Hackvad kyrka

Hackvad socken, Örebro kommun, Närke, Strängnäs stift

Takreovering
2008

Örebro läns museum
Rapport 2008:15

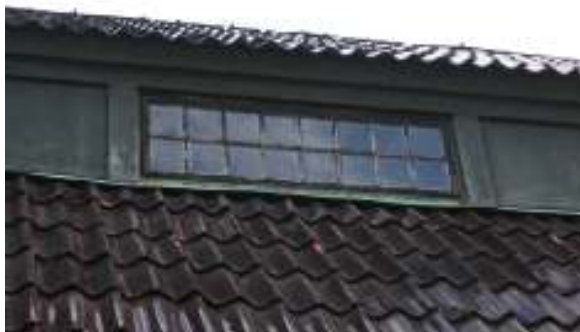
Bild 1: Italianens fönster innan renovering.

Takfoten, vindskivorna och italianens fönster har strukits med tjära. Fönstren har renborstats och kompletterats med nytt kitt. Vid borstningen av bågarna upptäckte man att fönsterbågarna inte var målade med linoljefärg utan med tjära. I Åtgärdsprogrammet 2006-11-22 står det att vid behandling av ytor skall det användas Dalbränd trätjära av fabrikat *Claessons Trätjära AB* eller likvärdig. Målerifirman valde att använda Alcro Hälsingetjära som är en blandning av furutjära och tallolja. Tjären är mörk och är troligtvis pigmenterad.

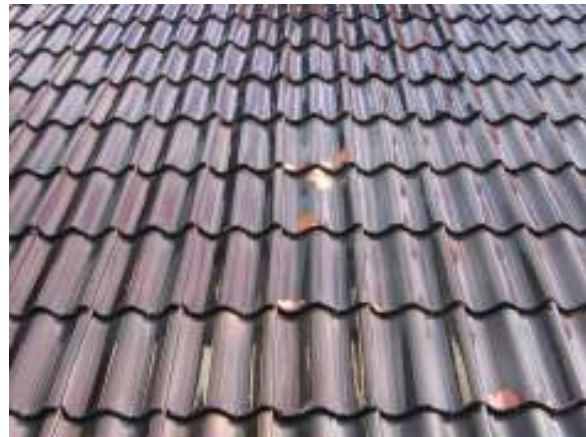
Bild 2: Glasyren har lossnat på några tegelpannor.

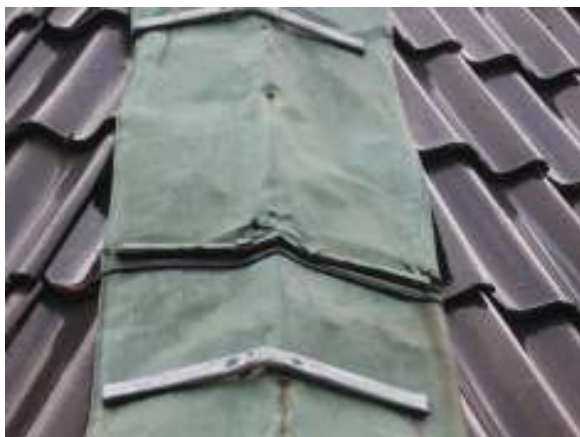
Bild 3: Befintlig plåt på fallande nock över koret.

Befintliga kopparplåtar har i största mån återanvänts. Några av de fallandenockarna på övre och nedre takfallet ovan koret har kompletterats med ny kopparplåt. Plåtarna i sakristians ränn dalar var i dåligt skick och har ersatts med nya.

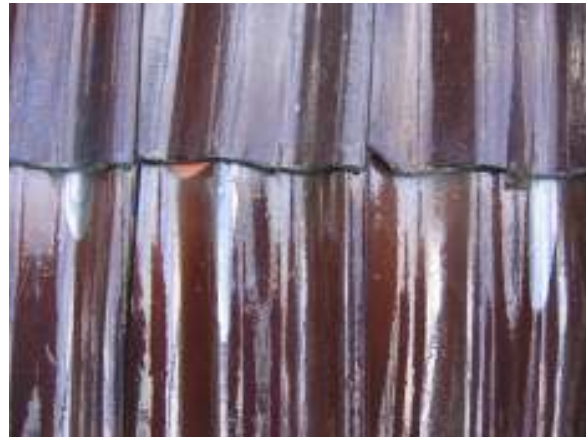
Det norra takfallen är mer utsatta för vind och där fäste man även det nedre takfallets pannor med klammer. För att de ej skall synas från marken så sorterade man ut de bästa av de äldsta klamrarna och återanvände dessa. De äldsta klamrarna sätts fast panna till panna och inte i läkten. Ungefär var tredje panna sattes fast med klammer.

Bild 4: Tegelpannor med den äldsta klammern.

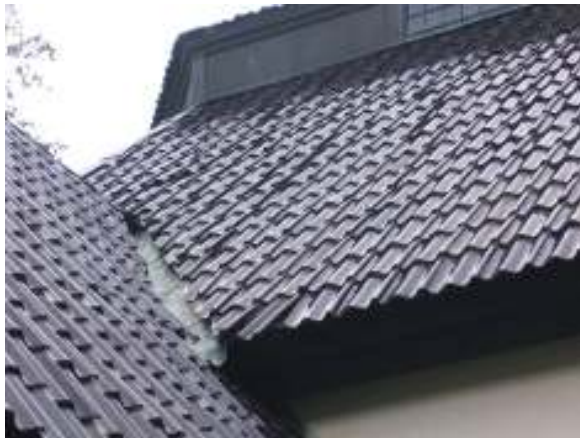
Sakristians västra takfall hade en rötskada i undertaket, ett bräddtak, intill ränn dalen. Man har nu bytt virke, lika befintligt, i undertaket och lagt ny kopparplåt i ränn dalen. I övrigt är sakristians tak omlagt med klammer lika nedre takfallet på långhusets norra sida.

Bild 5: Sakristians rännadal på västra sidan.

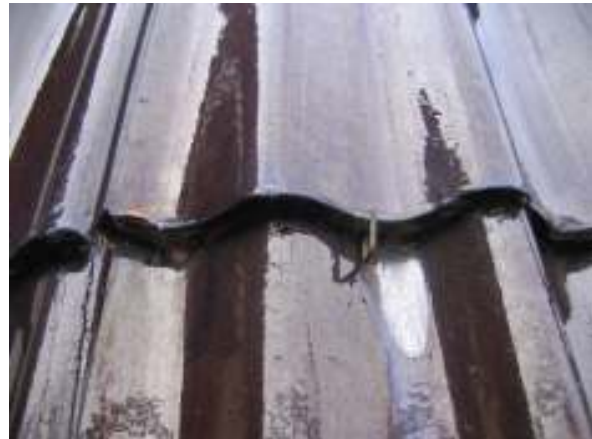
Arbetet påbörjades på koret samt på södra takfallen. Det kunde konstateras under arbetets gång att ungefär var tredje panna var spikad och nästan alla pannor var fastsatta med klammer, i nedre fallet där det var gamla klamrar satt klammern endast i pannorna. Många spikar hade rostat av och även klamrarna var rostiga. Alla tegelpannor plockades ned och sparades oavsett vilket skick de var i. På en del pannor hade bitvis glasyren ramlat av. På ett utsatt läge under tornet fanns ett område där flera pannor hade sådana skador. På grund av senare tillkomna rostfria klamrar kunde det konstateras att det övre takfallet på södra sidan var omlagt. Dessa klamrar var målade på den synliga delen och var fastsatta i läkten.

Bild 6: Hål för spik på nedersta pannans övre mitt.

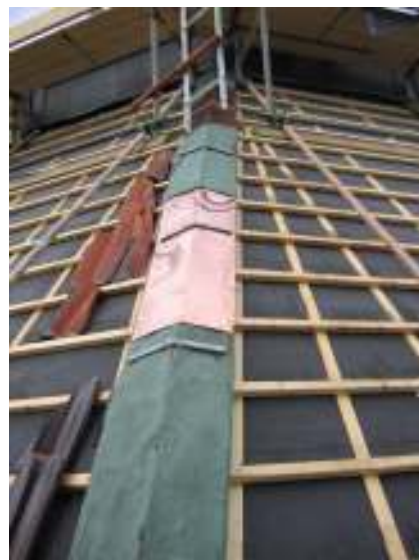
Bild 8: Utbytt plåt på fallande nock över koret.

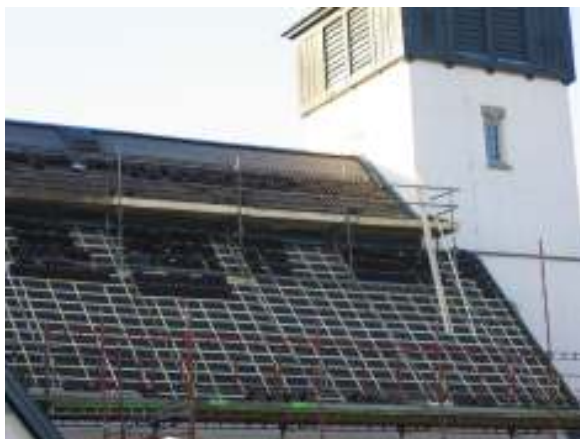
Bild 9: Norra takfallen förses med ny papp och läkt.

Befintlig underlagspapp bestod av lumppapp som på södra sidan var mycket anfränt av solen och lossnade i stora sjok. Befintlig underlagspapp och läkt togs bort och ersattes med ny. Vid återmonteringen av pannorna har rostfri spik och klammer använts. Alla pannor är spikade och de övre takfallen har fått ny rostfri klammer spikade direkt i läkten. De övre takfallen lades med en rad pannor mer än tidigare. Pannorna var då så isär dragna att man nästan skymtade den oglaserade delen av pannan.

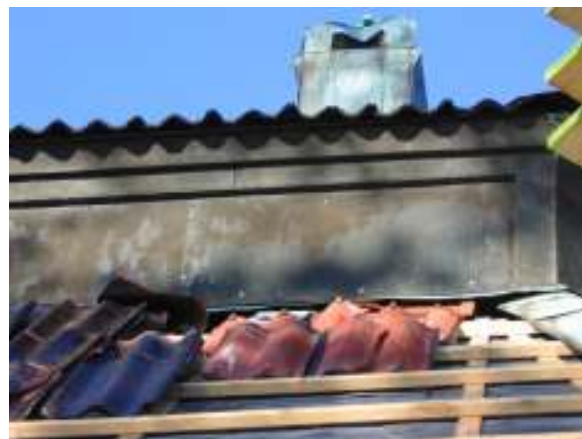
Bild 10: Italianens plåt har kompletteringsfästs.

Där spikar var lösa eller saknades i italianens plåt har det kompletterats med rostfri skruv. Dessa skulle egentligen målas in i bakomliggande kulör men man kom inte åt med den skylift som går in genom kyrkogårdens grindstolpar.

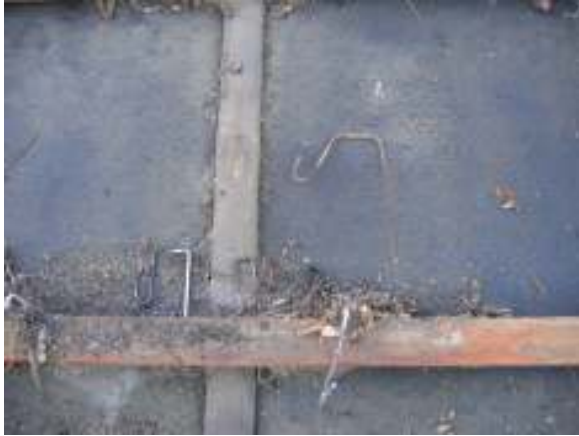
Bild 11: Olika klamrar, norra fallen.

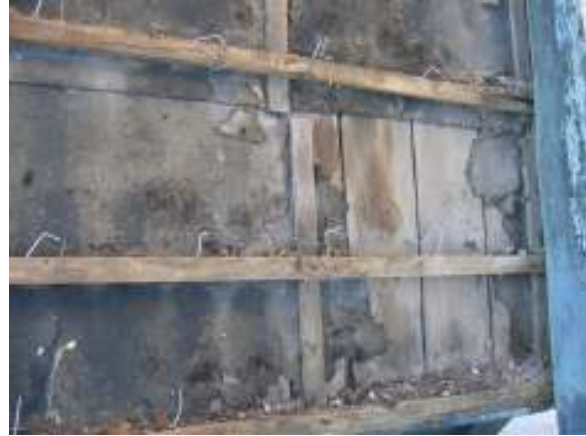
Bild 12: Befintlig trasig lumppapp, norra fallen.

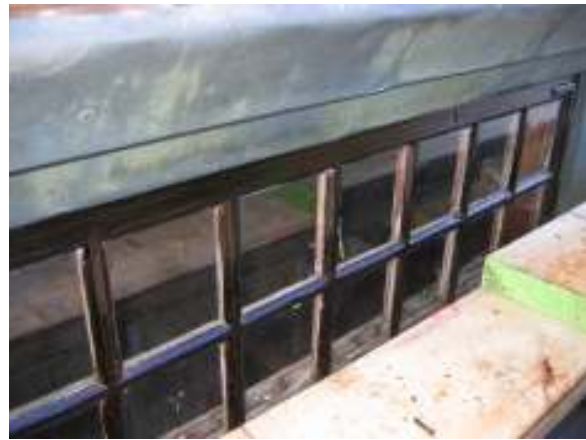
Bild 14: Tjärstruket fönster.

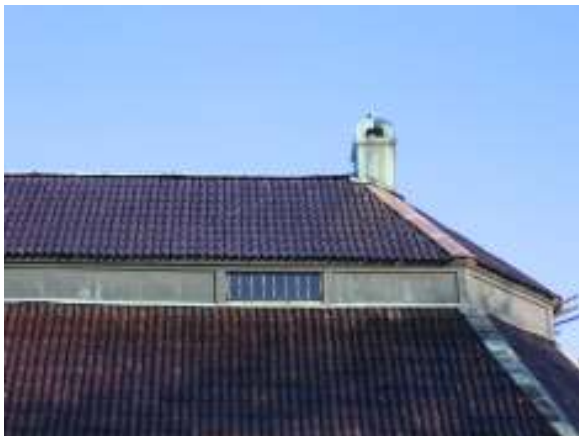
Bild 15: Ny plåt på fallande nock, sydost.

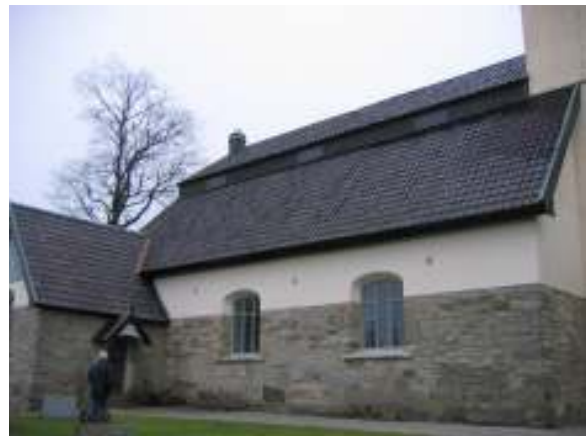
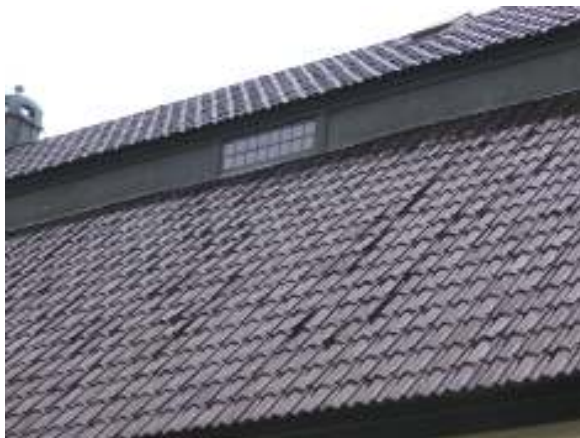
Vid slutbesiktningen kunde man konstatera att pannorna ”skevade” på vissa ställen, främst på norra nedre takfallet. Viss skevhet fanns nog även innan omläggning av taket men att man då trodde att pannorna ej låg helt på sin plats. Under tecknad kan ej sägas om det skevar mer efter omläggning av taket.

Bild 16: Norra nedre takfallet där man kan se att pannorna skevar något.

Bild 17: Lika bild 16.

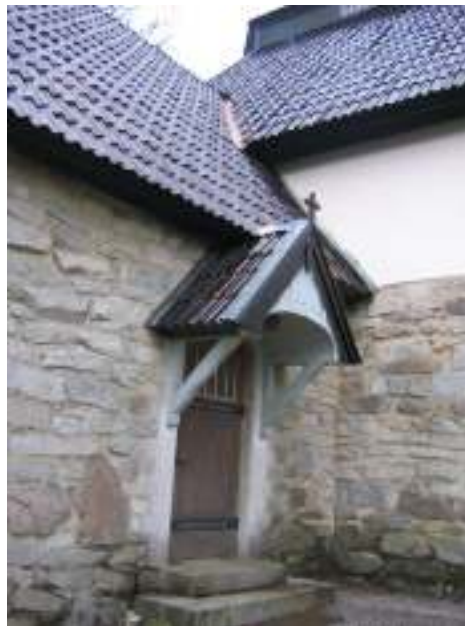
Bild 18: Sakristians skärmtak har kompletterats med ny kopparplåt.

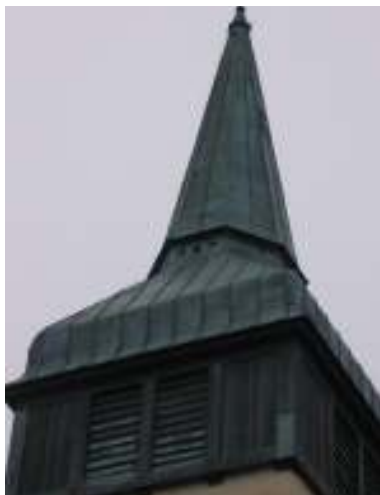
Vid slutbesiktningen konstaterades det att kopparplåten på tornspirans södra sida hade spruckit på ett ställe.

Bild 21, tv:
Spricka i
tornspirans
plåt, ungefär
mitt i bilden.
