Hällefors k:a, Gravkapell norra kyrkogården i Hälfefors samt Hjulsjö k:a

Hällefors och Hjulsjö socken, Hälfefors kommun, Västmanland

Handikappanpassning av entréer
2008

Örebro läns museum
Rapport 2008:22

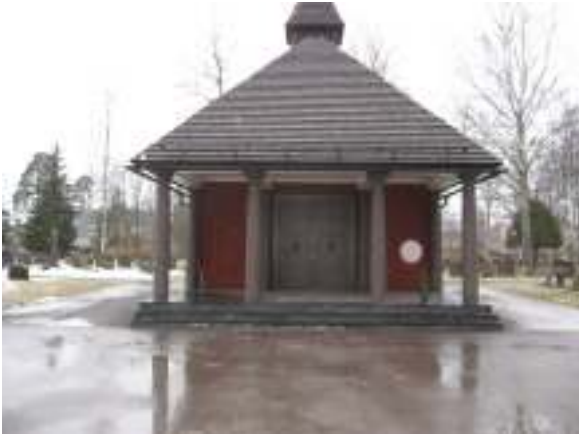
Bild 1. Gravkapellet innan åtgärd.

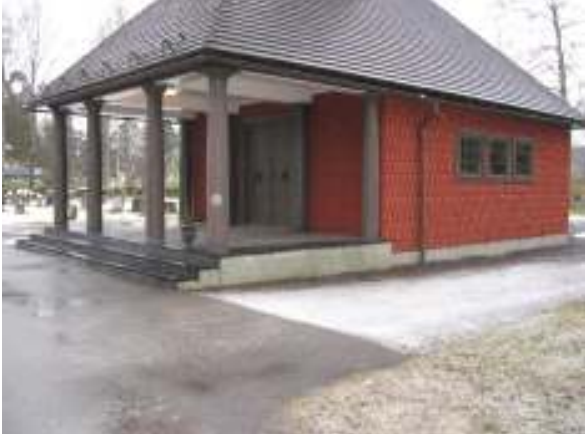
Bild 2. Gravkapellet innan åtgärd.

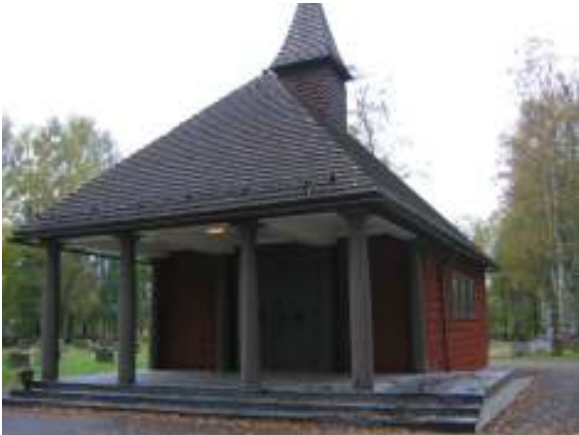
Bild 3. Ny ramp vid norra sidan av kapellet.

Under hösten 2008 har en ramp tillbyggt på kapellets norra sida. Orsaken till detta var att göra kapellet tillgängligt för rörelsehindrade men även för att underlätta hanteringen av kistor.

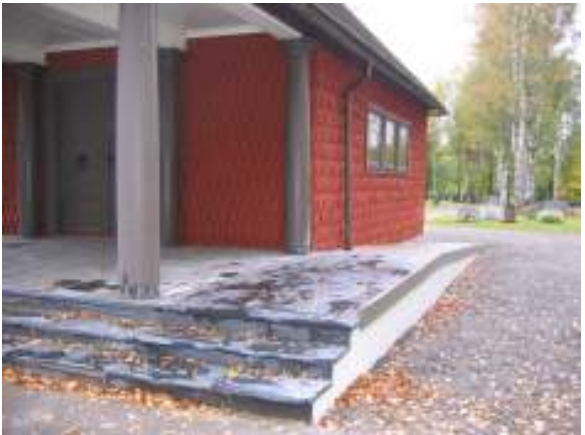
Bild 4. Ny ramp vid norra sidan av kapellet.

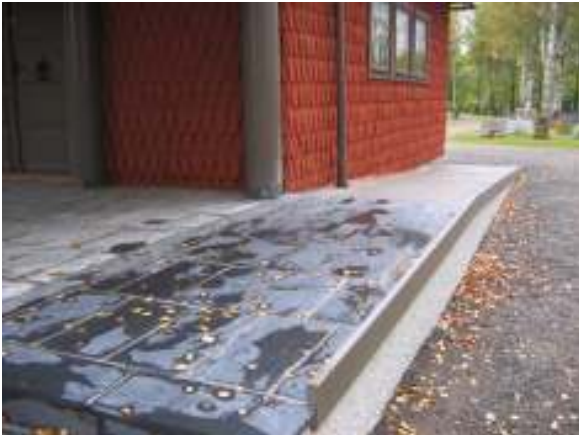
Bild 5. Utvidgningen av förhallens golvyta är lagd med Grythytteskiffer lika befintlig.

Rampen och utvidgningen av förhallens golv har gjutits i betong. Den plana ytan, förhallens golvyta, har lagts med Grythytteskiffer och rampens betongyta har ruggats. Rampens yttersida har anpassats till kapellets spritputsade sockel. Som avåkningskydd har man längst med norra sidan av rampen och förhallens golv satt en uppskjutande bräda, brädan har målats i en brun kulör. Där rampen är som högst, högre än byggnadens sockel, har man sågat av fasadspånen efter rampens lutning.

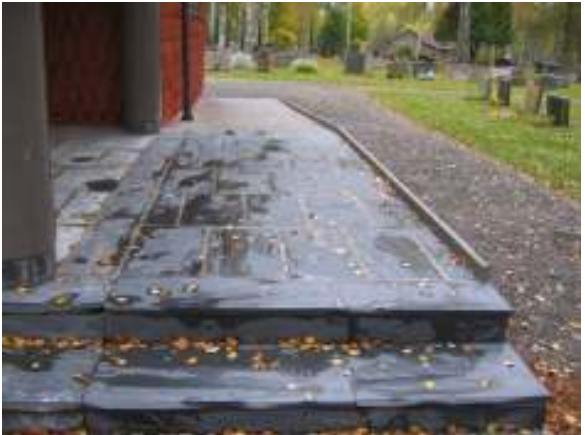
Bild 6. Utvidgningen av förhallens golvyta och trapp är lagd med Grythytteskiffer lika befintlig.

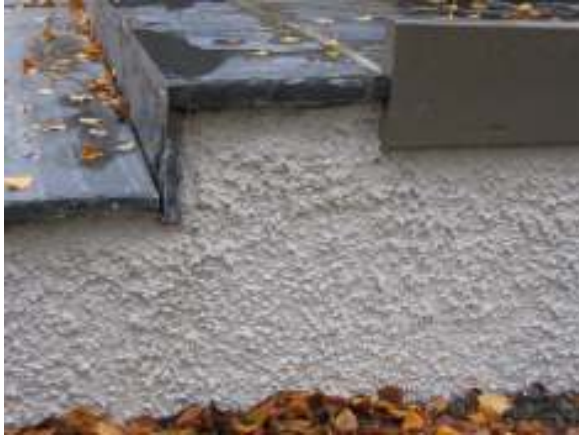
Bild 7. Rampens yttersida har anpassats till kapellet spritputsade sockel.

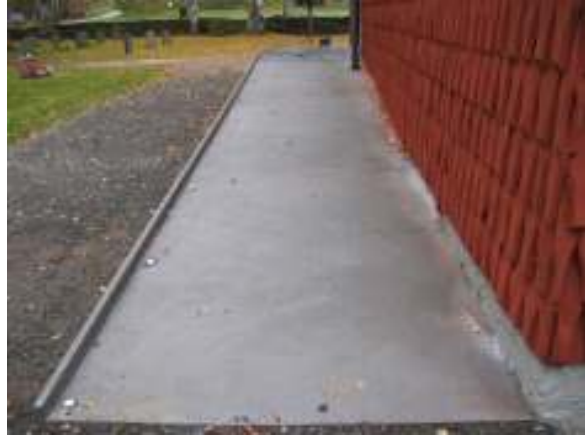
Bild 8. Rampen är guten i betong, ytan har ruggats.

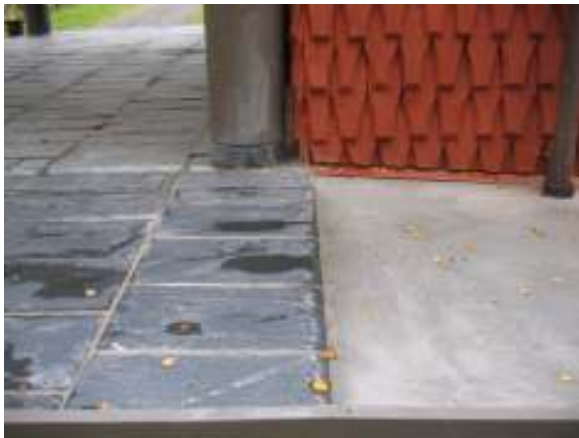
Bild 9. Mötet mellan skiffret och betongen.

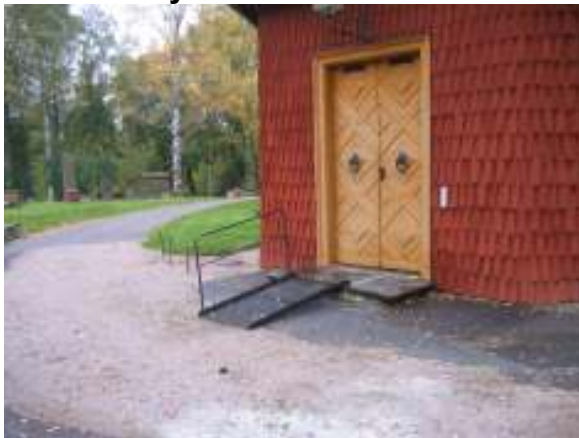
Bild 10. Södra entrén innan åtgärd.

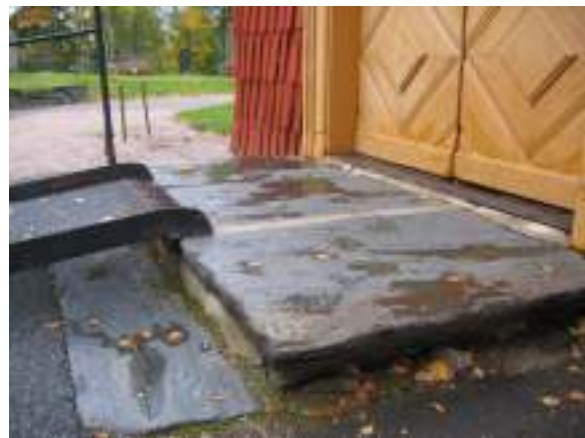
Bild 11. Södra entrén innan åtgärd.

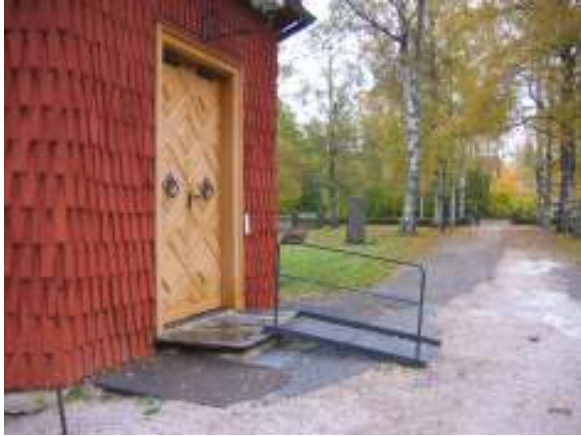
Bild 12. Södra entrén innan åtgärd.

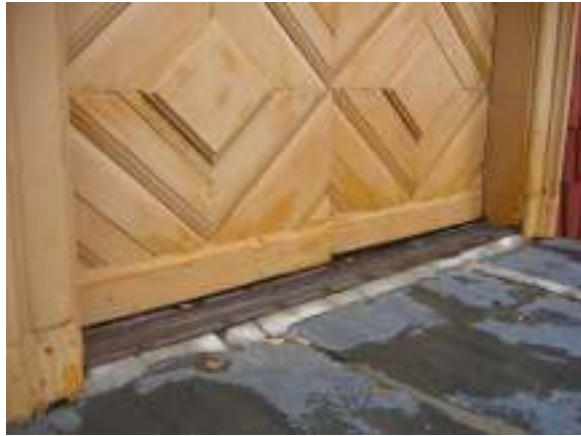
Bild 13. Den smala ytan mellan tröskeln och skifferplattorna var innan åtgärd utfylld med fog/betong.

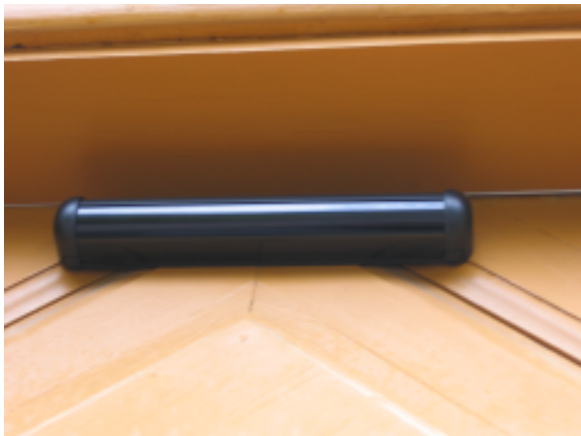
Bild 14. Ny installation på dörrens utsida.

Den södra entrén på Hällefors kyrka har anpassats för rörelsehindrade. Ytterdörrar och innerdörrar har försetts med ett automatiskt dörrsystem. Utvändigt på kyrkans fasad till höger om entrén och invändigt på en bänkskärm innanför entrén har en dörröppnare monterats. På vardera yttre- och inre dörrblad har slagdörröppnare monterats. Vid besöket hade inte installationerna målats in i bakomliggande kulör. Detta skall ske under 2009 i samråd med antikvarisk kontrollant.

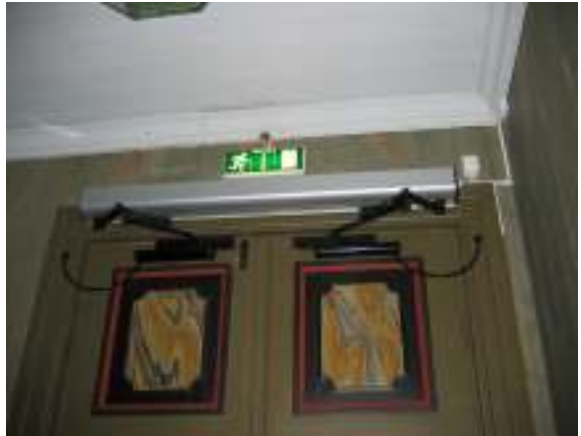
Bild 15. Ytterdörrens insida har försetts med slagdörrsöppnare.

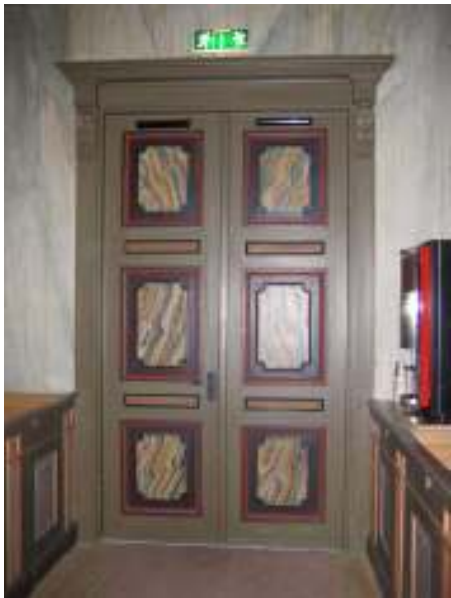
Bild 16. Innerdörrar mot kyrkorummet, efter åtgärd.

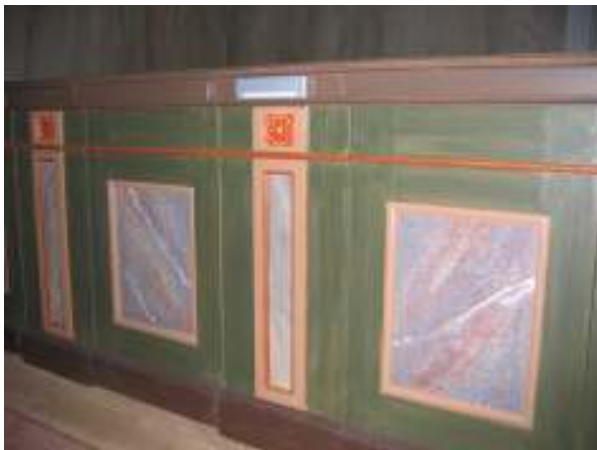
Bild 17. En automatisk dörröppnare har monterats på en bänkskärm.

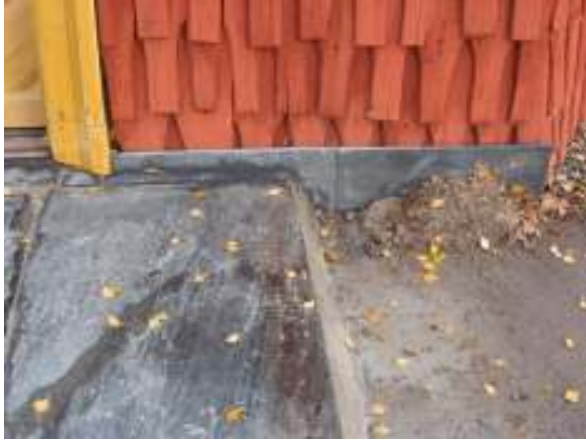
Bild 18. För att den höjda marknivån inte skulle ligga an mot kyrkans fasad har plattor av skiffer ställts emellan.

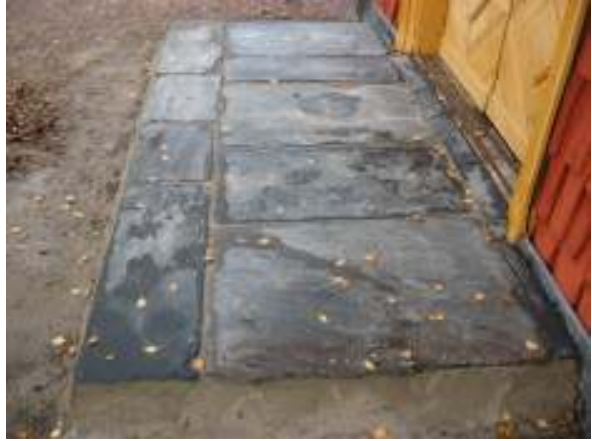
Bild 19. För att få en större plan yta framför entrén har man återanvänt trappans skiffer samt kompletterat och utökat med skiffer lika befintlig.

Innan åtgärden hade den södra entrén ett trappsteg/plan av Grythytteskiffer. Man har nu anpassat nivåskillnaden och gjort marken svagt sluttande ut ifrån skifferläggningen vid entrén. För att markera entrén och för att få en större plan yta framför entrén har man återanvänt trappans skiffer samt kompletterat och utökat med skiffer lika befintlig. För att den höjda marknivån inte skulle ligga an mot kyrkans fasad har plattor av skiffer ställts emellan. Den smala ytan mellan tröskeln och skifferplattorna var tidigare utfylld med fog/betong. Den har nu lagts med vinkelställd skiffer. Den sluttande markytan utifrån skifferläggningen har asfalterats.

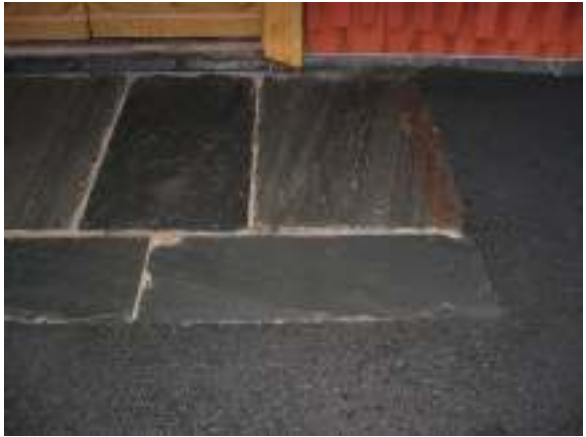
Bild 20. Den nyasfalterade ytan ligger i samma nivå som skiffret.

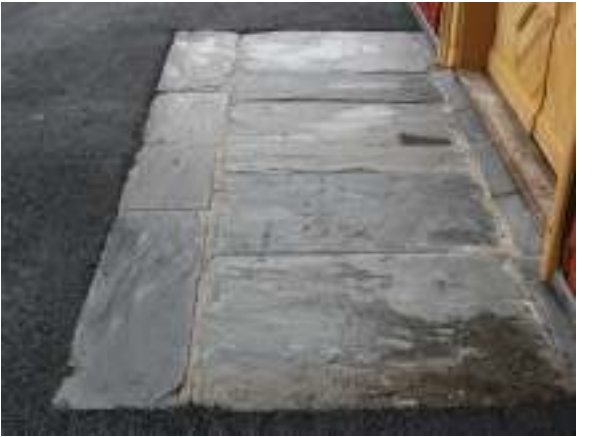
Bild 21. Den smala ytan mellan tröskeln och skifferplattorna har nu lagts med vinkelställd skiffer.

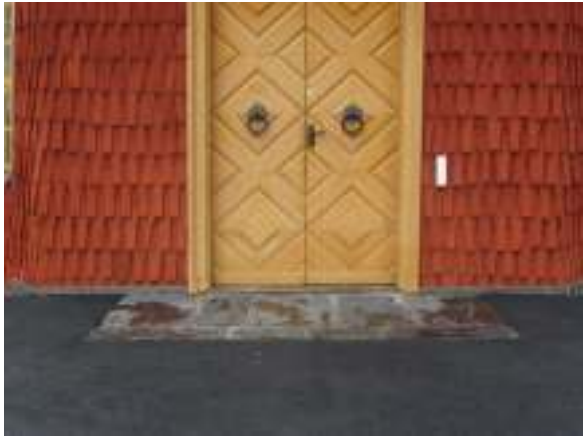
Bild 22. Södra entrén efter åtgärd.

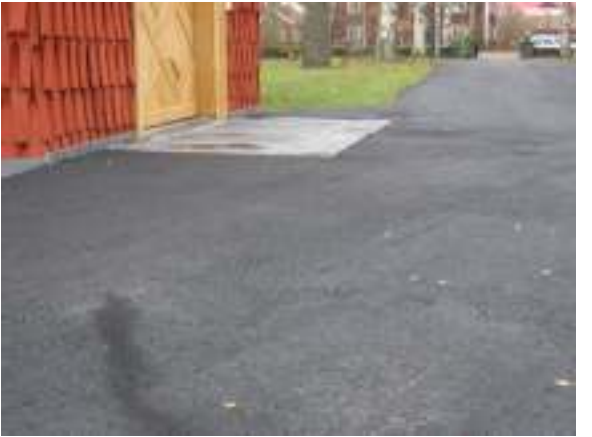
Bild 23. Södra entrén efter åtgärd.

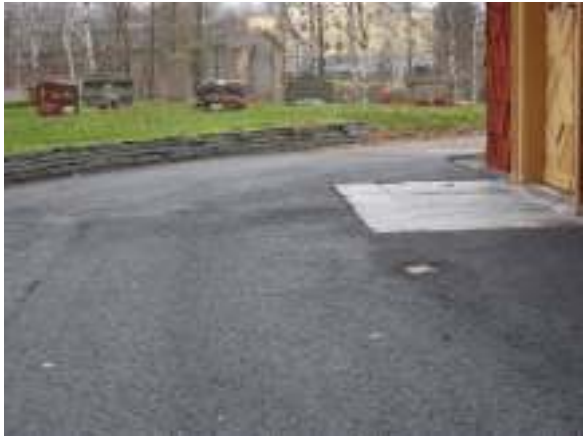
Bild 24. Södra entrén efter åtgärd.

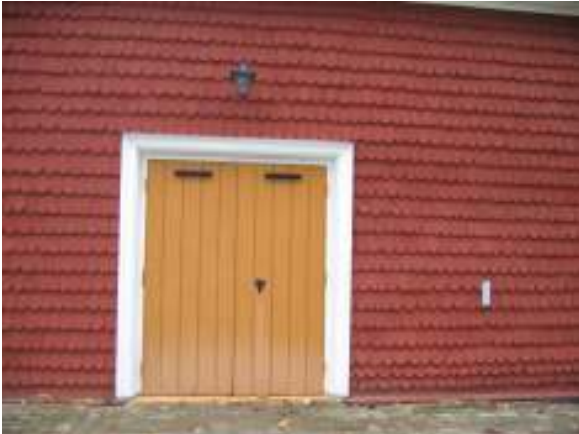
Bild 25. Norra entrén efter åtgärd, ny dörröppnare till höger om pardörren.

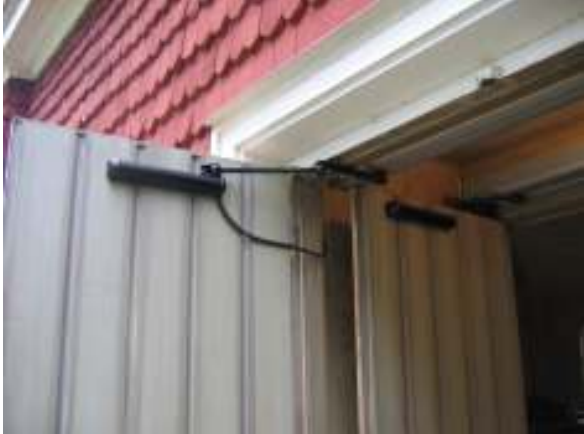
Bild 26. Ytterdörrens insida har försetts med slagdörrsöppnare.

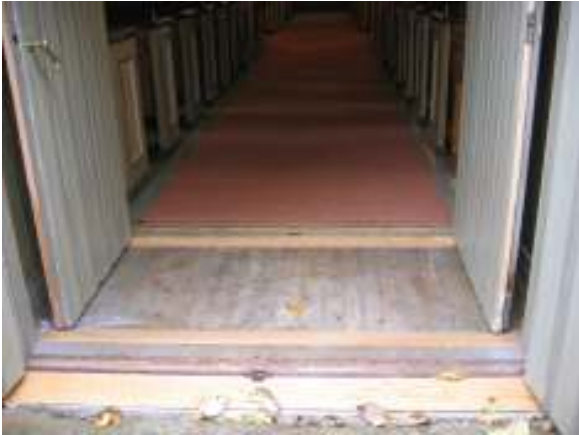
Bild 27. Entrén har fått nya trösklar av lackad ek. Dessa skall målas 2009. Invändigt, på bänkskärmen till vänster, kan man ana den nya dörröppnaren.

Vid entrén har man satt in nytt virke i trösklarna. Trösklarna är nu av lackad ek och är fastsatta med stjärnskruv. Stjärnskruven skall bytas mot spårskruv och de nya trösklarna skall målas in i passande kulör. Val av kulör skall ske i samråd med antikvarisk kontrollant.

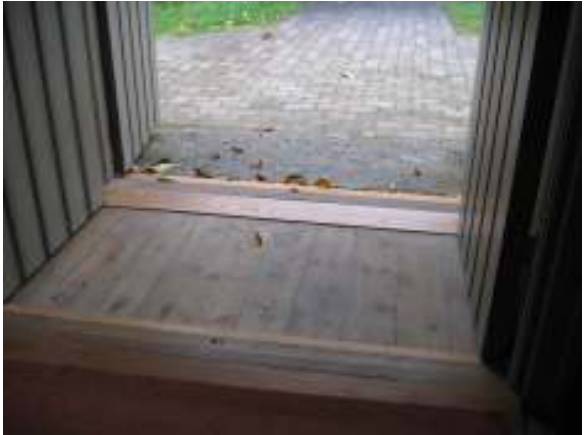
Bild 28. Entrén har fått nya trösklar av lackad ek. Dessa skall målas 2009.

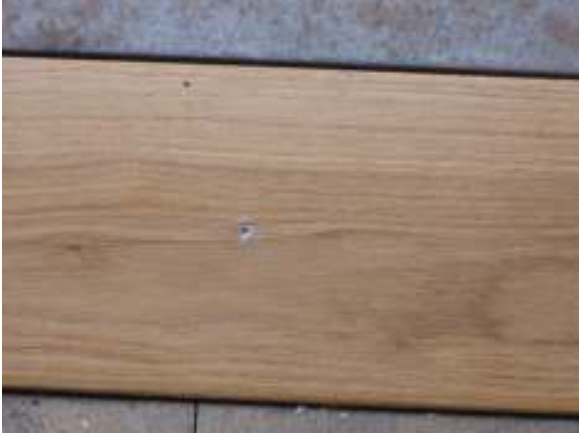
Bild 29. Tröskeln är ditsatt med stjärnskruv. Dessa skall bytas till spårskruv.

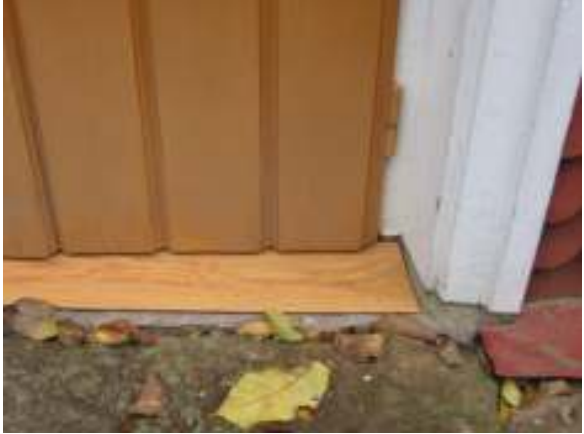
Bild 30. Närbild av ny tröskel.
