Bagarstuga, Mullhyttan

Sörhult 1:7, Kvistbro socken, Lekebergs kommun, Närke

Svampsanering
Antikvarisk rapport
2008

Örebro läns museum
Rapport 2008:8

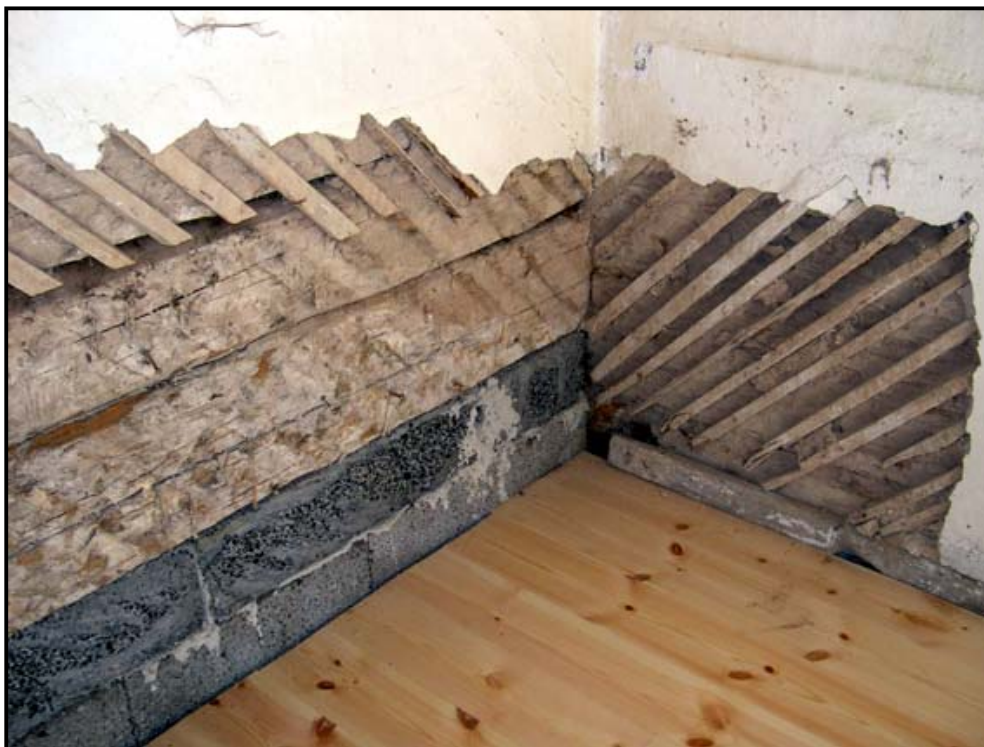
Vid besiktningsstillfället 2008-07-22 kunde antikvarisk kontrollant konstatera att de angripna timmerstockarna på den västra väggen var utbytta mot lecablock. Borocolstavar är inborrade i stockarna omkring skadan.

Lecablock istället för svampangripen timmerstock, OLM_2008_26_10

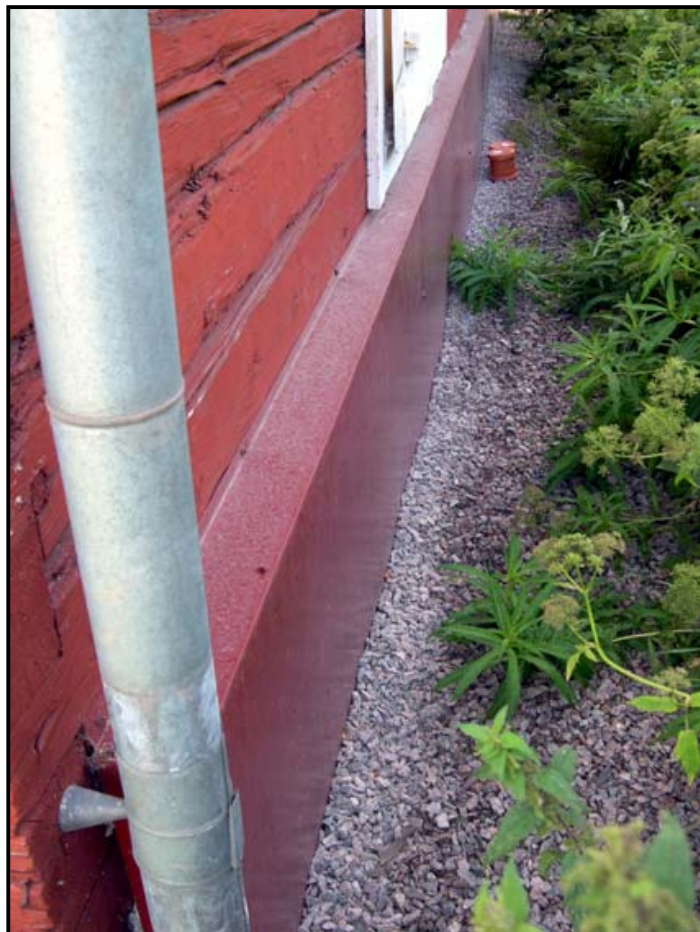
Enligt de antikvariska anvisningarna skulle lecablocken putsas på utsidan med kalkputs och muras samman med KC-bruk. Detta gick ej att kontrollera vid besiktningen 2008-07-22 då nederdelen av fasaden på baksidan av bagarstugan var plåtintäckt. Denna plåtintäckning fanns ej med i de antikvariska anvisningarna och lämnar visserligen en del att önska vad gäller estetik, men med hänsyn till det utsatta läget och de allvarliga skador som fukten tidigare orsakat kan den godkännas.

Plåtkonstruktion mot västfasad, OLM_2008_26_13
