Dansbanan i Krokbornsparken

Renovering av fönster på dansbanan i Krokbornsparken 2005

Antikvarisk rapport

Rapport 2005:11

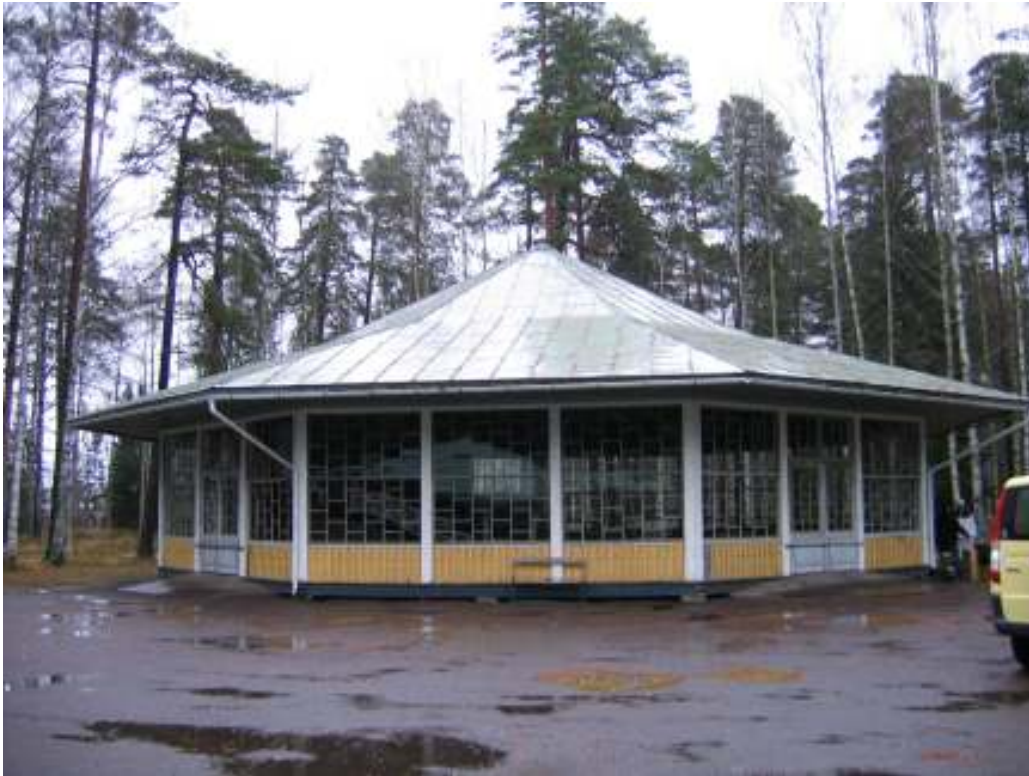
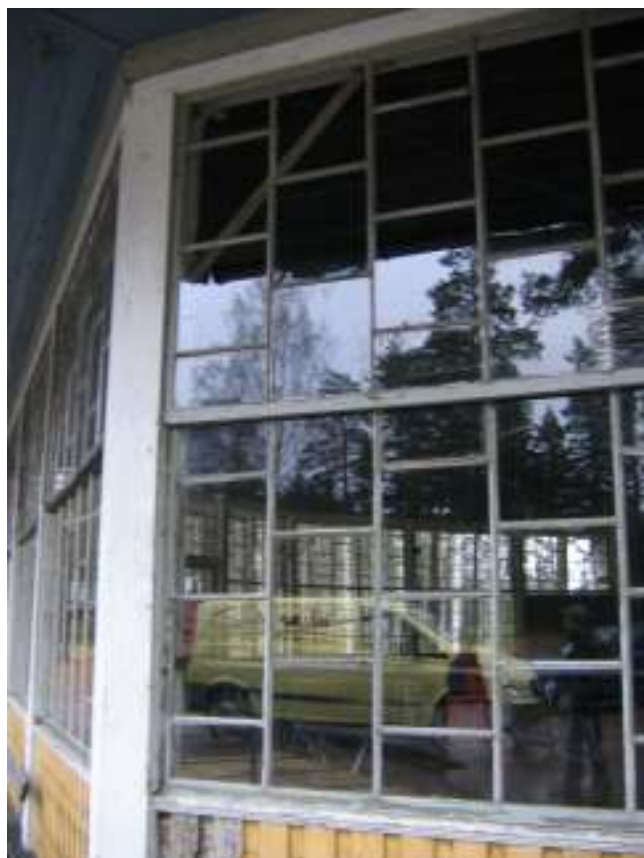
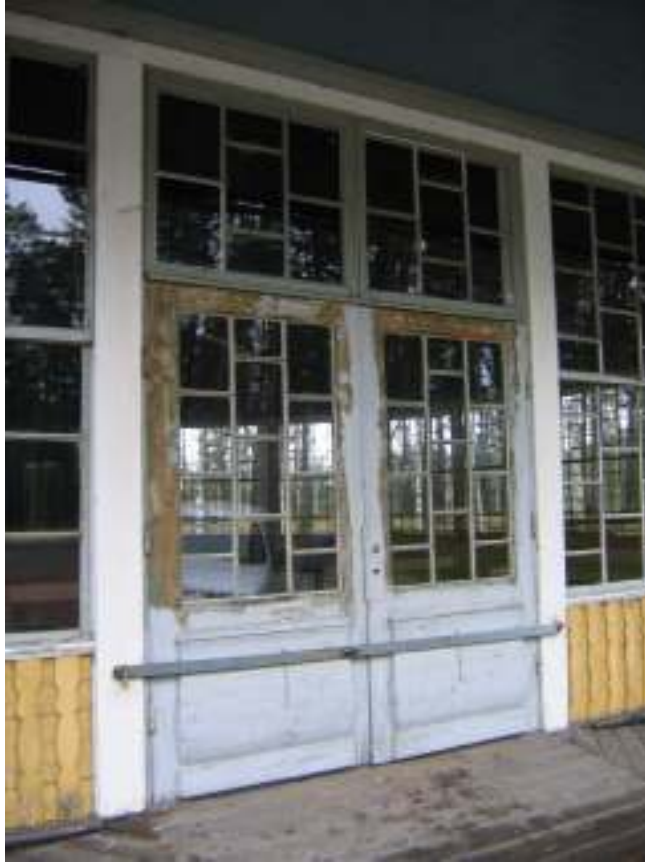
Före åtgärd

Fönsterbågarna var överlag i gott skick men flera fönsterglas var trasiga. Det förekommer viss vandalisering i området, speciellt under vintern. Diskussioner fördes därför om man eventuellt skulle montera skivor för fönstren under vinterhalvåret då det inte förekommer någon aktivitet i parken. Glaset bestod övervägande av planglas. Ursprungligt glas återfanns längst upp i bågarna. Fönstren har varit hårt utsatta för slitage och det var svårt att hitta flera färgskikt på de nedre fönsterbågarna. Där återfinns i stort endast dagens färgskikt.

Arbetena har skett på en verkstad och fönsterbågarna plockades ner sex stycken åt gången. Trasiga rutor som bestått av ursprungligt glas har bytts ut, har glaset endast varit sprucket har man låtit det sitta kvar. Trasiga och spruckna rutor av planglas har ersatts med nya. Vid slutbesiktningen kunde det konstateras att de dittills bytta glasrutorna, åtta stycken, ersatts med glas med benämningen maskinantik och inte maskindraget/kulturglas. Återstoden av rutorna, ca 25 stycken, kommer att ersättas med maskindraget/kulturglas. En förteckning över alla bytta rutor görs av entreprenören. Rutorna har fästs med ett rent linoljekitt av märket, Dana Lim. Delar av några spröjs var rötskadade och har nytillverkats lika befintliga.

Bågarna har skrapats och målats med linoljefärg av märket Lasol, Engwall & Claesson och med kulören kromoxidgrönt 4A GN 83, enligt Riksantikvarieämbetets Linoljefärgslikare. De har strukits tre gånger där första strykningen varit förtunnad 40%, andra strykningen 20% och den tredje oförtunnad. Längst ner på bågarna sitter nyare tillkomna handtag av svart plåt, som gör det möjligt att öppna fönstren. Då det är osäkert vilken typ av handtag som tidigare suttit där får dessa sitta kvar och målas med svart linoljefärg av samma märke som färgen bågarna strukits med.

Fönsterkarmarna har strukits med linoljefärg av märket Lasol, Engwall & Claesson och med kulören engelskt röd 1A-48 A, enligt Riksantikvarieämbetets Linoljefärgslikare.
