Pershyttan

Restaurering av Storgruvetorpet 2005

Antikvarisk rapport

Rapport 2005:14

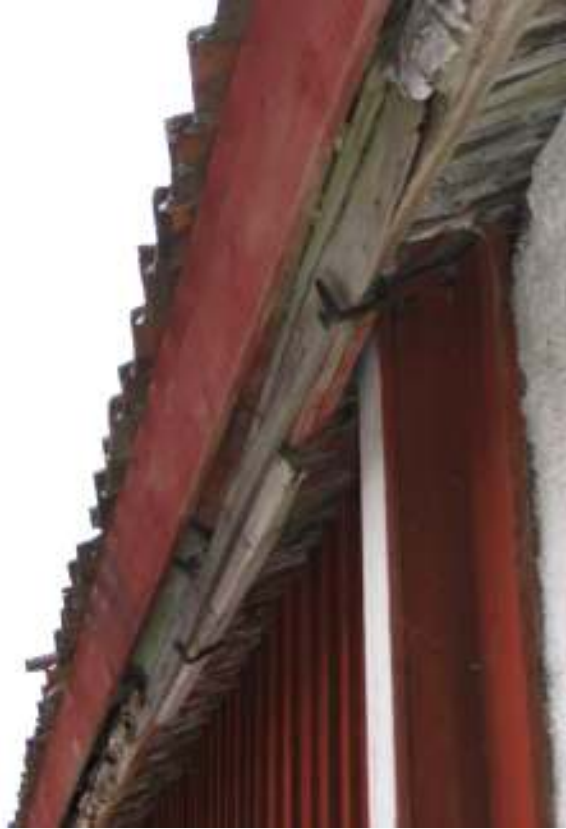
Taket var belagt med enkupigt lertegel och nocken var försedd med nockbrädor. Under fanns spår av ett äldre torvtak lagt på näver och trol. Bland trolen fanns även vanliga brädor. Vid trolens slut satt, likt en takfotsbräda, brädor fästa med järnkrokar. Dessa brädor var lappade i omgångar. Nyare takfotsbräder har satts upp, utanför de äldre så att ett mellanrum bildats i underkanten av takfallet. Troligtvis har dessa tillkommit i samband med att man lagt tegeltak på byggnaden.

De äldre takfotsbrädorna fästade med järnkrokar i trolen har lappats och lagats i omgångar.

Då man valt att lägga oljehärdad masonit för att skydda undertaket har masoniten blivit synlig i takfotens underkant, i det mellanrum som bildats mellan de nyare takfotsbrädorna och de äldre, fästade i trolen. De nyare takfotsbrädorna var i gott skick och har ej bytts utan endast målats med ljus falurödfärg av märke Falu Ljus. De äldre takfotsbrädorna har man ej åtgärdat då de skyddas av masoniten.

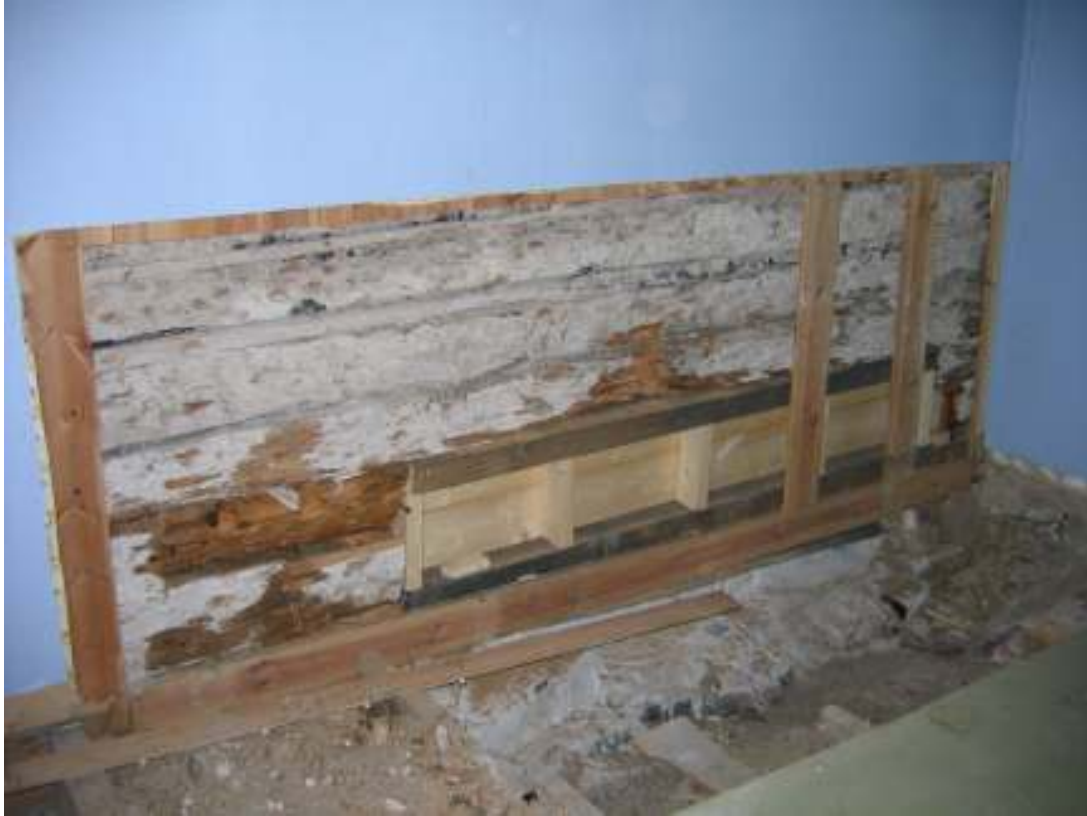
Då det fanns problem i form av rötskador och myrangrepp i stommen på sidan in mot gården har man grävt ur mullbänken i det större rummet. Skadorna omfattade delar av de tre nedersta timmerstockarna. De har därför tagits bort. För att bli av med myrorna vattnade man med insektsmedel rekommenderat av Anticimex.

Lagning av timmerstomme i det större rummet.

De rötskadade timmerdelarna har ersatts med liggande plankor i grova dimensioner som på baksidan, in mot rummet, stötts av regler. Mellan grundmuren och syllstocken har man lagt tjärpapp. Fortsätter arbetena på Storgruvetorpet ska den nuvarande lösningen med plank och regler och i stället skarva i de befintliga stockarna med nya stockar eller halvsula där så är möjligt. Tjärpappen ska tas bort om man fortsätter med arbetena, eventuellt kan den ersättas med näver. Väggen är idag öppen från insidan då man inte satt på innerväggar, då man under detta projekt arbetat med exteriören.

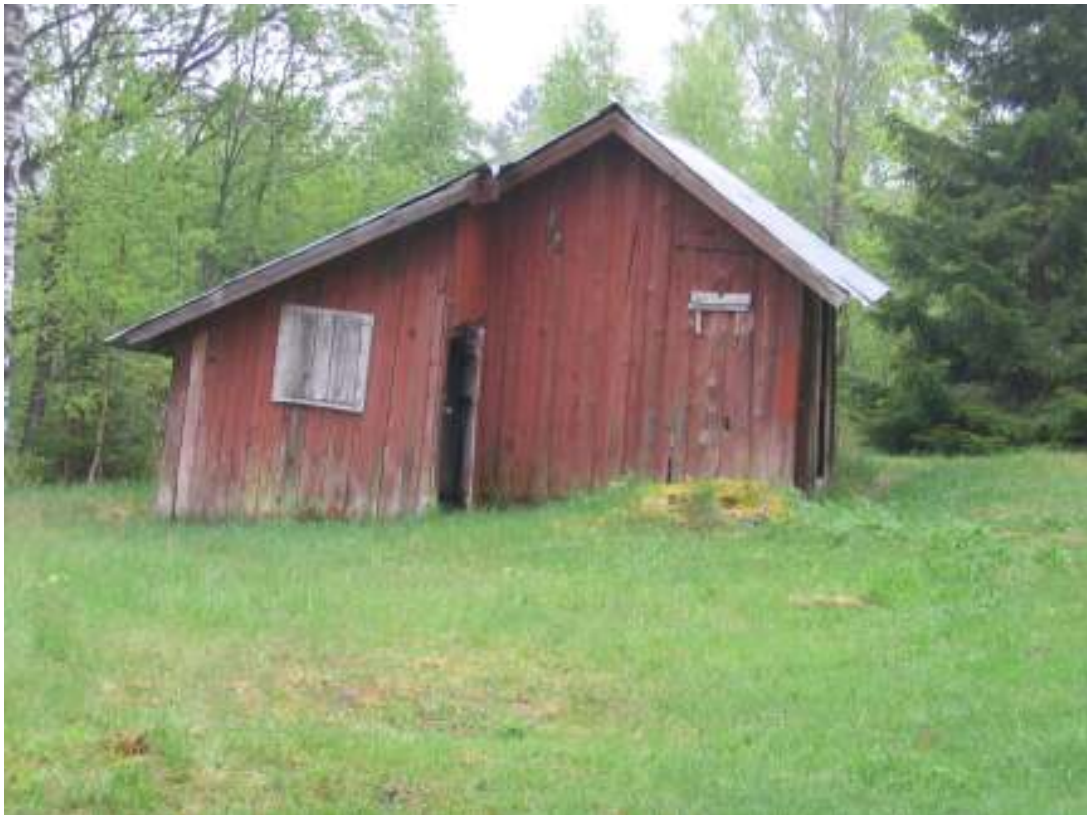
Ekonomibyggnad tillhörande Storgruvetorpet.
