# Olaus Petri kyrka

Renovering av tornfasader, antikvarisk kontroll 2009

Örebro läns museum  
Rapport 2010:17

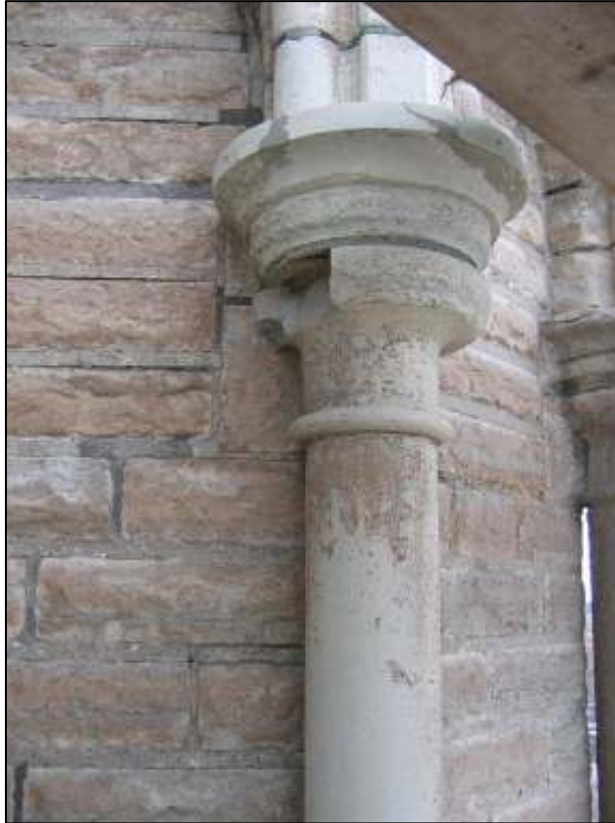
2: Vittrad kolonn, östra tornet

*Delvis söndervittrad kolonn*

Prydnaderna på hörntornen, bestående av sandsten, var i relativt bra skick. De borstades rena från lavar och dylikt med stålborste. Flera av tornets kolonner var i så dåligt skick att de var tvungna att ersättas med nya och sammantaget byttes åtta av kolonnerna delvis ut. Först hölls

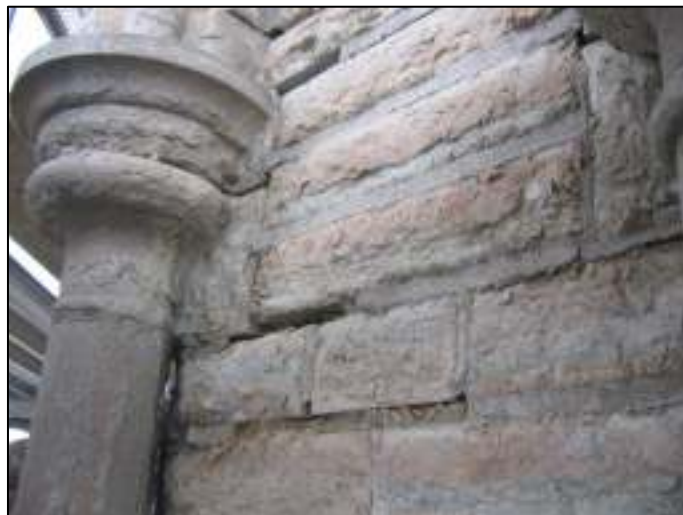
5: Fogens bindemedel har lakats ut av vatten, endast sanden återstår

*Fogens bindemedel har lakats ur av vatten*

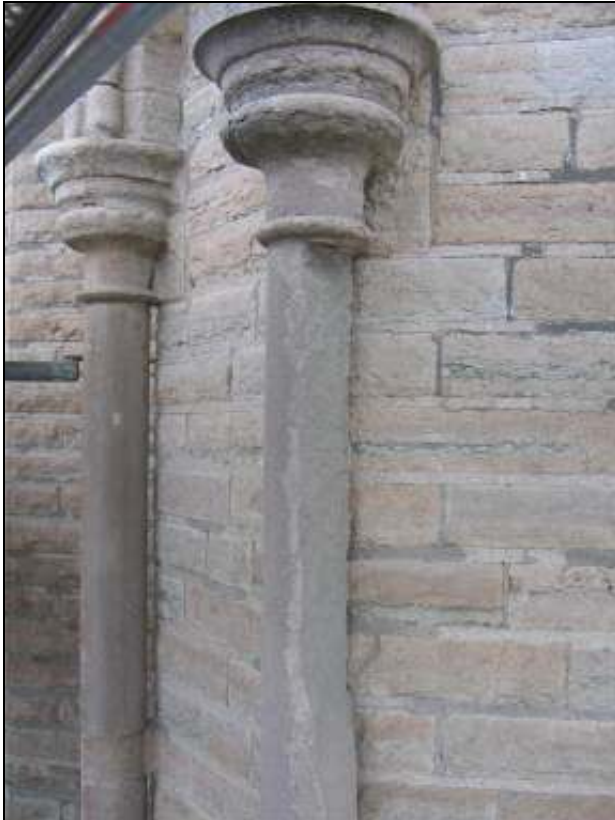
6: Halva kolonnskäftet är borta, östra tornet

*Halva kolonnkäftet är borta*

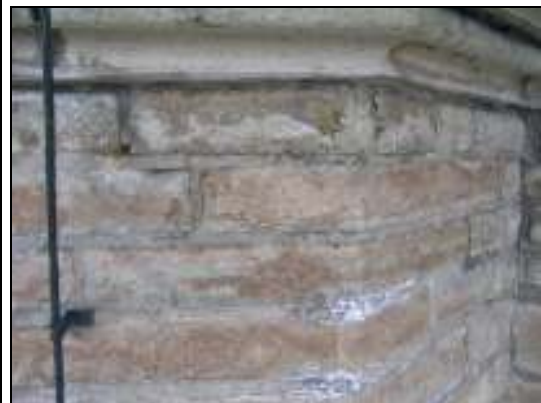
Saltsprängningar fanns på tornets södra sida och då saltutfällningar binder fukt avlägsnades dem. Utfällningarna på murverkets insida avser man inte att ta bort förrän murverket blivit av med all fukt, vilket kan ta upp till flera år.

*Saltsprängd fasad*

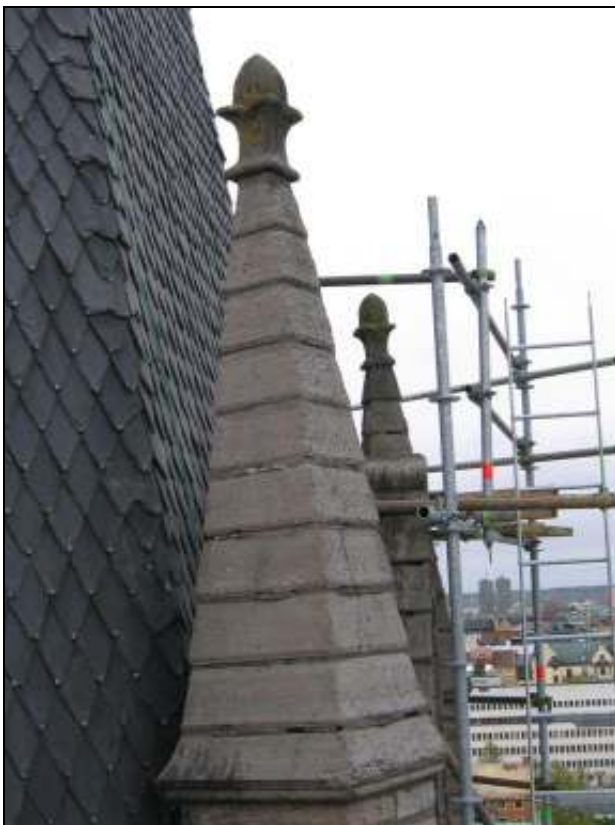
*Fialer i behov av att fogas om*

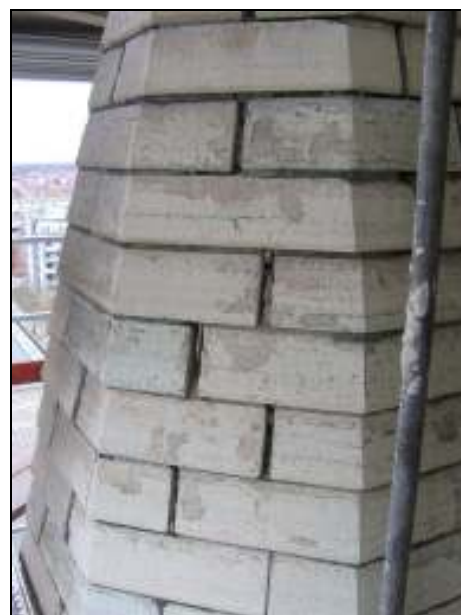
Befintligt fogbruk hade i stor utsträckning fallit bort, satt löst eller saknade full vidhäftning mot sten eller innanförliggande äldre murbruk.

*Stora delar av fogbruket är borta*

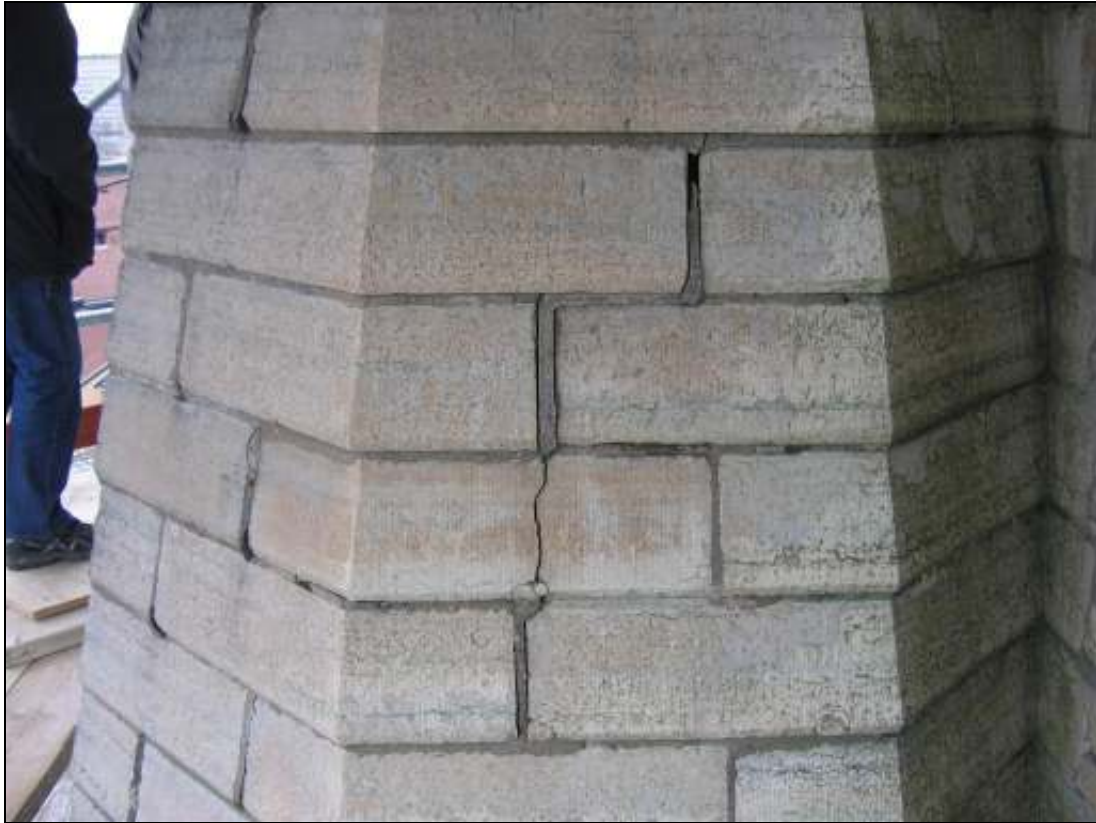
21: Spricka i sten som ska fogas upp och säkras, östra tornet

*Spricka i sten i behov av åtgärd*

Stenen rensades ren från löst sittande material och avspjälkningar. Lösa delar sattes tillbaka med rostfri dubb. Sprickor lagades, efter att de skurits upp, med stenlagningsbruk/lim fabrikat Billys från Stenteknik i Stockholm HB (2- komponent mineraliskt bruk på cementbas, blandat med akrylatdispersion), Kalksten standard Gråbrun, Art Nr 6110. Lagningsmassan målades sedan över med pigmenterad primer, detta då limmet var för ljust. Färgblandningen gjordes på plats i syfte att få kulören att överensstämma så bra som möjligt.

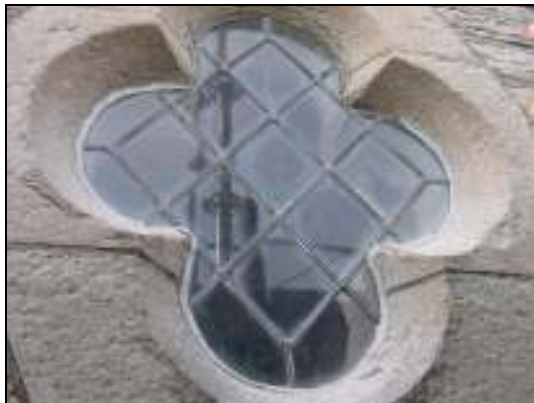
38: Fyrpass med senare lagning i nederdel, östra tornet

*Fyrpass med senare lagning i nederdel*

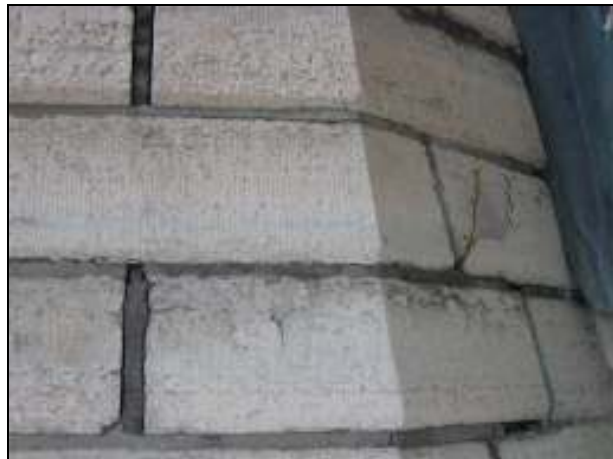
Tornets ursprungliga murverksfog fanns kvar samt flera olika typer av lagningar, bl a en mörkare fog samt fog av polyesterplast. Fogen av polyesterplast hade torkat och rest sig. På några ställen hade även träd slagit rot i fogarna vilket åtgärdades genom att pluggar med gift borrades in i dessa fogar. All fog som satt fick sitta kvar. På många ställen var det bara ren sand kvar och själva bindemedlet hade eroderat. I dessa fall gick man mycket långt in i fogen vid bortrensning av befintligt fogbruk. De som tidigare hade fogats med mer cementhaltigt bruk var generellt i bättre skick. På de två södra hörntornen, på huvarnas tak, var fogarna längst upp bredare än fogarna längre ner. Detta berodde troligen på tjälsprängning då is tryckt isär stenarna vilket resulterat i bredare fogar. Fogarna renrensades och befintliga sprickor skars upp i syfte att kunna laga dem.

14: Träd har slagit rot i fog

*Träd har slagit rot i fogen*

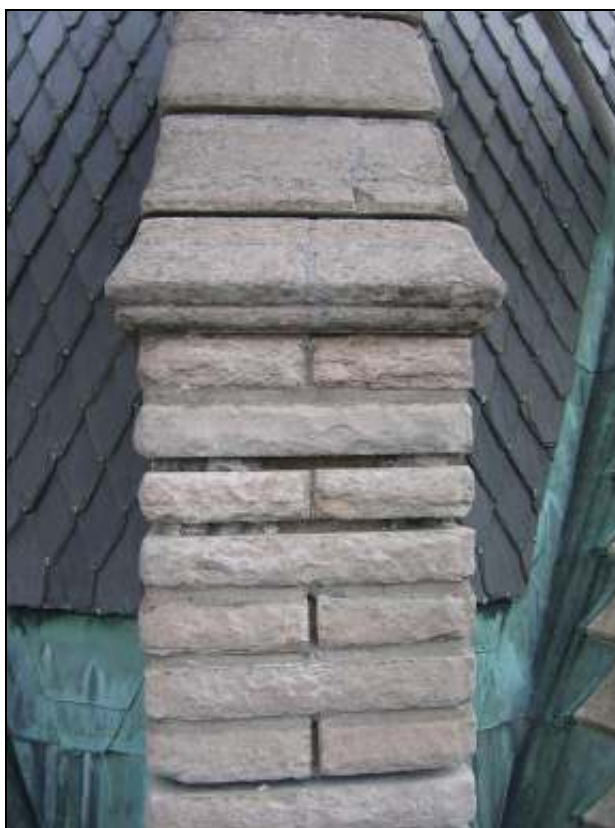
*Fogarna har rensats från löst sittande bruk*

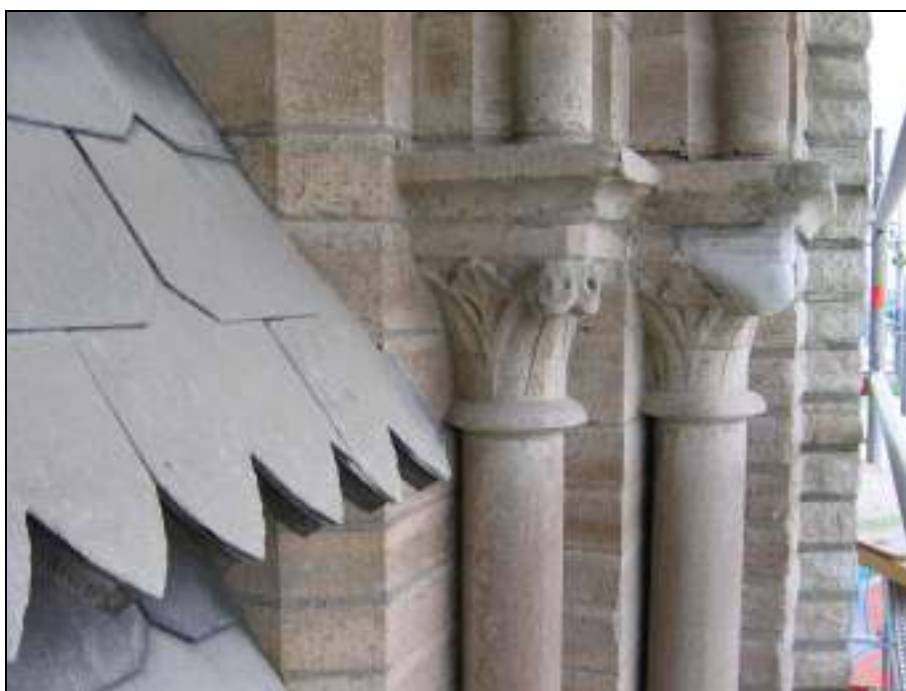
*Lagning av kapital pågår*

de nya delarna på plats med hjälp av rostfri dubb, sedan fogades delarna samman, lika befintligt utförande. På några ställen hade delar av kolonkapitälerna rasat. Ytan skars ren och nya delar, lika befintliga, dubbades fast.

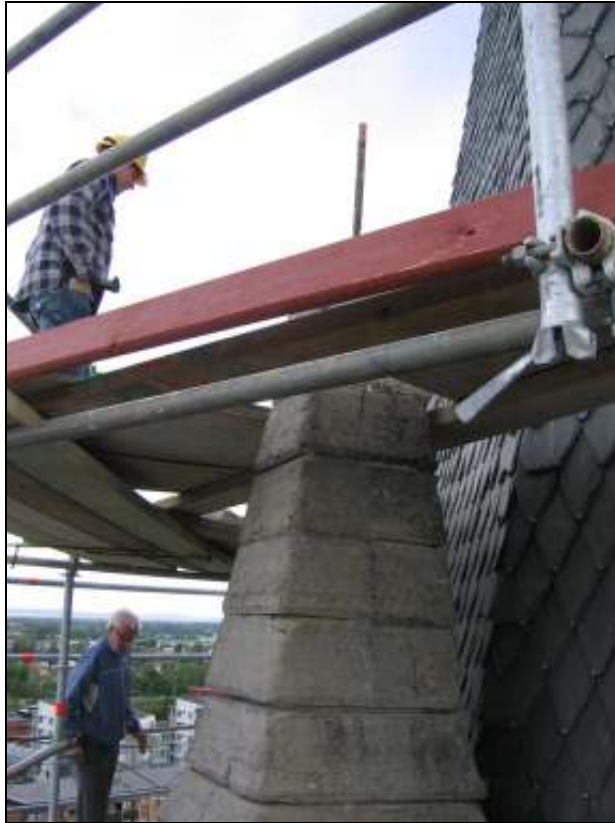
Flertalet av prydnaderna på fialerna plockades ner. De var fästa med långa järnstag ner i fialen, stag som var rostangripna vilket resulterat i att fialernas kalksten hade sprängts sönder. Flertalet av de övre kalkstenarna på fialernas huvar ersattes då de var kraftigt söndervittrade. De ersattes med Borghamns sten med grovslipad yta. Befintlig kalksten var lågerhuggen. Även blommorna av sandsten var i rätt dålig kondition varför fyra av dem ersattes, lika befintliga. Blommorna tillverkades av sandsten från Tyskland och ytan sandblästrades. Stagen sågades av och nya armeringsjärn av rostfritt stål (20 mm i diameter) borrades ner till ett djup av ca 30-40 cm. Tidigare gick järnen genom hela fialen. Dock fästes de nya ca 12 cm upp i blomman vilket var mer än tidigare. För att undvika att fukt skulle kunna tränga in tätades ytan längst upp. Rostfri dubb användes för att fästa de nya delarna med de gamla.

*Fialprydnad är nedplockad och järnstaget är synligt*

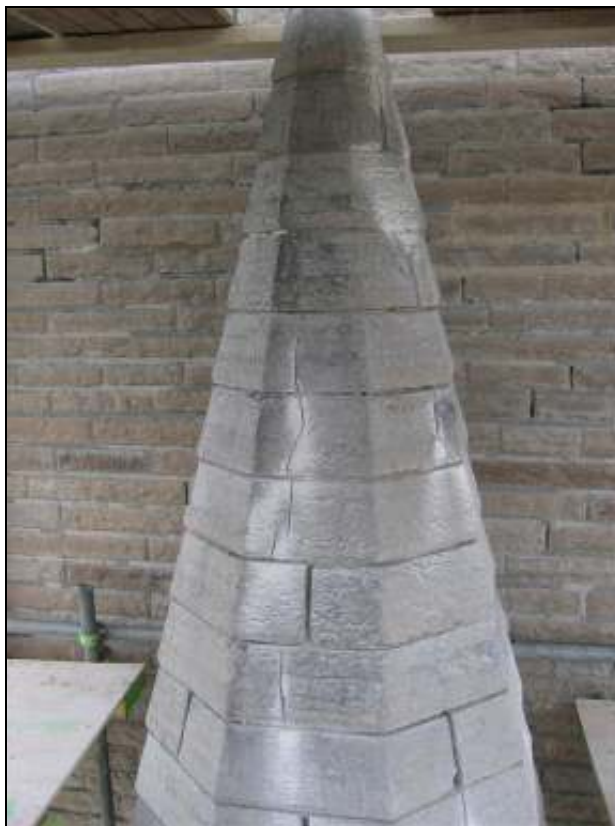
*Sprickor i stenen är uppsågade*

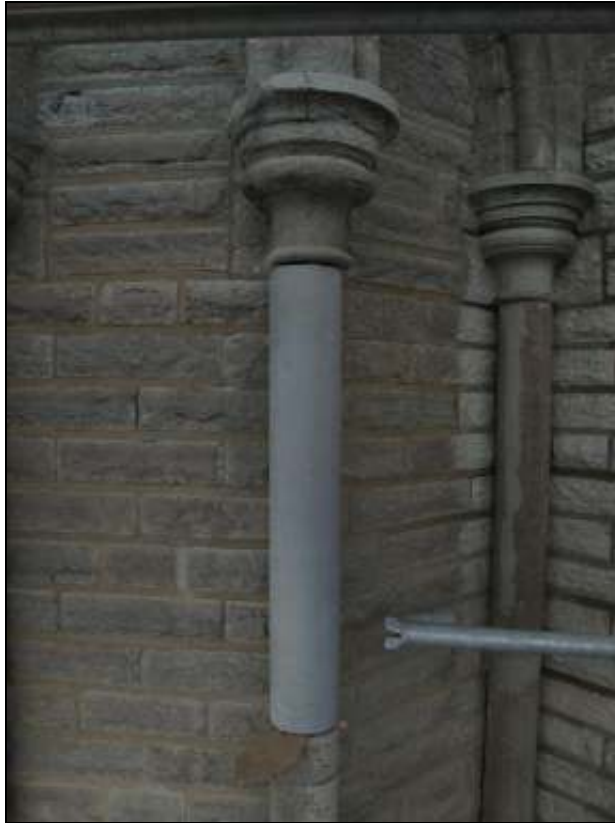
*Lagning av kolonn pågår*

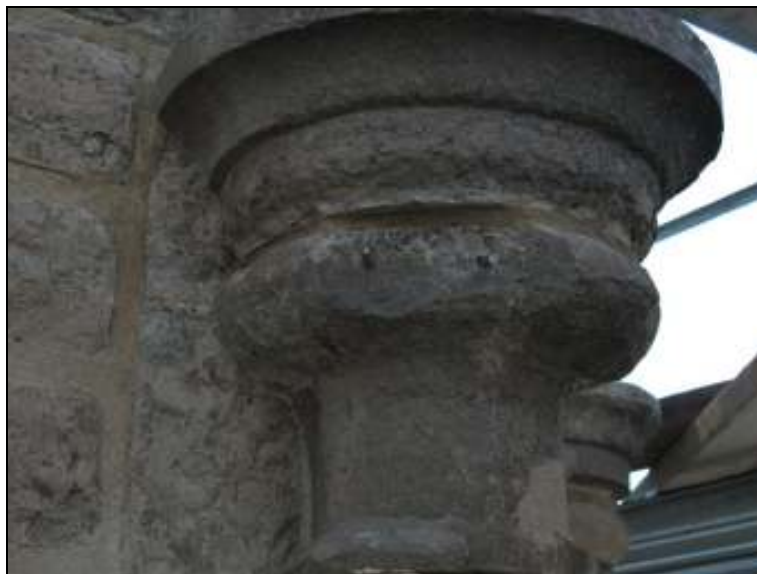
*Rostfri dubb att sätta fast ny stendel i*

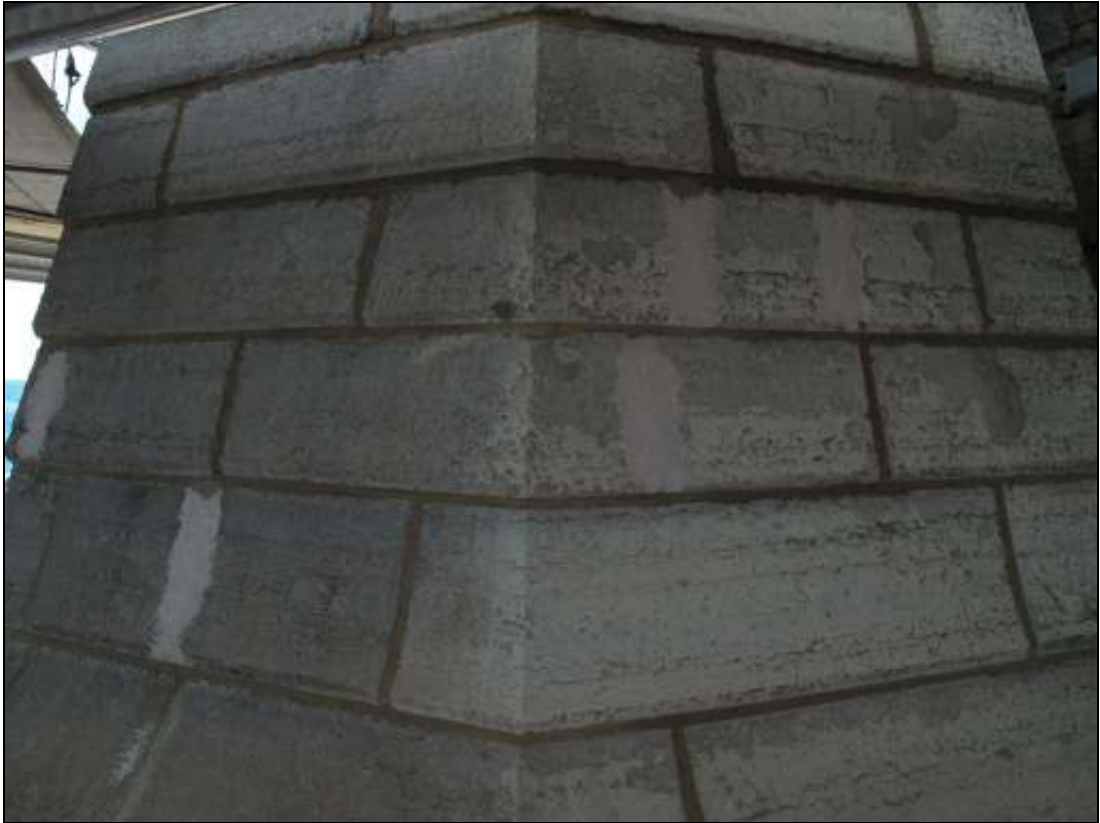
*Fasaden är omfogad och sprickorna är lagade med stenlagningsbruk*

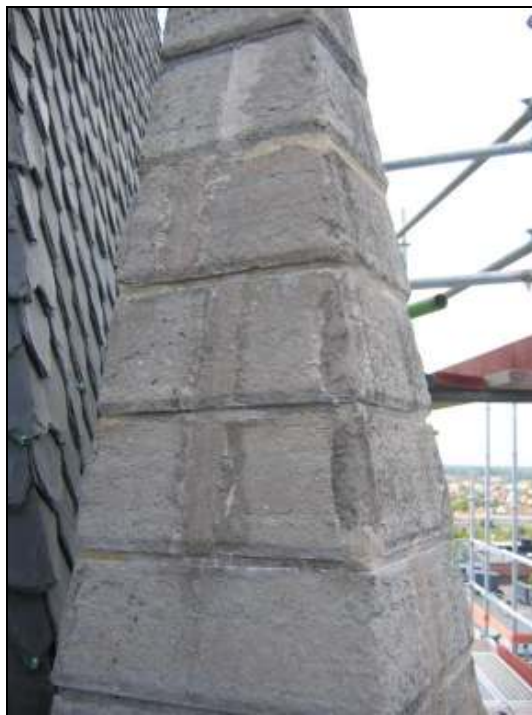
*Pigmentering av stenlagningsbruk pågår*

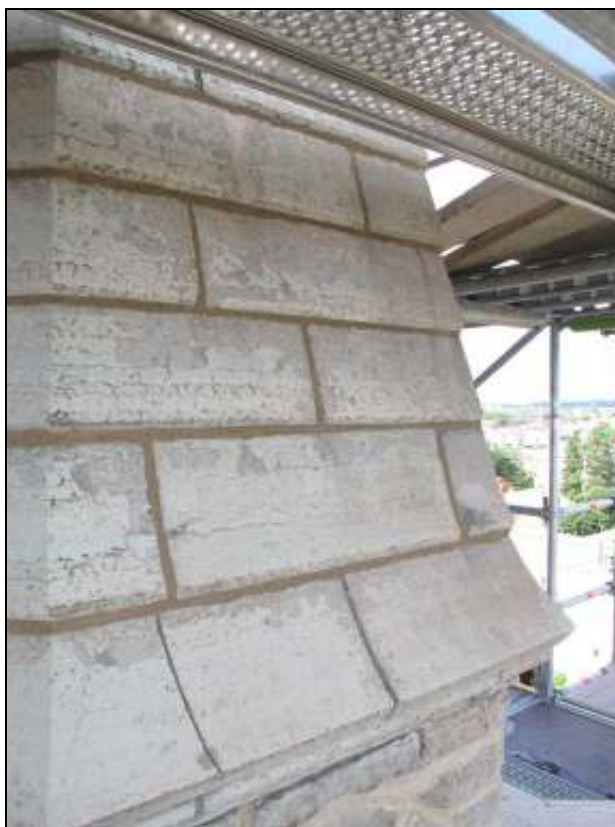
*Fasad efter omfogning*

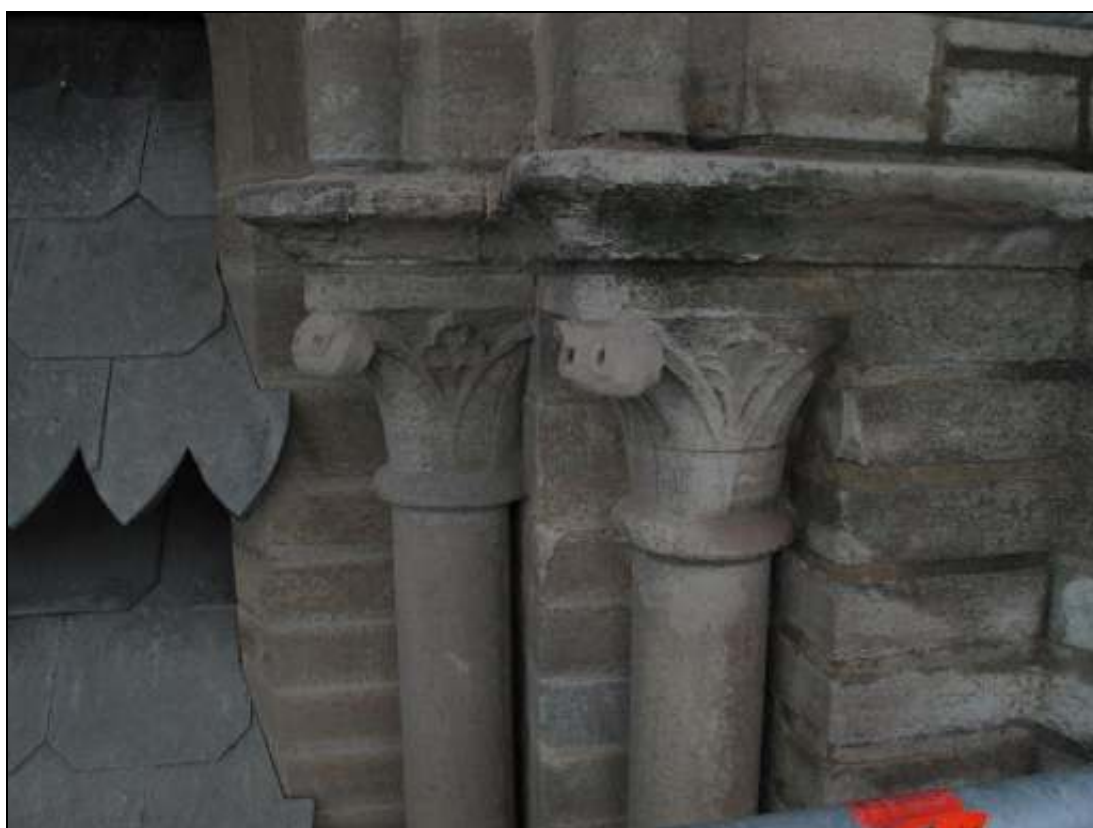
*Lagad kapitäl*

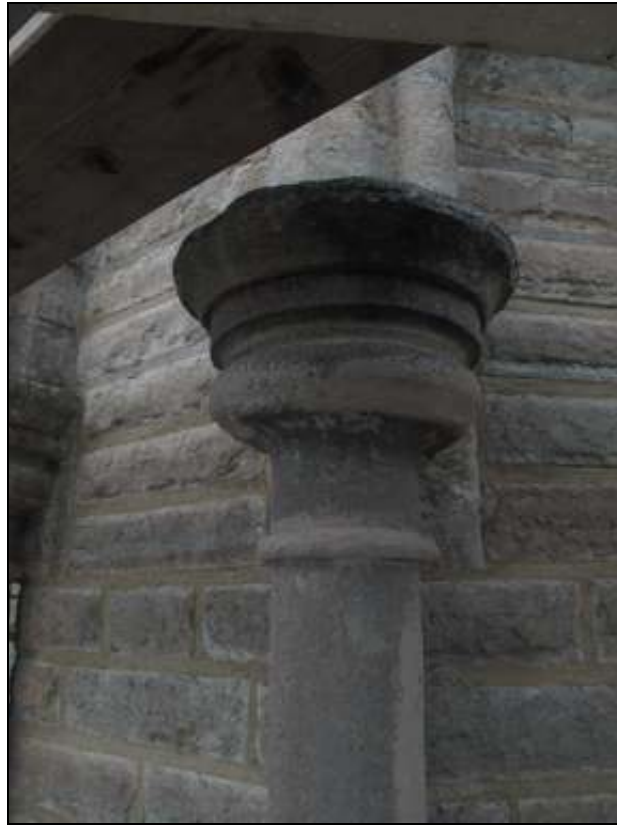
*Del av kolonn efter åtgärd*

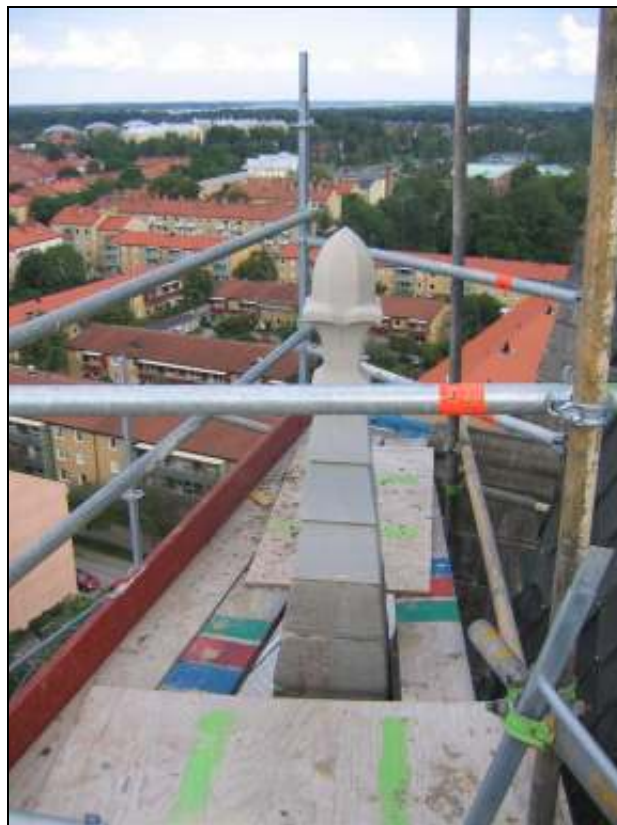
*Fial med ny prydnad och ny övre del*

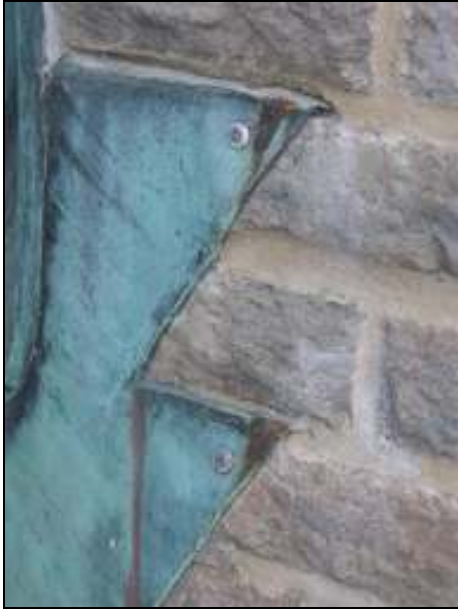
*Plåt är monterad med rostfri skruv*

Plåten på tornet var i förhållandevis bra skick. Några stuprör på sidan av fialerna, strax under spiran, satt dock löst. Ursprungligen hade de varit fästade i fyrkantiga kopparstag förankrade i murverket. På vissa ställen var dessa utbytta mot stag av järn. I sistnämnda fall hade stuprörets fäste hakats på staget i stället för att staget var fäst i stupröret enligt ursprungligt utförande. Fästena sågs över och ett fåtal kopparplåtar som hade lossnat sattes fast med rostfri skruv. Där det behövdes lades bruk i plåtens anslutning till murverket.

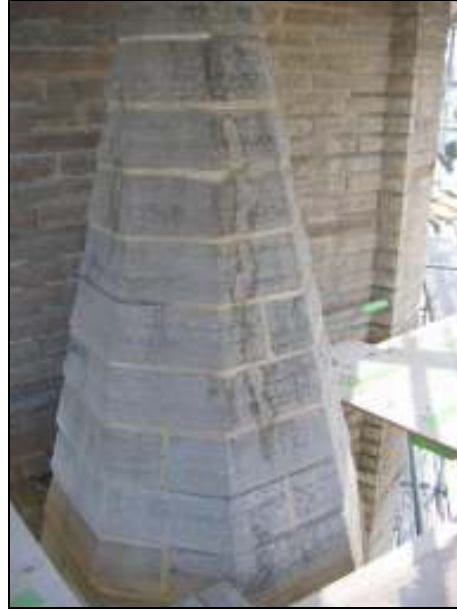
*Omfogat och lagat fialtak*

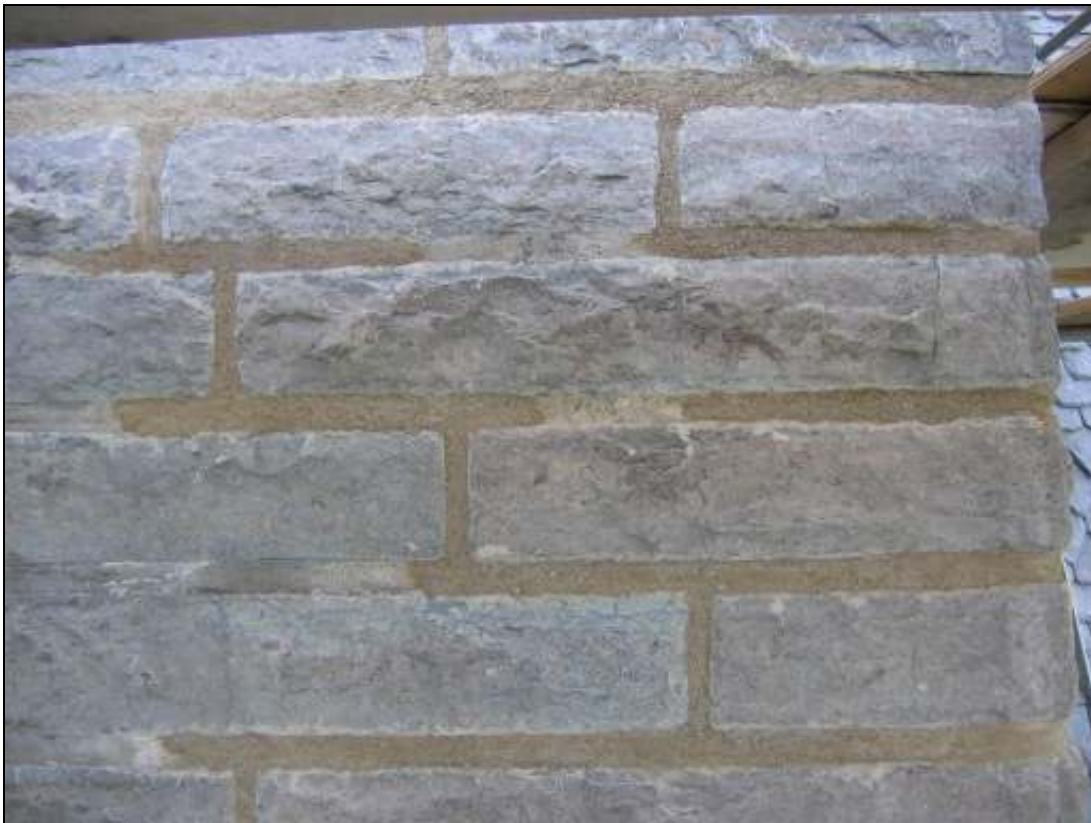
*Fasad med nytt och äldre fogbruk*

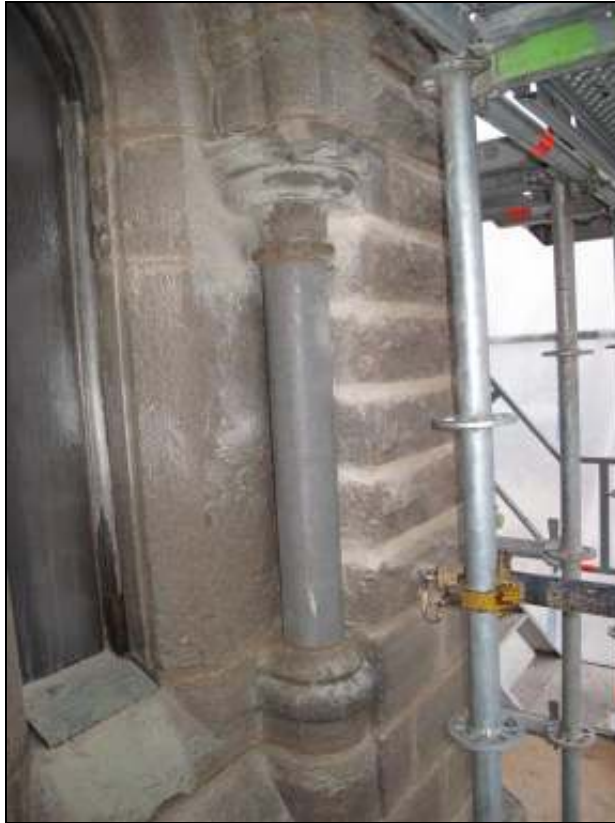
*Kolonn efter åtgärd*

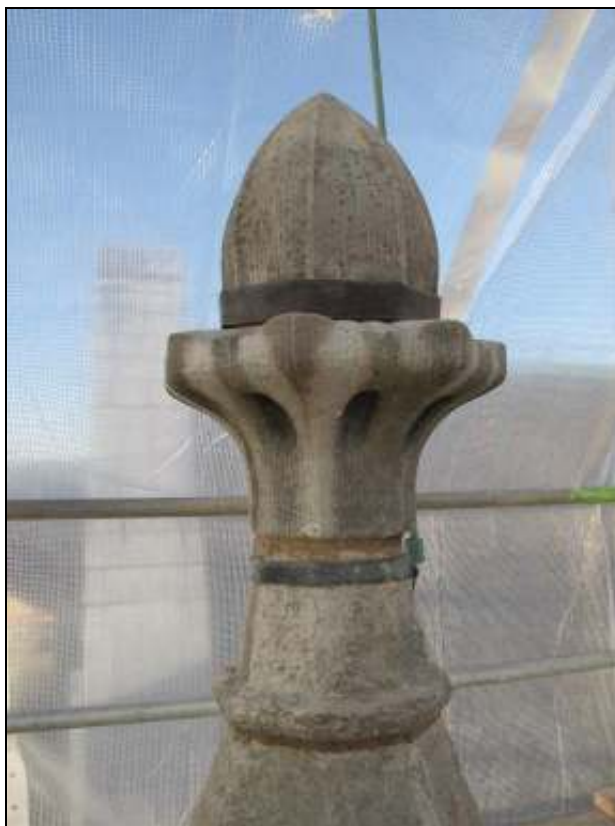
*Fialblomma på södra trapphustornet efter åtgärd*

Blomman högst upp sattes fast då den satt löst. Tillvägagångssättet var detsamma som vid fastsättningen av övriga lösa utsmyckningar.
