# Göksholms slott

Ommålning/renovering fönster 2008-2009

Örebro läns museum  
Rapport 2009:5

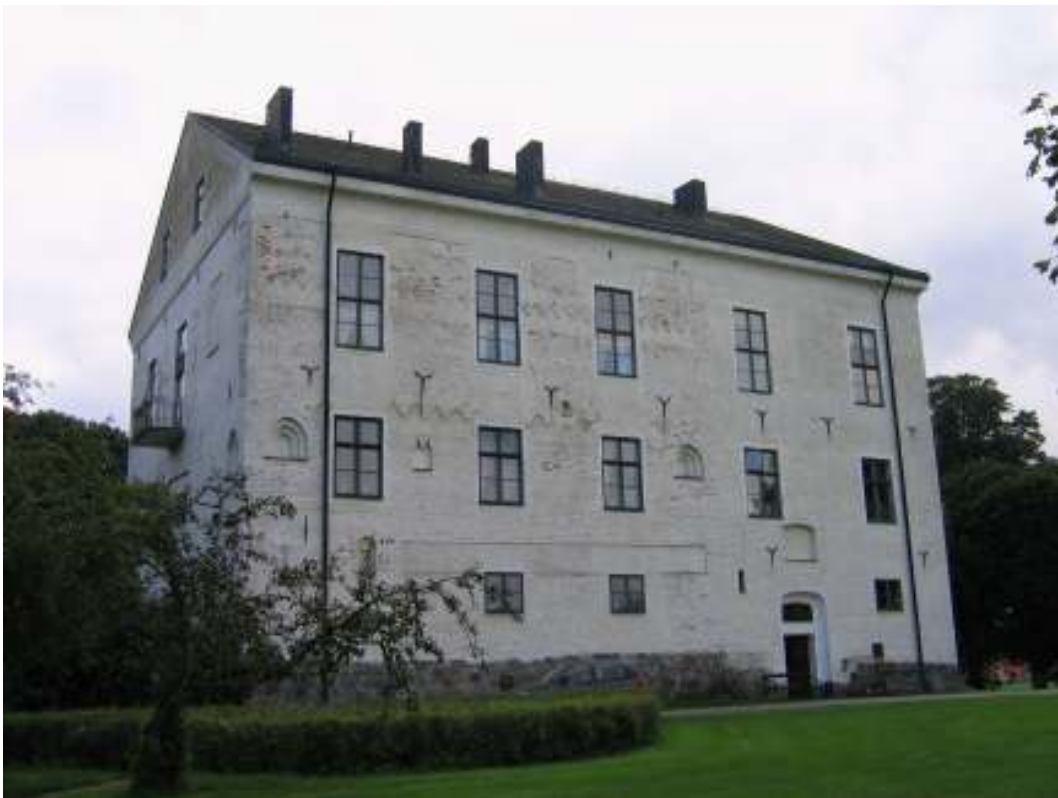
*Bild på framsidan, Norra fasaden före åtgärder OLM\_2008\_20\_26*

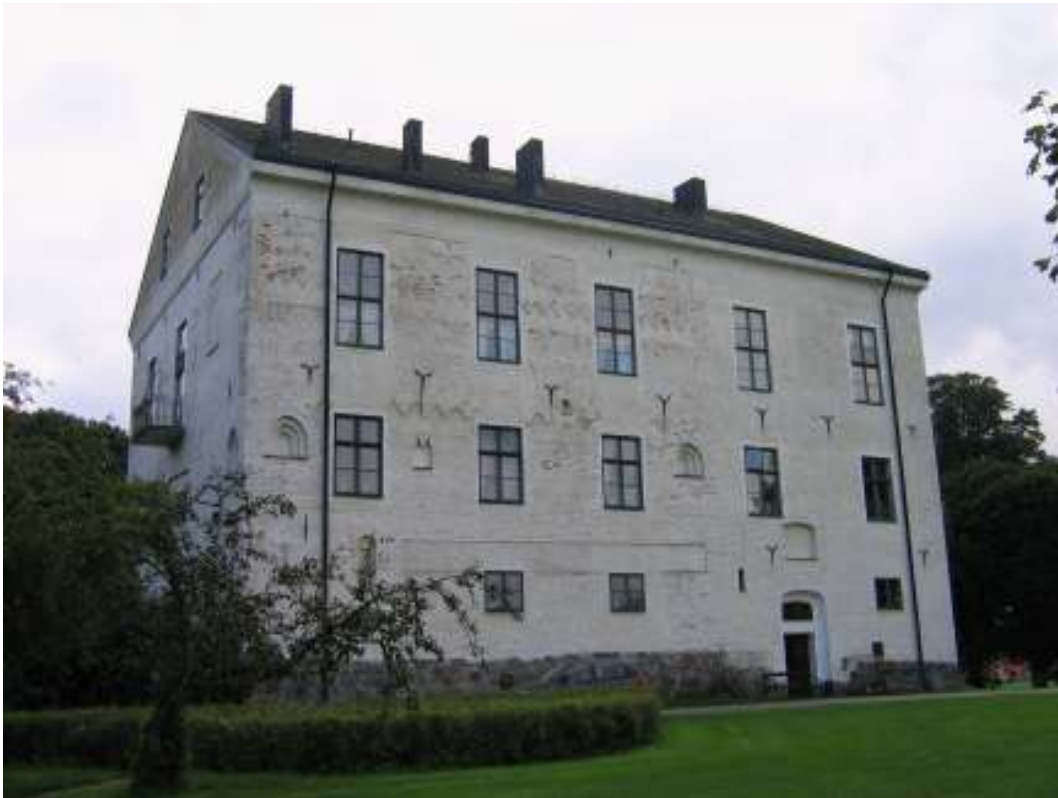
*Norra fasaden före åtgärder.*

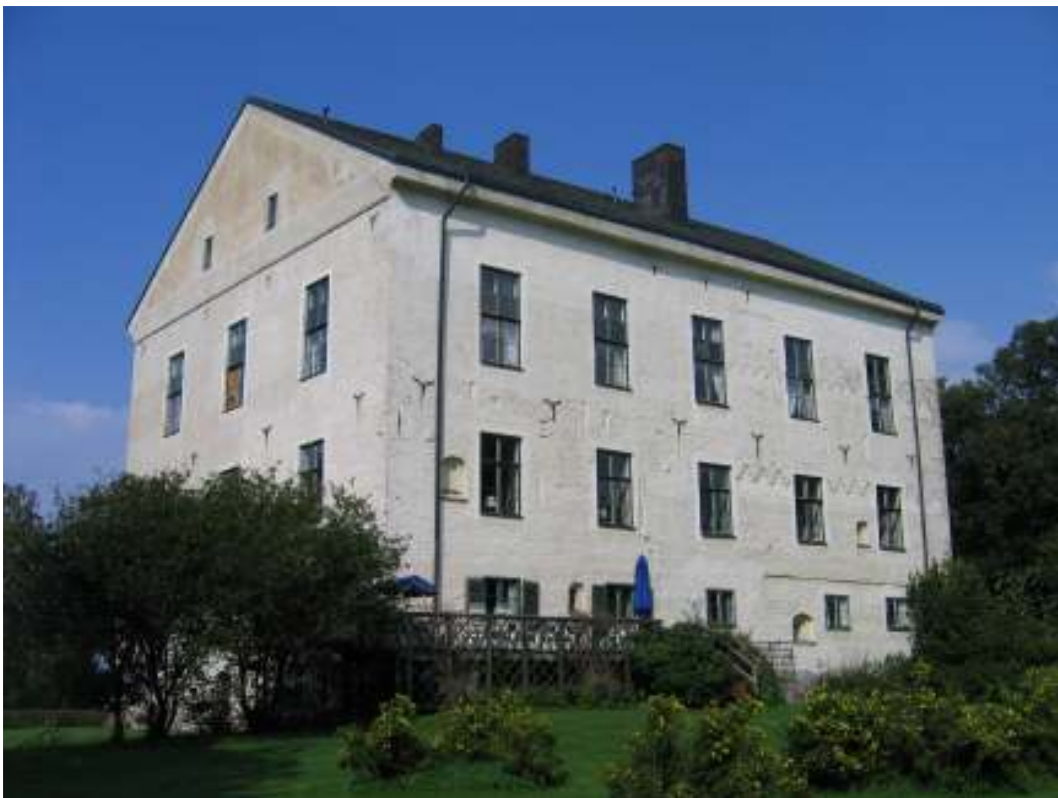
*Södra fasaden före åtgärder.*

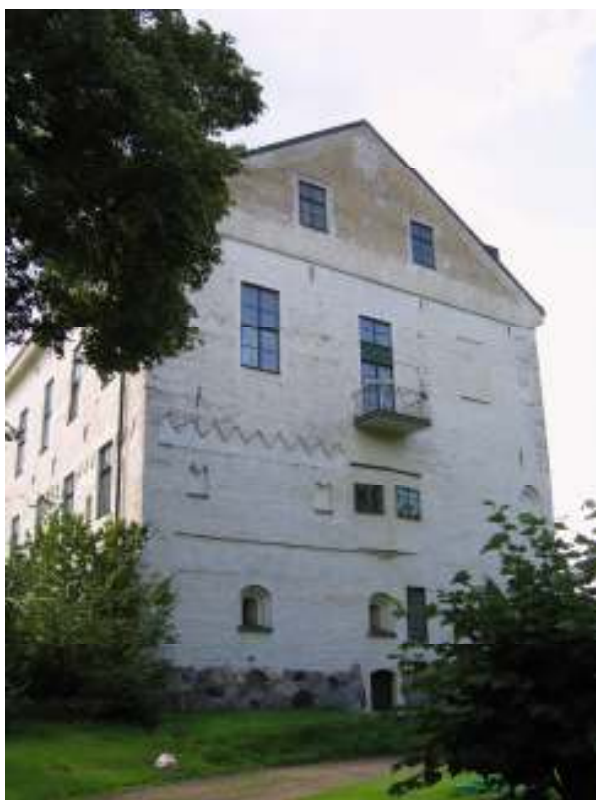
*Östra fasaden före åtgärder.*

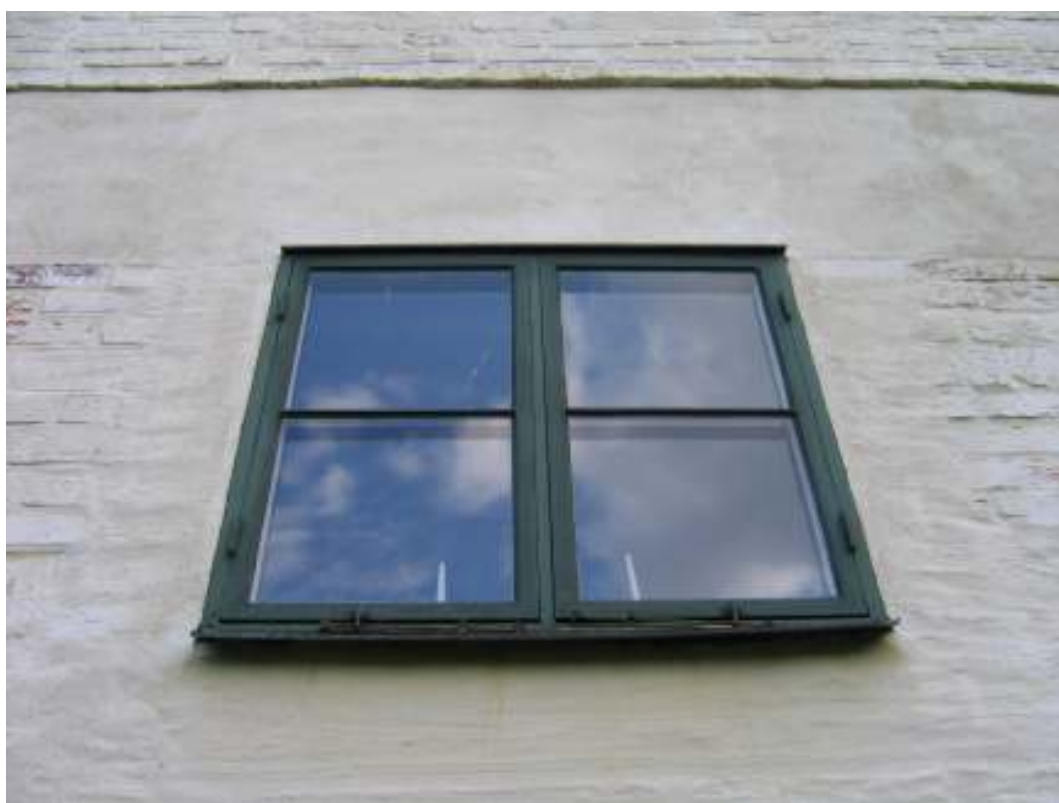
Fönstren var troligtvis från omkring 1930 och de renoverades senast 1990. De slipades då rena från all färg samt målades. De målades i Göksholmsgrönt, en mörkt grönbå kulör, enligt fastighetsägaren. Fönstren var kittade med silikonkitt. På några ställen hade glaset ersatts med till skivor av något slag för att till exempel hålla en fläkt.

*Fönster före åtgärder.*

Fönsterbågarna skrapades rent från löst sittande färg. Kittet kompletterades vid behov med nytt silikonkitt. Några bågar försågs med nytt maskindraget glas då det befintliga glaset var mycket repigt eller då det satt någon form av skiva i bågen i stället för glas.

Bågarna målades på plats med linoljefärg i kulören NCS S8010-G10Y.

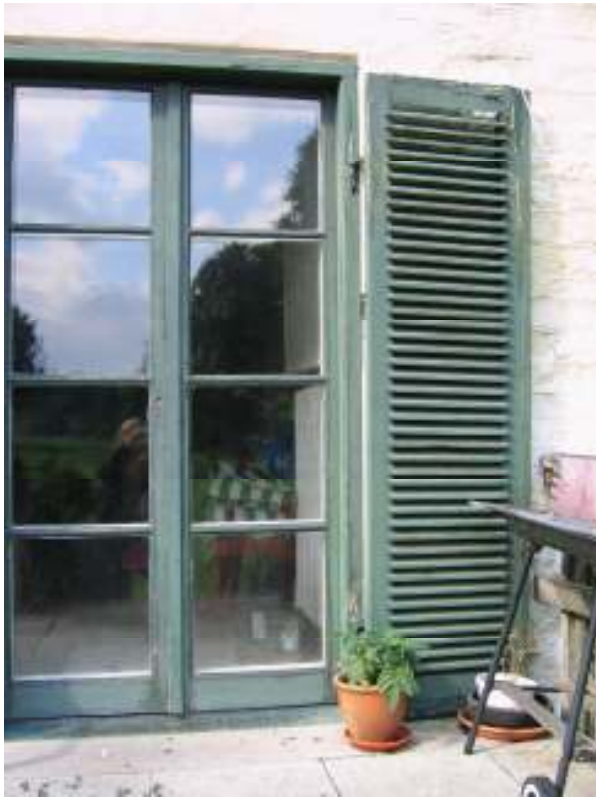
På södra sidan omgavs ett av fönstren samt dörren till altanen av jalusier av trä. Dessa var målade i samma kulör som fönsterbågarna. Delar av dessa var skadade.

*Jalusier och dörr till altan före åtgärder.*

De rötskadade delarna på jalusierna togs bort och nytt virke i samma dimensioner och med samma yta fogades in i den befintliga konstruktionen. Jalusierna målades lika fönsterbågarna. De hängde tidigare något skevt vilket man trodde berodde på att fästena hade släppt något. Vid slutbesiktningen satt jalusierna fortfarande något snett. Beslagen har lite olika dimensioner vilket troligtvis gör att jalusierna inte hänger helt rakt.

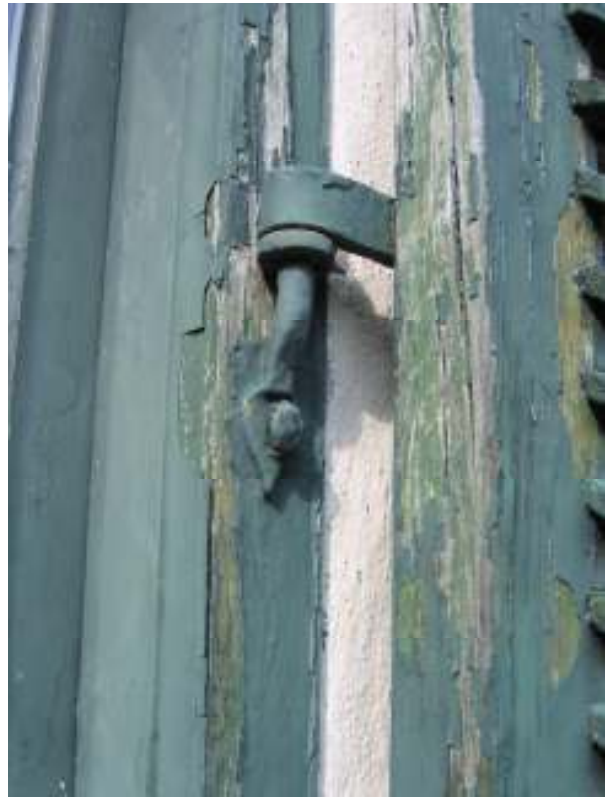
*Beslag till jalousier före åtgärder.*

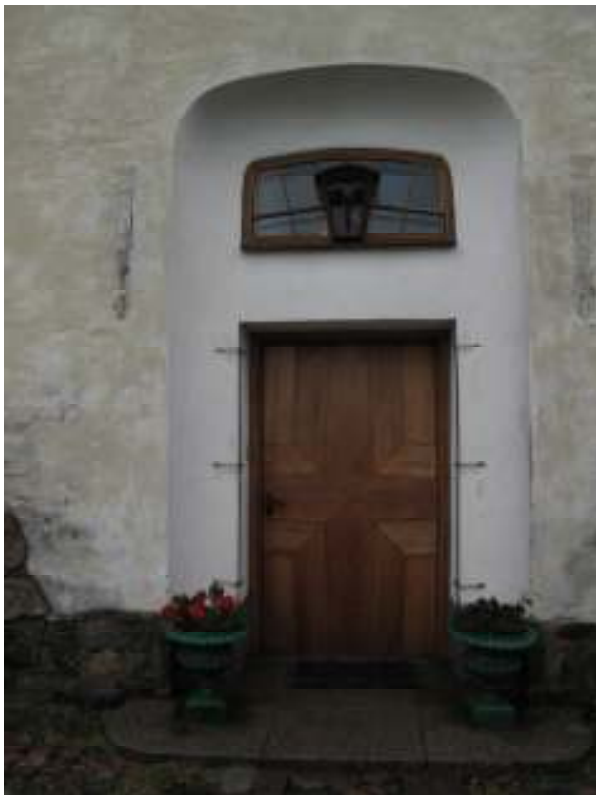
Överljuset ovanför porten i norra fasaden hade en båge av ek. Det var spröjsat i mindre rutor med blyspröjs och hade munblåst glas. Någon ruta var här trasig.

*Ytterport med överljus i norra fasaden, före åtgärder.*

Bågen i överljuset ovanför norra porten slipades och oljades. De trasiga rutorna ersattes med nytt munblåst glas. Det är något gulare till färgen än det befintliga

Norra sidans ytterport slipades och oljades.

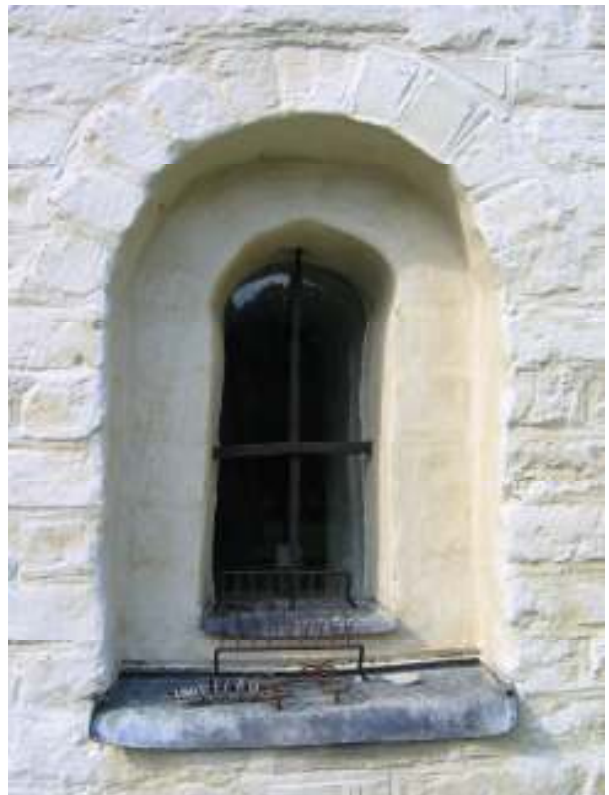
Det fanns även några mindre fönsteröppningar. Vissa av dessa hade båge och karm av trä medan andra satt inmurade i murverket.

*Mindre fönsteröppning.*

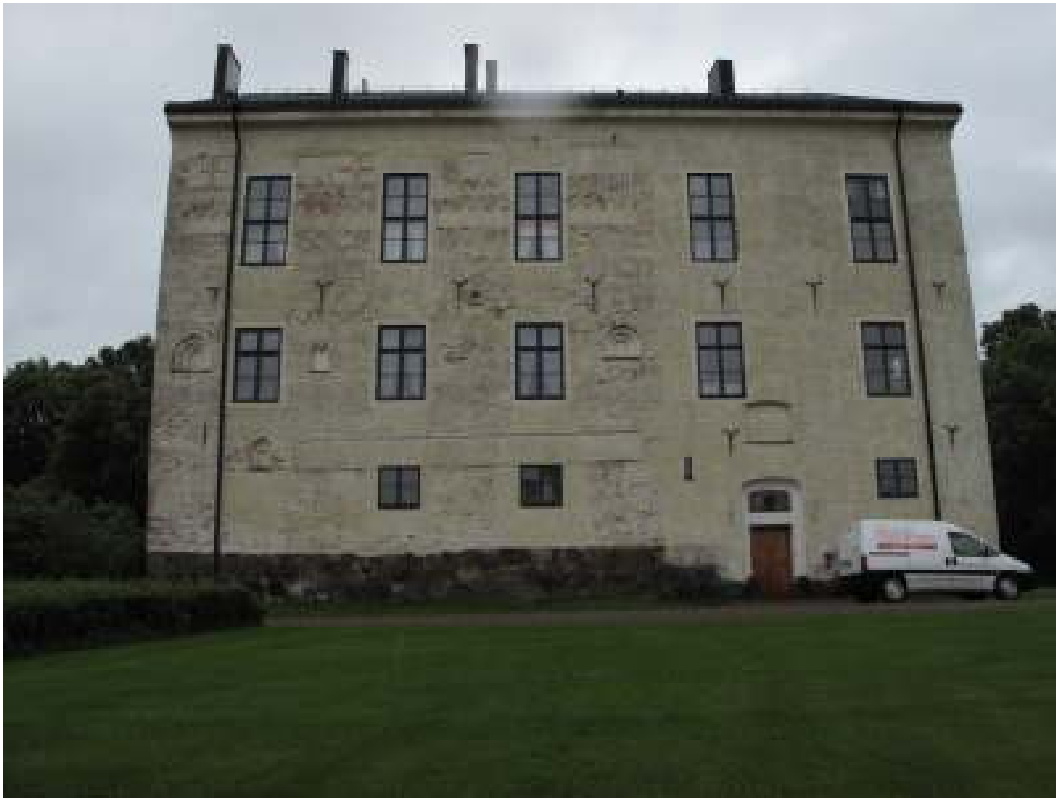
*Norra fasaden efter åtgärder.*

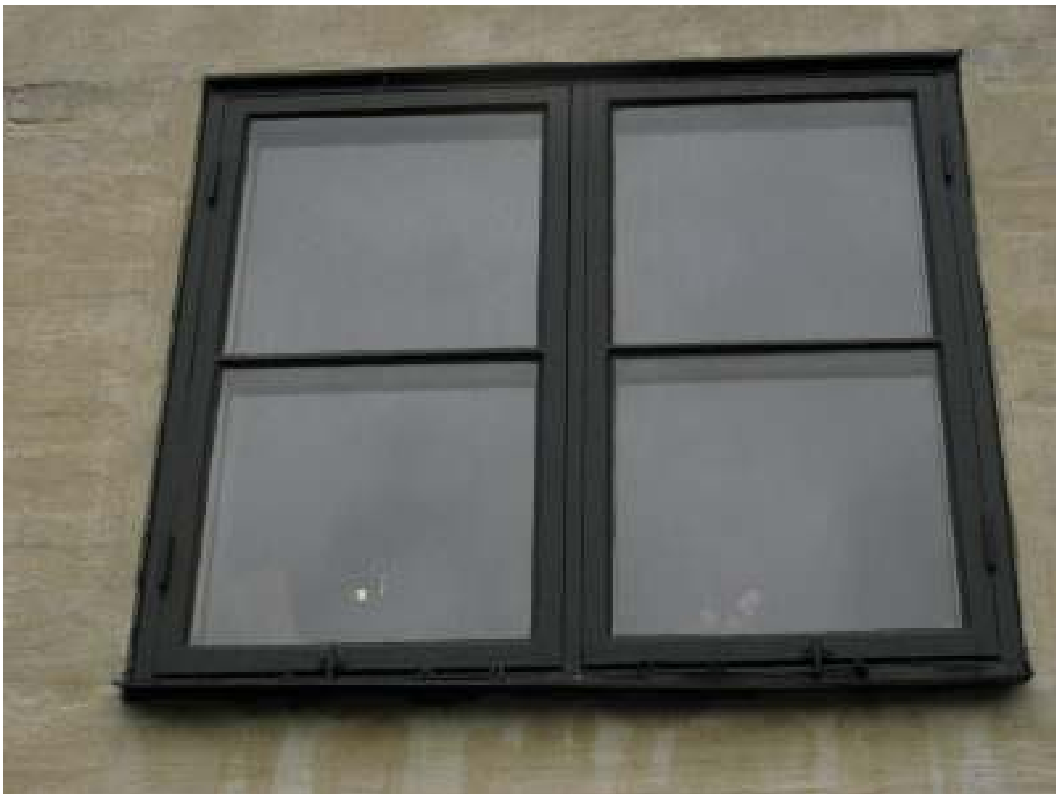
Vid slutbesiktningen godkändes arbetena med några få anmärkningar. Färgen hade på jalusierna strukits något för tjockt, vilket resulterat i att färgen runnit och bildat små droppar på spjalornas nederkant. På fönsterbågarna hade färgen även strukits så

att den kommit på innerbågen samt på vissa ställen mycket ojämt över kittfalsen och ut på fönstret.

*Fönster efter åtgärder.*

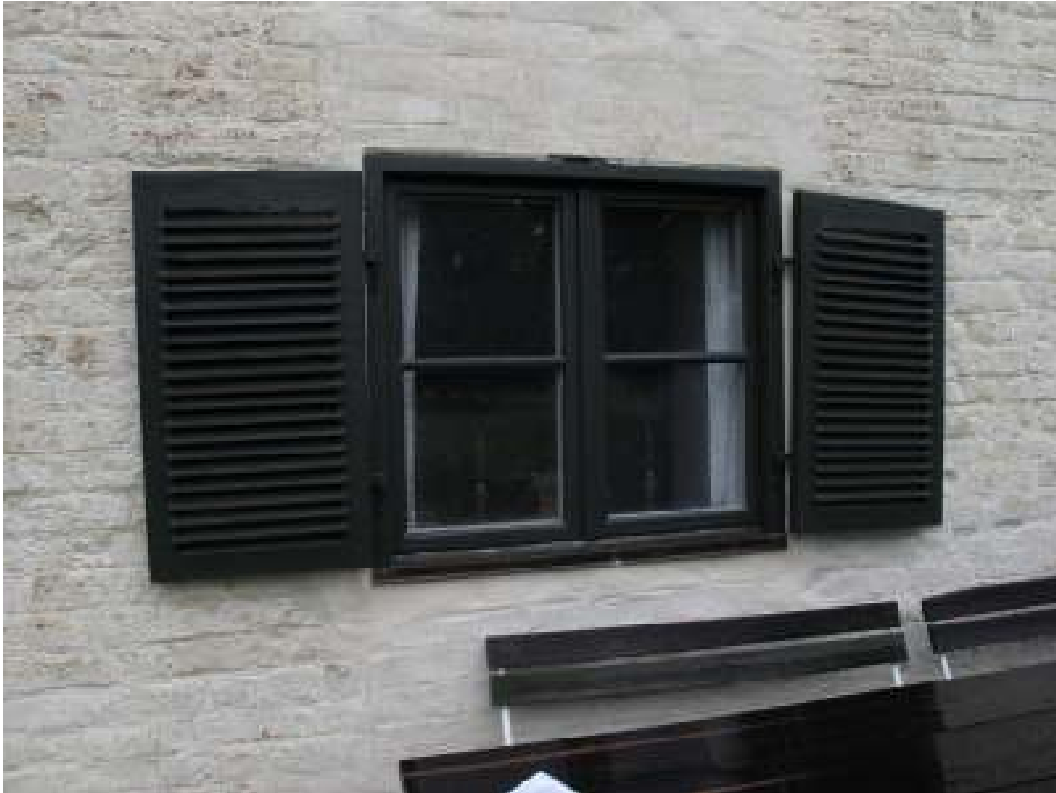
*Fönster och jalousier efter åtgärder.*

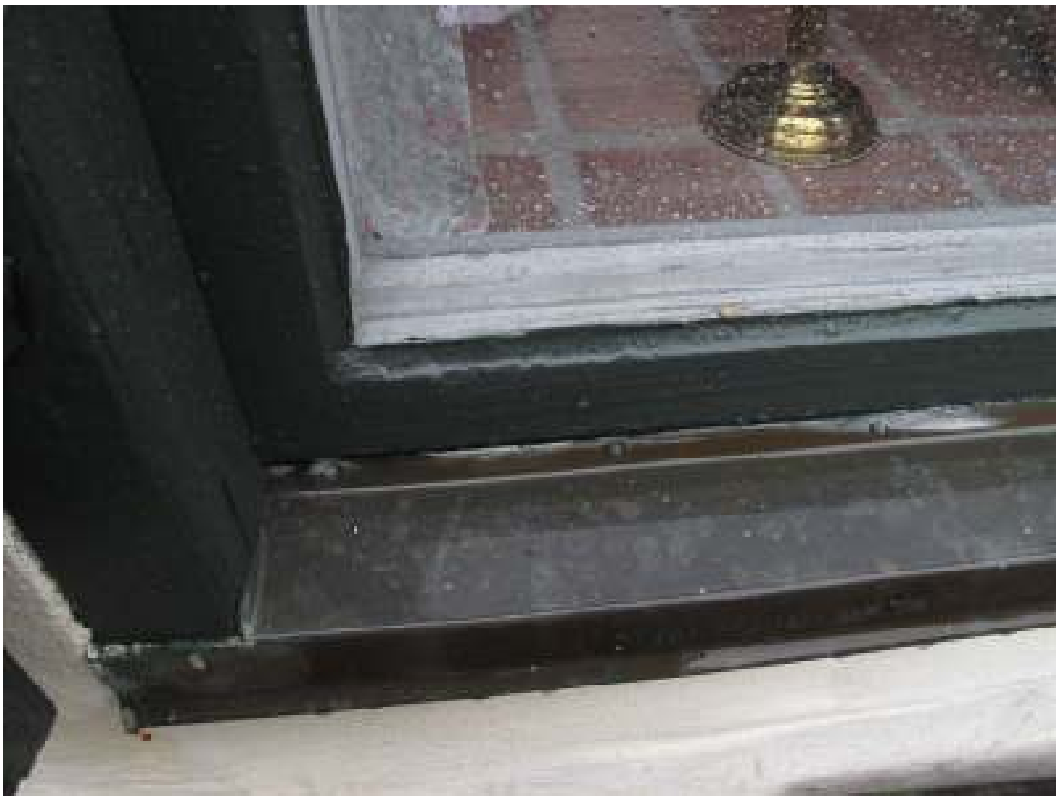
*Fönster efter åtgärder.*

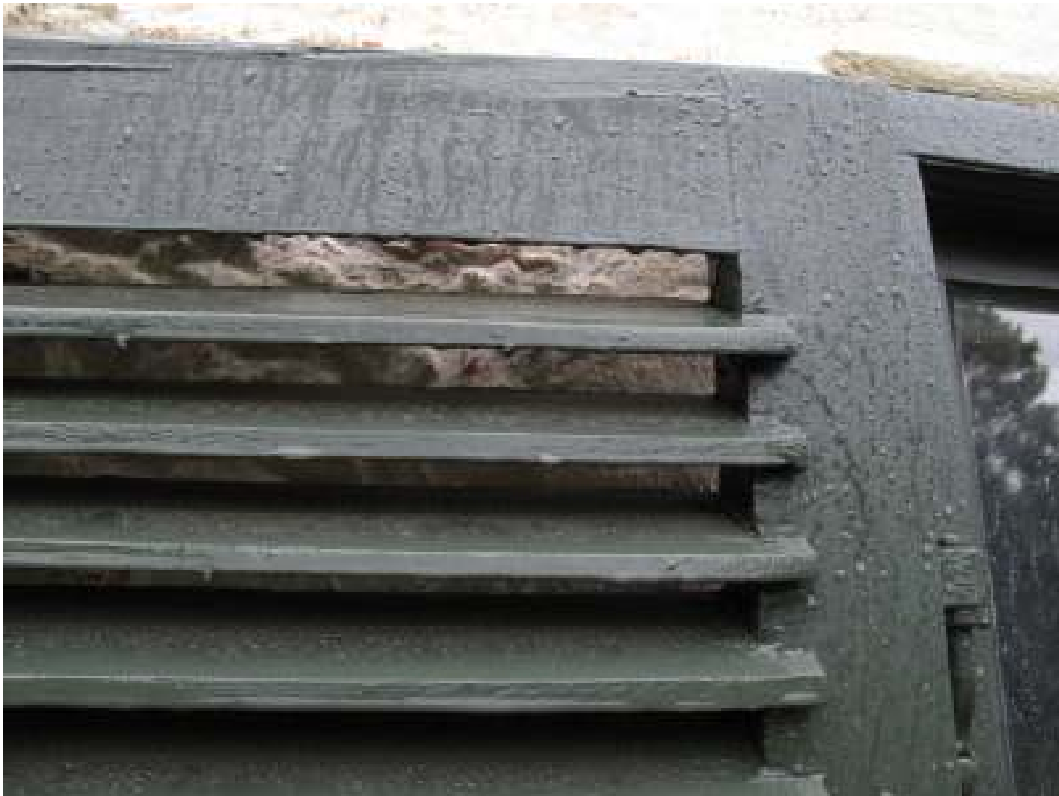
*Jalousier efter åtgärder.*

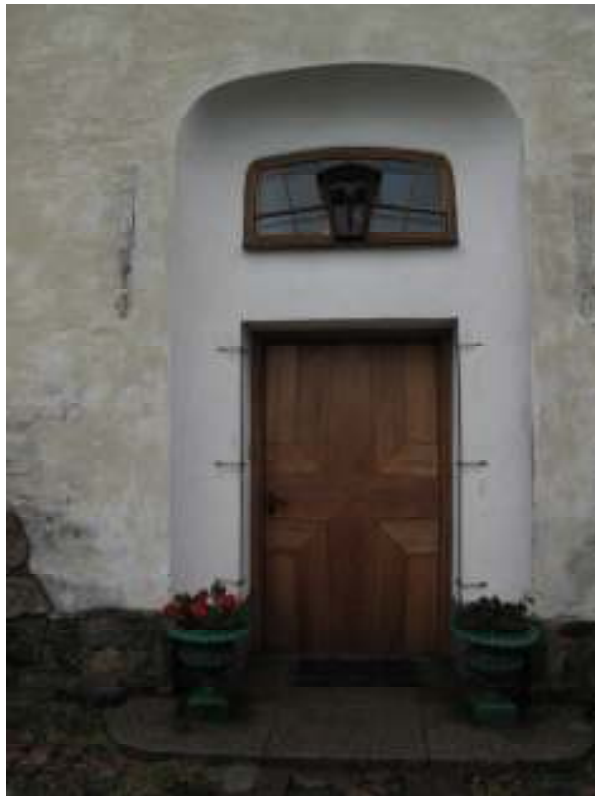
*Ytterport och överljus på norra sidan,  
efter åtgärder.*
