Kulturreservatet Pershyttans bergsmansby

Nora socken och kommun, Västmanland

Underhållsarbeten 2009

Charlotte Gustafsson
Rapport 2009:21

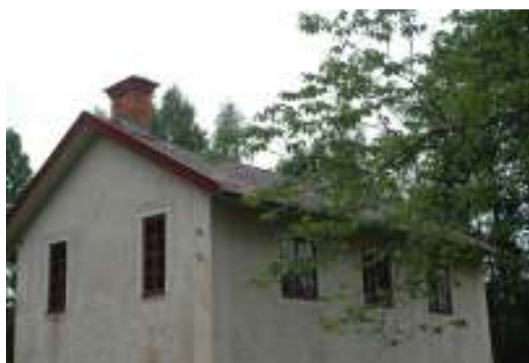
1. Snickeriet (C5)

Th: Efter åtgärd

Pågående fönstermålning och kittning från 2008 har färdigställts. Takpapp för omläggning av sydöstra takfallet har köpts in men arbetet hann inte påbörjas under 2009 pga. tidsbrist.

Endast enstaka byte av trasiga tak- och nockpannor har utförts. Takomläggning på sydöstra takfallet kommer att ske under 2010.

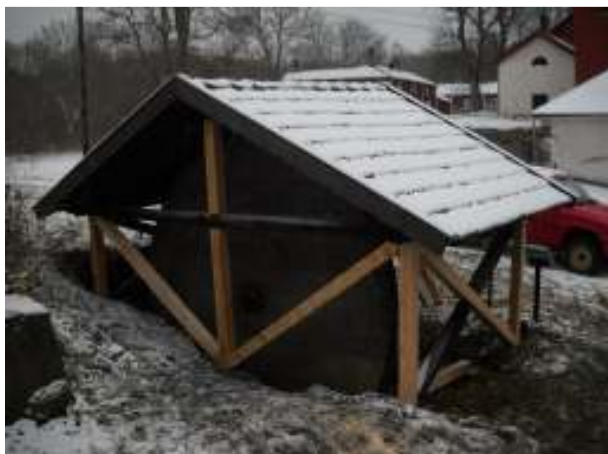
Före åtgärd

De åtgärder som påbörjats under 2008 slutfördes. Rötskadade snedsträvor och stöttor under stampverk har ersatts med nytt fyrkantsvirke. Ytbehandling med pigmenterad roslagsmahogny. En översyn av vattbrädor och vindskivor återstår.

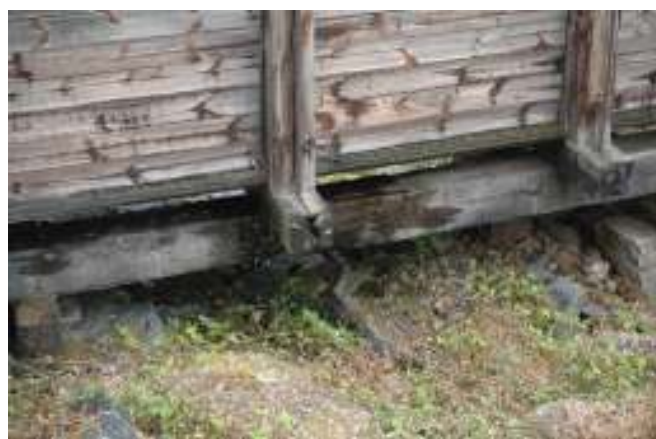
3. Vattenrännan (C3)

Under arbetets gång kunde konstateras att i stort sett resterande delen av rännan och dess bärande delar är så pass rötskadade att en ny ränna måste byggas. Vid slutbesiktningen hade nytt, spontat virke av samma utförande och dimension levererats och demontering av den befintliga rännan påbörjats. Den nya vattenrännan färdigställs under 2010.

Före åtgärd

Under 2009 har rännan tjärats ca 5 m med De fem meter av vattenrännan som är närmast Hjulhusets fasad har dels tjärats i botten utvändigt och invändigt, dels tätats med papp invändigt för att motverka vattenläckage som skadar både fasad och stånggång. Den något mörkare furutjäran från Ovolin har använts i stället för de trätjäror som generellt anvisas i vårdplanernas metod och materiallista. Den stora prisskillnaden mellan dessa och furutjäran (ca 10 000 kr) bedömdes inte stå i relation till skillnaden i kvalitet och har därför godkänts ur antikvarisk synpunkt. Tätning med tjärdrev i rännans botten har inte genomförts.

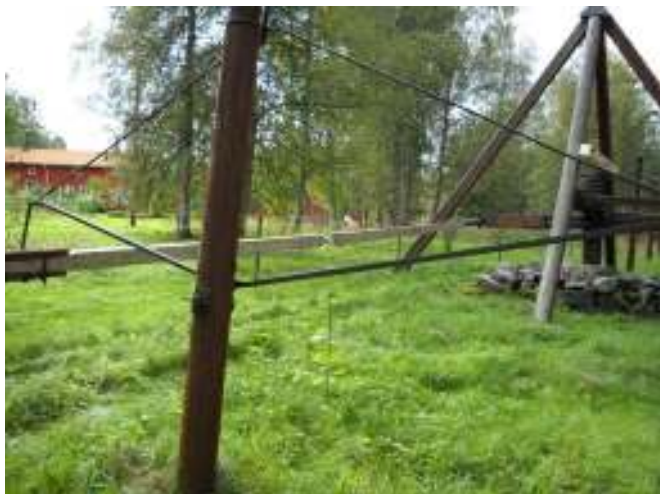
4. Stånggång (C2)

Efter åtgärd

Avbruten och rötskadad stångarm öster om vändbrottet (vid stolpe16, special) har ersatts med ny tillverkad stångarm. En rötskadad horisontell bjälke vid vändbrottet har också ersatts med en ny.

Ytbehandling med rödtjära på de utbytta delarna återstår. Arbetet med byte av fler stångarmar beräknas fortsätta under 2010.

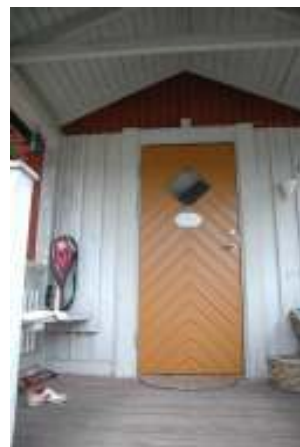
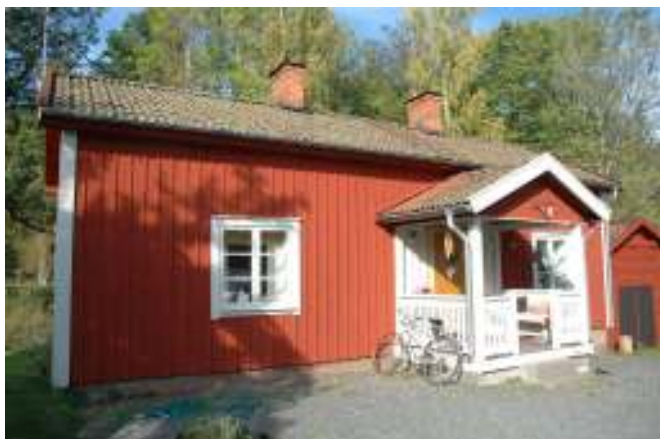
5. Lilla kuskstugan (B8)

*Ovan: Före åtgärd
T v. Efter åtgärd*

Rötskadad fasadpanel bytt och målad med Falu rödfärg, ljus. Rötskadade vattbrädor har bytts ut och rödtjärats. Knutar, fönster, fönsterglas och vindskivor har lagats vid behov samt målats med den grå linoljefärg (7A-30, grön umbra enligt RAÄ:s linoljefärgslikare) som anvisats föregående år. Delar av verandan har bytts ut på grund av rötskador, bl a en stolpe, överliggare på räcke samt främre bjälken som bär verandans golv. Vid undersökning av verandans färgskikt kunde konstateras att underst fanns en vit linoljefärg, därefter en grå oljefärg liknande den som använts på fönster mm. Samma grå linoljefärg har därför även använts till verandan. Väggen under verandans tak var tidigare rödmålad ovan dörr men har nu enbart strukits med grå linoljefärg. Befintlig karm har bytts ut mot ny. Byte av trasiga tak- ochnockpannor har inte kunnat utföras på grund av passande kompletteringstegel saknas. Samtliga åtgärder vid Lilla Kuskstugan är färdigställda.

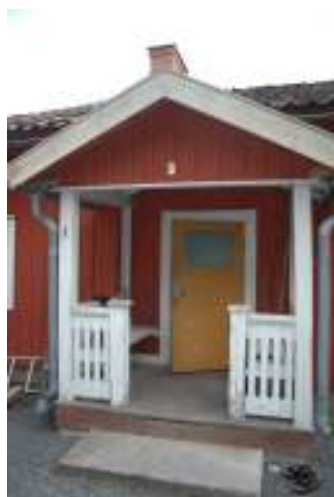
7. Stora kuskstugan (B7)

*Tv: före
åtgärd*

Trasig kantbräda på verandan är lagad med nytt virke och rödfärgad. Det slitna verandagolvet har strukits med linoljefärg i samma gröna kulör som tidigare. Fasadpanel, vindskivor och fotbräder har målats med Falu rödfärg, ljus. Ytterdörr har målats med linoljefärg i samma ockragula kulör som tidigare. Rötskadad vattlist har bytts ut.

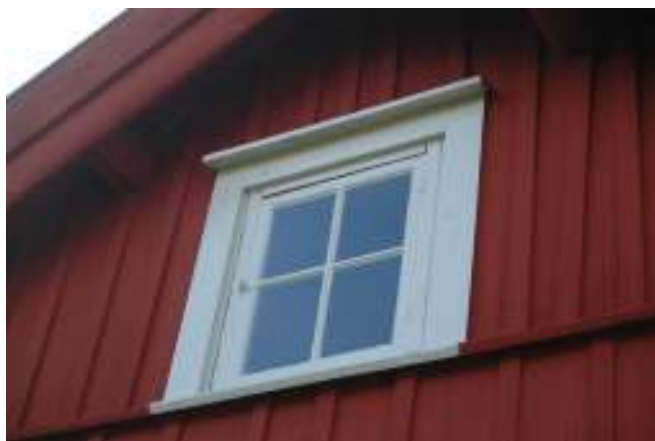
*Th: efter
åtgärd*

Veranda, knutbrädor, fönster och fönsterbleck har målats med linoljefärg i samma grå kulör som Lilla Kuskstugan. De horisontella listerna under vindsfönstren på gavlarna har på samma sätt som tidigare målats en bit med fönsterfärgen. Nästa gång listerna byts ut bör de enbart rödfärgas. Åtgärderna vid Stora Kuskstugan är färdigställda.

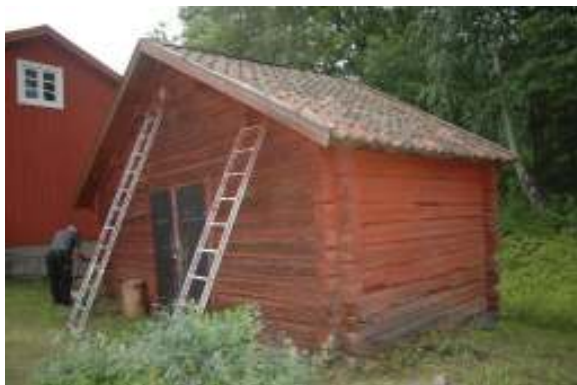
8. Timmerbod (B10)

Före åtgärd

Vattbrädor bytta, fasad avfärgad med Falu rödfärg, ljus. Dörrar behandlade med svart slamfärg som tidigare och enligt f g års anvisningar.

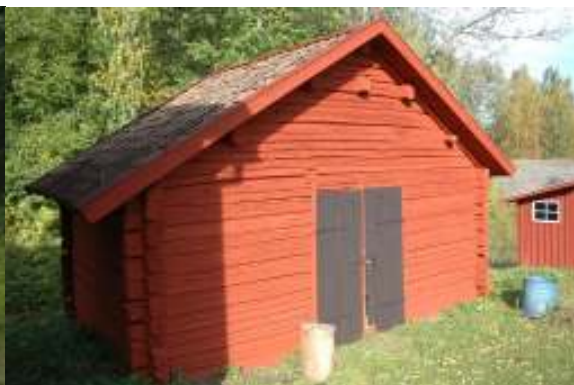
Efter åtgärd

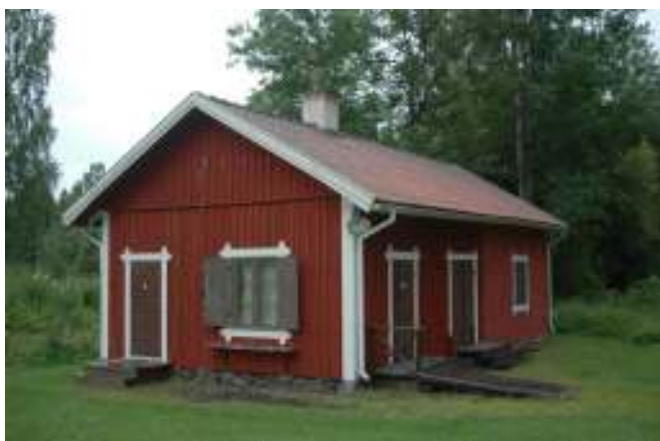
10. Toalettbyggnad (D2)

Före åtgärd

Inför eventuella putsarbeten bör de två målade blindfönstren och blinddörren dokumenteras särskilt noga. Under det befintliga måleriet från ombyggnaden 1991-1993 finns äldre illusionsmåleri, sannolikt från tiden då byggnaden användes som mejeribod.

Fasaden har rödfärgats och ytbehandling av fotbräder, vindskivor och vattbräder har skett. Två fönster har målats, dörrar har strukits en gång med linoljefärg. Ytterligare strykningar återstår samt skrapning och målning av fönsterluckor. Åtgärderna beräknas bli färdigställda under 2010.

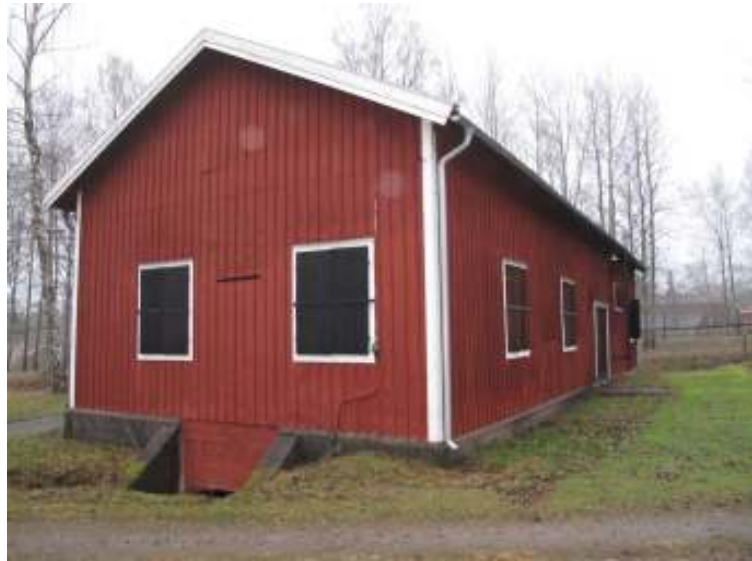
11. Åkergruvans spelhus (C12)

Efter åtgärd

Dörrar behandlade med linolja i stället för med tjära som tidigare eller roslagsmahogny som anvisats föregående år. Fönsterluckor strukna med tjära som tidigare. Fasader beräknas bli rödfärgade 2010.

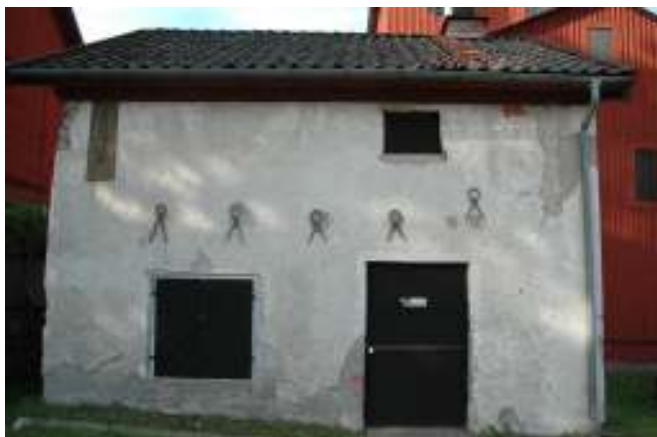
13. Smedjan (B3)

Efter åtgärd

Efter upptäckten av aktiv hussvamp i byggnaden har en rad saneringsåtgärder genomförts dels av Anticimex, dels av läns museets egen personal. (Se dnr 2009.220.257, ÖLM). För att fullfölja Anticimex handlingsplan som togs fram 2009 beräknas markåtgärder kring Smedjan genomföras inom ramen för medelstora åtgärder 2010.

Bytning av trasiga tak- ochnockpannor samt strykning av fönsterluckor och dörrblad med svart slamfärg. Vid framtida underhåll bör dock äkta trätjära användas i stället för slamfärg.

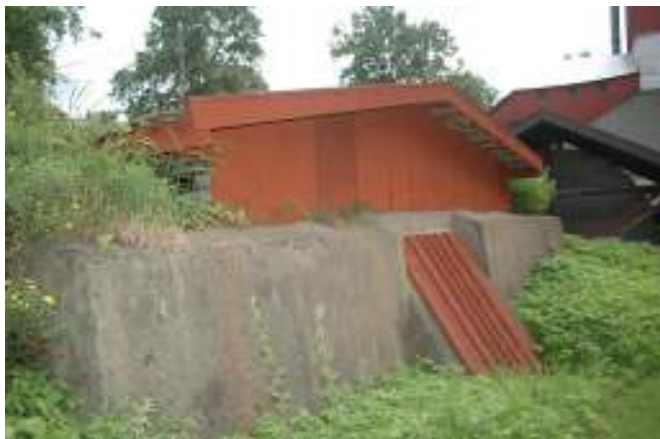
14. Jordkällaren (B9)

Efter åtgärd

Takfot, taksprång och fasadpanel målade med Falu rödfärg, ljus. Byte av trasiga tak- ochnockpannor.
