Sionsborg, det f d baptistkapellet

Lybby 2:8, Viby socken, Hallsbergs kommun, Närke

Arbeten på tak och grund, år 2006

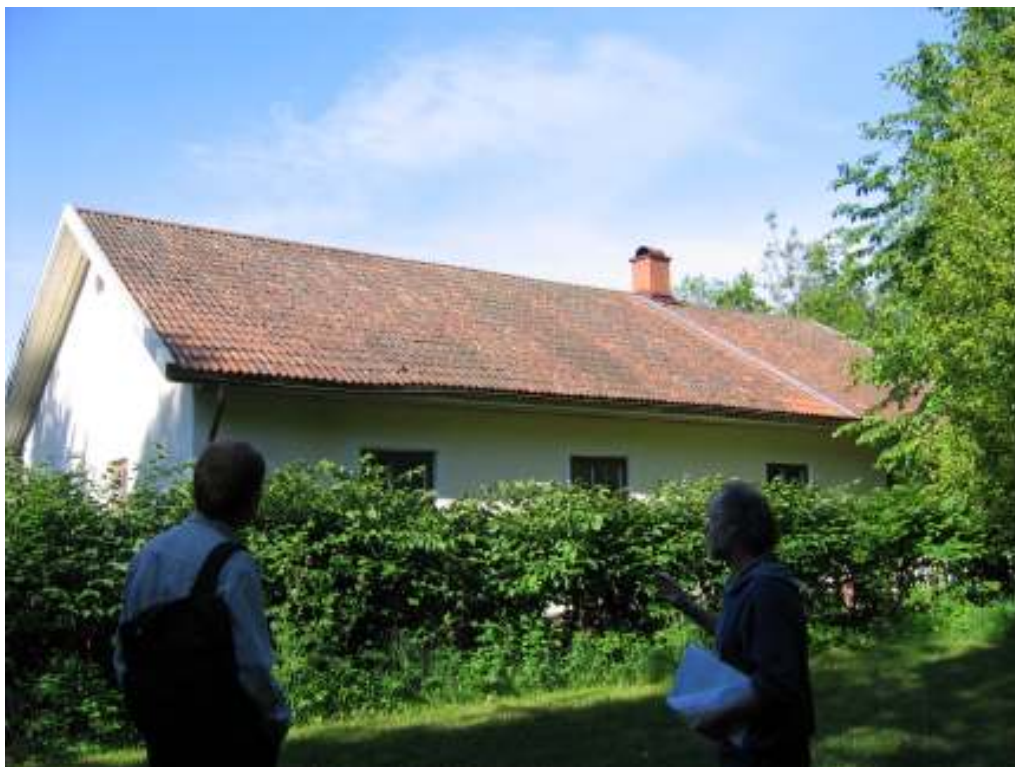
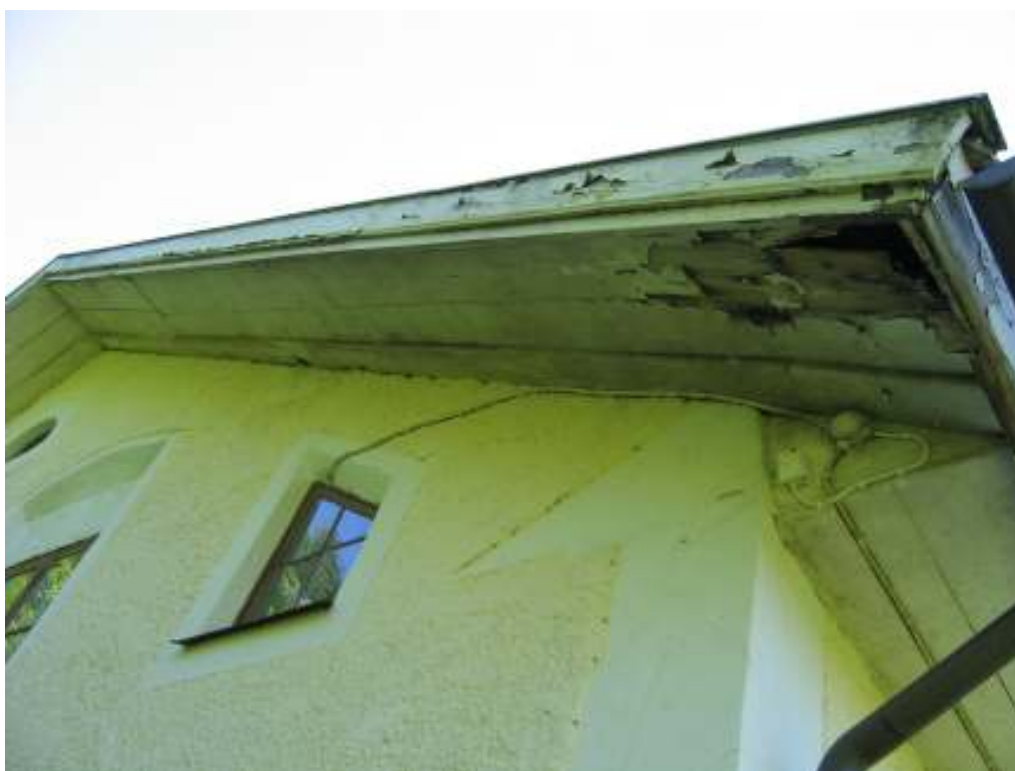
Bild 1-2: Tak före åtgärd.

Tak *Före åtgärd:* Byggnadens sadeltak var belagt med tvåkupigt lertegel på ett undertak av spån. Nocken var täckt med en färdiglackad plåt i dåligt skick. Delar av vindskivor, takfotsbrädor samt panel under takfoten var rötskadade. Den övre brädan av vindskivorna hade en enkel profilering. Panelen under takfoten bestod av varierande längd och bredd. Vattlisten bestod av färdiglackad plåt.

Efter åtgärd: På norra sidan plockades det befintliga tegeltaket ner. Rötskadade spån avlägsnades och oljehärdad masonit lades ovanpå undertaket av spån. Takpannorna på denna sida var i så dåligt skick att de ej gick att återanvända utan ett nytt lertegel av fabrikatet Vittinge, lades. På södra takfallet plockades takpannorna om och kompletterades vid behov med nytt lertegel av samma fabrikat som på norra takfallet. I samband med att pannorna plockades om blåstes undertaket rent med högtryck. Det nya teglet har lagts så att vattnet på ett tillfredställande sätt rinner ner i hängrännan. I stället för att lägga en nockplåt valdes att lägga nockpannor, av fabrikatet Vittinge.

Rötskadade delar på vindskivor och panel i takfoten ersattes med nytt virke lika det befintliga. Vindskivorna på norra sidorna har salats på då masoniten och den nya läkten byggt på takfallet ett par centimeter. Den befintliga vattlisten av plåt byttes mot en i trä. På baksidan byttes takfotsbrädan i sin helhet. De nya delarna målades med linoljefärg, av märket Lasol. Färgen bröts på plats av fastighetsägaren själv med engelskt rött och ockra. Utgångspunkten var dock en färg bruten enligt NCS: 0502-G. Den befintliga hängrännan monterades tillbaka men med nya fästen som monterades tätare för att ge hängrännan mer stabilitet.

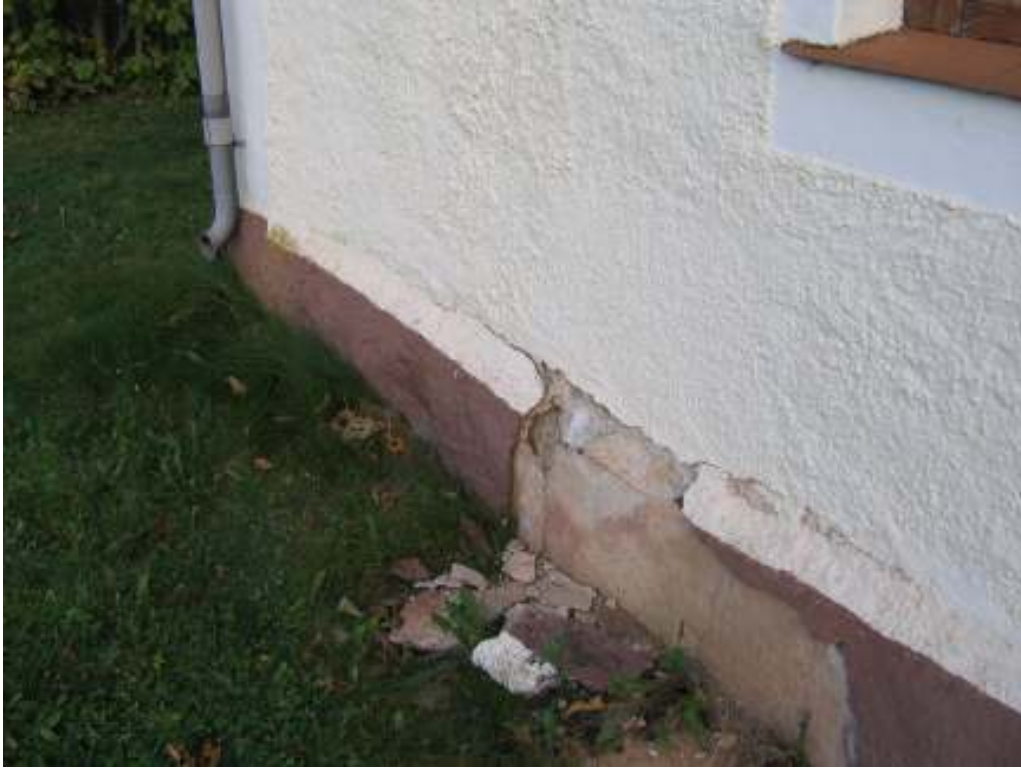
Bild 5: Grund före åtgärd.

Grund *Före åtgärd:* Byggnadens fasader var putsade och putsen gick över sockeln ner mot marken. Sockeln har putsats och lagats ett flertal gånger vilket troligtvis beror på att putsen sugit upp fukt från marken och sedan spjälkats av. Vissa av lagningarna utgjordes av cementhaltiga bruk vilket gjort att sprickor uppstått mellan de olika bruken och stora delar av putsen trillat ner.

Efter åtgärd: Sockeln har frilagts genom att putsen över sockeln har bilats bort. Därefter har sockeln blåstrats ren. Fogarna har lagats i med ett hydrauliskt kalkbruk. Vid slutbesiktningen hade arbetet på sockeln ej färdigställts på grund av för kyligt väder. Under nästa år kommer den slutliga putsningen samt avfärgning ske. Kanten som bildas mot fasadputsen kommer att följa grundstenarnas form. Avfärgning sker med Kalkfärg Special av fabrikat Målarkalk AB. Färgen platsbryts med torrpigment för att få samma kulör som på befintlig puts.

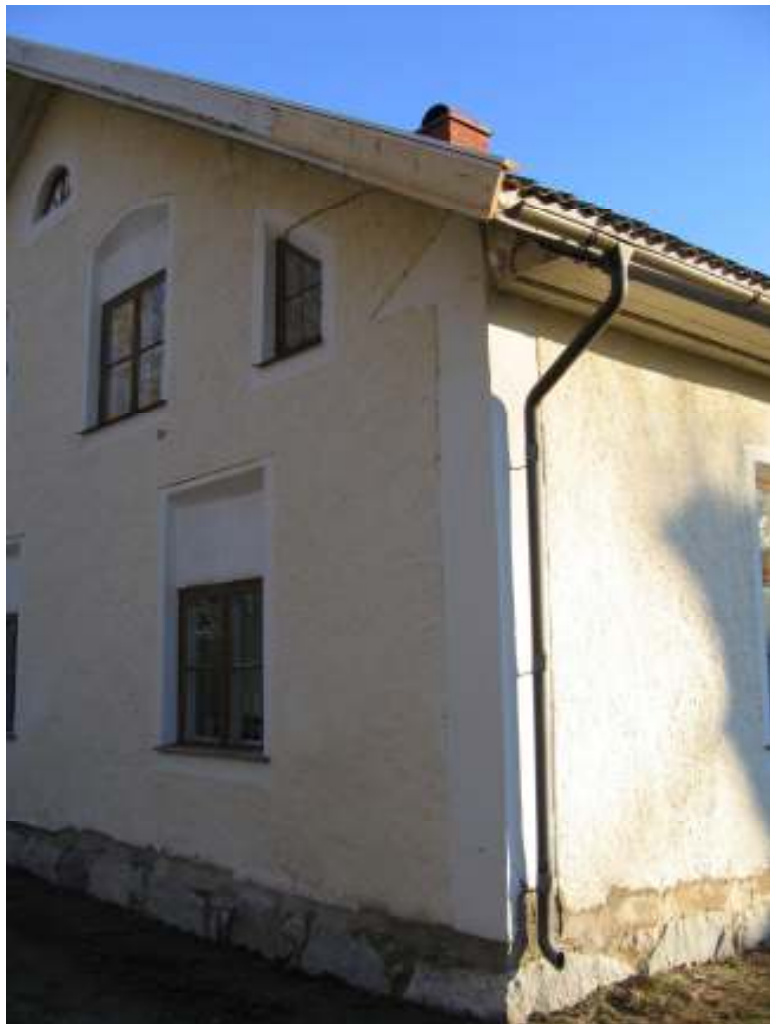
Bild 8: Takfot efter åtgärd.

Vid slutbesiktningen konstaterades det att vissa av de nya delarna på vindskivor och i takfot ej var målade, detta berodde på att det blivit för kallt. Fastighetsägaren kommer att måla dessa partier i vår. Samtidigt konstaterades att de nya fästena till hängrännan på norra sidan var färdiglackade i en vit kulör. Dessa målades av fastighetsägaren i en brun kulör som överensstämmer med hängrännan, i vår. I samband med att hängrännorna i framtiden byts bör det övervägas att byta ut fästena.
