Granbergsdals hytta

Karlskoga socken, Karlskoga kommun, Värmland

Arbeten på apparathus och hyttbod, år 2006

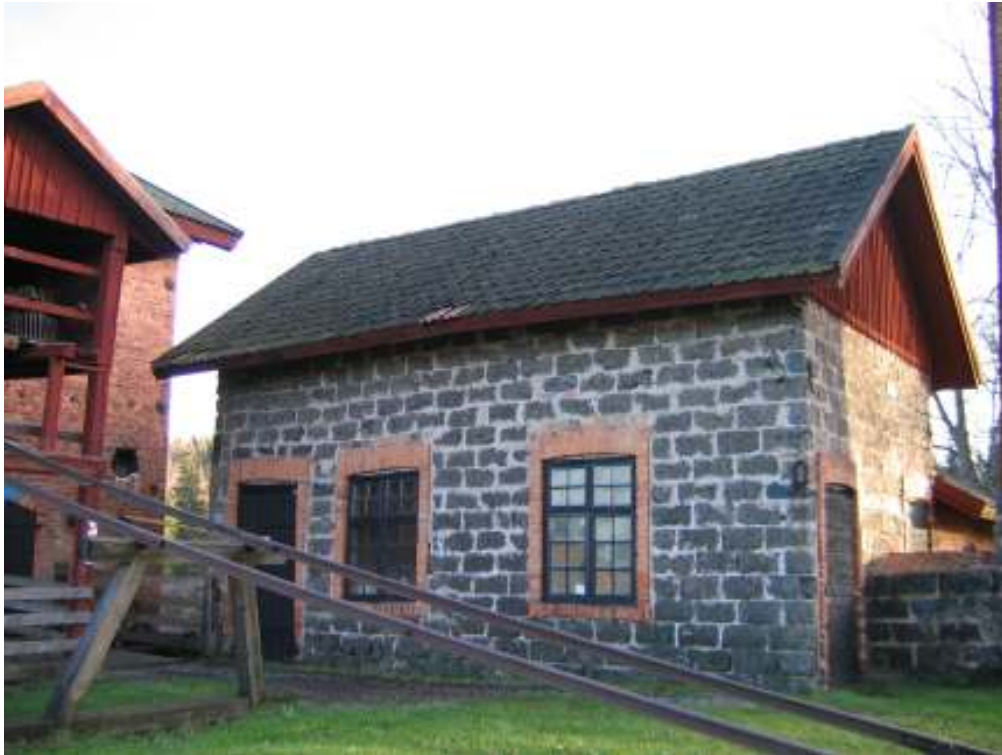
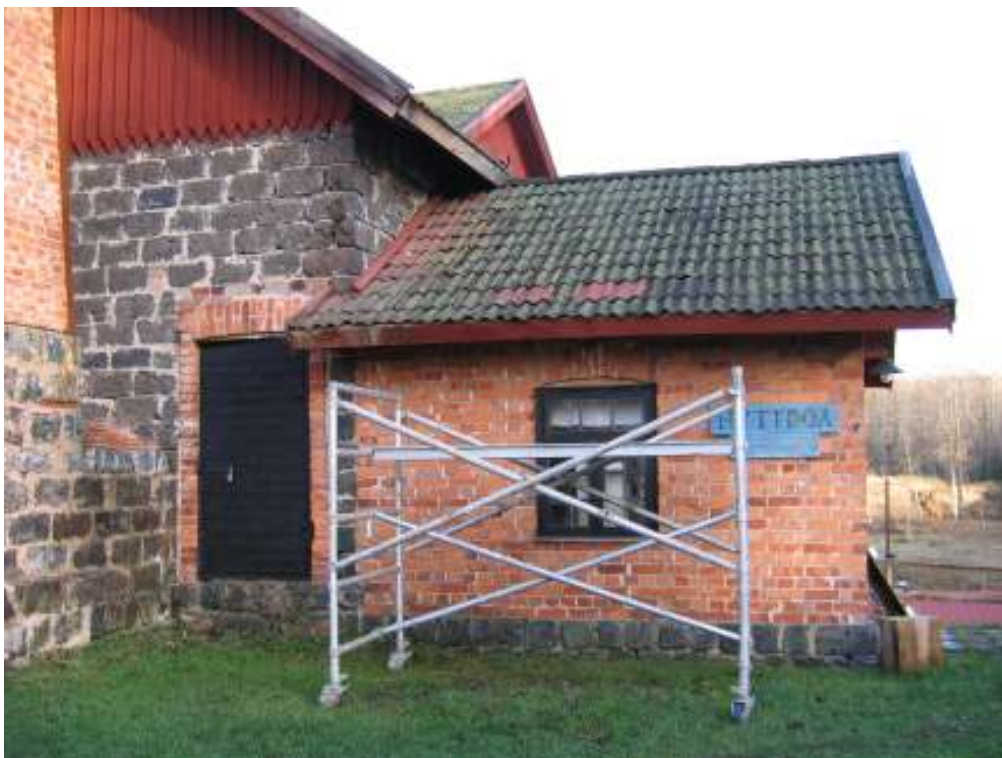
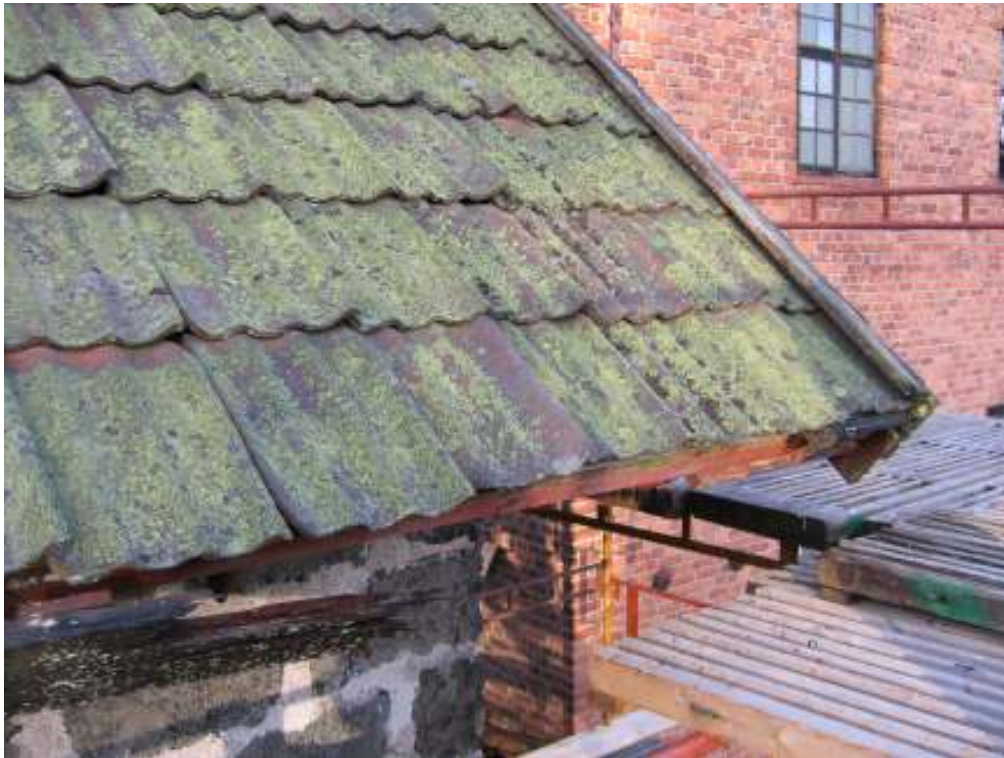
Före åtgärd

Tak *Före åtgärd:* Huset hade ett tak belagt med trekupigt lertegel på ett undertak av råspont och papp. Pannorna hade till viss del halkat ur position och några var trasiga. På vissa ställen var pannorna ersatta med tvåkupigt tegel. Vindskivor, takfotsbrädor och vattlister var delvis i dåligt skick.

Tak *Före åtgärd:* Byggnadens sadeltak var belagt med tvåkupiga lertegelpannor på ett undertak av spån. Pannorna var märkta med "Karlskoga-

stämpel". Nocken var täkt av nockbrädor. Takfotsbrädor, vindskivor och vattlister var rötskadade.

Bild 1-4: Hyttbod och apparathus före åtgärder

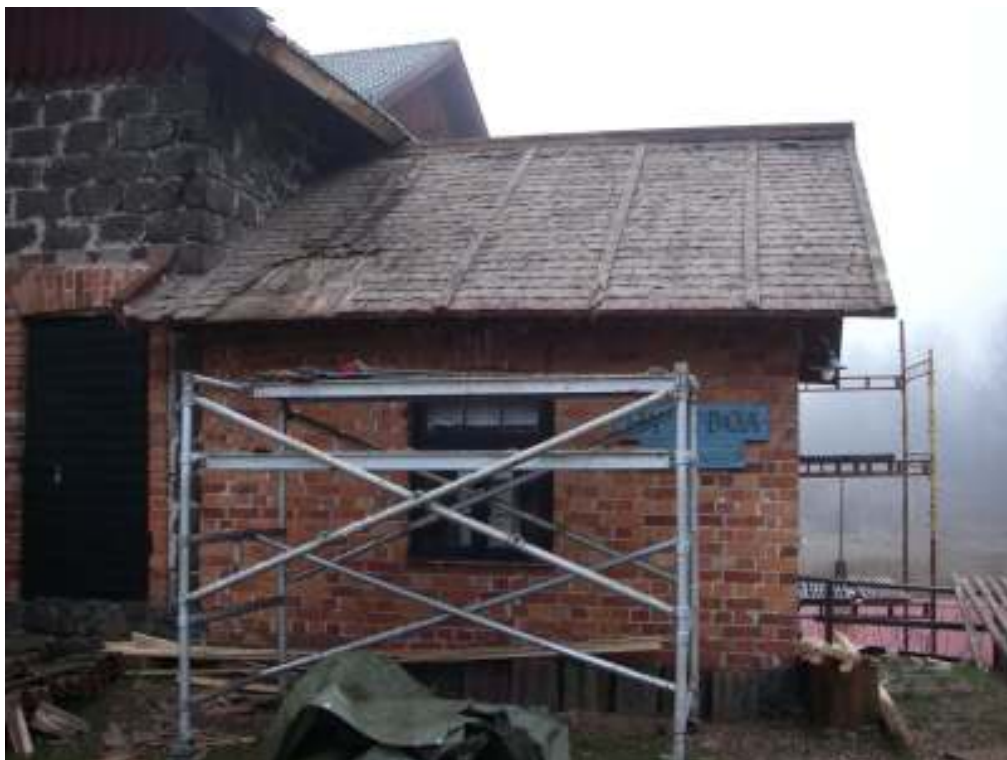
Under arbetets gång

Efter åtgärd: Teglet plockades ner och det visade sig då att det fanns omfattande rötskador på undertaket av spån på det västra takfallet. Ett svampangrepp upptäcktes också på samma takfall, i närheten av takfoten. På östra takfallet fanns en mindre rötskada närmast nocken. Samtliga rötskadade spånor avlägsnades. På västra takfallet resulterade det i att alla spånor togs bort. Kvar blev undertaket av glest uppsatta brädor vari spånen varit fästa. Svampangripna brädor skrapades rena och ströks med Boracol. På östra takfallet var en av dessa brädor så röt skadad att den delvis fick ersättas.

Bild 9: Hyttbodens undertak av spån

Taket täcktes med oljehärdad masonit och ny strö- och bärläkt spikades upp. Den befintliga läkten var relativt grov och den nya gjordes något tunnare. Takhöjden på byggnaden blev därför densamma trots att masoniten tillkommit. Befintligt taktegel återanvändes och kompletterades med lika pannor efter behov.

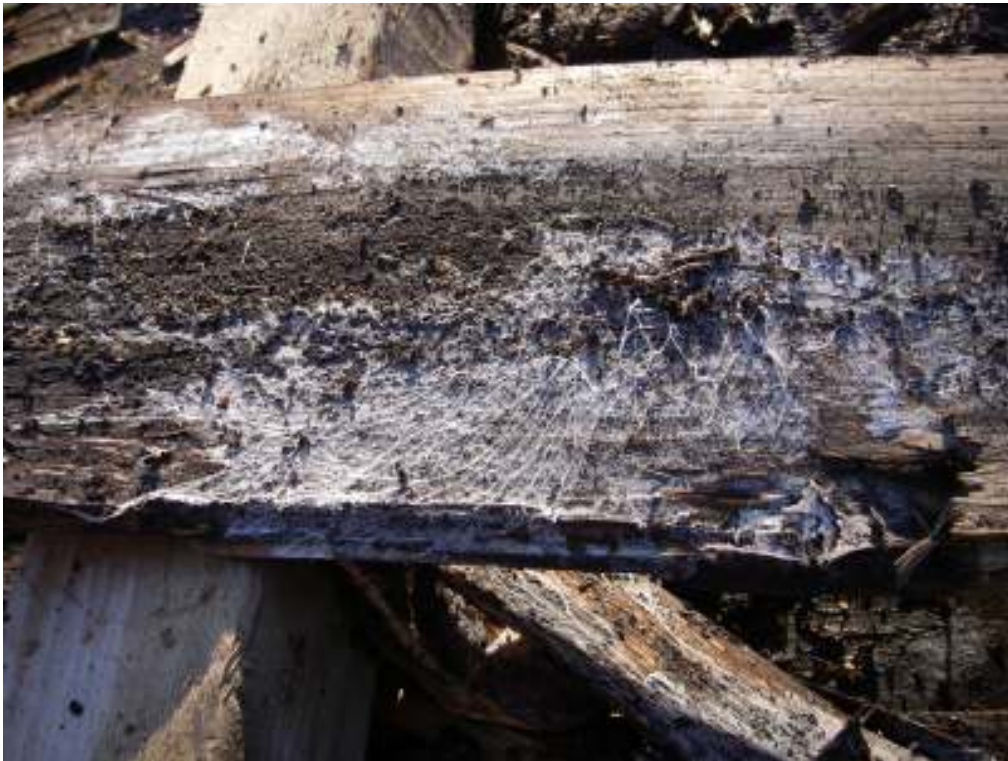
Bild 10: Mögelangripet parti i hyttbodens undertak

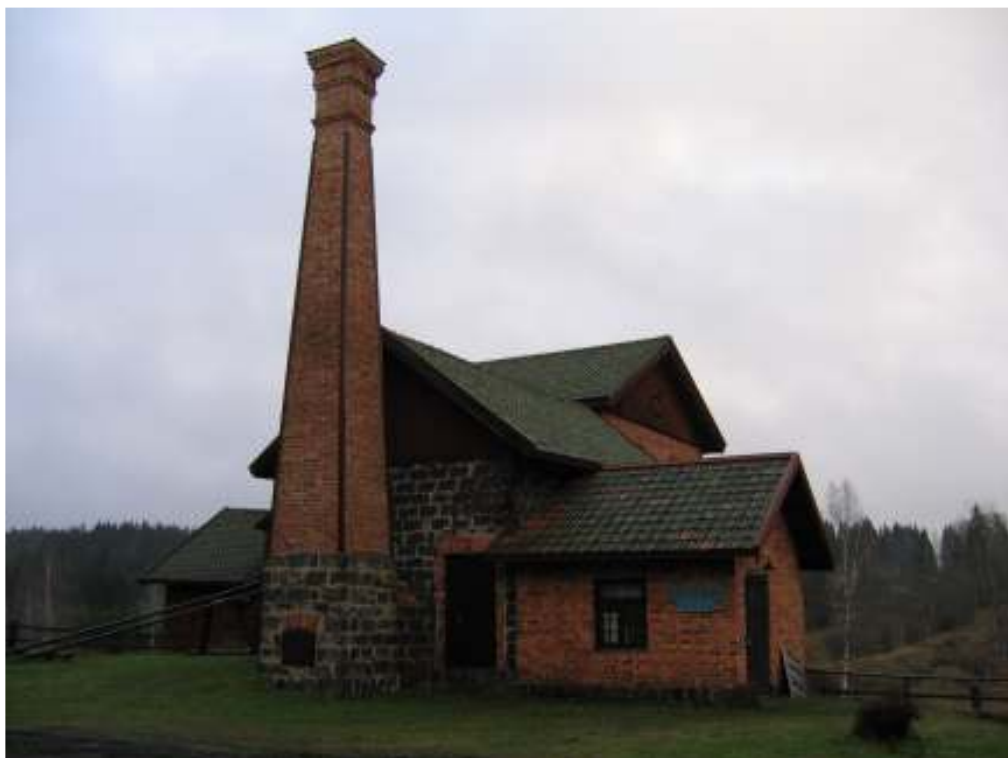
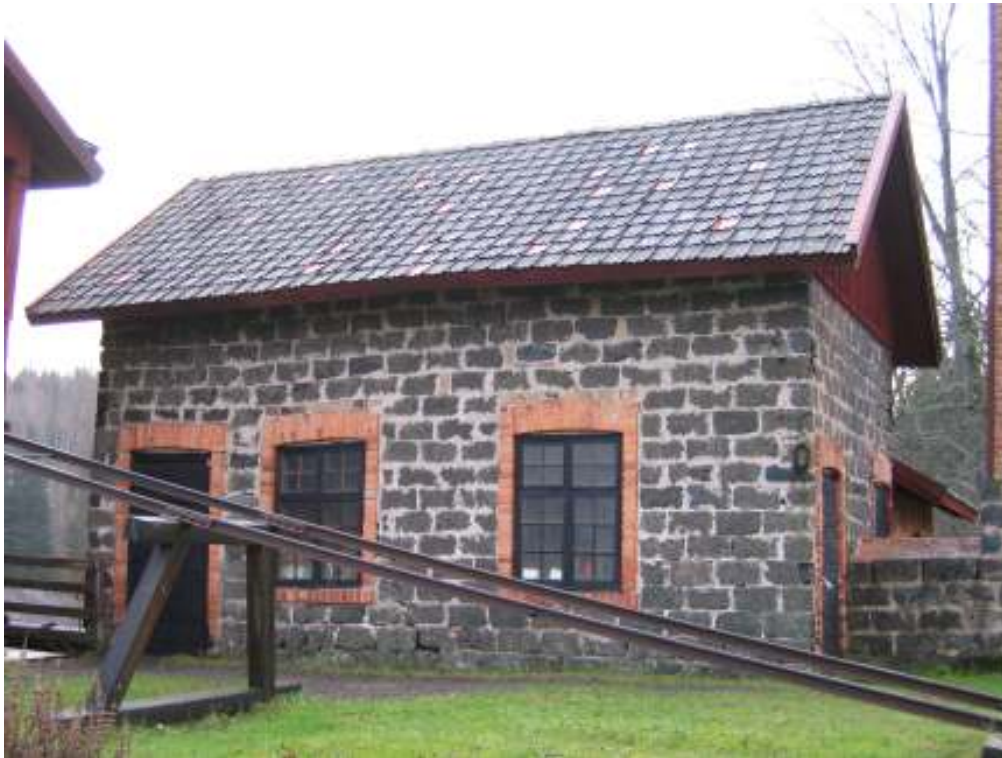
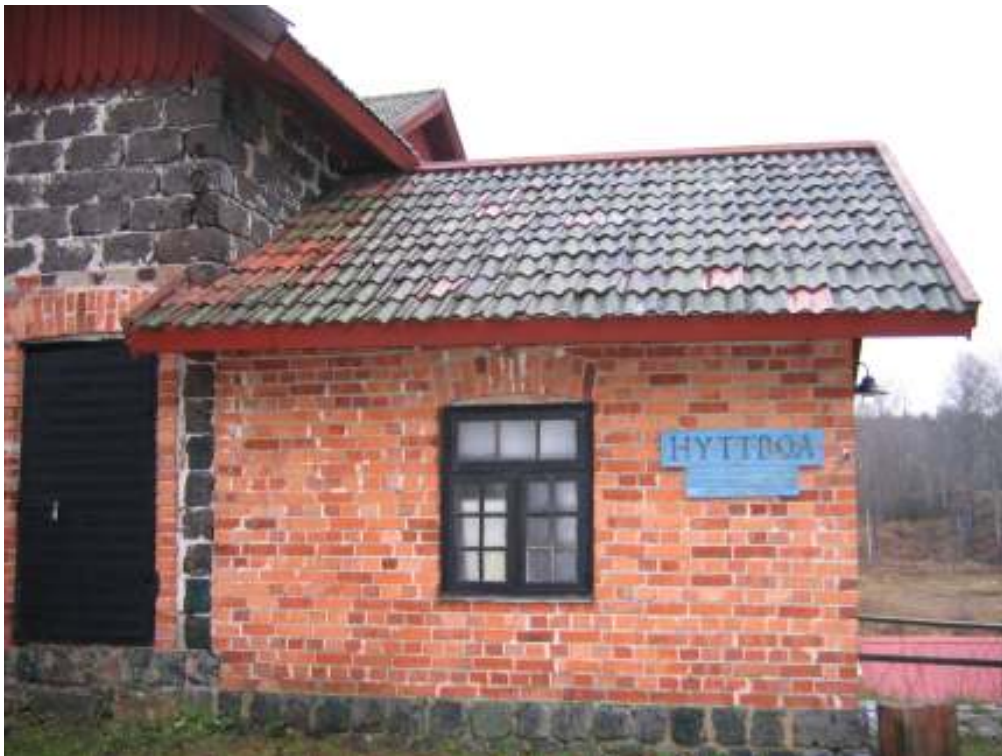
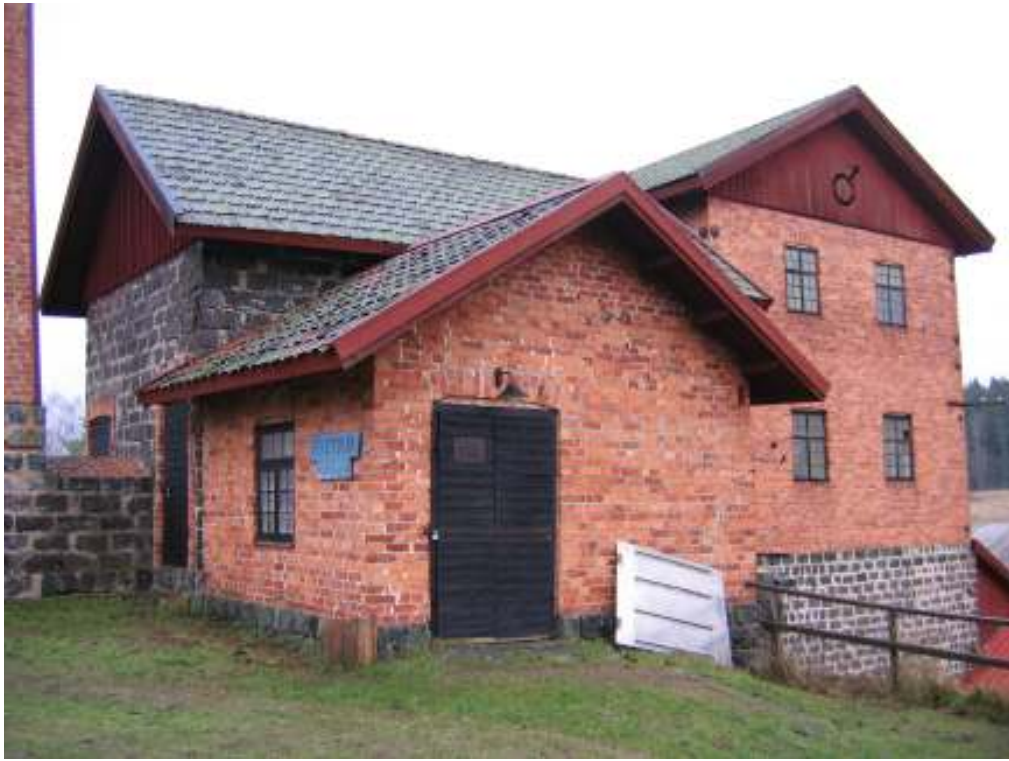
Efter åtgärd

Bild 5-8: Hyttbod och apparathus efter åtgärder

Efter åtgärd: Trasiga och tvåkupiga pannor har ersatts med trekupiga lertegelpannor, lika de befintliga. Befintliga pannor som fallit ur läge har justerats. Läkten åt öster på södra takfallet var dålig och har ersatts. På norra takfallet, åt öster, behöver läkten bytas om några år, enligt entreprenören. Enligt entreprenören skulle det behövas en rad pannor till, i horisontalt led, då de ligger med för lite överlapp. Det medför att vatten eventuellt lättare kan leta sig in mellan pannorna då de inte överlappar tillräckligt. Pannorna räcker inte riktigt över takfotsbrädan som därför utsätts för stora påfrestningar. Takfotsbrädan åt sydost skulle därför behöva flyttas längre in. Nockpannan längst åt väster saknar ett hörn. Entreprenören har ej funnit motsvarande typ av nockpanna utan har därför lagt extra papp just där.

På västra gaveln har samtliga vattlister och vindskivor bytts, då det är mycket svårt att komma åt den sidan på byggnaden och det nu fanns ställningar uppe. På östra gaveln har vindskivan på norra takfallet bytts. Takfotsbrädan åt sydväst har ersatts och den sydöstra har målats, då den byttes förra året. Den sydöstra takfotsbrädan bör dock justeras så att den sitter längre in under takfoten. Vindskivor och takfotsbrädor har målats med äkta Falurödfärg, i den mörkare kulören. Den mörkare kulören valdes då byggnadernas panel, vindskivor mm sedan tidigare var målade i den kulören. Vattlister har rödtjärats.

De övre brädorna på vindskivorna åt söder har ersatts liksom vattlister och takfotsbrädor. Även nockbrädorna har ersatts. Nockbrädor samt vattlister har rödtjärats medan vindskivor och takfotsbrädor strukits med äkta Falurödfärg i den mörkare kulören. Den mörkare kulören användes då övriga delar i trä på bygganden var målade med den mörkare Falurödfärgen.
