Kv. Saturnus 7, Rådstugugatan 16 i Nora

Nora socken, Nora kommun, Västmanland

Omläggning av lertegeltak, år 2006

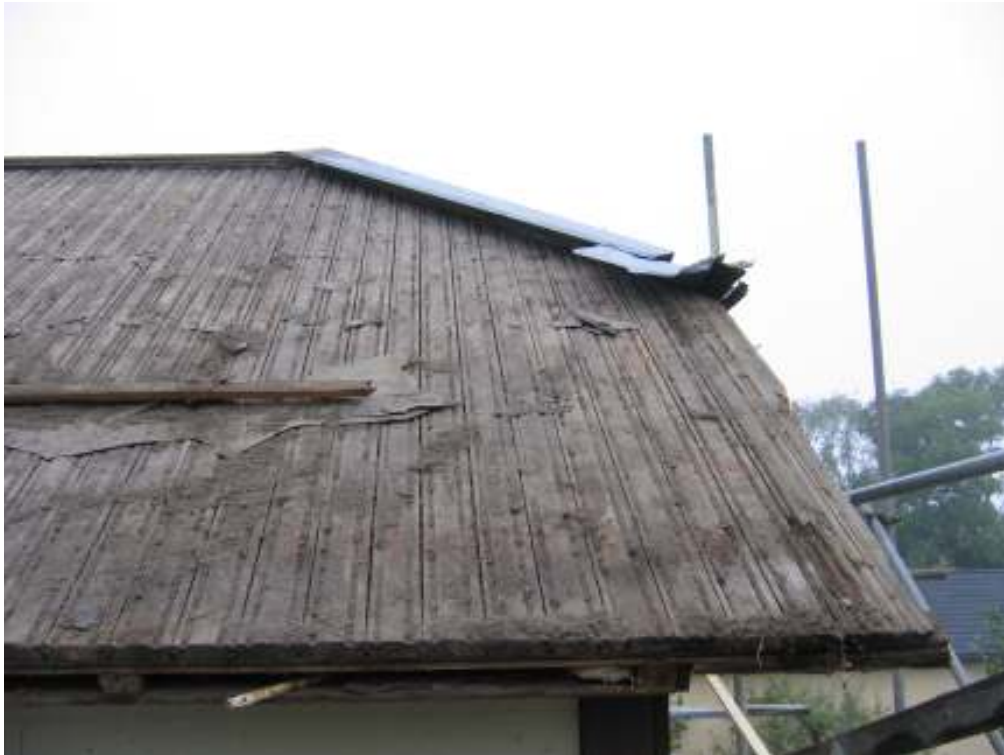
Tak *Före åtgärd:* Taket var belagt med tvåkupiga lertegelpannor på ett undertak av spontade brädor. Brädorna var uppspikade vertikalt och vardera bräda hade två längsgående spår. Troligtvis för att leda ner eventuellt vatten som letat sig in under pannorna, ner i hängrännorna. Delar av undertaket var rötskadat.

Efter åtgärd: Det befintliga taket av lertegel plockades ner. Undertaket avlägsnades. Det visade sig då att delar av takstolarna var rötskadade. De rötskadade delarna har avlägsnats och takstolarna har lagats i med nytt virke. Undertaket ersattes med råspontad panel, uppsatt horisontellt. Den monterades så att den även kom att utgöra panelen i takfotens undersida. Den befintliga panelen av pärlspont togs därför bort. På det nya undertaket lades underlagspapp och ny strö- och bärläkt spikades upp. Läkten har anpassats för att få samma takhöjd som tidigare. De befintliga takpannorna var i för dåligt skick för att återanvändas och nytt tvåkupigt lertegel, av fabrikket Vittinge, lades.
