Svartå hammarsmedjeda

Svartå 1:194, Nysunds socken, Degerfors kommun, Närke

Renovering av fönster och dörrar, år 2006

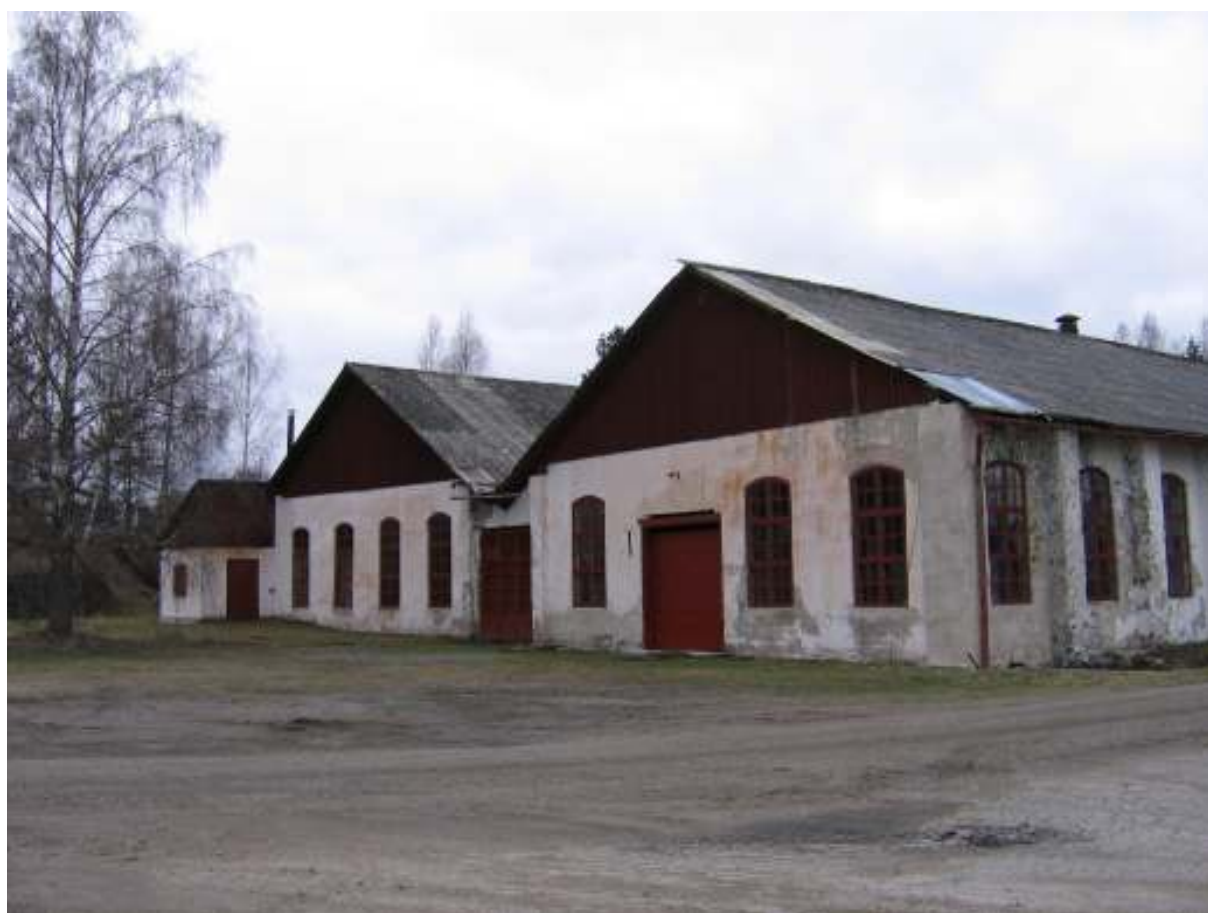
Omslagsfoto: Svartå hammarsmedja efter åtgärder, Charlott Hansen, OLM_2006_28_27, år 2006
