Ställdalsgård, hus 4

Ställdalen 1:2, Ljusnarsbergs socken, Ljusnarsbergs kommun, Västmanland

Renovering av hus 4, år 2005-2006

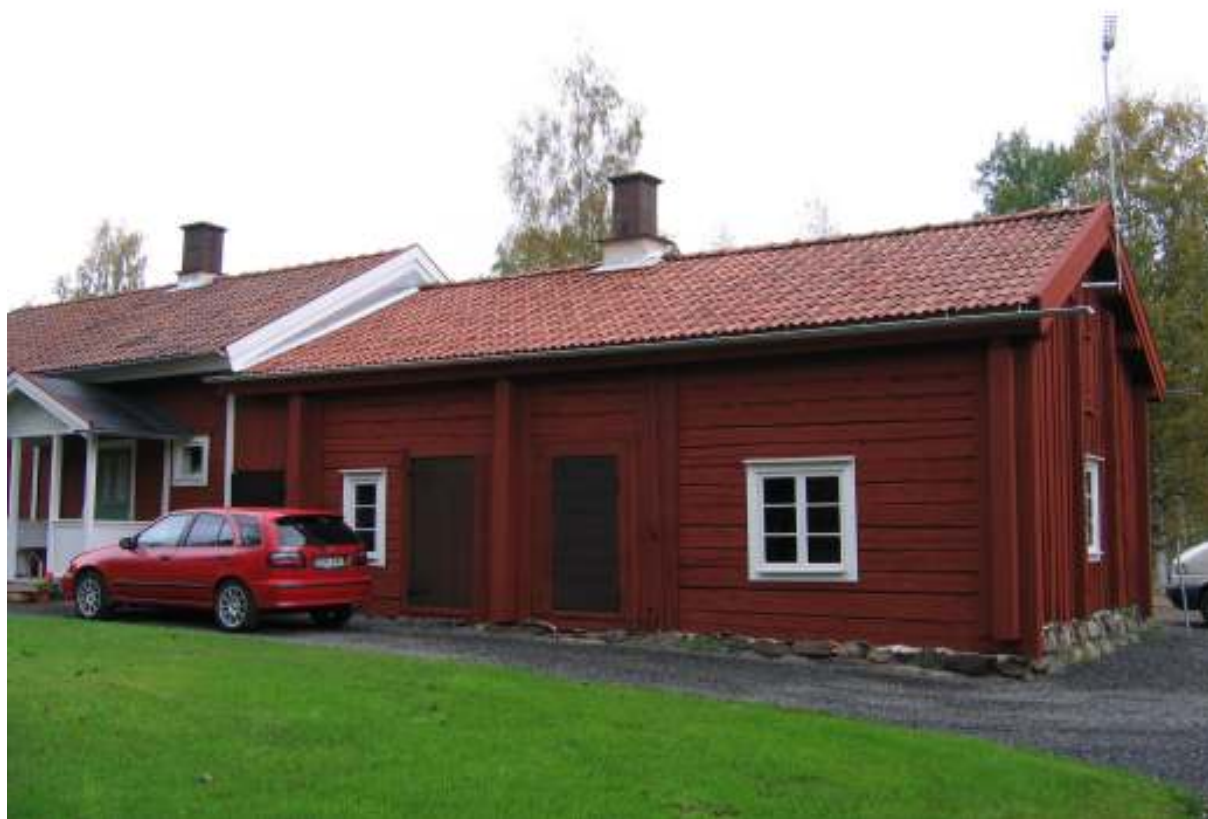
Omslagsfoto: Ställdalsgård efter åtgärder, Charlott Hansen, OLM_2005_11_14, år 2006

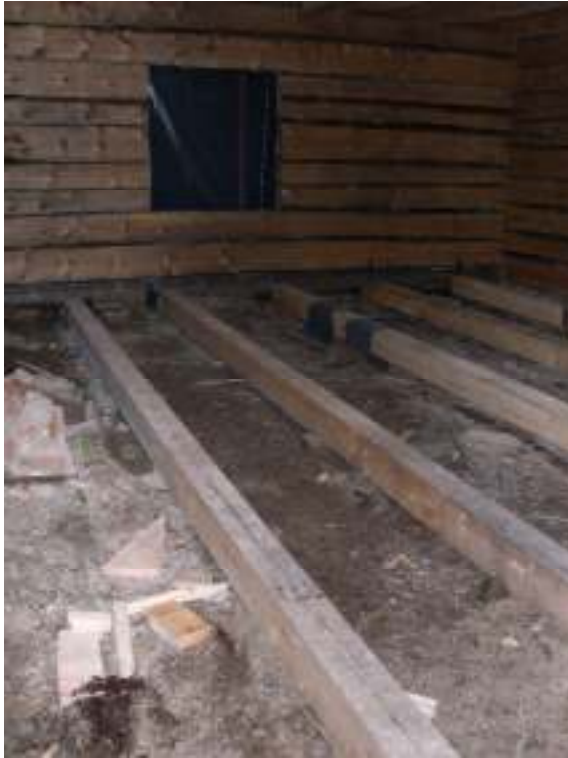
Bottenbjälklaget i östra rummet.

- Grund** Grunden bestod ursprungligen av en mullbänk. I stället för en ny mullbänk lades en fuktspärr mot marken och utrymmet i grunden fylldes med lecakulor.

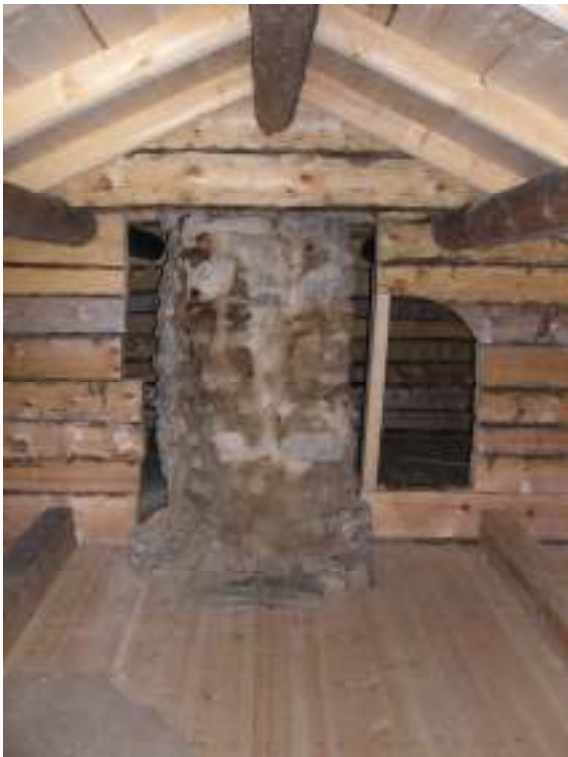
Loftet. Murstocken och det nya golvet.

- Skorsten** Byggnadens murstock fanns kvar. Delen ovan tak, skorstenen, var dock borta. Den murades upp på nytt.
- Fönster** Fönster nyttillverkades utifrån originalfönster och dokumentationsritningar. Arbetet utfördes av Sony Broman i Nora. Fönsterbeslagen som användes var nyttillverkade, och maskinsmidda enligt en modell från tidigt 1800-tal.

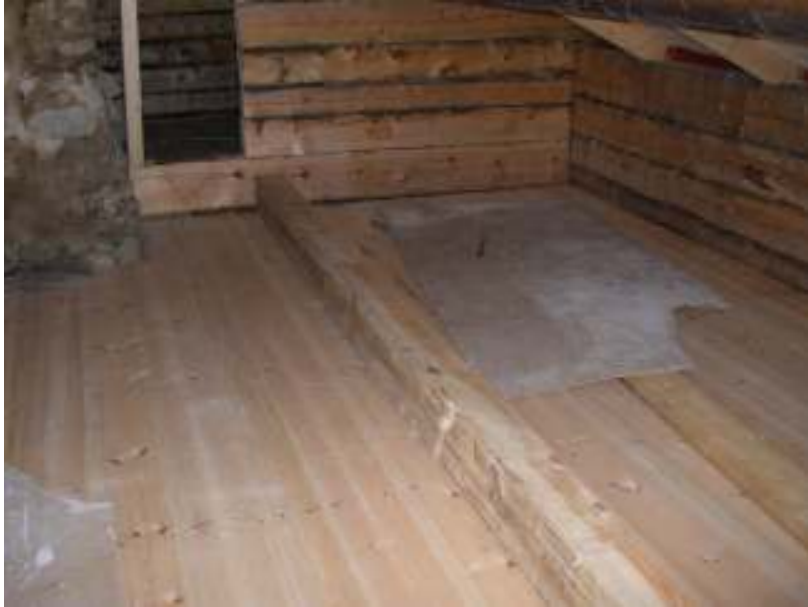
Mellanbjälklaget och det nya golvet.

Golv Ett nytt golv av furu har lagts in i det östra rummet. Byggnaden hade ett mellanbjälklag fäst med hängseljärn. Ett nytt sådant har monterats lika det befintliga. Nytt golv i furu lades sedan in på loftet, vilket utgör bottenvåningens tak. Golvsocklar till det östra rummet nytillverkades med lika profilering som de befintliga och lämnats obehandlade. Golvet i västra rummet bestod av stora stenplattor och åtgärdades ej. Under arbetets gång återfanns en skilling från 1758.

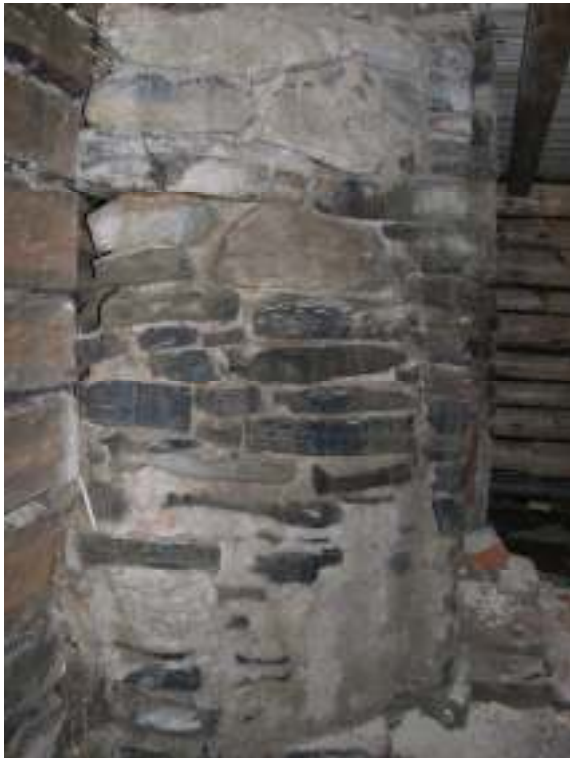
Eldstaden i östra rummet innan den putsades.

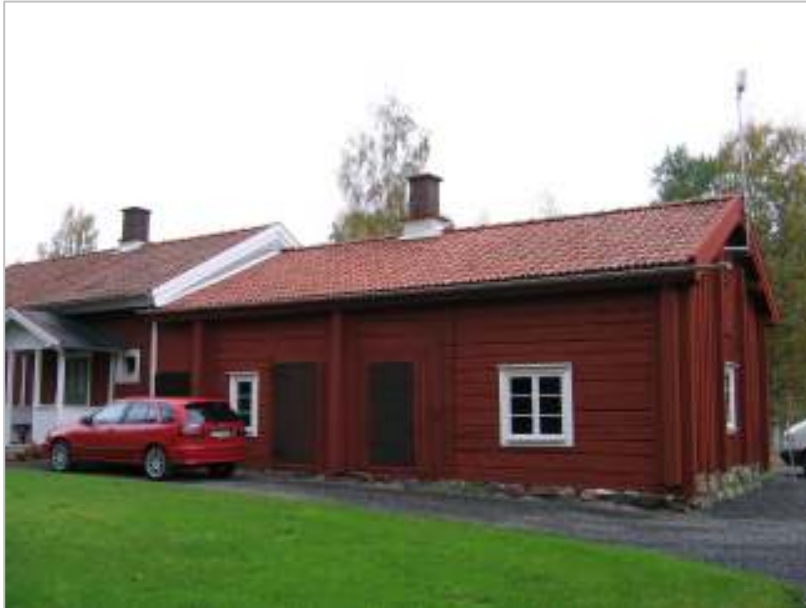
Hus 4 efter renovering.

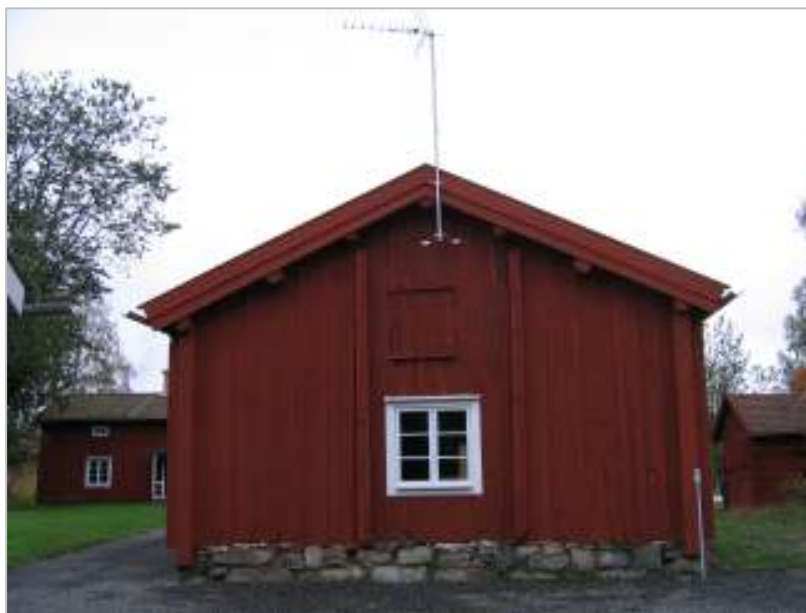
Den panelförsedda östra gaveln.

- Fasad** Byggnaden var delvis försedd med panel. Östra gaveln var helt klädd med locklistpanel och partiet runt dörrarna på södra fasaden var klädd med både locklistpanel och slät panel. Möjligen har det suttit någon form av tak ovanför de två mittersta dörrarna. Den befintliga panelen har spikats upp på nytt och på långsidor och knutlådor kompletterats med ny panel lika den befintliga.

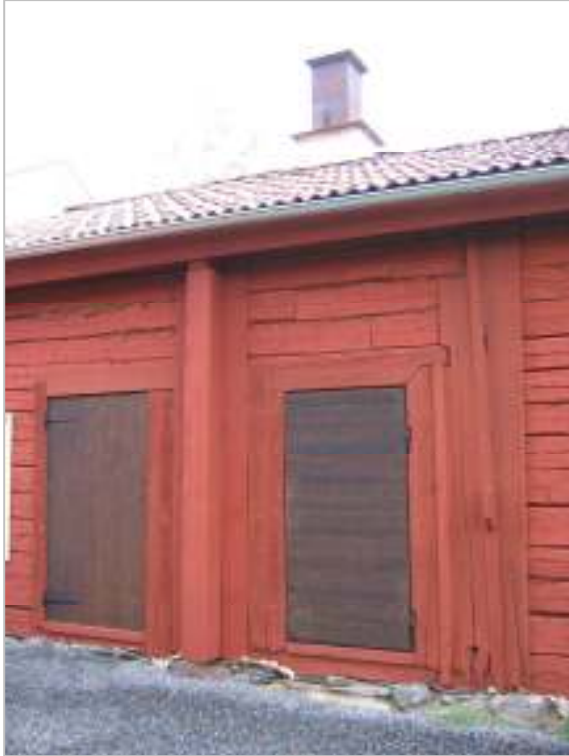
Runt de två mittersta dörrarna finns en panel vari det finns spår efter ett eventuellt skärmtak. Skorstenen består av gjutna järnplattor som bildar en fyrkantig skorsten.

Skorsten Mats Davidsson, arbetsledare, återfann en gjutjärnsdel till en skorsten. Den var lika skorstenen på huset bredvid hus 4. Den monterades därför på skorstensfundamentet på hus 4. Det är inte säkert att byggnadens skorsten haft en sådan gjutjärnsdel, men mycket troligt.

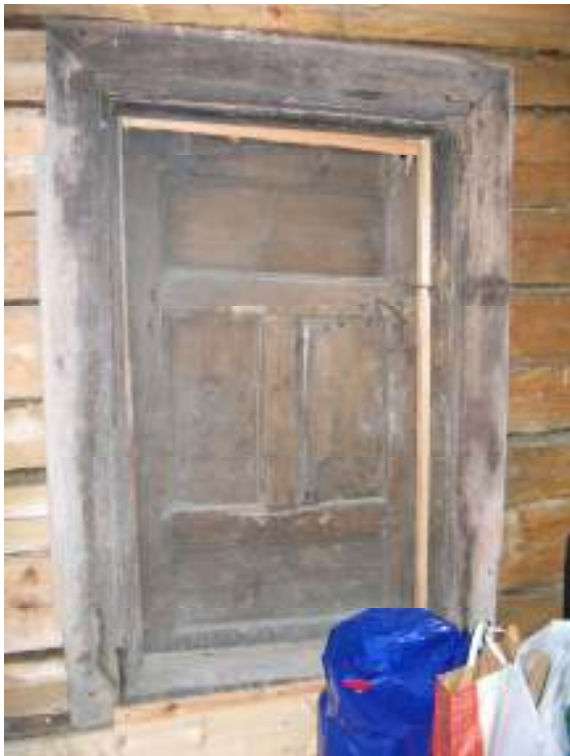
Dörren mellan östra och västra rummet, inne i byggnaden. Dörren är troligtvis från 1600 eller 1700-talet.

Invändigt fanns en dörr mellan de båda rummen. Den består av en spegeldörr med fyra fyllningar, i dessa trakter tidstypisk för 1600 och 1700-talen. Den har monterats tillbaka liksom de befintliga dörrfodren. Dörren var för liten för dörröppningen och har salats på ett par centimeter i dess överkant.

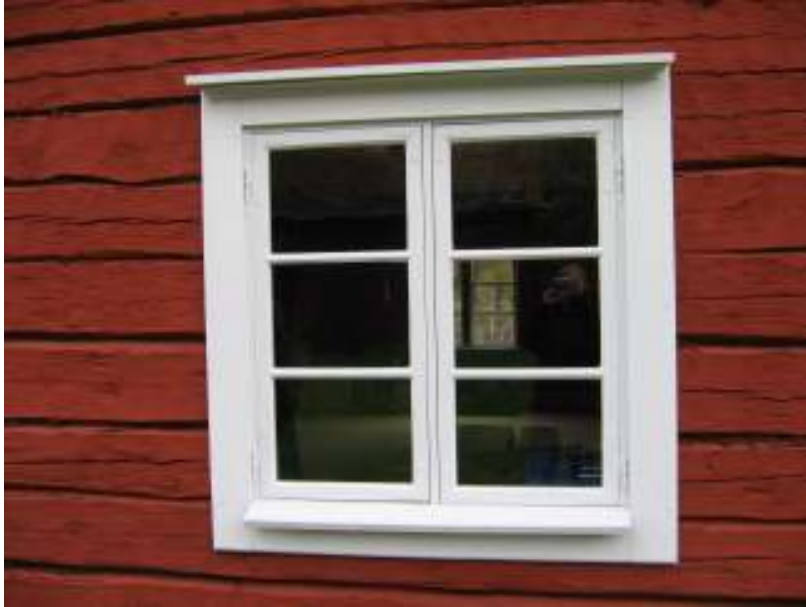
Nyttillverkade fönster och fönsterfoder efter ursprungliga modeller samt uppmättningsritningar.

Fönster Fönsterbågarna har målats med linoljfärg platsbruten med bensvart till en ljus grå kulör. Fönsterfodren har nytillverkats med samma profilering som de befintliga. De har målats med linoljfärg platsbruten med bensvart till en ljus grå kulör. Invändigt har fönsterfodren nytillverkats med lika profilering som de befintliga och har liksom insidan på fönsterbågarna målats med linoljfärg platsbruten med kimrök.

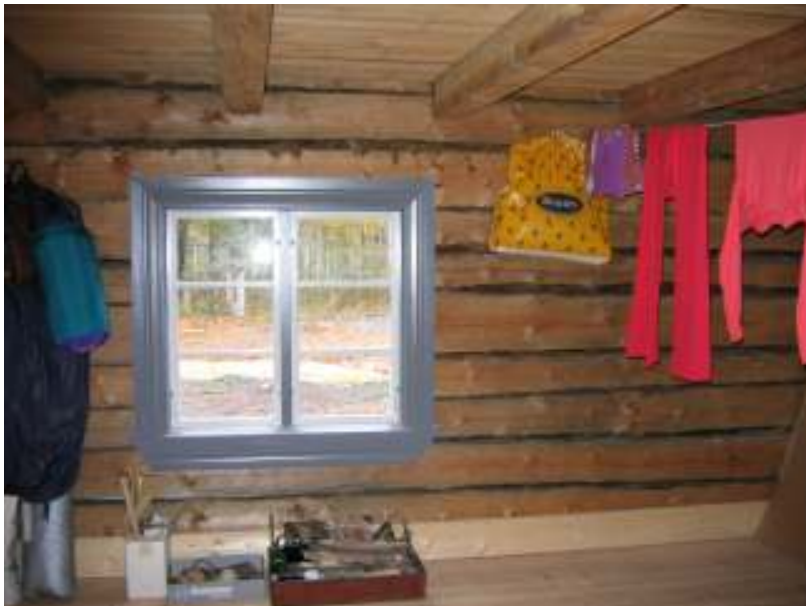
Östra rummet med nytt fönster, fönsterfoder, golv och golvfoder.

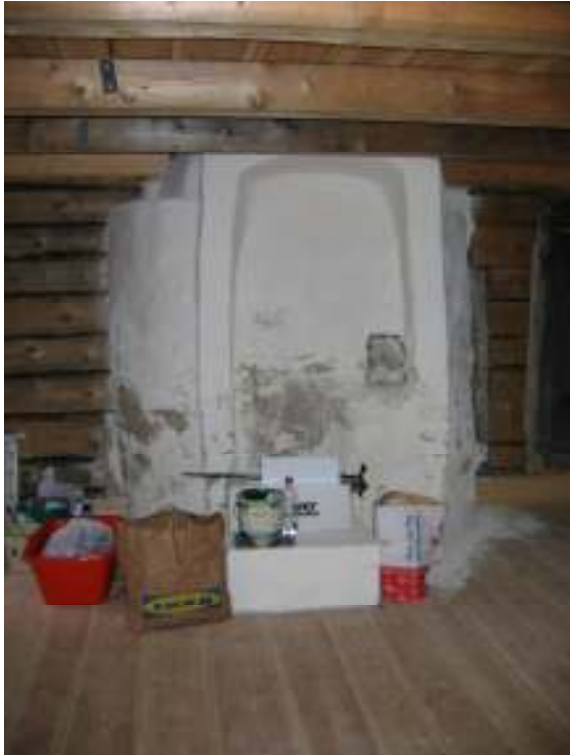
Eldstad Eldstaden i östra rummet lagades med kalkbruk och kalkades. Kalken släpper dock längst ner och eldstaden har kalkats flera gånger. Troligtvis så suger eldstaden fukt från grunden vilket orsakat problemet. Det är dock inget som påverkar byggnaden i övrigt. Eldstaden i västra rummet åtgärdades ej.

Eldstaden i östra rummet efter åtgärder. Putsen flagar längs ner troligtvis på grund av att murverket suger en del fukt från grunden.

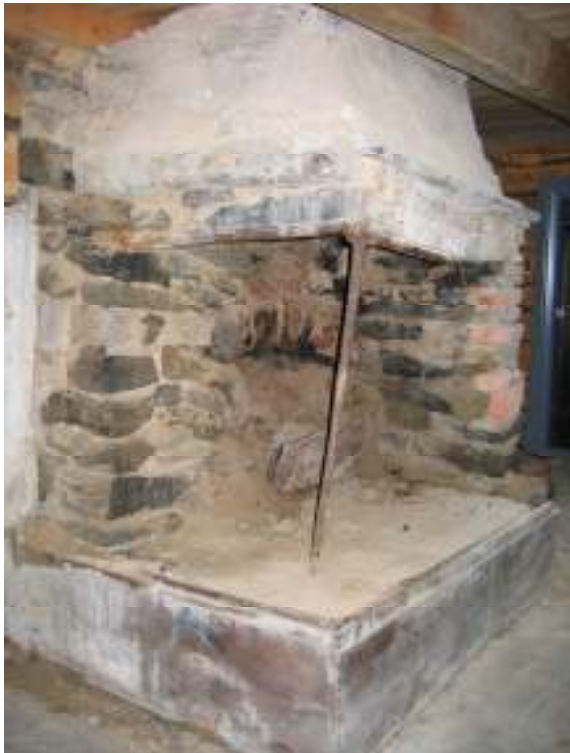
Eldstaden i västra rummet har ej åtgärdats.
