Ladugården vid Stadra herrgård

Greksstadra 2:1, Nora socken, Nora kommun, Västmanland

Restaurering av ladugården, år 2005-2006

Örebro läns museum
Rapport 2006:32

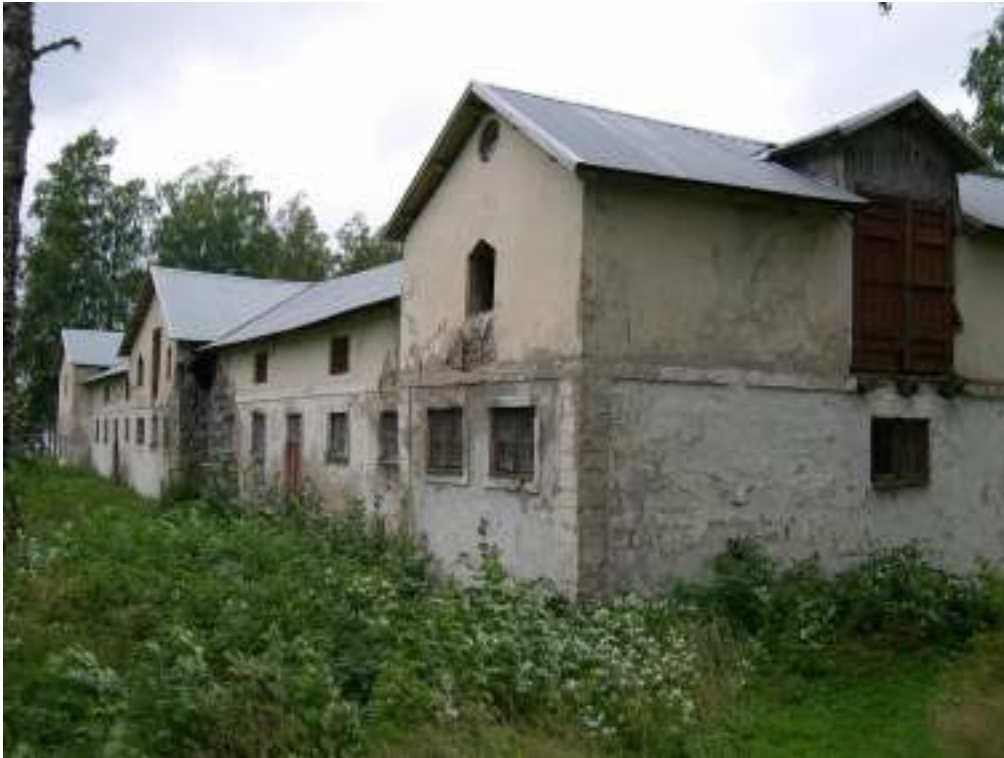
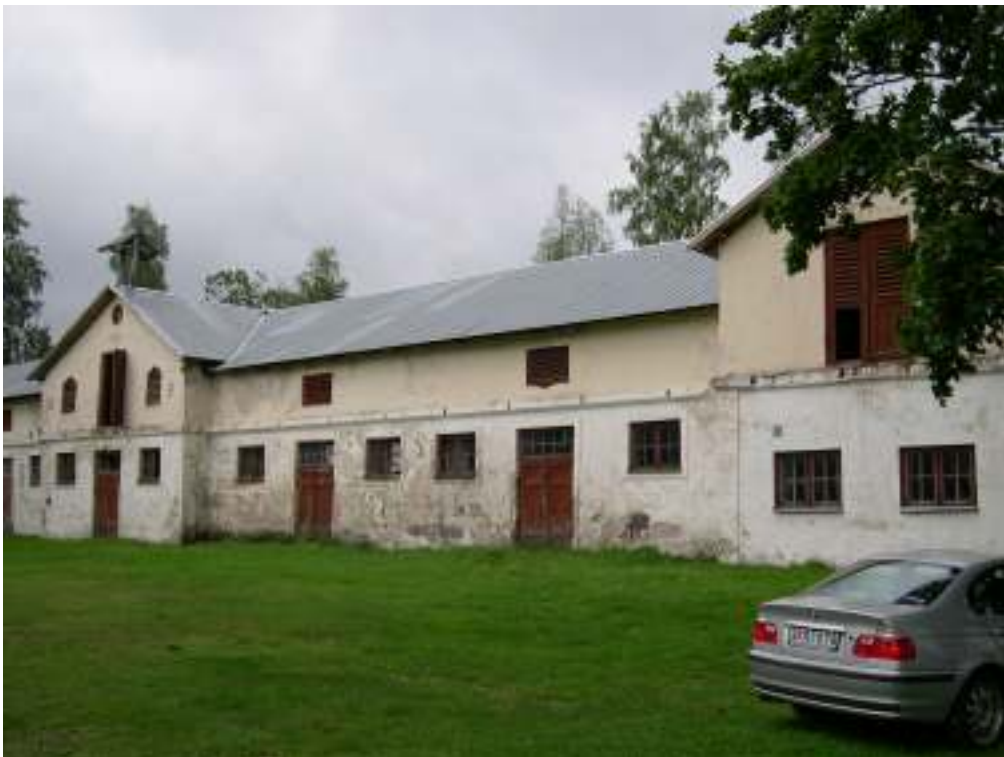
Fasader *Före åtgärder:* Fasaderna hade omfattande skador i såväl murverket som putsen. Putsen på fasaden ovanför gördelgesimsen bestod helt av slätputs. Fasaderna var lagade i omgångar där flera av lagningarna var utförda med cementhaltiga bruk.

Västra och östra fasaderna före åtgärder, år 2005.

Efter åtgärd: Lös puts knackades ner. Hål i murverket lagades med tegel. Djupare sprickor lagades i och murverket putsades med ett hydrauliskt kalkbruk. Vid knutarna där stenarna ej bildade förband förstärktes de med rostfria armeringsstål för att förstärka murverket. Fasaderna avfärgades med en kc-färg, Maxit, då stora partier av fasaderna sedan tidigare var putsade med cementhaltiga bruk. En kalkfärg skulle inte få en bra fästgrund på det underlaget. Fasaderna avfärgades i en kulör som motsvarade Kalkfärgslikare 90, 92:3, Ljusockra (Gr 2 rad 3)

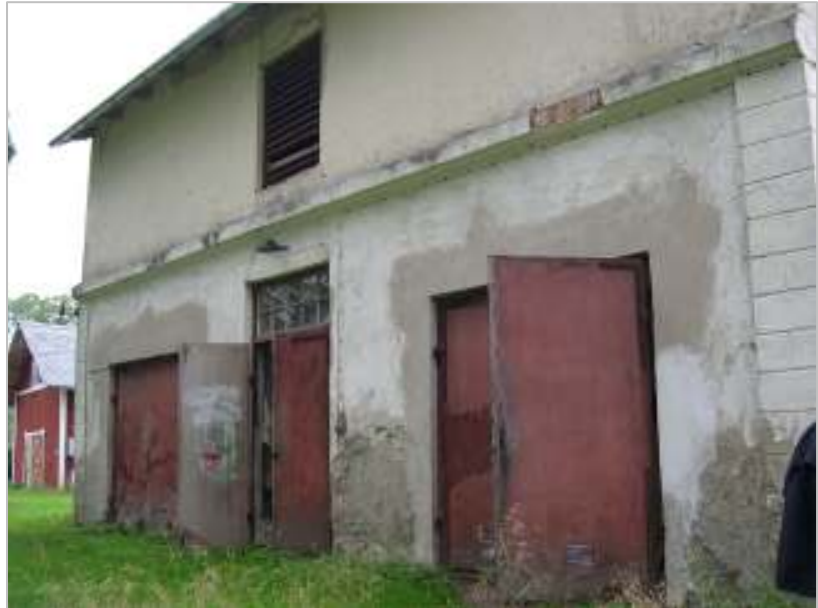
Dörrar, portar, jalousier & luckor *Före åtgärder:* Byggnadens dörrar bestod av stående panel med ett utanpåliggande ramverk. Några av dörrarna var försedda med jalousier i den övre delen. Jalousiernas vinkelställda spjälor satt inskjutna i spår och fästes med spik. På norra gaveln fanns några bredare portar som troligtvis inte var ursprungliga. De bestod av masonitskivor på ett ramverk och dess gångjärn var ej infällda i ramverket som på övriga dörrar.

Norra gaveln med portar före åtgärder, år 2005.

på norra gaveln avlägsnades och det befintliga ramverket kläddes utvändigt med stående panel och ett utanpåliggande ramverk, för att skapa ett likvärdigt utseende som på övriga, ursprungliga dörrarna. Gångjärnen fälldes in i ramverket så att de inte syntes.

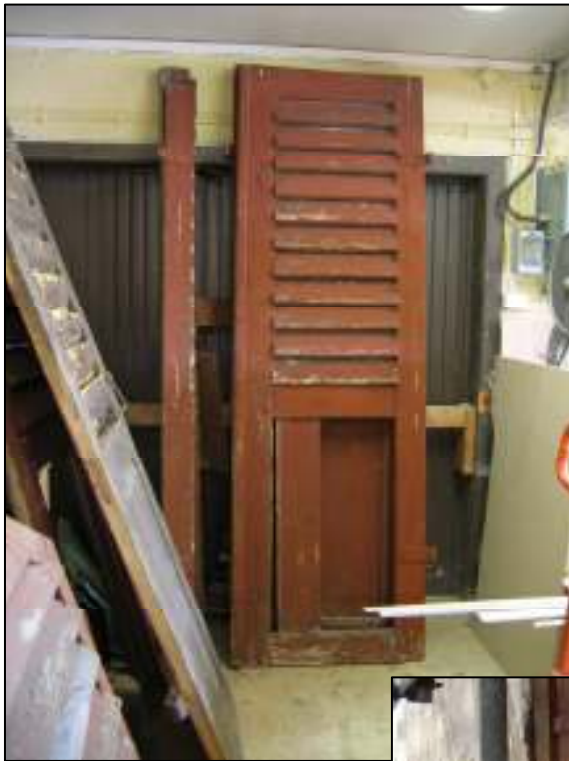
Skicket på dörrar, jalousier och luckor varierade. Vissa dörrar var kapade i nedre kanten och saknade bottenstycke. Spjälor i jalousierna saknades liksom panel på vissa dörrar.

Dörrar före åtgärder, år 2006.

Efter åtgärd: Saknade och rötskadade delar på dörrar, jalousier och luckor har ersatts med nytt hyvlat virke. Jalousierna har kompletterats med nya spjälor. Beslag och lås har återanvänts. Masoniten på de bredare dörrarna

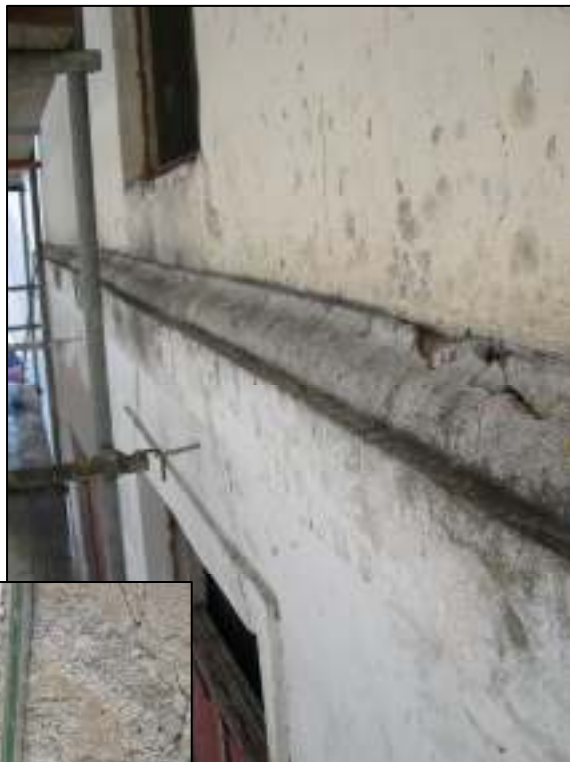
*Skador i puts och gördelgesims,
före åtgärder år 2005.*

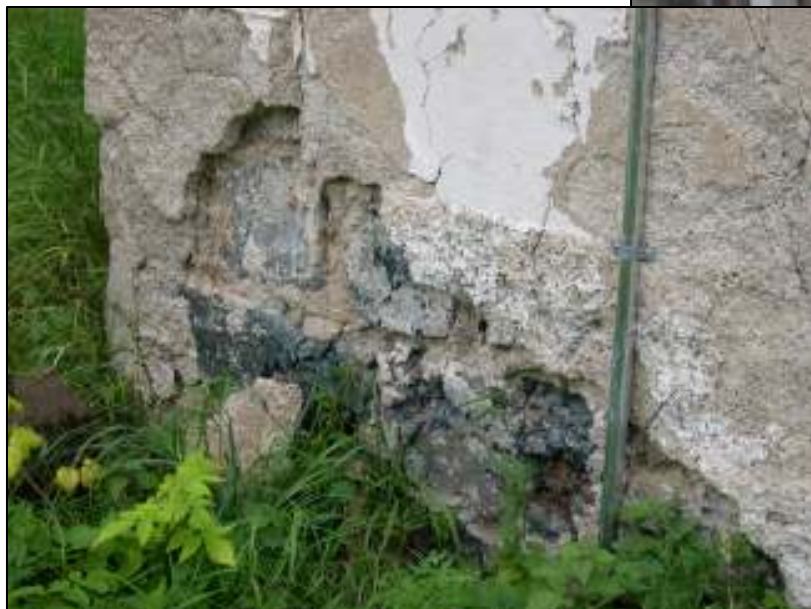
Grund *Före åtgärder:* Grunden var ursprungligen spritputsad och målad i en grå kulör. Den fuktiga marken på västra sidan orsakade fuktskador på putsen genom kapillär uppsugning.

*Skador på sockeln, före åtgärder
år 2005.*

Efter åtgärder: Sockeln frilades för att förhindra putsskador på såväl grund som längre upp på fasaden. I förhållande till vägen ligger byggnaden lågt och förändringen från den västra sidan blev därför inte så märkbar. Putsen på fasaden avslutades mot sockeln längs en linje som följer stenarnas form.

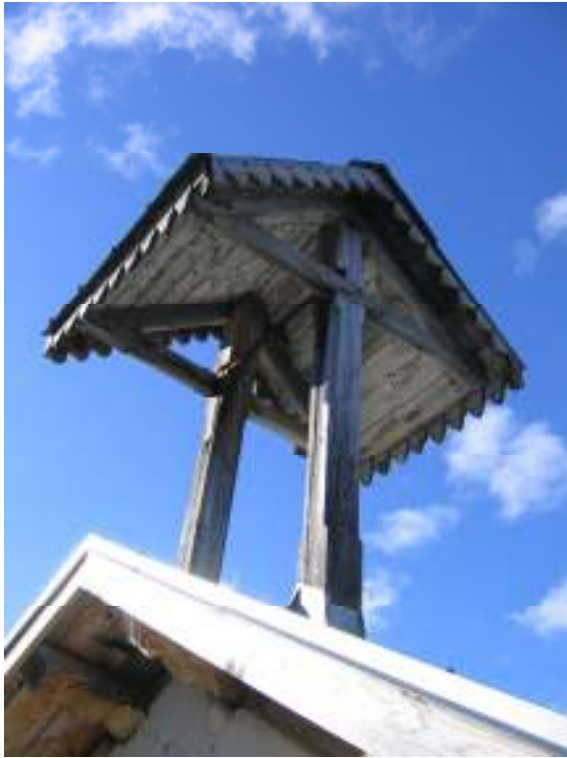
- Klockstapel** *Före åtgärder:* Ovanför östra mittrisaliten sitter en klockstapel monterad på taket. Den har en lövsågad takfotsbräda som var något skadad. Klockstapeln fick nytt tak och takfotsbräda i samband med att taket på ladugården åtgärdades år 2003-2004. Klockstapeln satt på sned och var omålrad.

Klockstapel före åtgärder, år 2006.

Efter åtgärder: Klockstapelns stöttor gick genom ladugårdens tak och fäste i en takbjälke samt i väggen. De lossades, en del murbruk togs bort,

de knuffades på plats och stöttorna skruvades fast med bult i en stock i väggen. Den lövsågade kransen var i så dåligt skick att den nytillverkades i sin helhet, lika den befintliga. Inga färgfragment fanns kvar på klockstapeln. Den färgsattes därför utifrån ladugårdens färgsättning. Stöttor och undertak målades med linoljefärg, Lasol, bruten i kulören ljusockra 2A-92, enligt Riksantikvarieämbetets Linoljefärgslikare. Den lövsågade kransen målades med samma typ av linoljefärg och i kulören ljusockra 6A-92, enligt Riksantikvarieämbetets Linoljefärgslikare.

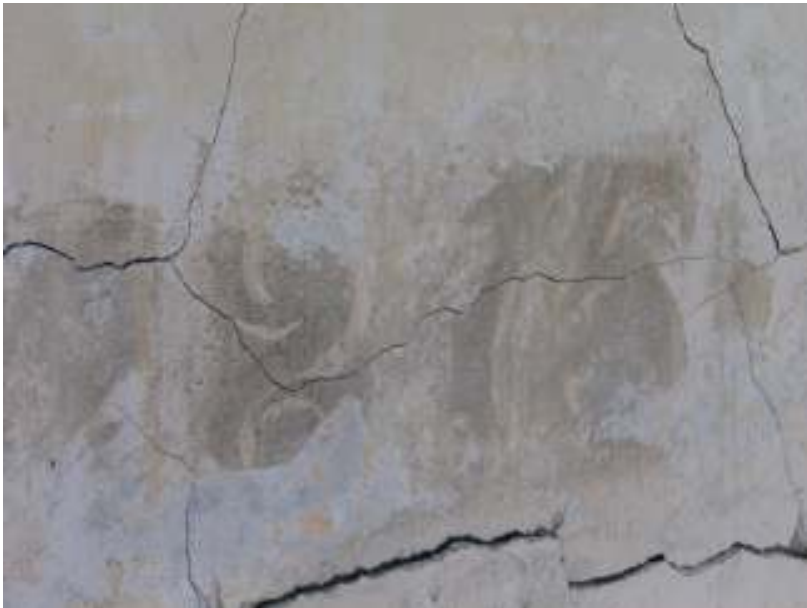
Årtalet 1875 fanns skrivet på mittrisalitens fasad. Årtalet kalkerades av. Endast fragment av färgen som årtalet var skrivet med fanns kvar vilket gjorde det svårt att avgöra hur siffrorna sett ut. Kulören på siffrorna var mycket lik kulören på den nya putsen och en ny kulör valdes därför. Kulören valdes utifrån kulören på fasader, dörrar och fönster. Siffrorna målades med en oljefärg i kulören S4040-Y20R som är mycket lik kulören på dörrar och fönster.

Årtalet, 1857, skrivet på mittrisalitens fasad, före åtgärder år 2006.

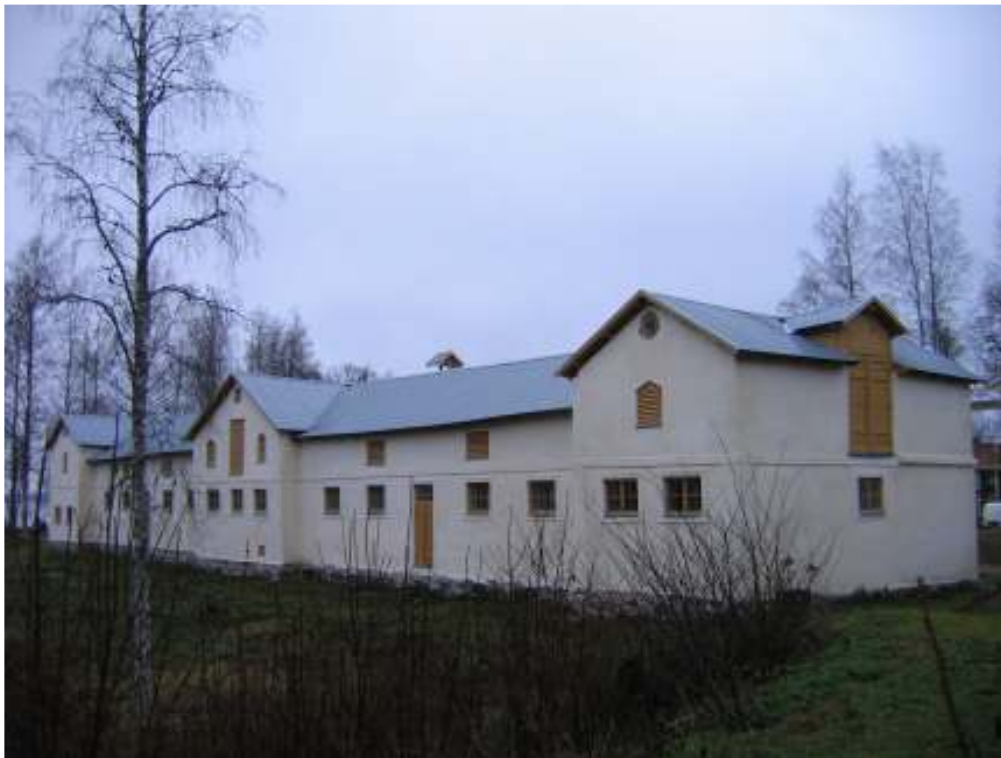
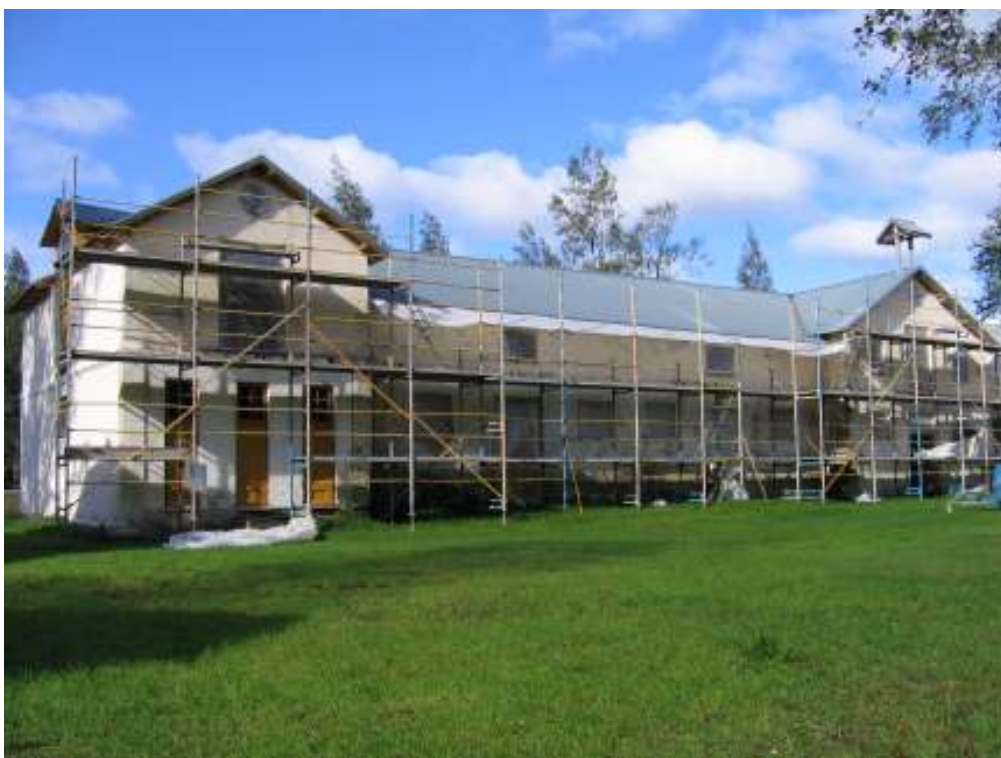
Västra och östra fasaden efter åtgärder, år 2006. Längs västra fasaden stod ställningarna uppe vid slutbesiktningen år 2006 och dörrarna var kvar att montera på plats.

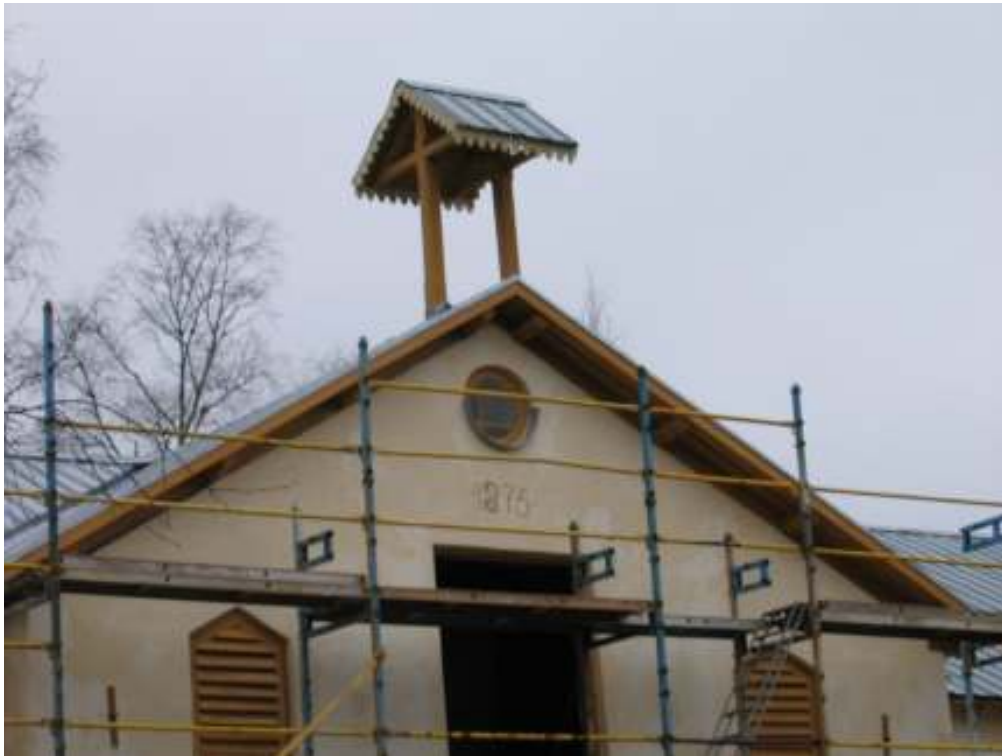
Klockstapeln efter åtgärder, år 2006.

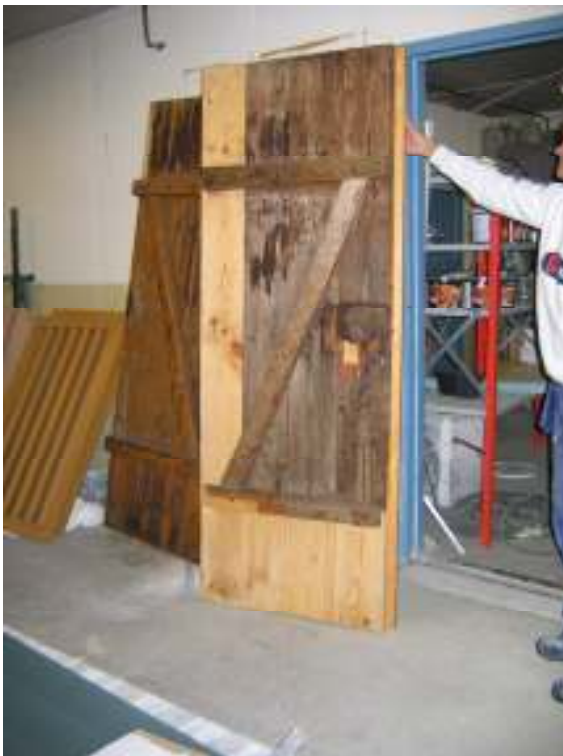
Insidan på en av dörrarna efter åtgärder, år 2006. Dörrarna målades endast på utsidan, lika befintligt utförande.

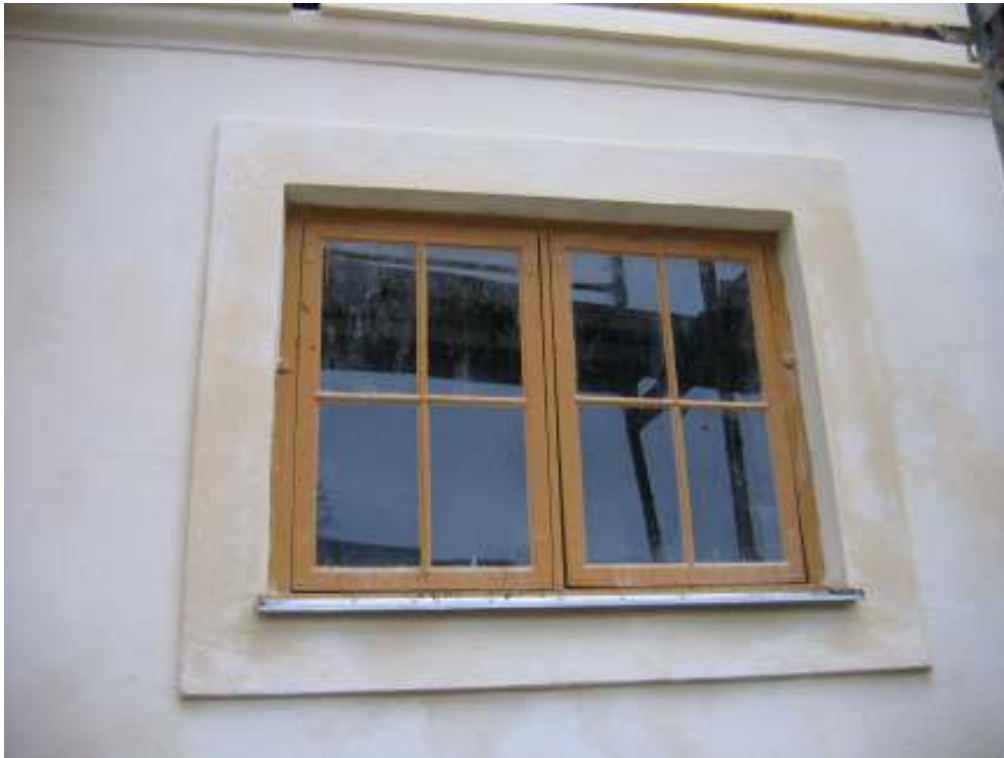
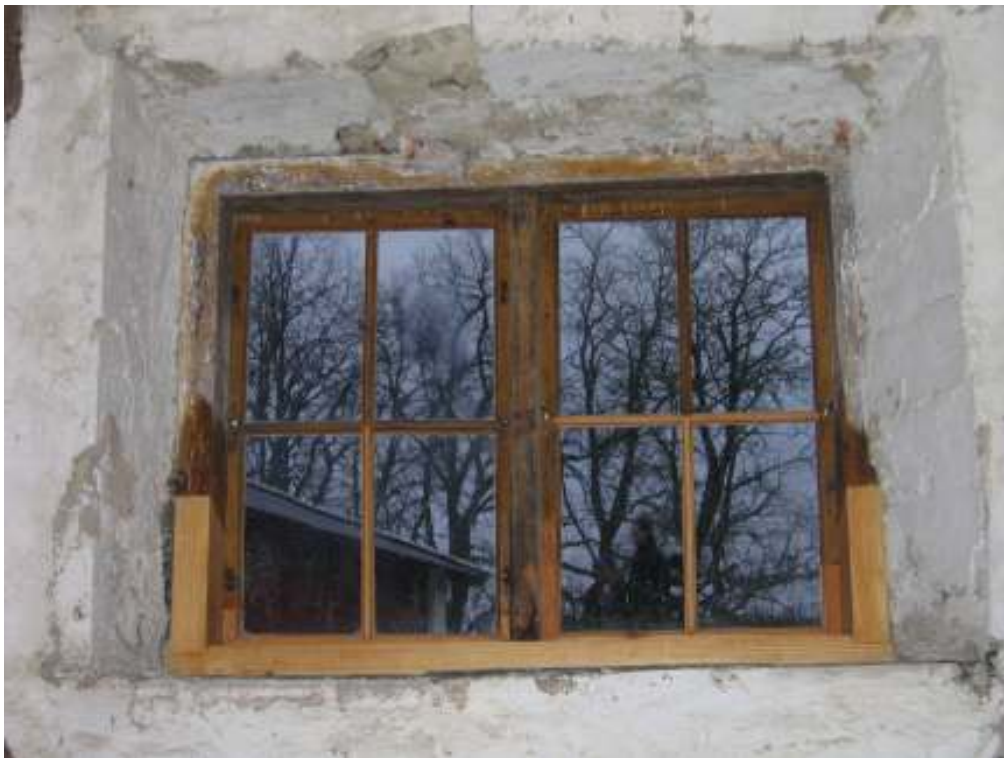
Fönsterbågar och -karmar, exteriört och interiört efter åtgärder år 2006.

Efter åtgärd: Fönsterbågar och -karmar lagades i med nytt virke. En hyvelprofil tillverkades för att få samma profilering på de nytillverkade spröjsen som på de befintliga. Trasiga rutor ersattes med kulturglas och kittades med linoljekitt. Fönsterbågar och -karmar målades utvändigt med linoljefärg, Lasol, bruten i kulören ljusockra 2A-92, enligt Riksantikvarieämbetets Linoljefärgslikare. Invändigt ströks bågar och karmar med linolja. Befintliga beslag har återanvänts och kompletterats vid behov med nytillverkade beslag lika befintliga.
