Badhuset vid Degerfors järnverk

Bruket 1:13, Degerfors socken, Degerfors kommun, Värmland

Restaurering av tak och murverk 2004

Örebro läns museum
Rapport 2006:5

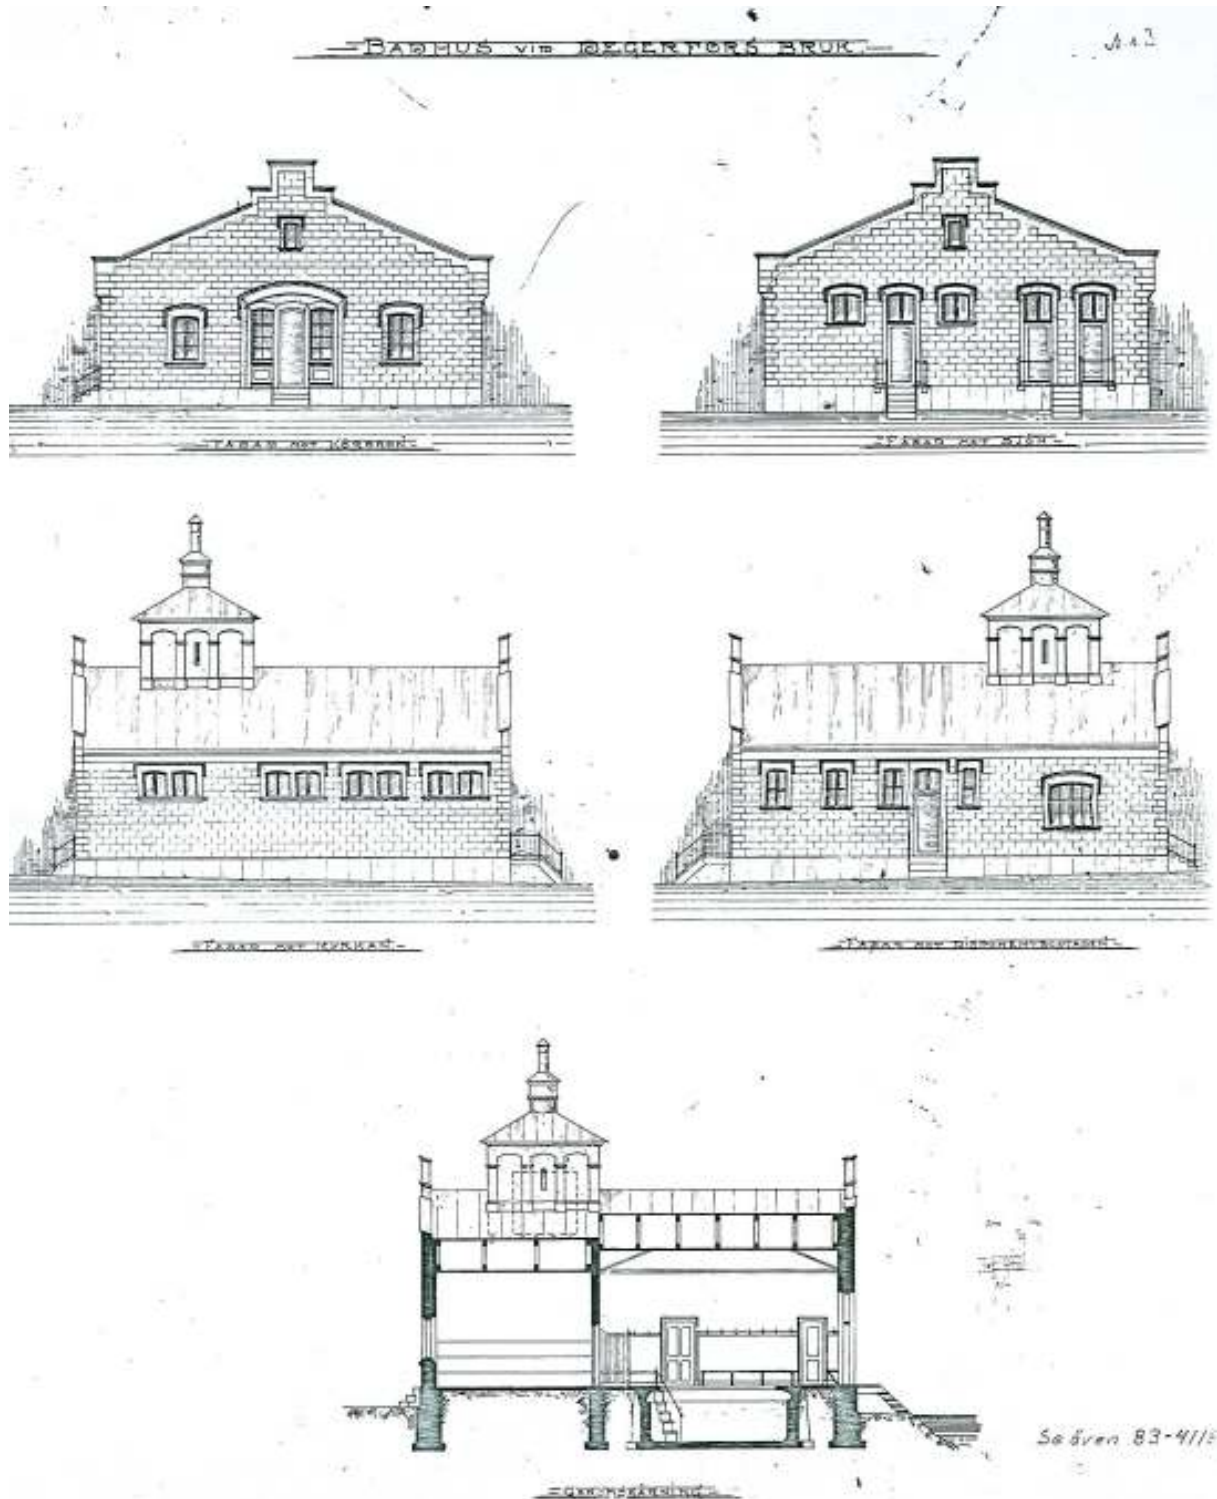
Plan öfver murverk och lufttimmer.
 — Regerfors badhus. —

Jämför med skorstenstornets utseende mot hur det ser ut idag

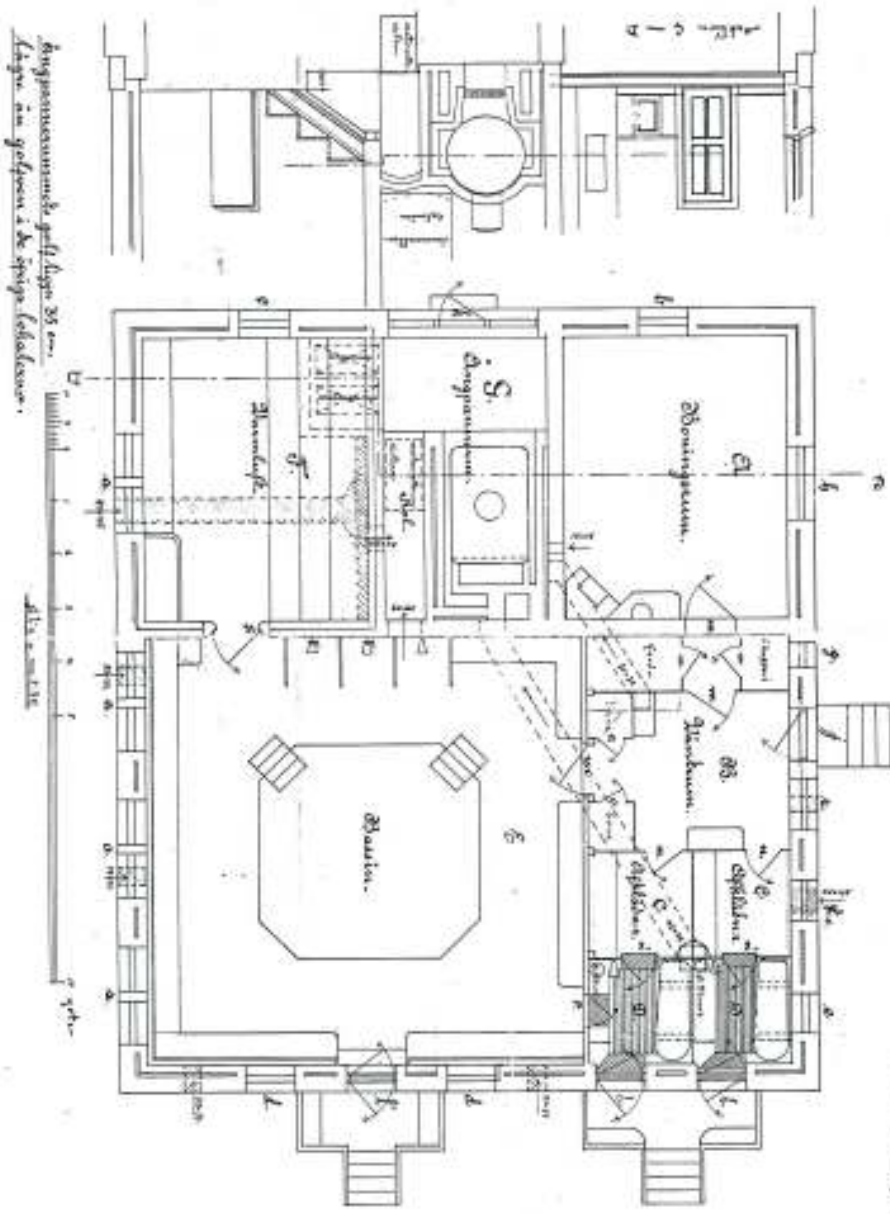
Av de vattenledningar, ångpanna, varmattencylinder, ångduschar, sittduschar, badkar mm som syns på ritningen finns ingenting kvar

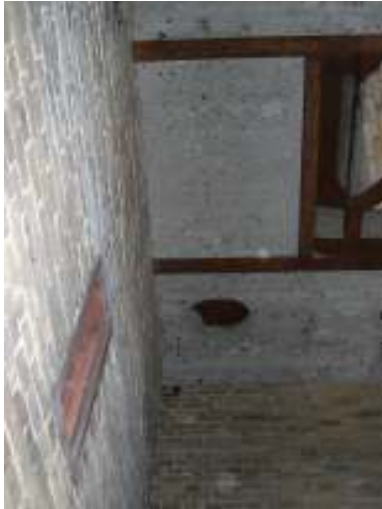
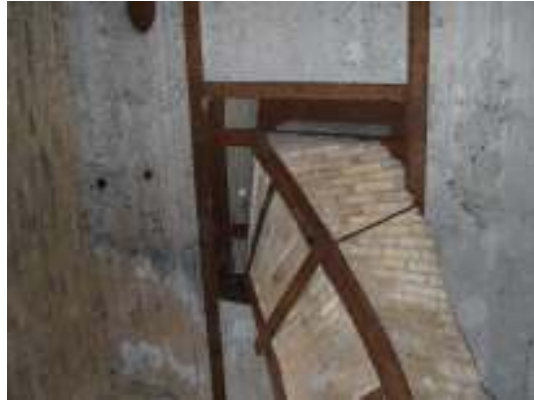
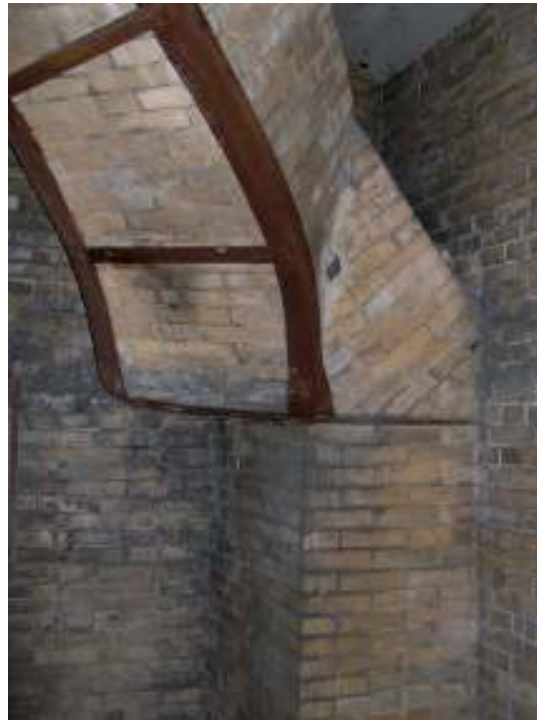
Följer man murstocken från f d ångpannerummet på bottenvåningen och klättrar genom öppningen i taket (nedant v) så ser man att den nedre skorstenssektionen till största delen är ett "tomrum" med små fönster och några igenmurade hål, de senare troligen för ventilation. I taket finns även ett hål som leder till en "pipa" på taket. (ovan t v) Murstocken följer först yttermuren (nedre bilden t h) men svänger sedan in mot takets mitt och vidare upp till mittensektionen. (överst t h)

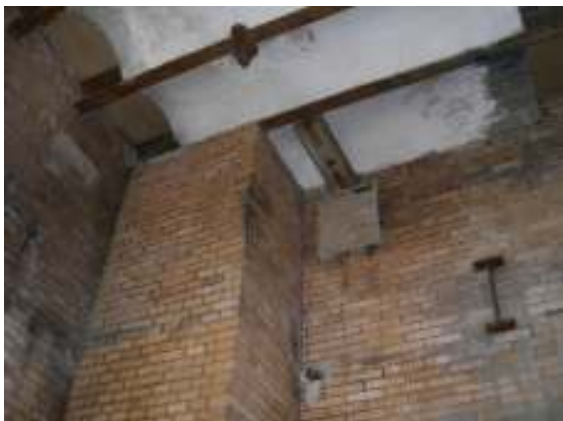
Genom ett ventilationshål i yttermuren på mittsektionen kan man se murstocken innanför. Den översta sektionen gavs inte möjlighet att inspektera invändigt. (övre bilden t h)

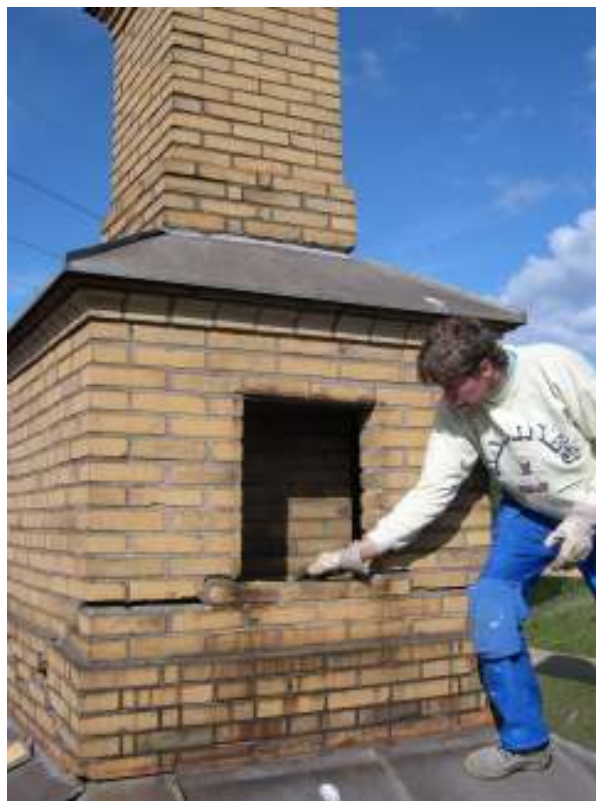
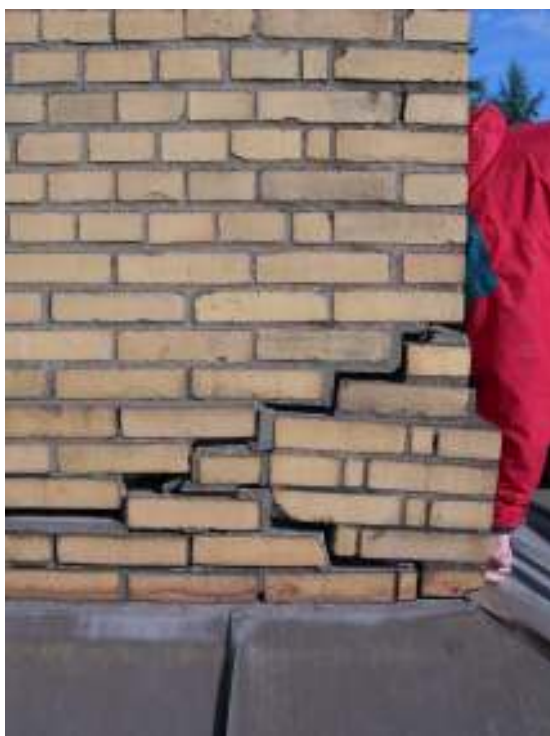
Före åtgärd: Den stora skorstenen är murad i tre sektioner. Den nedre, vidare sektionen stämmer ganska väl överens med originalritningarna från 1900 men kan eventuellt ha byggts om något. Mellan- och överdelen ser helt annorlunda ut jämfört med ursprungsritningen. (Se bildbilaga) Varierande fogstrykningar och tegeltyper i det yttre murverket tyder på att någon förändring eller lagning har skett tidigare men det är oklart när. Den yttre muren i mittsektionen var i mycket dåligt skick med diagonala sprickor och utskjutande stenar. De plattjärn som förankrats horisontellt i yttermurens sidor har säkerligen varit en bidragande orsak till de sättningar som uppstått i mittsektionen. Dålig plåtavtäckning med frostsador som följd kan också ha haft betydelse.

Sättningskador i mittsektionens yttermur

Åtgärder: För att förstärka konstruktionen utan att plocka ner hela mittsektionen monterades en sammanhållande konstruktion av vinkeljärn på yttermuren. (Se bildbilaga). Järnkonstruktionen rostskyddsbehandlades med Protect Grund och målades med Teck

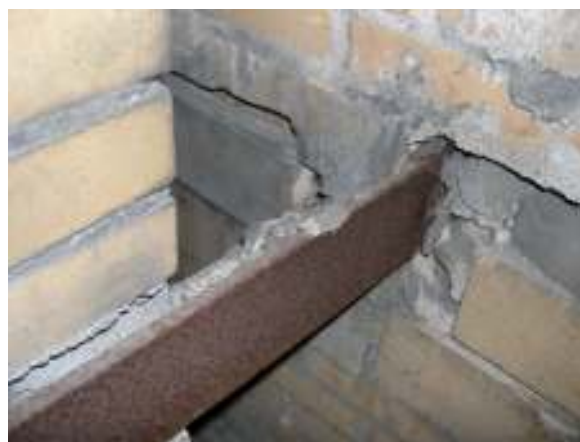
Den yttre muren till höger och den inre, själva murstocken till vänster. Horisontella järnstag var förankrade från sida till sida i det yttre murverket samtidigt som det låg an mot murstocken.

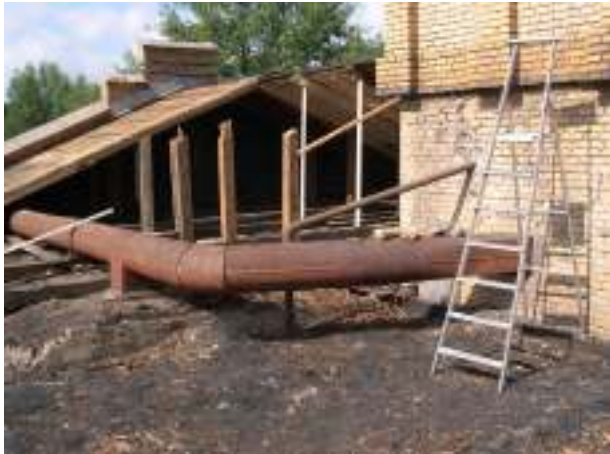
Nedre delen av den yttre skorstensmuren syns till vänster i bilden. Från utrymmet innanför muren har det gått en ventilationsledning genom röret som syns på bilden. Själva hålet i murverket var igensatt

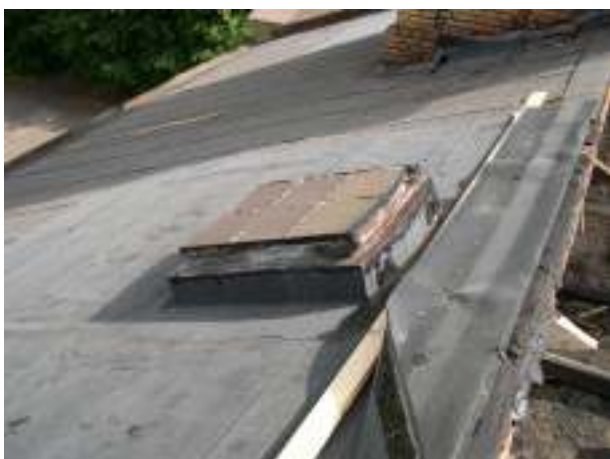
Papptak och taklucka före åtgärd, norra takfallet
