Petersberg

Grythyttan 6:109, Grythyttans socken, Hällefors kommun, Västmanland

Omläggning av skiffertak, år 2006

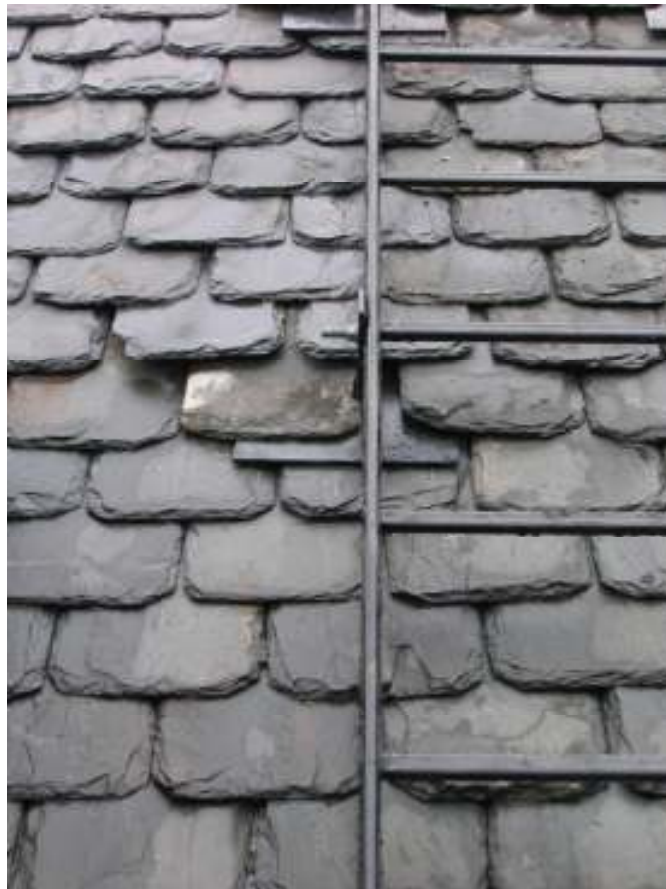
Omslagsfoto: Det omlagda skiffertaket med ny takstege, Charlott Hansen, OLM_2006_18_8, år 2006

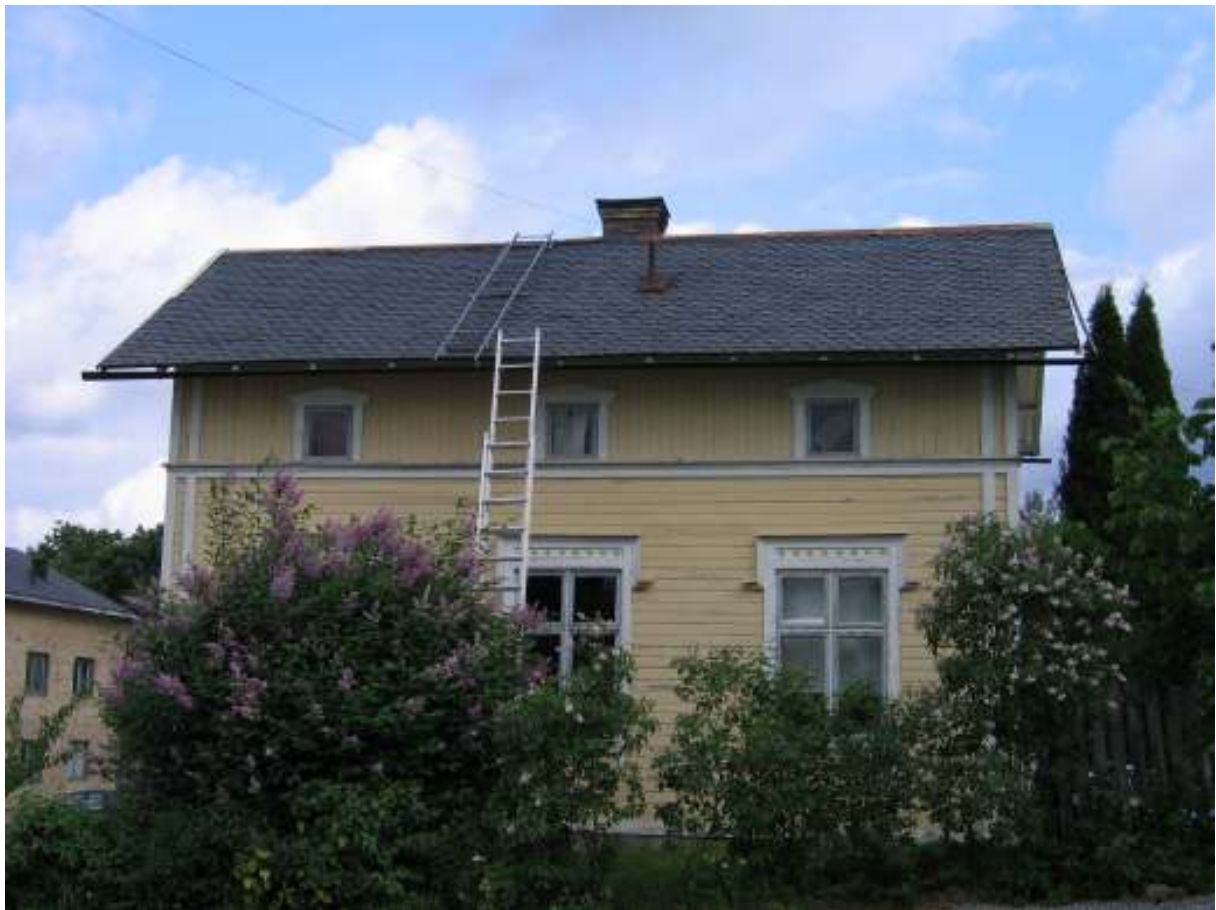
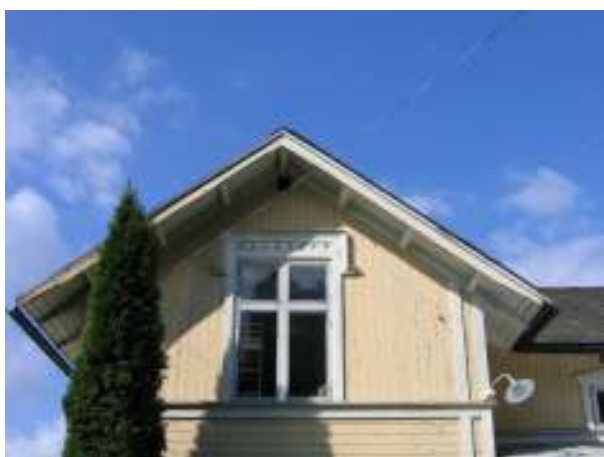
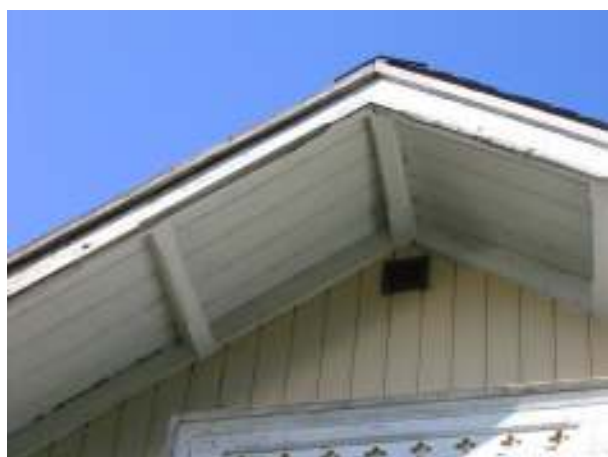
Före åtgärd

Före åtgärd: Byggnadens tak bestod av två sadeltak ställda vinkelrätt mot varandra. Taket var belagt med grythytteskiffer i form av rektangulära plattor med rak nedre kant. För ca 20 år sedan lades samtliga takfall om, utom det södra. Nocken var täckt med galvaniserad obehandlad plåt. Byggnadens vindskivor utgjordes av kraftiga brädor med två avfasade partier i nedre kanten och som utformats lika takfots-tassarna i nedre änden. På vindskivorna satt tunna enkla lister som troligtvis var senare tillkomna. I dessa lister var yttersta skifferraden spikad. En följd av detta blev att skiffret inte stack tillräckligt långt utanför vindskivorna som därför blivit rötskadade. Regnvatten från taket leddes bort av hängrännor med utkast. Hängrännornas fäste satt för långt isär vilket lett till att hängrännan buktar. På taket fanns ett ventilationsrör i obehandlad galvaniserad plåt.

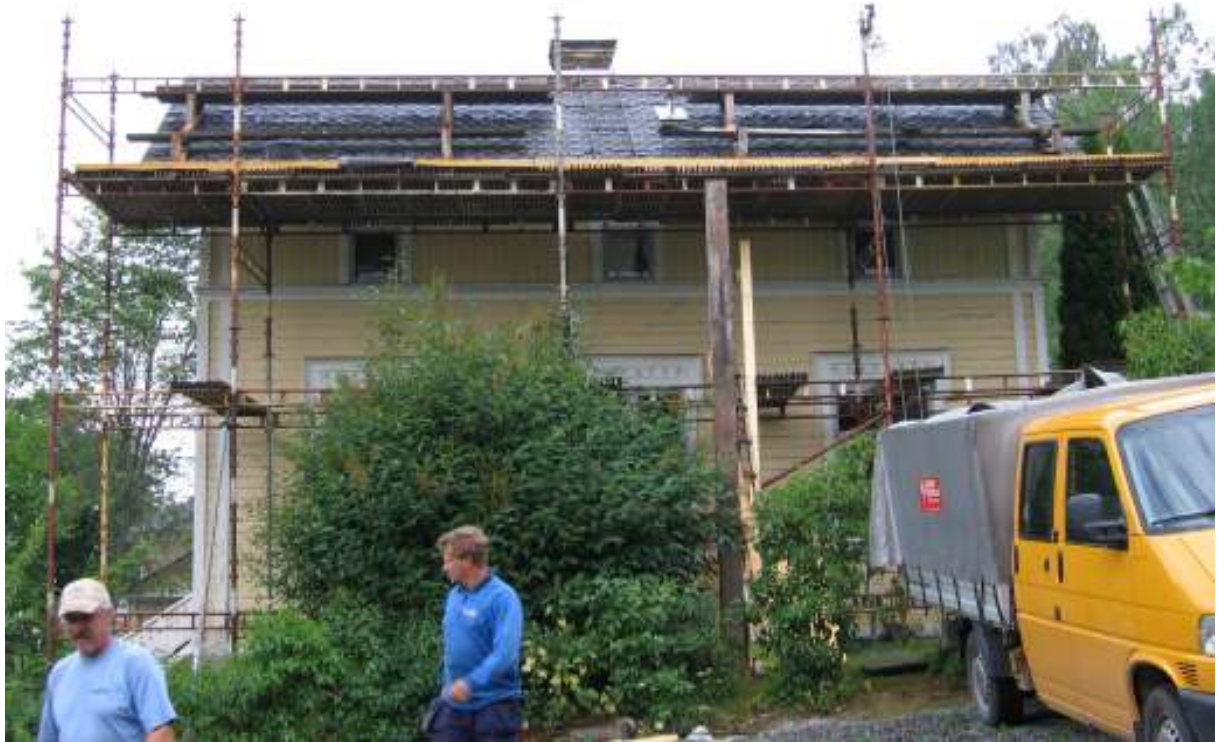
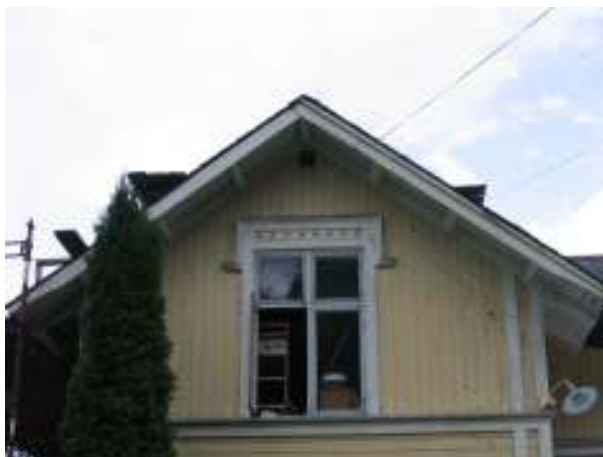
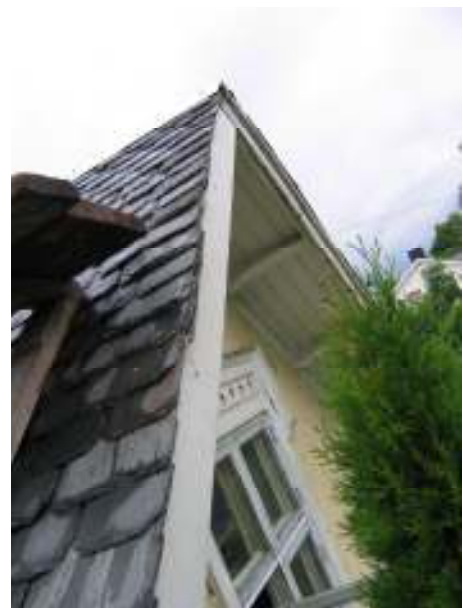
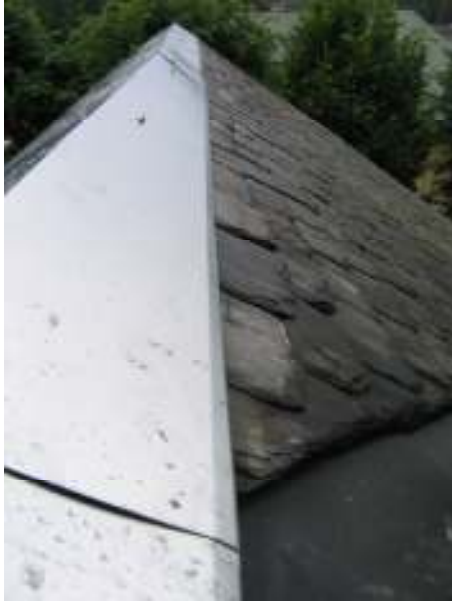
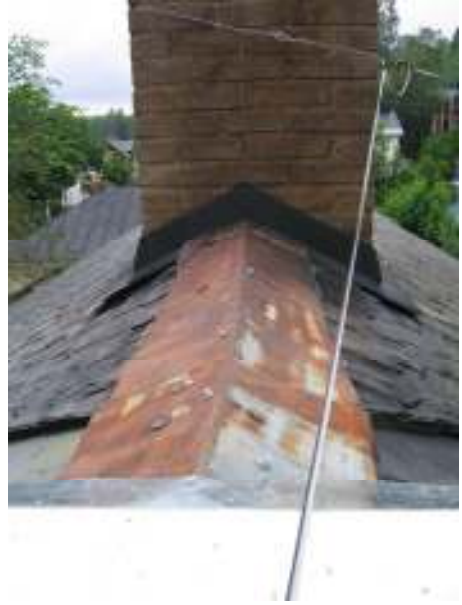
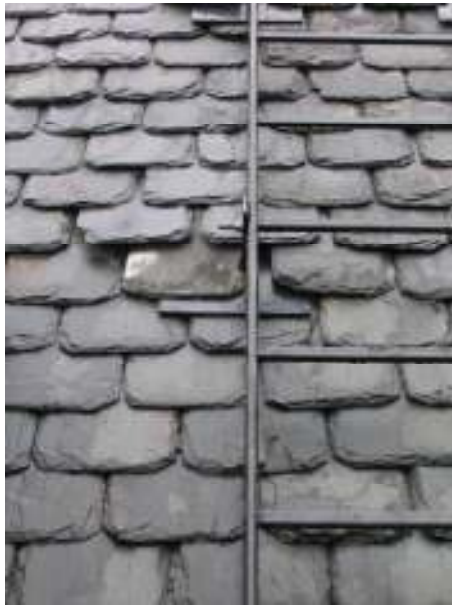
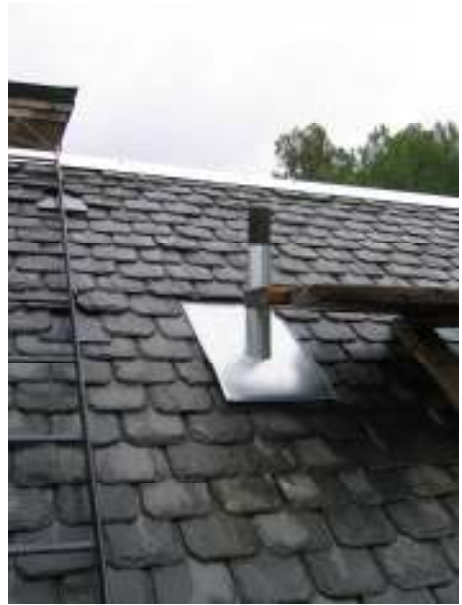
Efter åtgärd

Eftersom arbetena endast omfattat södra takfallet har vindskivorna endast bytts på detta takfall. Det var även endast på detta takfall som de smala listerna på vindskivorna togs bort. Detta har resulterat i att norra och södra takfallen ser något olika ut då den smala listen saknas på norra sidan. Dessa lister bör plockas bort på samtliga av byggnadens vindskivor då vattnet inte släpper tillräckligt långt från fasaden utan på vindskivorna som får rötskador. Det krävs dock att yttersta skifferraden på takfallet, som är spikad i listen, plockas ner och sedan fästs tillbaka i taket. Fastighetsägarna har för avsikt att åtgärda detta.

Efter åtgärd: Åtgärderna har endast omfattat södra takfallet. Befintligt takskiffer plockades ner och sorterades. Plywoodskivor, 12 mm tjocka, och underlagspapp, yap 2200, monterades på undertaket som visade sig vara i gott skick. Skiffret monterades med syrafast skifferspik och ca en kvadratmeter skifferplattor byttes ut med skiffer lika det befintliga. Vindskivor nyttillverkades. De skulle tillverkas exakt lika de befintliga men ett av de avfasade partierna på vindskivan uteblev. Vid nästa tillfälle då vindskivorna byts bör de ersättas med nya lika de ursprungliga. De målades med linoljefärg bruten enligt RAÄ Linoljefärgslikare, grå umbra 7A-30. Den tunna listen som troligtvis var senare tillkommen togs bort för att skifferplattorna skulle sticka tillräckligt långt utanför vindskivorna.

På norra takfallet saknades en skifferrad längst upp. Under detta arbete kompletterades därför takfallet med ytterligare en rad skiffer lika det befintliga. En nynockplåt monterades, tillverkad i galvaniserad obehandlad plåt utformad lika den befintliga. På det inskjutande takfallet hade det i nockplåten på vissa ställen blivit små rosthål. I stället för att byta hela plåten skruvades skruvar med packningar i hålen.

En fotplåt monterades för att leda vattnet ner i hängrännan. Hängrännan byttes ut mot en ny i obehandlad galvaniserad plåt. Fästena monterades med 50-60 cm mellanrum. Vid slutbesiktningen hade stuprör ej monterats vilket skulle ske i samband med att ställningarna plockades ner. Stuprören som kommer att monteras är tillverkade av obehandlad galvaniserad plåt med skarpa vinklar och falsade skarvar. Den tillhörande vattkupan är konformad. För att galvaniseringen ska försvinna lämnas hängrännor och stuprör obehandlade och kommer att målas inom några år i samband med att fasaderna målas om.

Ett nytt ventilationsrör i galvaniserad obehandlad plåt nyttillverkades och utformades exakt lika den befintliga. En ny takstege monterades som smälter väl in i

taket då den är svartlackerad. Stegens fästen är utformade som plattor så att de går att kila in och fästa mellan skifferplattorna.
