# Lantbrukets ekonomibyggnader

År 2006

## Översiktlig beskrivning

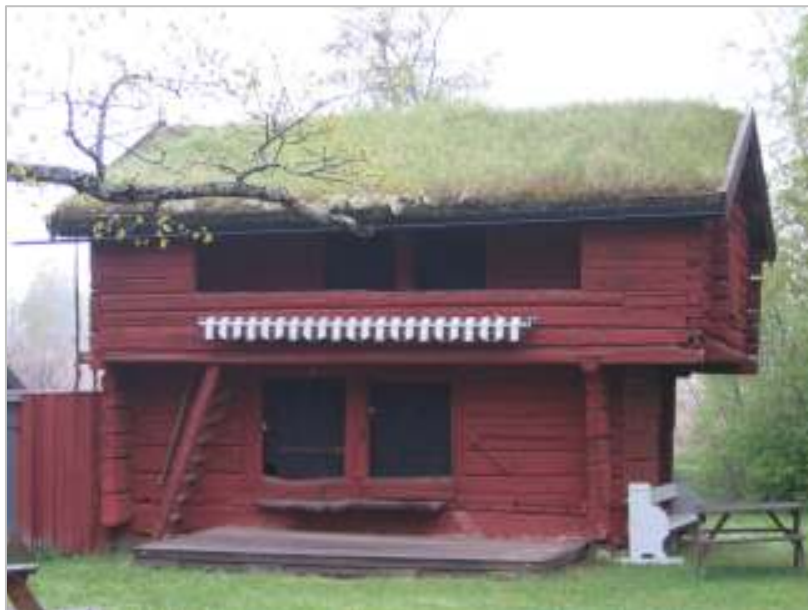
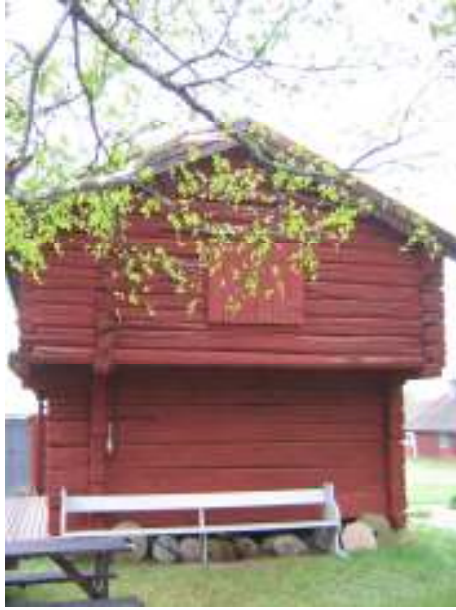
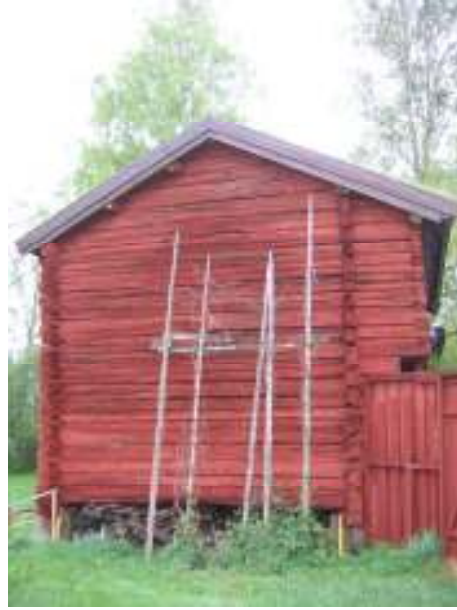
Foto: Charlott Hansen, Örebro läns museum OLM\_2006\_68\_1-10

Loftboden hade en knuttimrad stomme placerad på en grund av stora naturstenar. Gavlarna var bitvis rötskadade och för att skydda stockarna från vidare rötskador kläddes gavlarna med panel. De rötskadade delarna på stommen har avlägsnats och ersatts med nytt virke. Väggen reglades och en locklistpanel spikades upp. Den utformades lika locklistpanelen på gårdens övriga byggnader. För att skydda knutarna kläddes de in med brädor. En vindpapp monterades trots att antikvarisk kontrollant meddelat att så ej skulle ske. Vindpappen är ej diffusionstät och har därför accepterats. På ena gaveln fanns en lucka den bestod av stående panel utan locklist. Den var till viss del var rötskadad och bedömdes av hembygdsföreningen, under arbetets gång vara så dålig att den nytillverkades. Enligt anvisningarna skulle en ny lucka tillverkas lika den befintliga. Den nya luckan tillverkades med locklist för att smälta bättre in i fasaden. Detta avsteg ansågs av liten betydelse och godkändes därför. Befintliga beslag återanvändes. Loftboden med ny panel målades med äkta Falurödfärg. Den mörkare kulören valdes då samtliga av de övriga byggnaderna är målade med den.

Vid den ena gaveln stod några humlestörrar, dessa flyttades för att minska risken för fuktskador på den nya panelen.

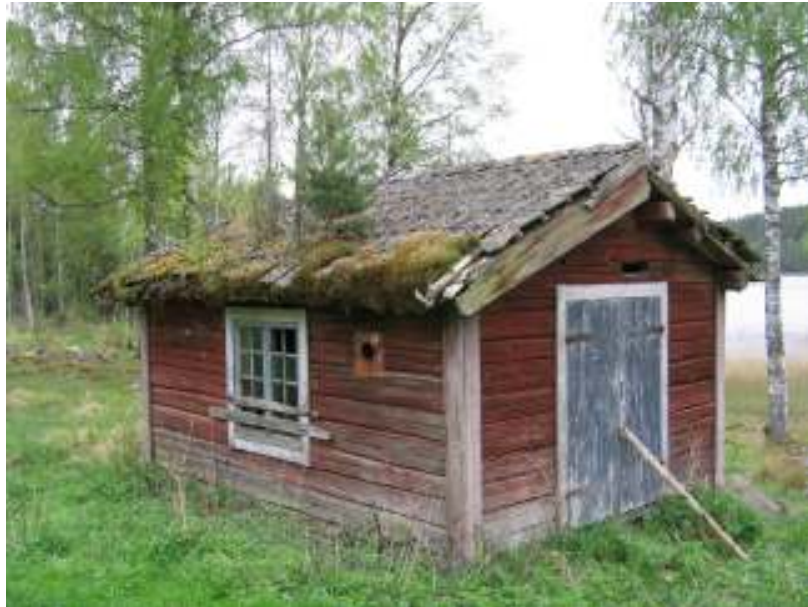
Foto: Charlott Hansen, Örebro läns museum OLM\_2006\_60\_1-11

Byggnaden bestod av en timmerstomme med klädda knutar på en grund av natursten. Taket var belagt med tvåkupigt lertegel. Under tegeltaket fanns rester av ett äldre torvtak lagt på trol. Taket var i mycket dåligt skick, pannor saknades, mossor växte på teglet, träd växte i torven, vindskivorna var rötskadade och saknades delvis. Fönsterbågarna hade olika spröjsindelning. De var till viss del rötskadade, en båge saknades liksom flera fönsterrutor. Dörren var i gott skick men i behov av målning då den befintliga färgen till stor del flagat bort.

Befintligt tegeltak plockades ner, resterna av torvtaket avlägsnades på fastighetsägarens önskan. Teglet rengjordes för att återanvändas. Det befintliga undertaket av trol bibehölls och kompletterades med ny trol där så behövdes. Oljehärdad masonit monterades ovanpå trolen och ny läkt spikades upp. Läkten anpassades så att nocken och taket kom i samma höjd som tidigare. Det befintliga teglet lades tillbaka med viss komplettering men det visade sig vara olika pannor och i sämre skick än vad man ursprungligen trodde. Därför plockades det ner och ett nytt tvåkupigt lertegel från Vittinge lades. Vindskivor nyttillverkades. De målades med vit linoljefärg, Lasol, trots att det i anvisningarna stod att de skulle behandlas med rödtjära. De befintliga fönster- och dörrfodren var vitmålade och de vitmålade vindskivorna godkändes då vita vindskivor ofta förekommer i samband med vita foder. Kulören på vindskivorna ansågs inte vara av största vikt och godtogs därför. Nedersta hörnet på vindskivorna var ej avsågat, vilket det var på de befintliga. Fastighetsägaren ombads därför åtgärda detta. Vattlister saknades vilket fastighetsägaren ombads montera.

På en fönsterbåge har ett understycke bytts mot ett lika det befintliga. Delen togs från ett äldre fönster som återfanns på gården. Detsamma gäller några spröjs som ersatts. En ny båge till fönstret på södra sidan har nyttillverkats utifrån en äldre båge som, även den återfanns på gården. Kompletterande glasrutor har tagits från äldre fönster men man har även varit tvungen att använda modernt planglas, som är lite tunnare, då kittfalsen var alltför liten för att rymma både glas och kitt. Fönstren har kittats med linoljekitt och målats med linoljefärg, Lasol, bruten i kulören järnoxidsvart 5A-318, enligt Riksantikvarieämbetets Linoljefärgslikare. Färgen har dock strukits på i för tjocka lager vilket orsakat att färgen blivit skrynklig. Fastighetsägaren rekommenderades därför att låta färgen torka ordentligt och till våren skrapa bort den och måla fönstren på nytt.

Dörrarna har skrapats rena från löst sittande färg och sedan målats med samma färg och i samma kulör som fönsterbågarna. Befintliga beslag har rengjorts och återanvänts.

Knutbrädorna hade plockats bort. Vid slutbesiktningen meddelades dock att de utgjorde ett skydd för knutarna och att de aldrig varit avsedda att vara bara. Fastighetsägaren råddes att åter spika upp knutbrädor.

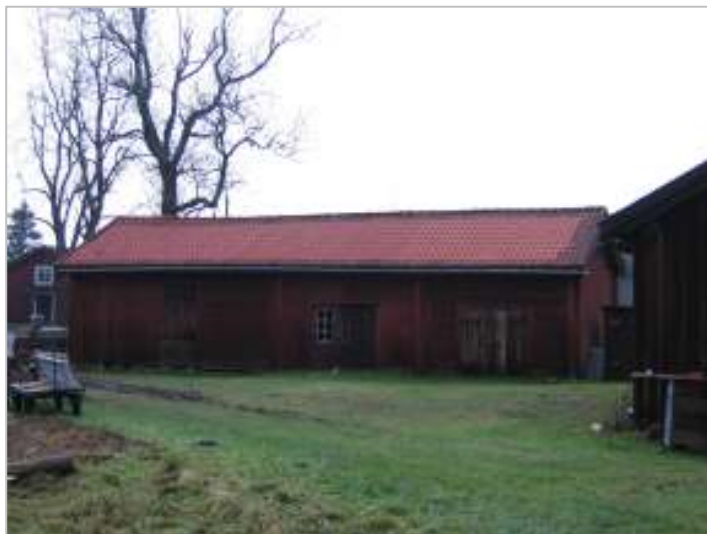
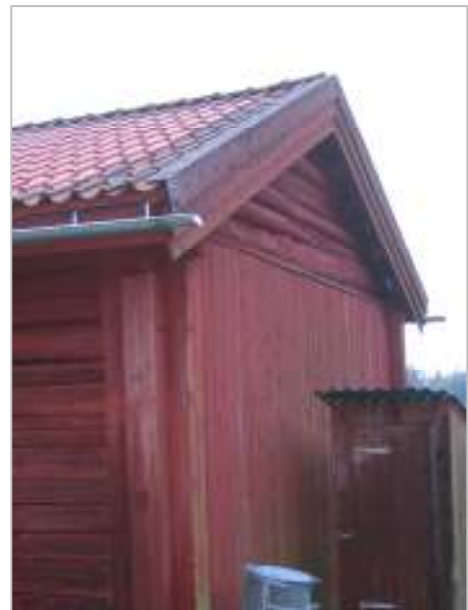
Foto: Charlott Hansen, Örebro läns museum OLM\_2006\_66\_1-12

Byggnaden bestod av en knuttimrad länga på en grund av natursten. Taket bars upp av åsar och undertaket utgjordes av trol och näver samt ovanpå det en spontad plywood och papp. Taket täcktes slutligen av enkupigt lertegel som lär komma från Stjärnhusen i Örebro. Teglet var i mycket dåligt skick.

Teglet plockades ner och ny papp, yap 2200, lades på plywooden. Ny strö och bärläkt monterades och det befintliga teglet, från både Heby och Vittinge, lades tillbaka med viss komplettering av nytt enkupigt lertegel från Vittinge. Befintliga vindskivor, vattlister och takfotsbrädor har återanvänts. Nya hängrännor med utkast har monterats. De är galvaniserade och i övrigt obehandlade.

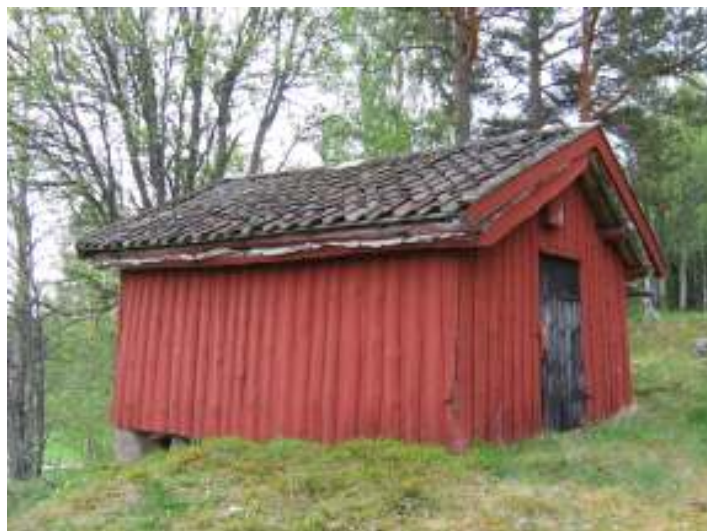
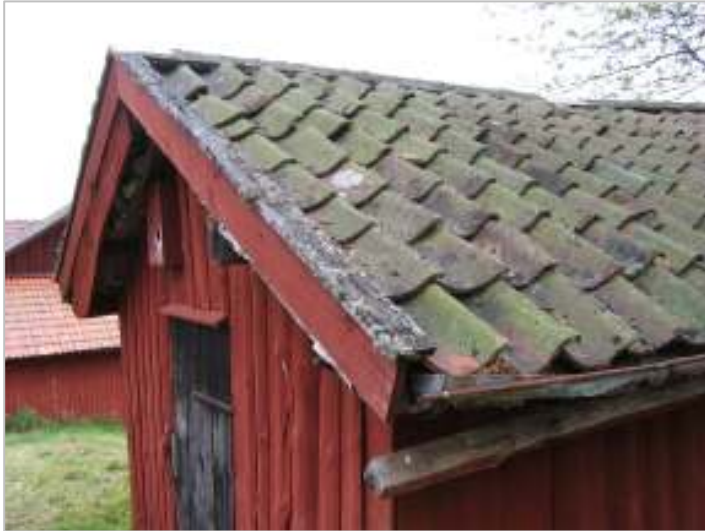
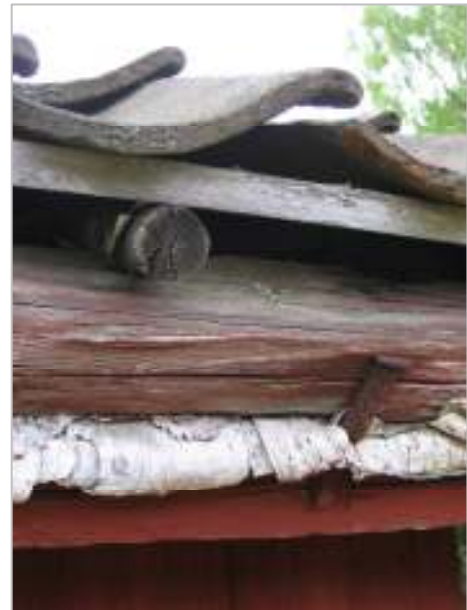
Foto: Charlott Hansen, Örebro läns museum OLM\_2006\_61\_1-9

Fähuset hade en regelverksstomme placerad på fyra hörnstenar. Väggarna var klädda med vankantad lockpanel. Taket bars upp av åsar och hade ett undertak av trol och näver vilket troligtvis var spår efter ett äldre torvtak. Kvar från ett äldre torvtak fanns även mullåsen som hölls på plats av järnkrokar. Taket täcktes slutligen av enkupigt lertegel. Teglet var i dåligt skick liksom vindskivor, vattlister och nockbrädor. Nedre delen av panelen var rötskadad som en följd av att marken kröp upp mot panelen.

Tegeltaket plockades ner. Nockåsen var i dåligt skick och byttes mot en ny. Mullåsen på södra sidan byttes ut mot en ny. De befintliga järnkrokarna återanvändes. Taket täcktes med oljehärdad masonit och ny bär- och ströläkt spikades upp. Det befintliga teglet lades tillbaka med viss komplettering. De kompletterande pannorna var begagnade och lika de befintliga. Nocken täcktes av nya brädor och galvaniserad, obehandlad plåt. Byggnaden försågs med nya vindskivor och vattlister som behandlades med äkta falurödfärg respektive rödtjära. Nedersta hörnet på vindskivorna var ej avsågat, vilket det var på de befintliga. Fastighetsägaren ombads därför åtgärda detta.

Runt fähuset har marken schaktats bort för att förhindra vidare rötskador på syllstockar och panel. Några större träd som står i nära anslutning kommer att tas ner. Utöver de åtgärder som omfattats av bidraget har en rötskadad syllstock samt delar av den rötskadade panelen bytts ut.

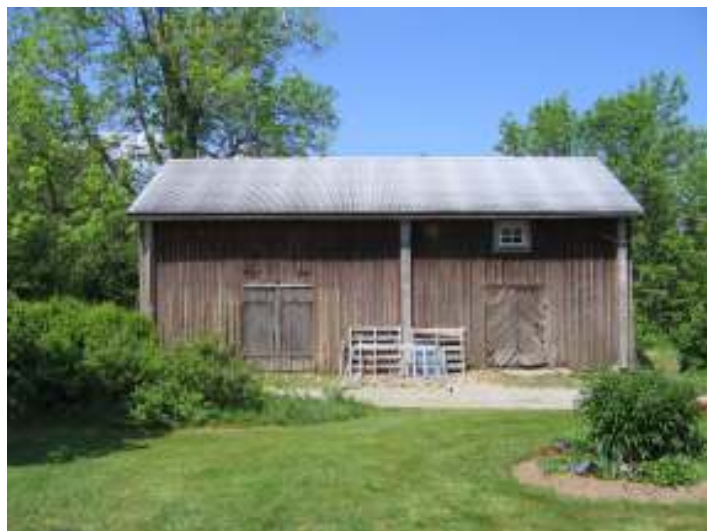
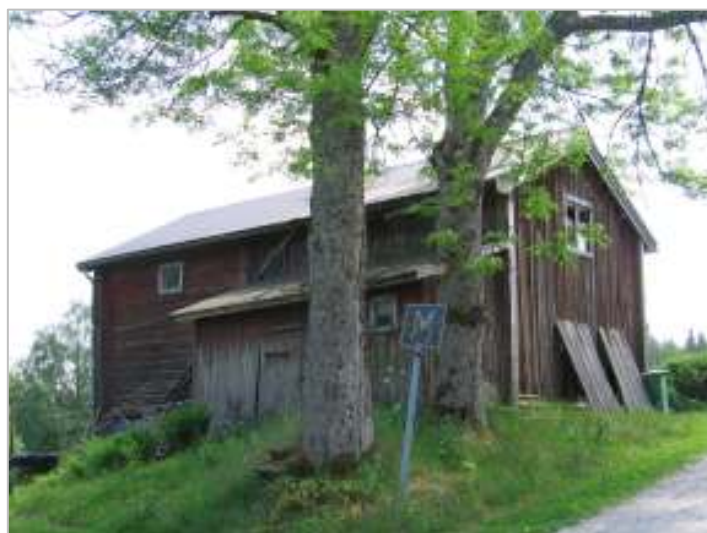
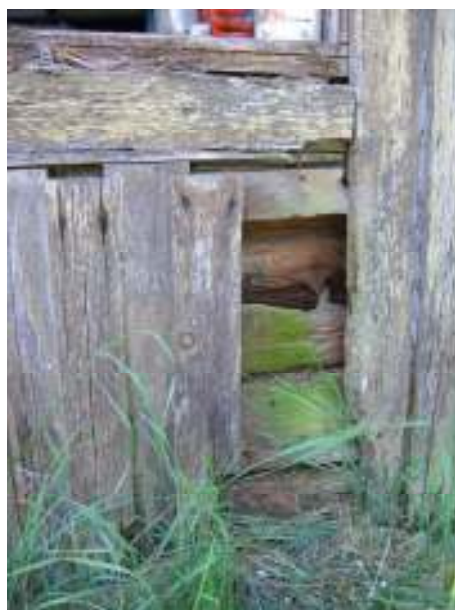
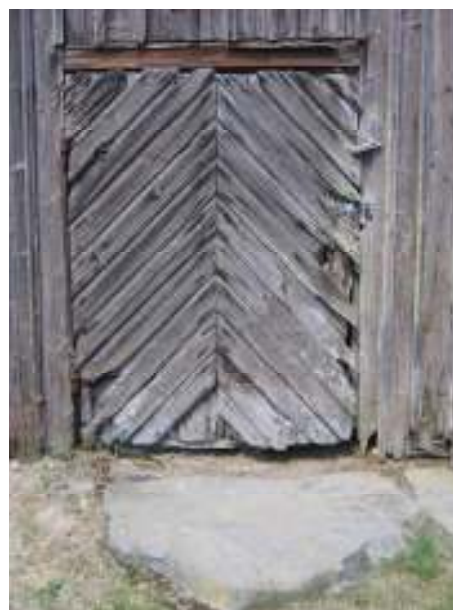
Foto: Charlott Hansen, Örebro läns museum OLM\_2006\_57\_1-19

Boden hade en stomme av knuttimmer och regelverk på en grund av natursten. Fasaderna var klädda med lockpanel och taket täcktes av trapetskorrugerad plåt. På norra sidan fanns ett dass tillbyggt. Det var uppfört med en stomme av regelverk som klätts med panel utan lock. Dess pulpettak var täckt med korrugerad plåt. Under byggnaden fanns en jordkällare med ingång österifrån. Delar av timmerstommen var rötskadad och panelen var i dåligt skick. Fönster och dörrar var delvis rötskadade och i dåligt skick.

Delar av timmerstommen, på södra och östra sidan, har lagats genom halvsulning. En av syllstockarna tillhörande dassutbyggnaden har ersatts. De nya delarna har ersatts med nytt virke lika det befintliga. Panelen har ersatts med ny panel, lika den befintliga. Under arbetets gång bedömde entreprenören den befintliga panelen för dålig för att spara. Några få bitar panel har sparats ovanför fönstren på södra sidan av byggnaden. Panel har även sparats på norra sidan samt på dassets västra gavel. Panelen målades med äkta Faluljus. Knutlådor målades med vit linoljefärg lika de befintliga.

Rötskadade delar på fönsterbågarna har ersatts med nytt virke lika det befintliga. Två nya fönsterbågar till västra gaveln, har nytillverkats. De utformades lika de befintliga. Fönstren kittades med linoljekitt. Fönstren målades med äkta Faluljus istället för med linoljefärg som angivits i anvisningarna. Detta ansågs som ett mindre avsteg och godtogs därför. Fönsterfoder har målats med vit linoljefärg.

På södra sidan har en dörr försetts med ny panel, lika den befintliga. Befintliga beslag har återanvänts. Dörren var vid besiktningen ej behandlad vilket kommer att ske till våren då vädret är bättre. Den kommer att behandlas med tjära. Byggnadens övriga dörrar har behandlats med tjära alternativt äkta Faluljus, lika de befintliga dörrarna.
