Magasinsbyggnad, Bunkens gård

Bunken 1:4, Lerbäckes socken, Askersunds kommun, Närke

Restaureringsarbeten 2008 – 2009

Örebro läns museum
Rapport 2010-1

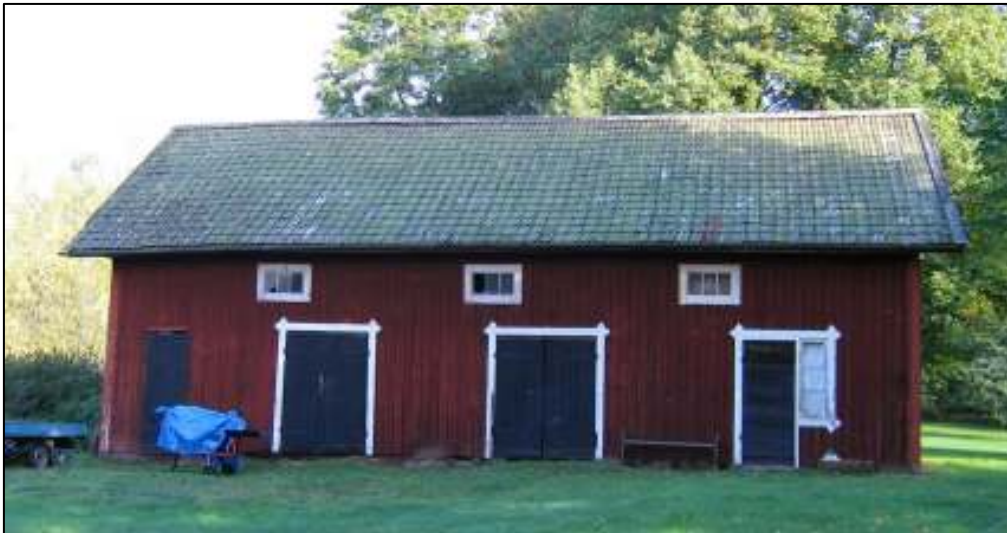
Magasinet före åtgärder

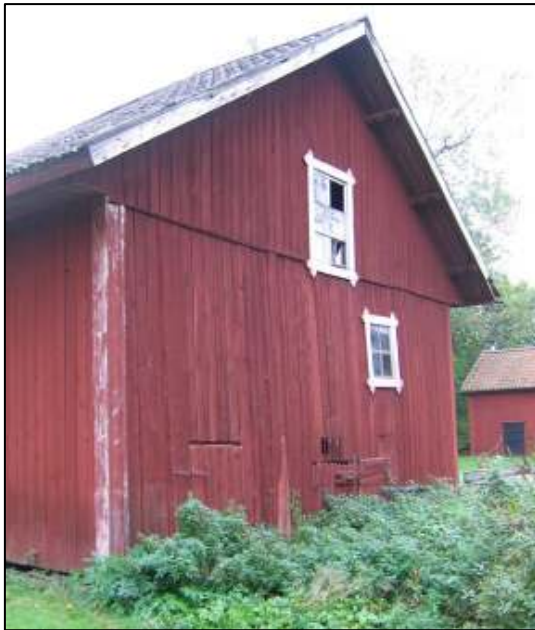
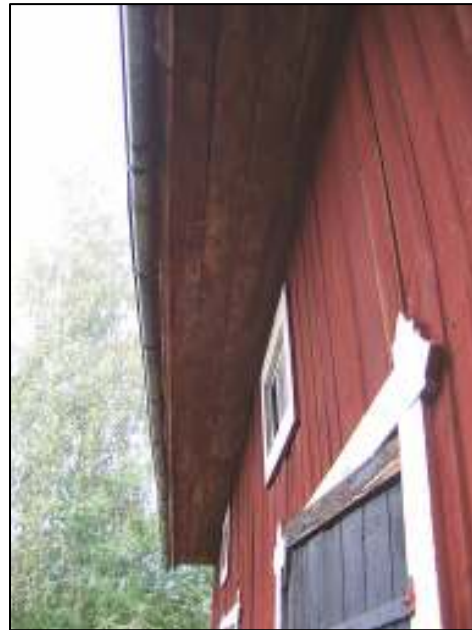
Takfoten före åtgärder.

Några av taktassarna var i dåligt skick och har därför förstärkts med nytt virke av god kvalitet och de nya delarna utformades lika de befintliga delarna. Taktassarna är målade med äkta Falurödfärg.

Nästan alla vindskivor och takfotsbrädor är helt utbytta. De nya vindskivorna och takfotsbrädorna är utformade lika befintliga och målade med äkta Falurödfärg.

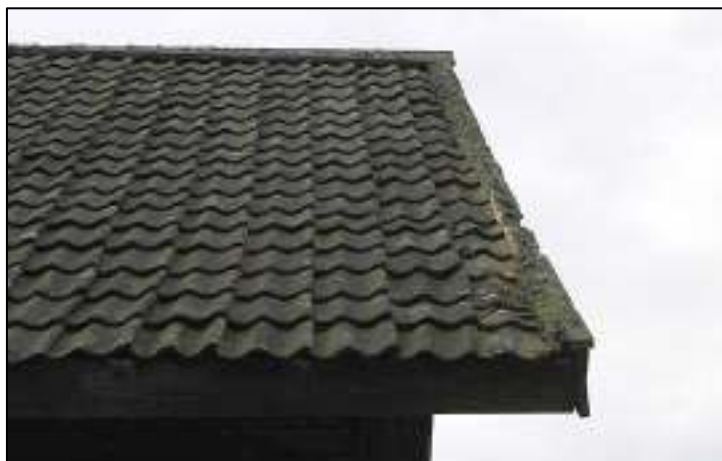
Före åtgärderna hade byggnaden ett tak av tvåkupigt lertegel av två olika sorter. Takpannorna var i relativt dåligt skick. Högst upp på taket sattnockbrädor, också de i dåligt skick.

Taknock, vattbräda och taktegel före åtgärder.

De befintliga takpannorna samt den äldre läkten togs bort. Rötskadat virke på undertaket byttes ut mot nytt lika befintligt. Ovanpå undertaket monterades oljehärdad masonit samt ny läkt. Istället för de äldre takpannorna la man dit nytt tvåkupigt lertegel från Vittinge.

På taket lades nockpannor istället för de hårt åtgångna nockbrädorna som fanns tidigare.

Vattbrädor av galvad olackerad plåt har ersatt vattbrädorna av trä. Hängrännor i omålad galvaniserad plåt har monterats.

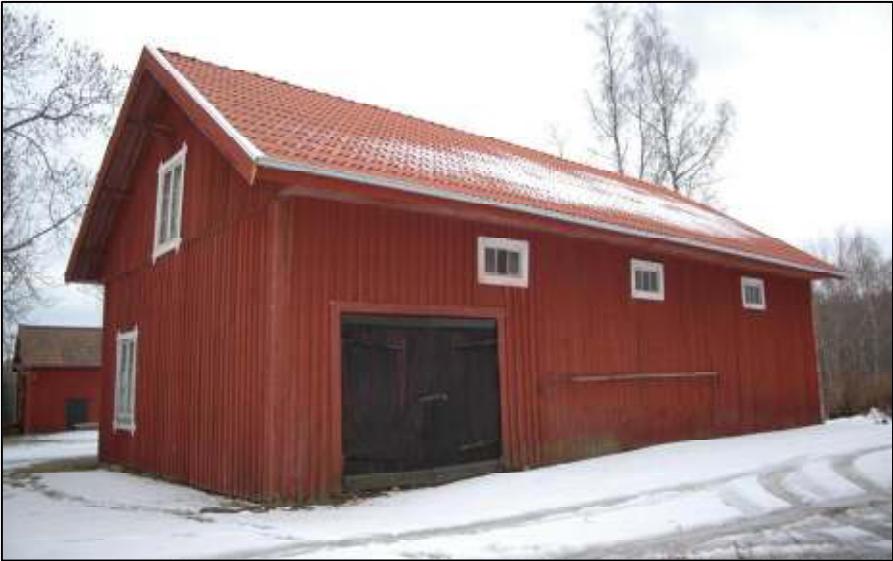
Magasinet efter åtgärder.

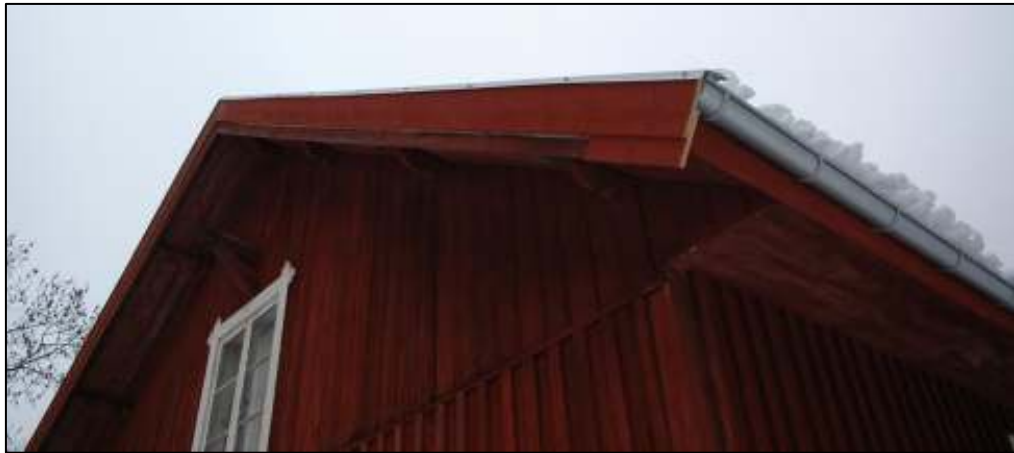
Delvis nya vindskivor.

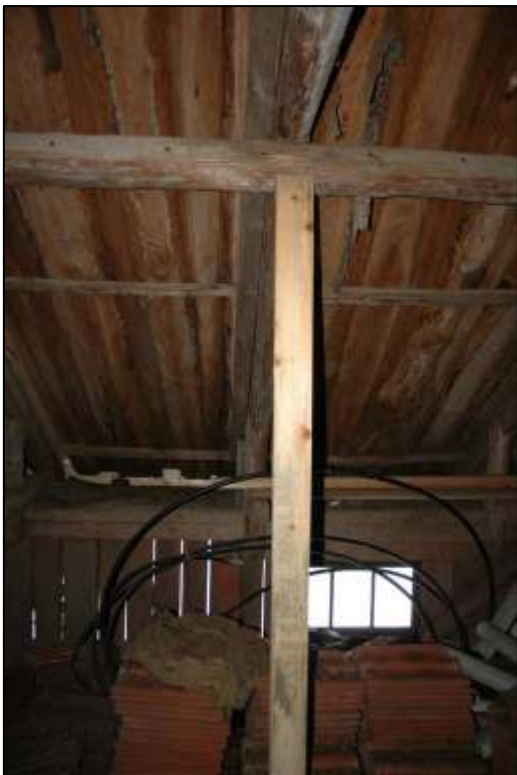
Stolpe på loftet för att stötta upp taket.

Då taket sviktade något förstärktes takkonstruktionen genom att en fyrkantig stolpe/stötta restes upp mot taket uppe på loftet.

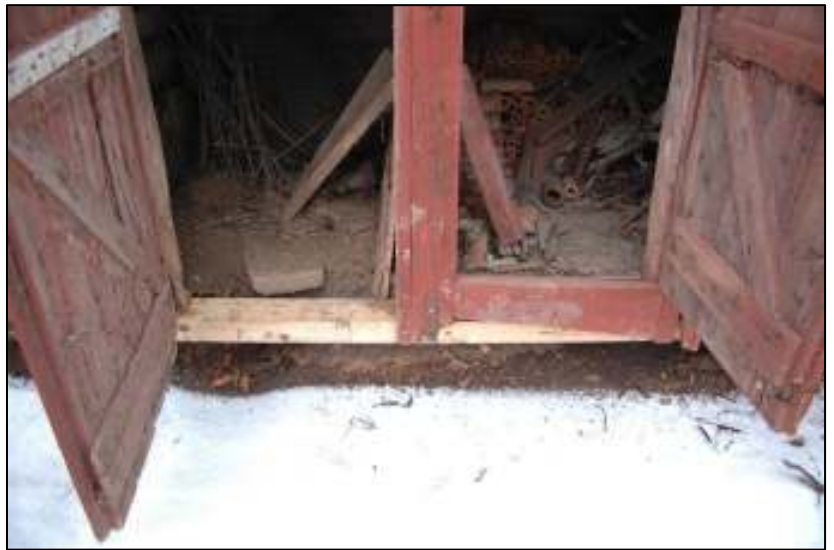
Vid besiktning av byggnaden upptäcktes det även att syllstocken på ena gaveln var näst intill obefintlig och att det låg jord upp mot fasaden. Det visade sig även att en av bjälkarna mellan våningsplanen var kraftigt rötskadad.

Ny syllstock.

De skadade partierna på syllstocken på gaveln mot väster avlägsnades och ersattes med nytt virke av god kvalitet som utformats lika befintligt. De nya delarna fogades samman med den befintliga stommen lika befintligt utförande.
