Ladugården vid Hammarby herrgård

Södra Husby 1:41, Nora kommun och socken, Västmanland

Restaurering av ladugården, etapp 3, 2009

Örebro läns museum
Rapport 2010:15

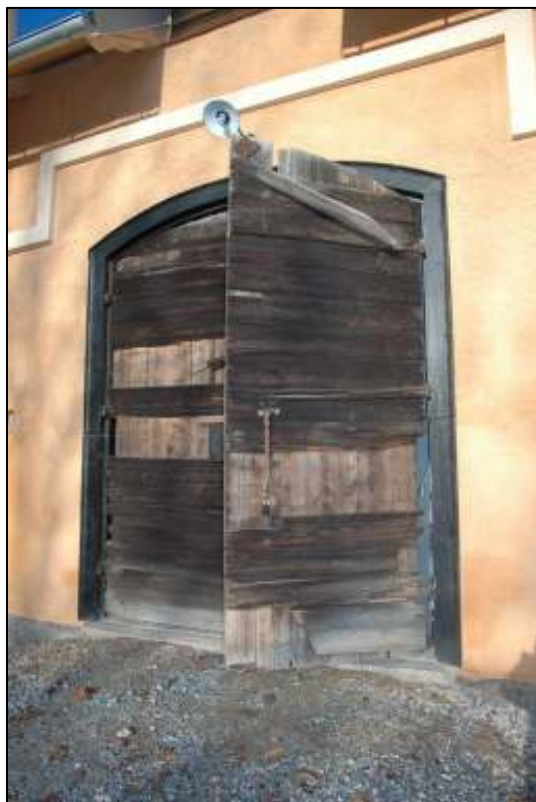
I sydvästra längan finns två portar bestående av dubbeldörrar med stickbågig överdel. Dörrbladen har liggande panel på stående brädor. Den västra av de båda dörrarna är något större. Portarnas karmar är av gjutjärn. Dörrarna var delvis i dåligt skick, i huvudsak beträffande panelen där delar av den saknades. Arbetet med dessa påbörjades under etapp 2. Karmarna av gjutjärn rengjordes då och målades med järnmönja samt bensvart linoljefärg, både färgerna var av fabrikat Ottossons.

Port på sydvästra sidan före åtgärd

Arbetet med nytillverkningen av portar och dörrar hade redan påbörjats vid första besiktningen. För de påbörjade åtgärderna hade de antikvariska anvisningar som lämnades i samband med etapp 2 använts som utgångspunkt. Färdigställningen och monteringen av de två nytillverkade ytterportarna till sydvästra längan återstod vid slutbesiktning. Enligt anvisning skulle de behandlas med dalbränd trätjära i gyllenbrun kulör, av fabrikat Claessons. Portarna hade redan, under 2008, kompletterats med nya, isolerade innerdörrar. Ett avsteg från de antikvariska anvisningarna gjordes på portarna. Istället för den typ av trästomme som godkänts och tillämpades på portarna på sydöstra sidan försågs de istället, av tekniska skäl, med svetsad stomme.

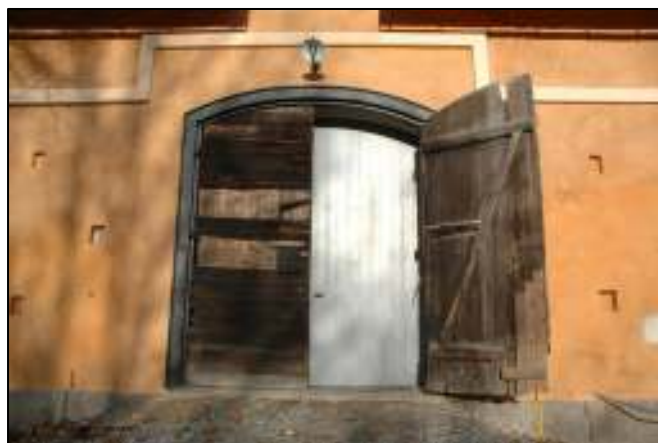
Nya innerdörrar monterades under etapp 2

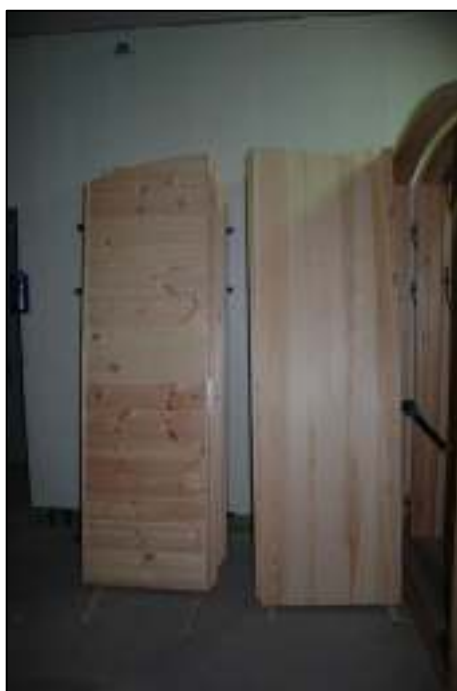
Nya portar till sydöstra sidan

Portarna på sydöstra längan, vilka så gott som färdigställts redan under etapp 2 behandlades med dalbränd trätjära i gyllenbrun kulör, av fabrikat Claessons och monterades med smidda gångjärn.

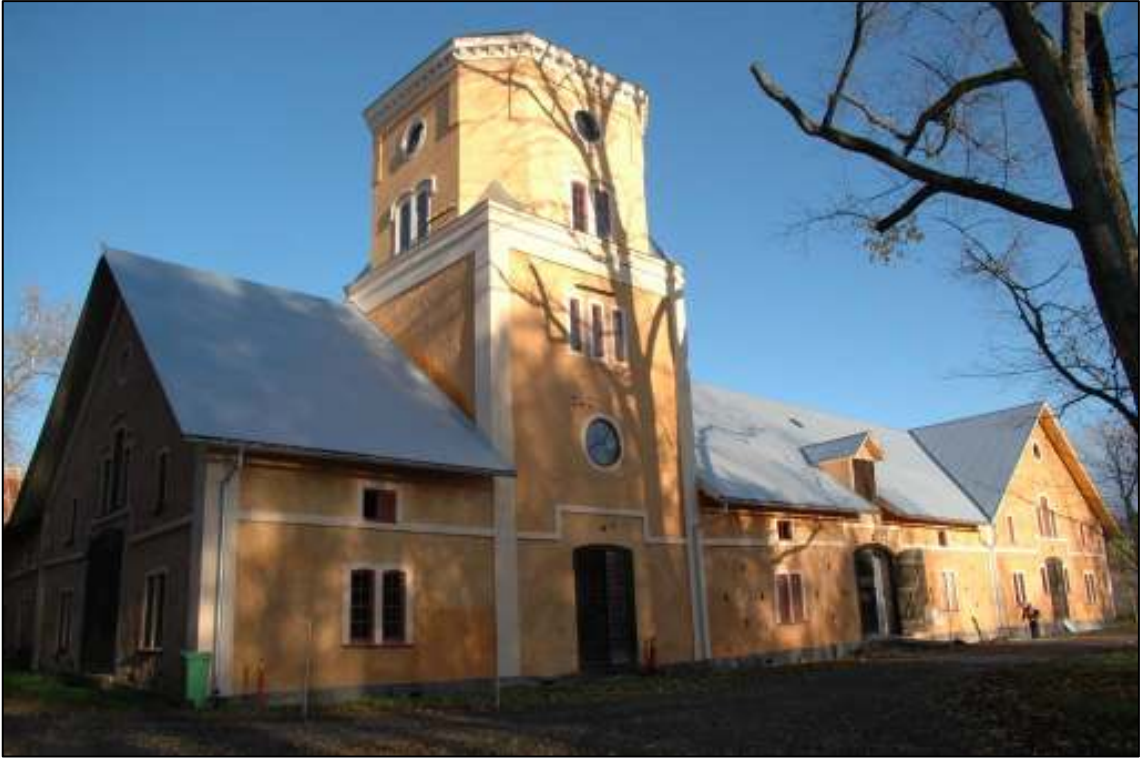
Sydvästra sidan innan åtgärd

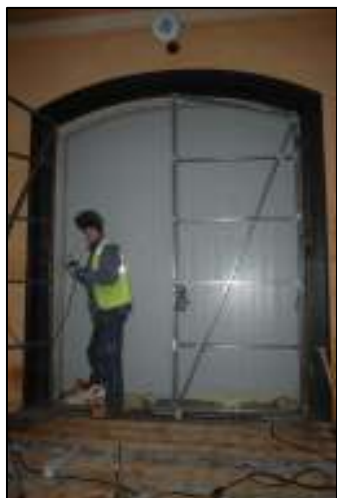
Montering av svetsad stomme på sydvästra sidan pågår

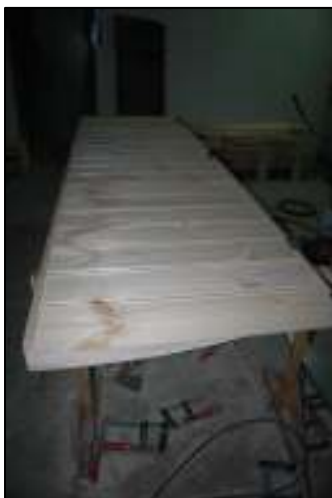
Nyttillverkning av portar till sydvästra sidan pågår

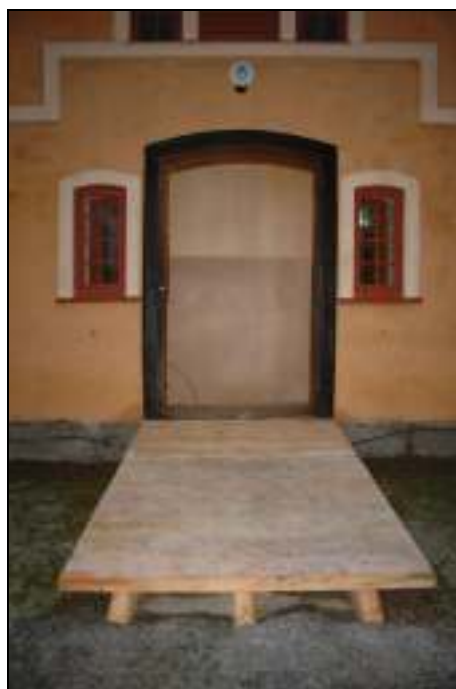
Körbrygga är monterad, arbete med infästning i grund samt behandling med tjära återstår

För att kunna köra in i ladugården måste det tidigare ha funnits någon form av körbro. Enligt ägaren skall en äldre ramp ha varit av trä varför detta material användes vid nytillverkningen av två körbryggor till sydvästra fasaden. Under respektive ramp gjöts en betongplatta. Vid undersökning påträffades krokar som varit inborrade i granitsockeln, som fäste för tidigare körbroar. Smidda krokar togs därför fram för förankring av körbryggorna i grunden. Virket i bryggorna avses att tjärbehandlas ett flertal gånger. Arbetet med framtagning av krokar liksom behandling med tjära återstod vid slutbesiktning.

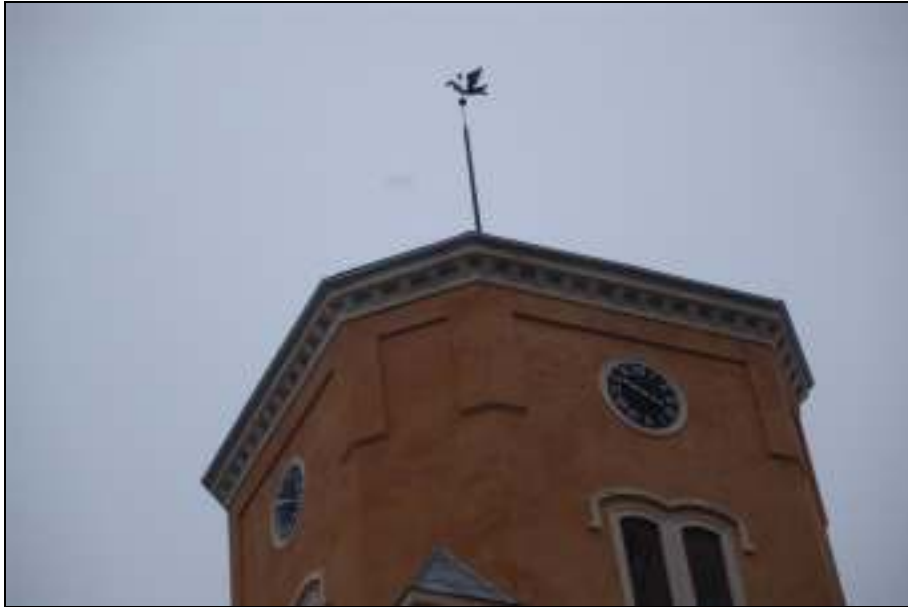
Nyttillverkade urtavlor samt vindflöjel är monterade

Tornet försågs med två nytillverkade urtavlor. Som förlaga användes rester av en bevarad urtavla, upphittad i ladugården. Troligen hade den romerska siffror vilka var vitmålade och själva urtavlan var svart. De nytillverkade blymönjades samt avfärgades med linoljefärg, Ottossons. Kittvit användes till siffrorna och svart till själva tavlan. Visarna nytillverkades även dem.

Tornet försågs även med en nytillverkad vindflöjel vilken var en rekonstruktion efter ett fotografi från 1920-talet. Vindflöjeln utfördes i smidesjärn av Bista smide, blymönjades samt målades med svart linoljefärg. Själva trästången tjärades, något som skall utföras årligen.

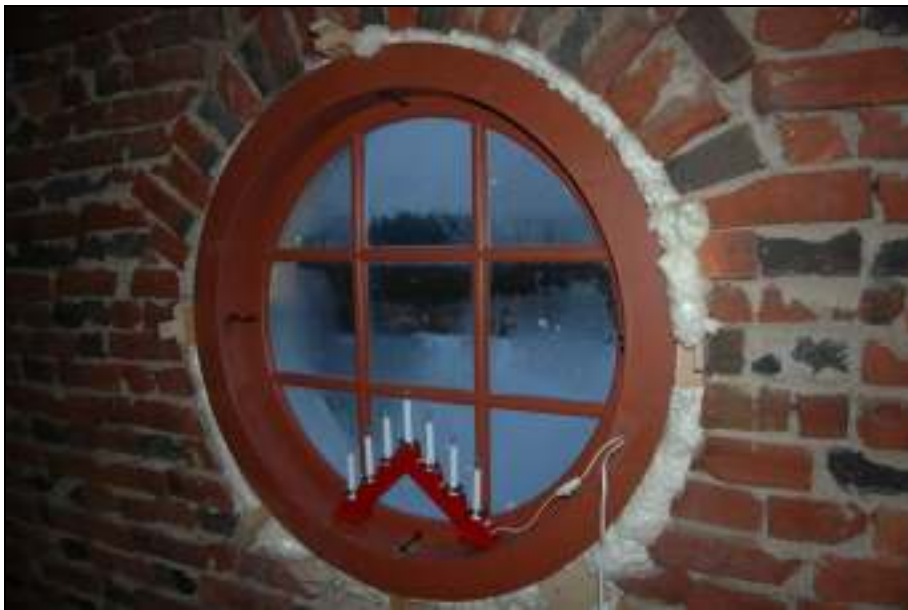
Tornets runda fönster (mot nordost samt sydost), liksom dess fönsterbleck i plåt, konstaterades under etapp 1 vara i mycket dåligt skick och bedömdes vara i behov av nytillverkning. Detta skulle åtgärdas i samband med etapp 3.

Nyttillverkat tornfönster efter åtgärd

Två runda fönster till tornet nytillverkades och de försågs med smidda krokar. Som utgångspunkt för utförandet av fönstren användes äldre fotografier. Fönstrens invändiga omfattning åtgärdades ej under etapp 3 utan det skall ske på sikt. Fönstren fick även nya fönsterbleck av plåt och de målades med linoljefärg, Ottossons, bruten med bränd terra enligt koden 2A-44 från Riksantikvarieämbetets linoljefärgslikare.

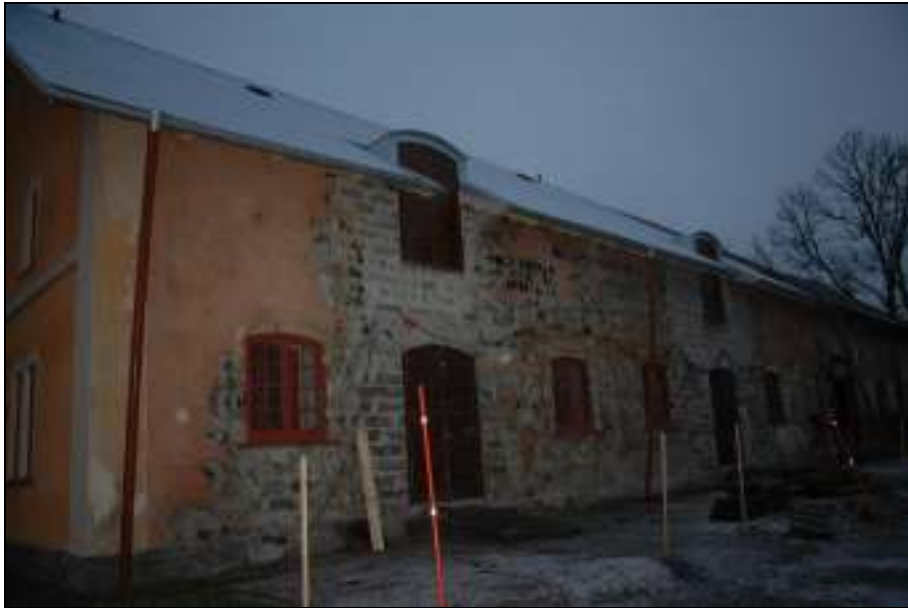
Sydöstra sidan

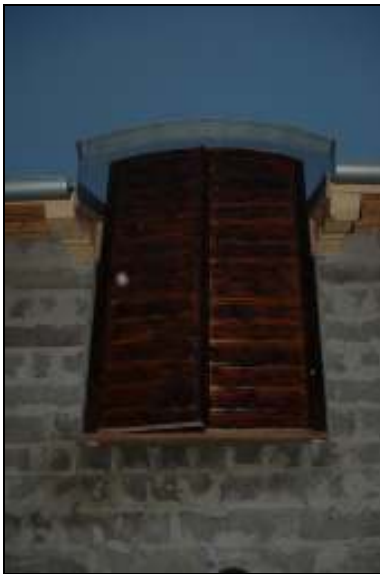
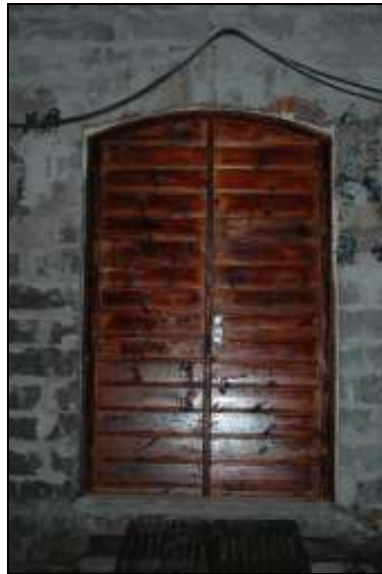
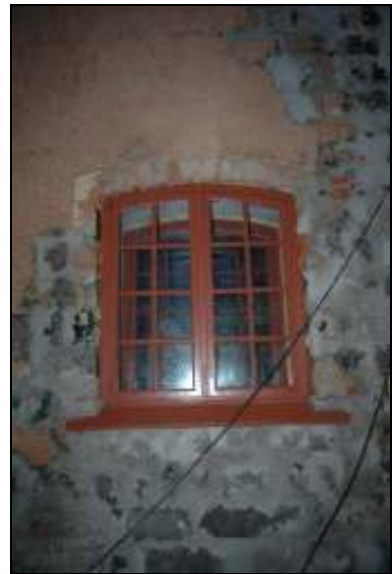
Nyttillverkad skullport, port samt fönster efter åtgärder, sydöstra sidan

De nya skullportarna gjordes till exakta kopior av förlagan. Innanför skullportarna sattes fönster i syfte att göra utrymmet mer användbart för dagens behov. De försågs med skjutregel, vilket fanns tidigare, samt med handsmidda krokar för låsning i karm liksom med hasp för att kunna ställa upp dörren. De nytillverkade, tvådelade portarna, behandlades med gyllenbrun, dalbränd trätjära, fabrikat Claessons.

På sydöstra sidan restaurerades karmen på fjärde fönstret, från den södra delen av längan räknat, medan karmarna på övriga tre fönster i samma del byttes helt.

Samtliga fönsterbågar (8 st) nytillverkades och de utformades efter de fönsterbågar som fanns kvar men med något bredare kittfals. De fick en enkelt rundad profilering, lika de befintliga bågar på ladugården vilka uppfattades vara de ursprungliga. I bottenstycket sågades på undersidan ett spår som gör att vattnet släpper och inte blir ståendes under bågen och orsakar rötskador. Där nytt glas sattes in användes munblåst fönsterglas från Gysinge.

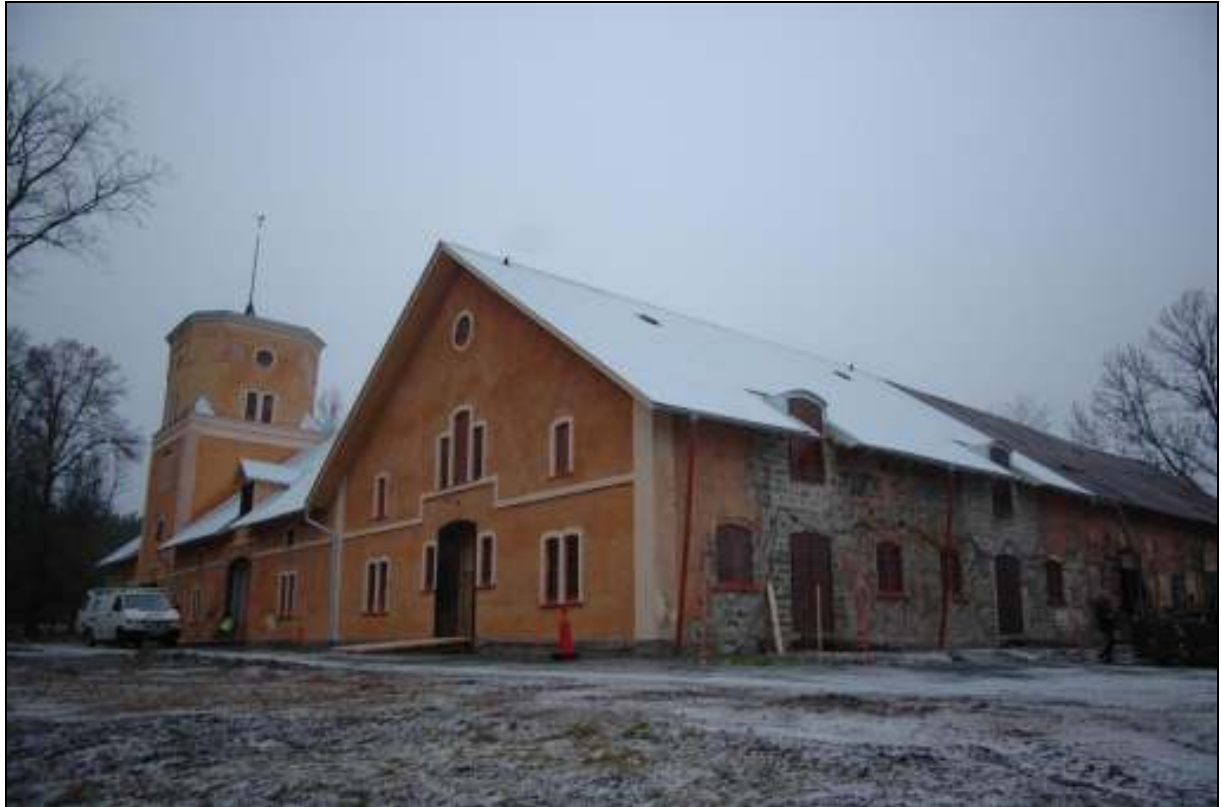
*Sydvästra samt sydöstra fasaden
Arbetet är nästintill färdigt*
