Lilla byggnadsvårdsbidraget

2009

Anna Rodin

Örebro läns museum
Rapport 2010:11

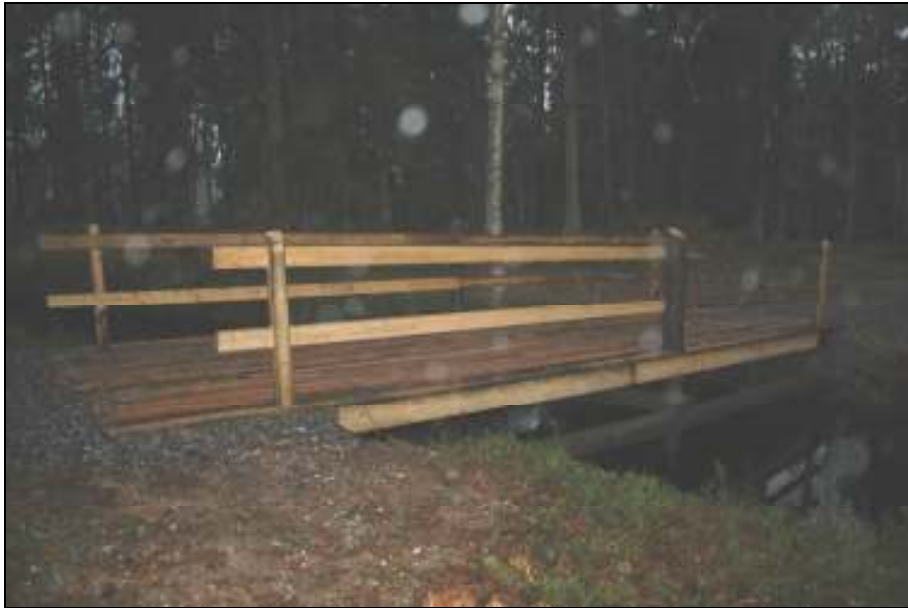
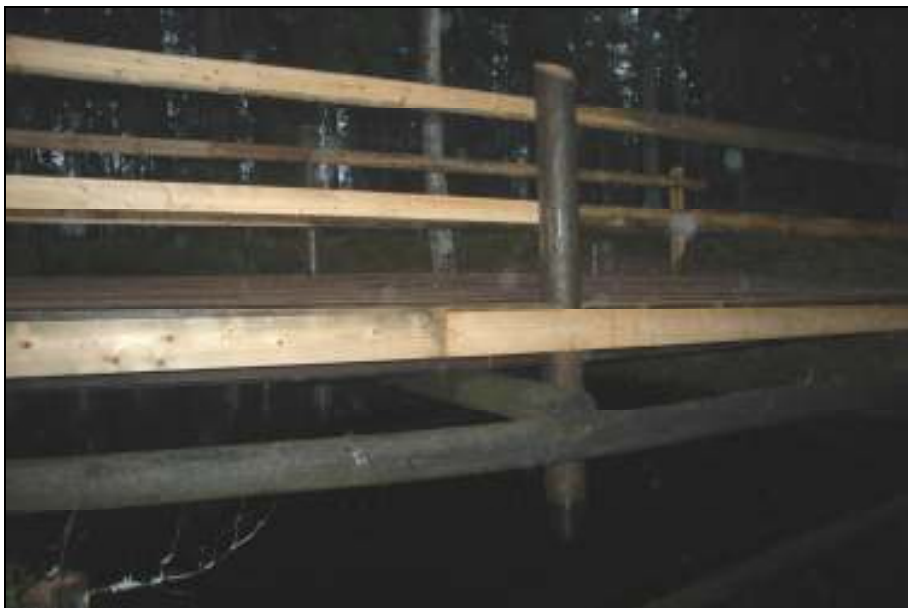
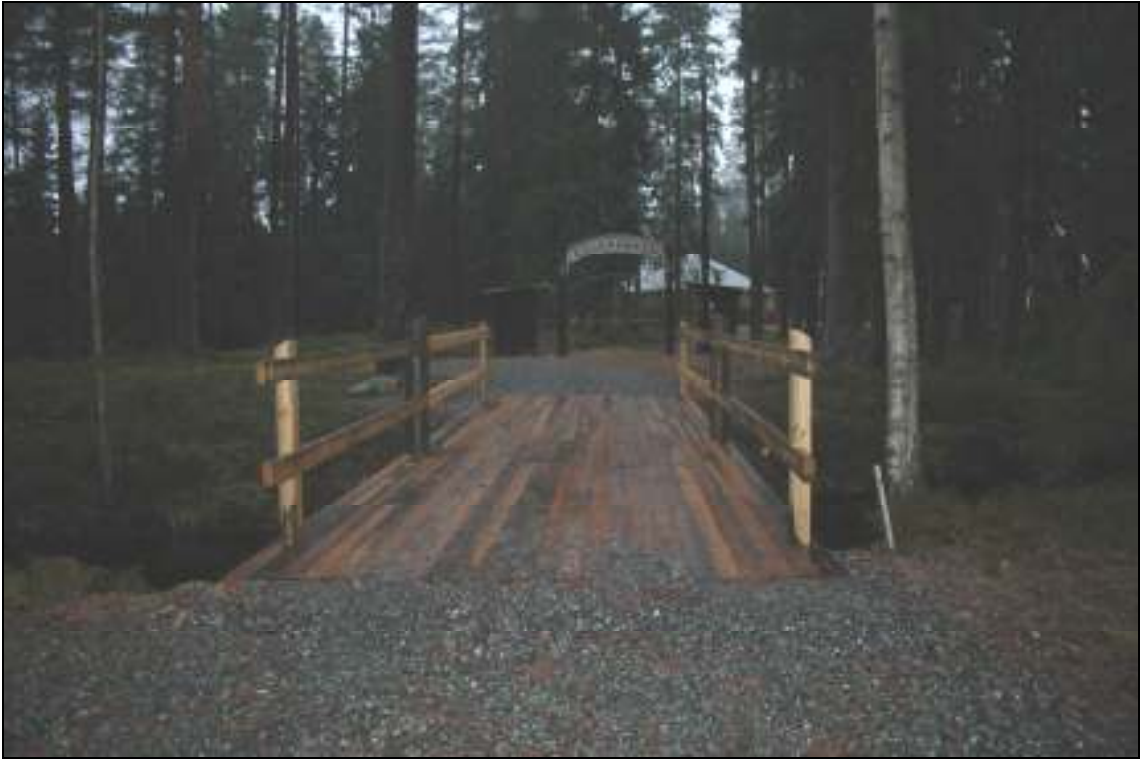
Bilder efter åtgärder – *Körbron, Dalkarlsbergs folkpark*

Vid slutbesiktningen kunde konstateras att arbetet utförts enligt länsstyrelsens beslut och enligt de skriftliga anvisningar som antikvarisk medverkande lämnat. Den enda anmärkningen gällde ett plåtband som tillkommit kring två stockar. Bidragsmottagaren skulle, efter samtal med antikvarisk medverkande via telefon, avlägsna plåtbandet.

De befintliga, bärande järnbalkarna som utgjordes av gammal järnvägsräls byttes ut mot H-balkar vilka grävdes ner i backen på vardera sida vattnet. De befintliga telestolpar som vilade på rälsen byttes ut mot plank vilka placerades vilande på H-balkarna. Virket var av tätvuxen furu och plankens ändträ mot brosidorna placerades så de doldes av de långsgående brädorna på samma sätt som de tidigare stockarna dolts.

Bron belades med längsgående panel och skarvningen utfördes i fallande längder.

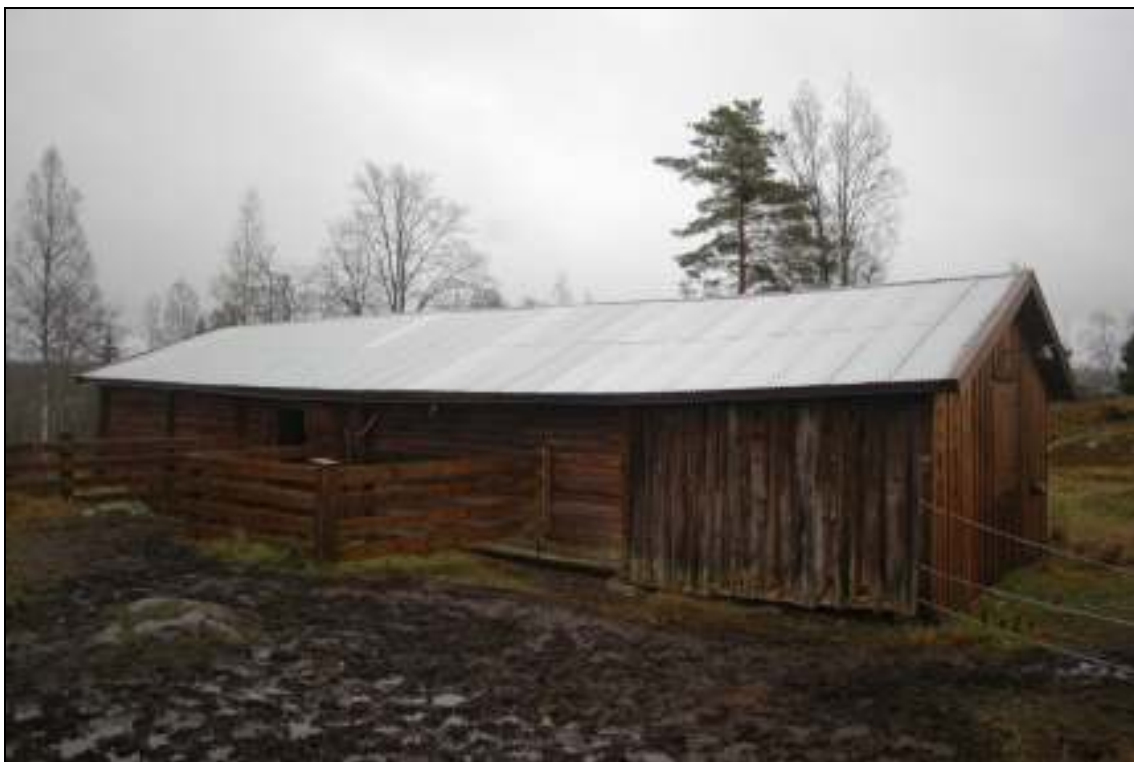
Logens nordöstra takfall har fått ny taktäckning av sinuskorrugerad plåt

Befintlig plåt på nordöstra sidan av logens tak ersattes med ny, varmförzinkad, sinuskorruerad plåt. Sydostsidans takfall var i bättre skick och behövde ej åtgärdas. De nya plåtskivorna är något mindre än de som togs bort. Plåten skruvades fast istället för att, som tidigare, monterades med spik. Skruvarnas gummibussning och placering i dalen istället för toppen på sinusprofilen var en förbättring av plåtens förankring och innebär därmed en minskad risk för läckage. Den nya bärläkten bygger lite mer på höjden än den tidigare läkten. Samtliga vindskivor och vattbrädor byttes mot nya, dimension lika befintliga. Vindskivor, vattlister och kantbrädor behandlades med roslagsmahogny.

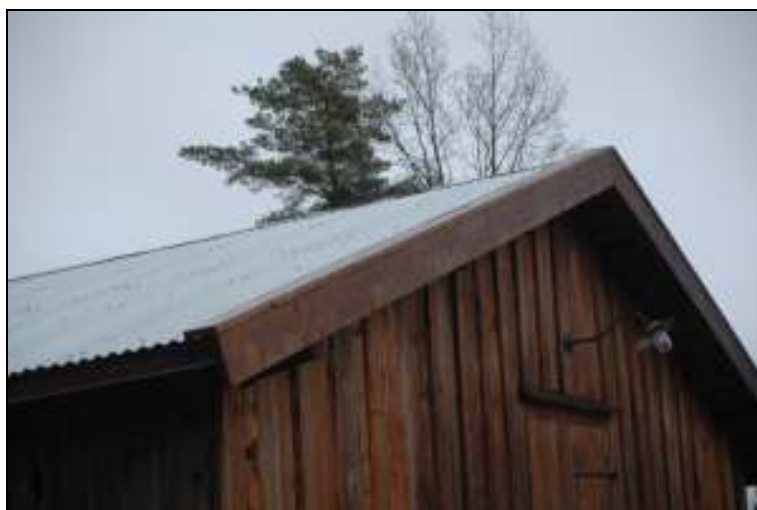
Nya vindskivor samt vattbrädor är behandlade med roslagsmahogny

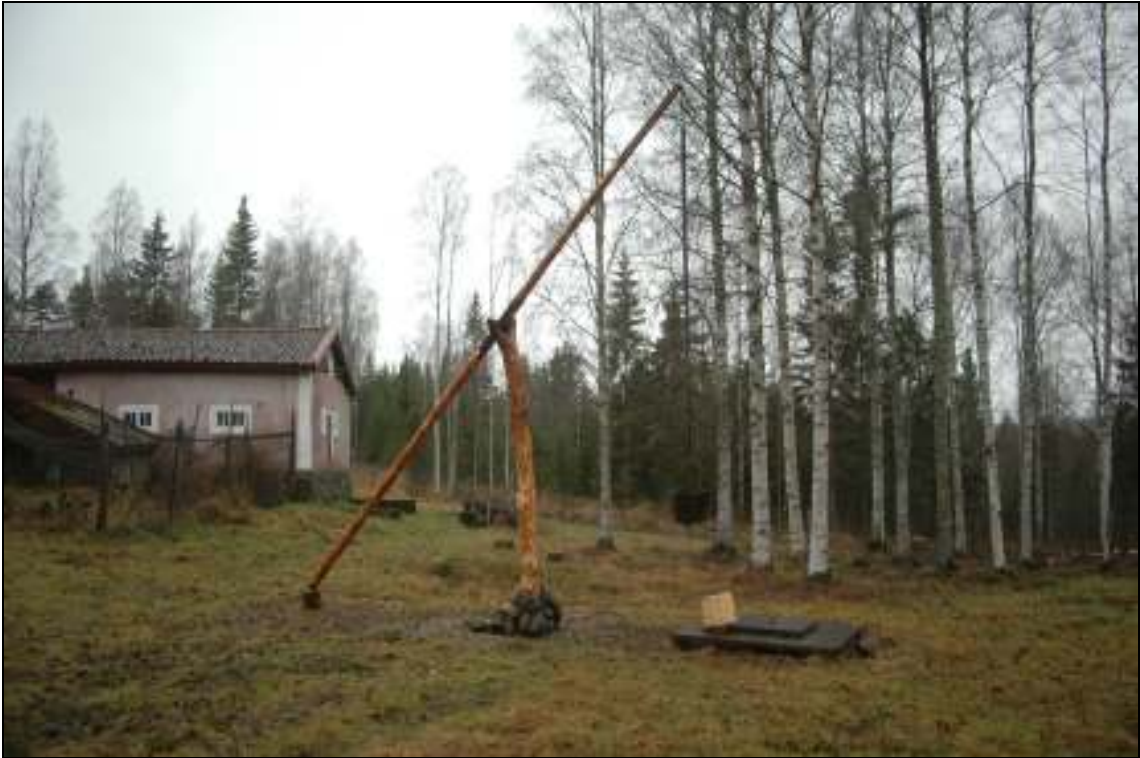
Gårdsbrunnen efter åtgärder

Brunnens brustna hävstång byttes mot en ny av rak, tätvuxen furu. Stolpen, varpå hävarmen vilar, ersattes också. Den nya stolpen är av tätådrig, vresvuxen furu och har en naturlig klyka istället för, som tidigare, ett sågat urtag i stolpändens överkant. Förändringen godkändes då det ansluter till äldre byggnadstradition att välja virke med en naturlig utformning passande för aktuellt användningsområde. Konstruktionen förväntas vidare stå emot röta betydligt bättre än den tidigare som endast höll i ungefär 12 år. Den nya stolpens ändrar behandlades med tjära.

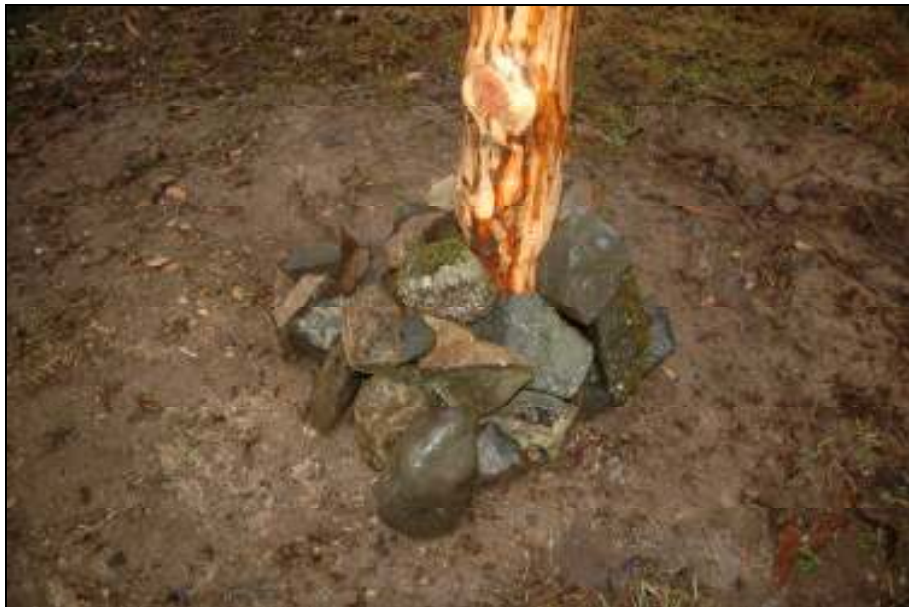
Stolpens förankring i marken, dold av fältsten

I syfte att motverka rötangrepp och för att underlätta utbyte valde fastighetsägaren att skruva fast den nya stolpen i ett gjutet betongfundament. Tidigare var stolpänden nedgrävd i jorden. Förändringen av konstruktionen godkändes då fundamentet helt och hållet ligger under marknivå och skruvbeslagen är dolda av fältsten.

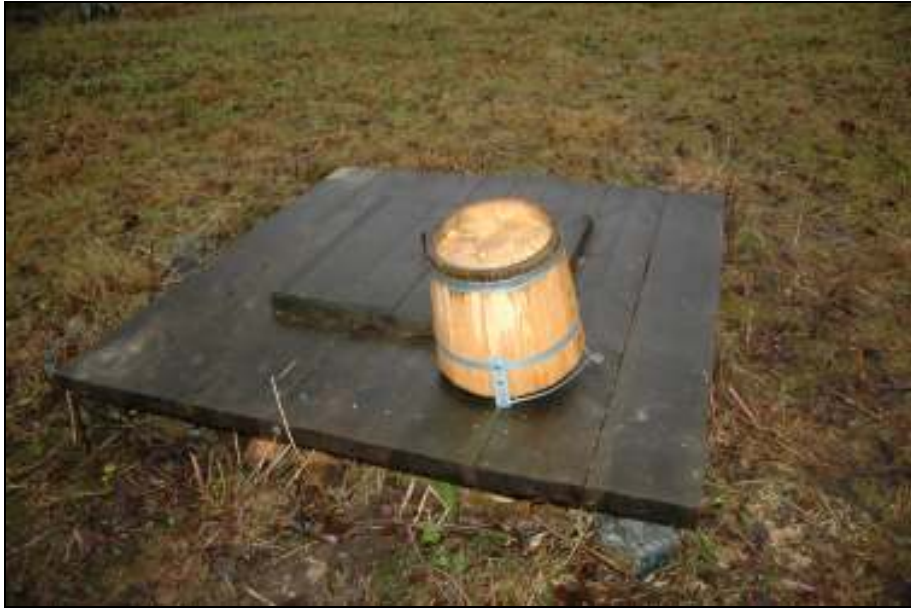
Nyttillverkat, laggat kärl med botten av plywood

Det befintliga brunnslocket byttes ej ut. Vidare reparerades inte det befintliga, laggade kärlet då kostnaderna för att göra detta visade sig vara orimligt höga. Istället införskaffades ett nyttillverkat, laggat kärl från tunnbindaren i Dylta. Dess botten avviker dock från traditionellt utförande då denna del är utförd i plywood.
