# NYSUNDS KYRKA

## Översyn och komplettering av brandlarmsanläggning

Örebro läns museum  
Rapport 2010:21

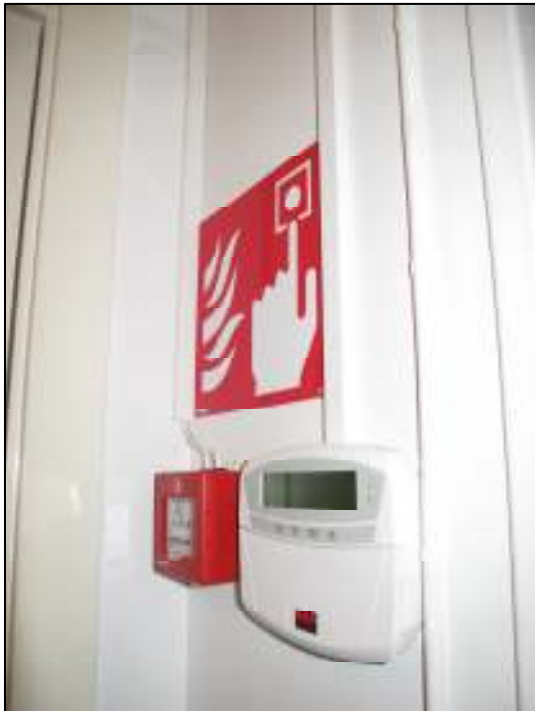
*Larmknapp*

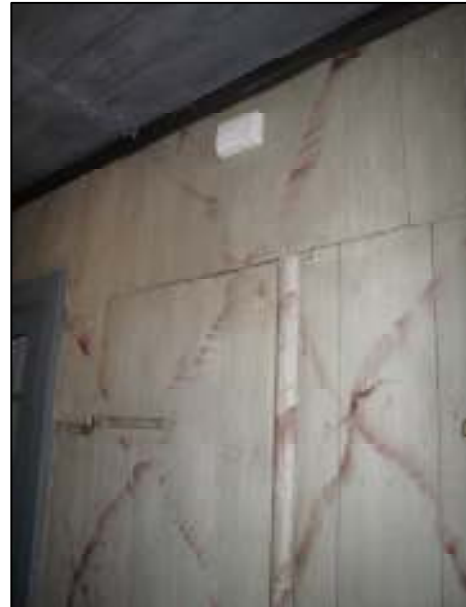
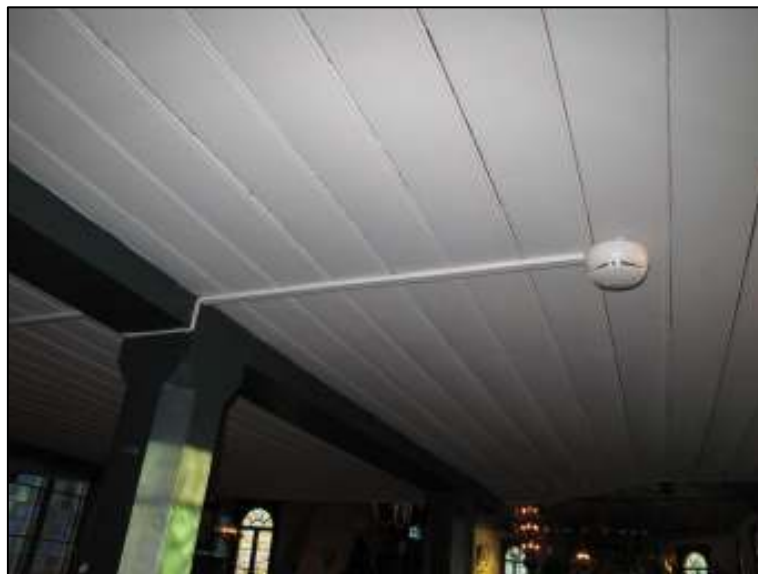
*Rökdetektor samt kabelkanal*

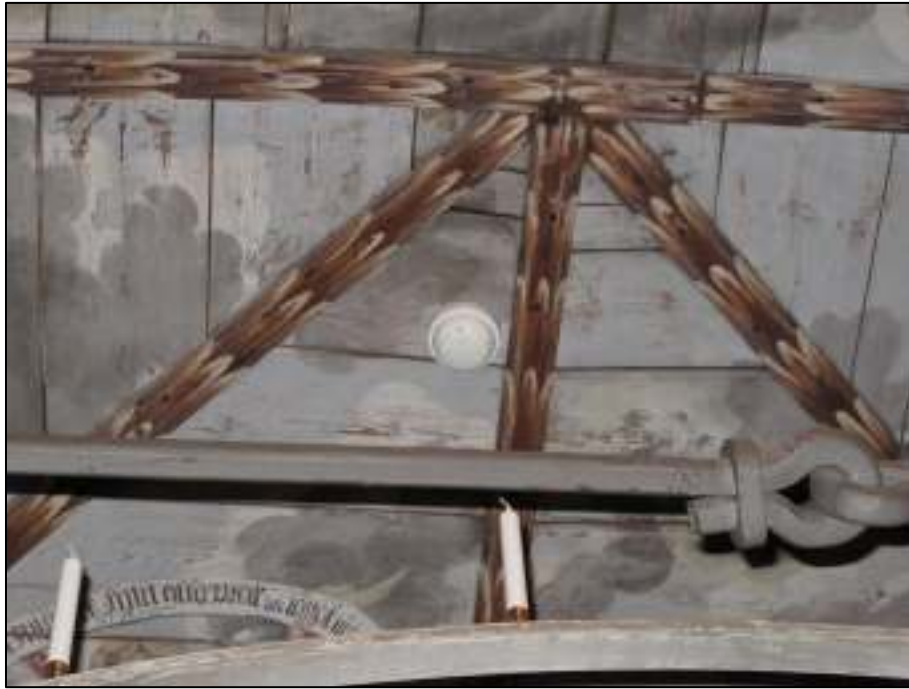
*Rökdetektor*

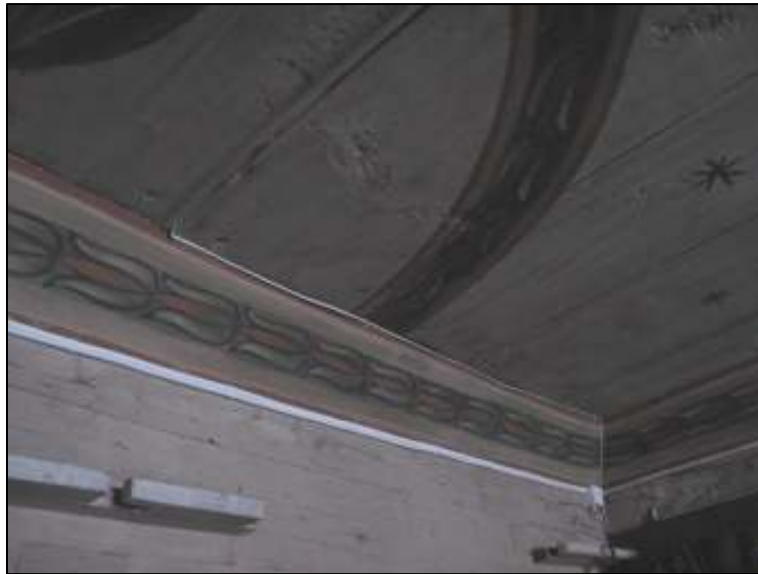
*Kabeldraging*

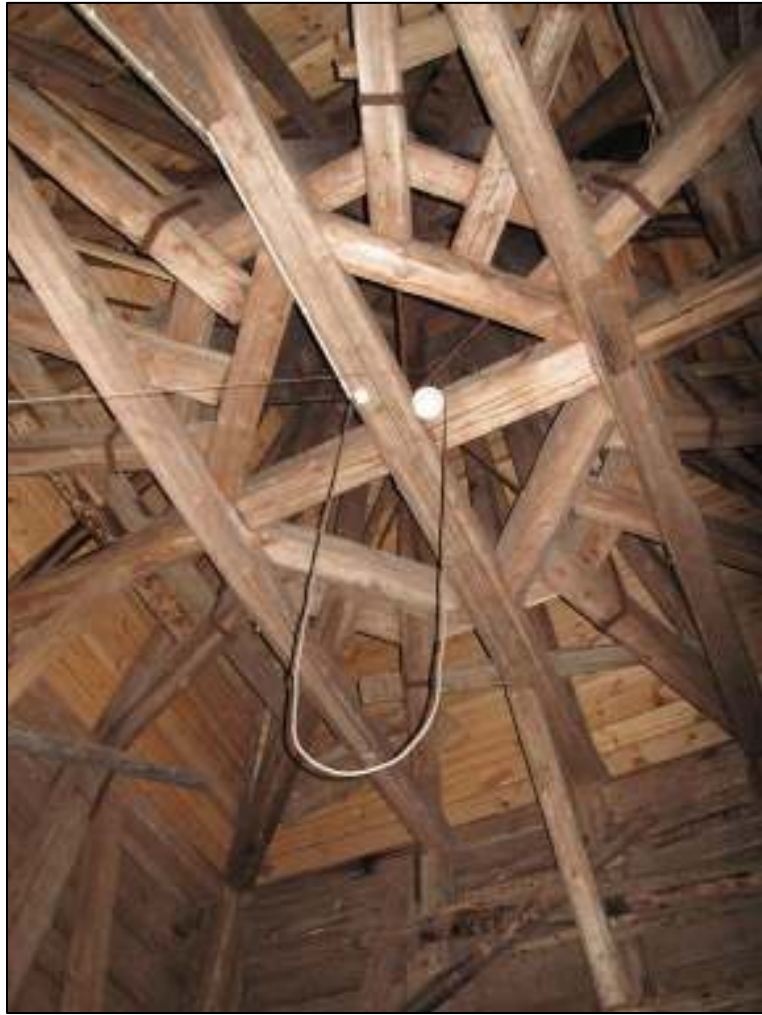
*Rökdetektor*

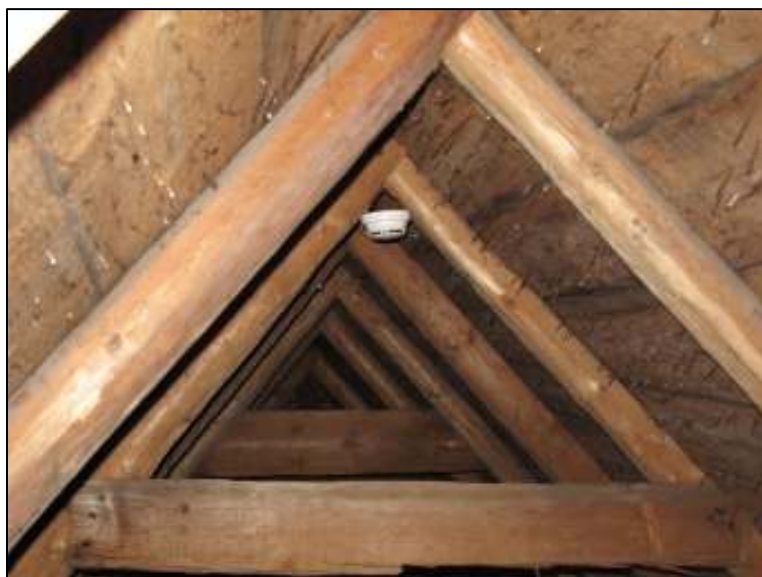
*Rökdetektor*

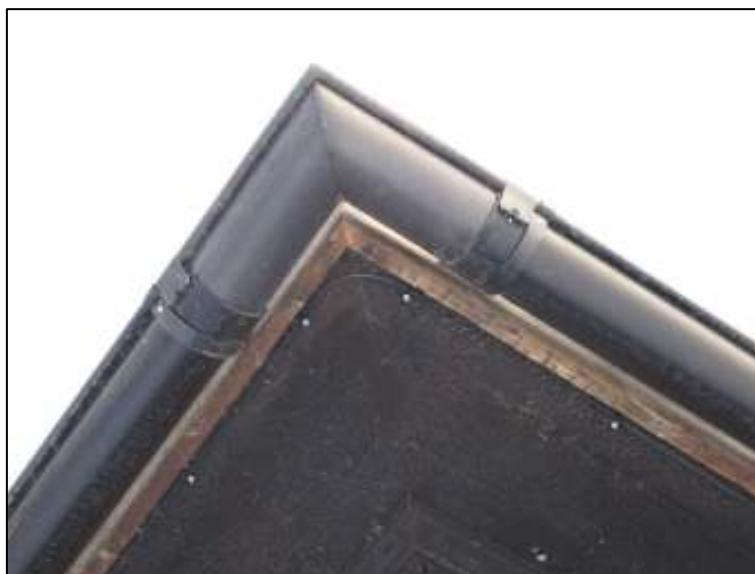
*Värmedetekterande kabel längs med takfot*

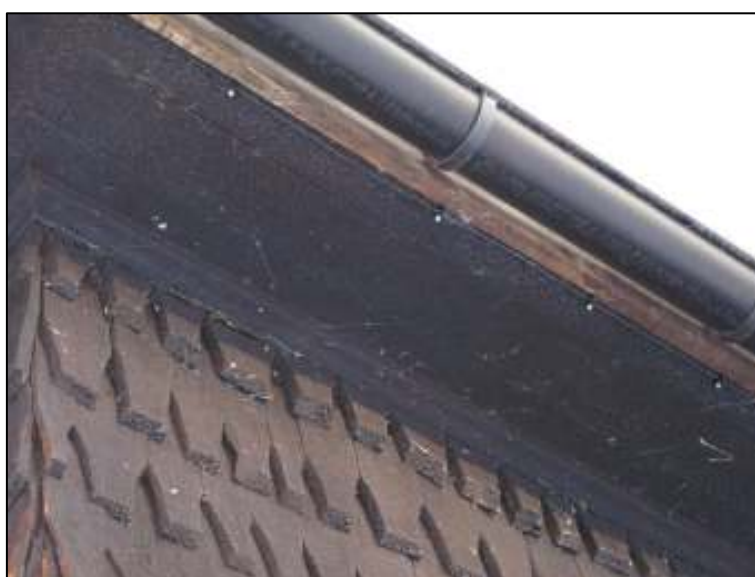
*Värmedetekterande kabel*

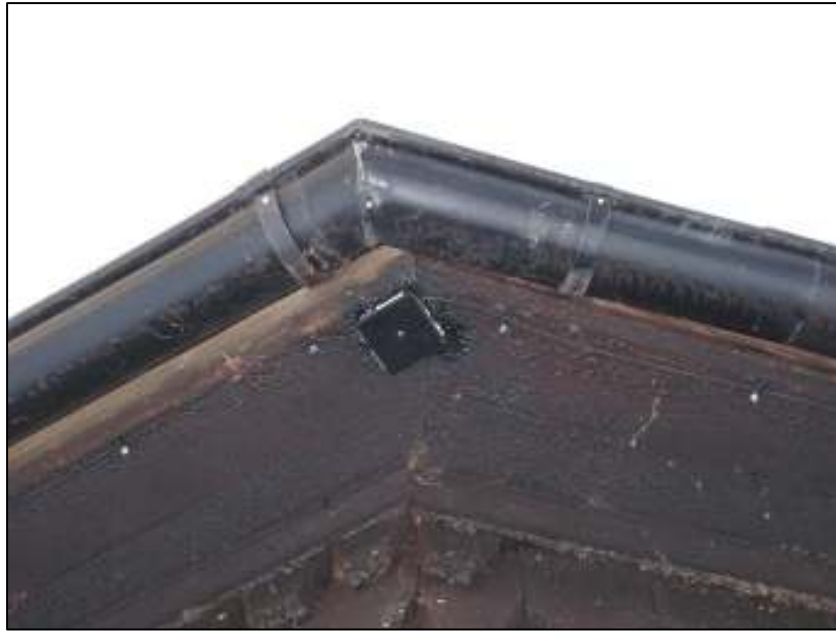
*Värmedetekterande kabel*

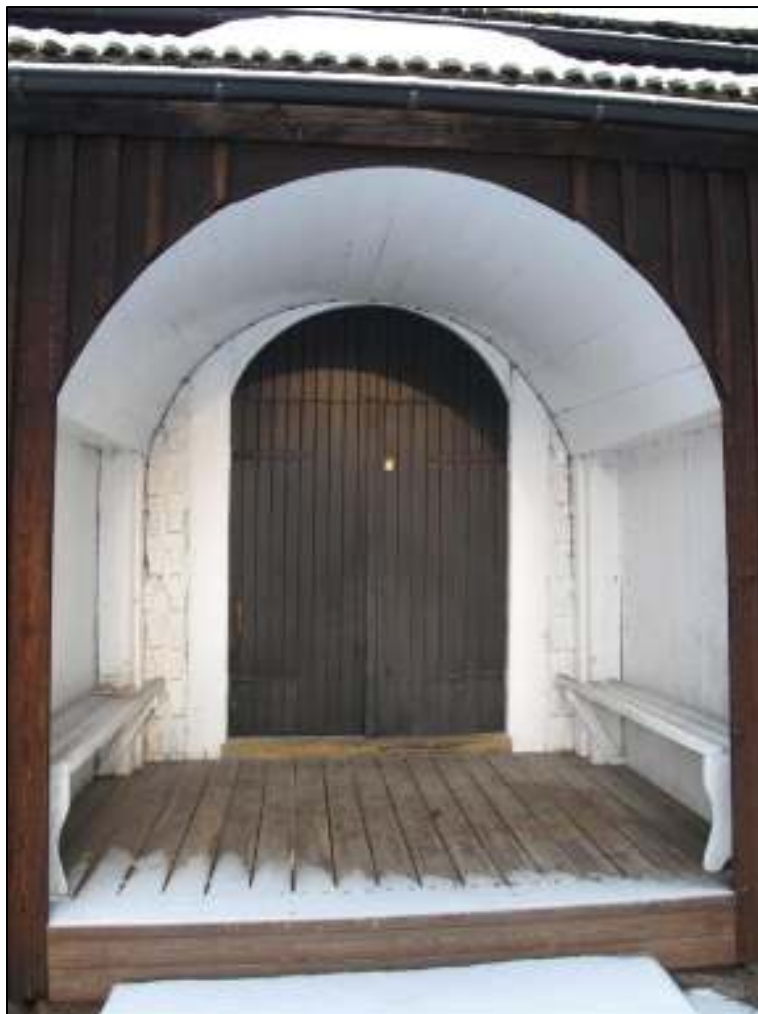
*Värmedetekterande kabel dragen runt port*

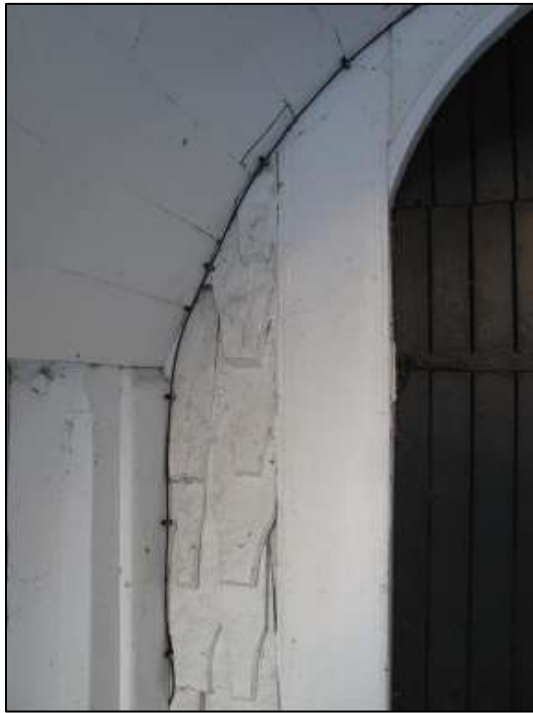
*Värmedetekterande kabel i anslutning till port*

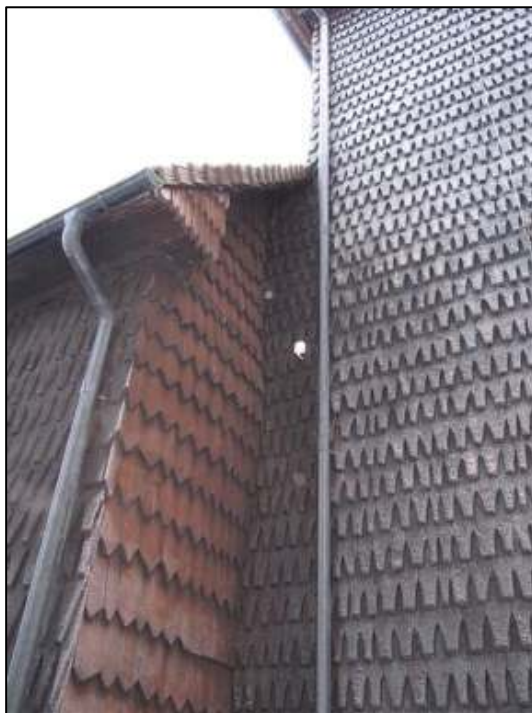
*Värmedetekterande kabel*

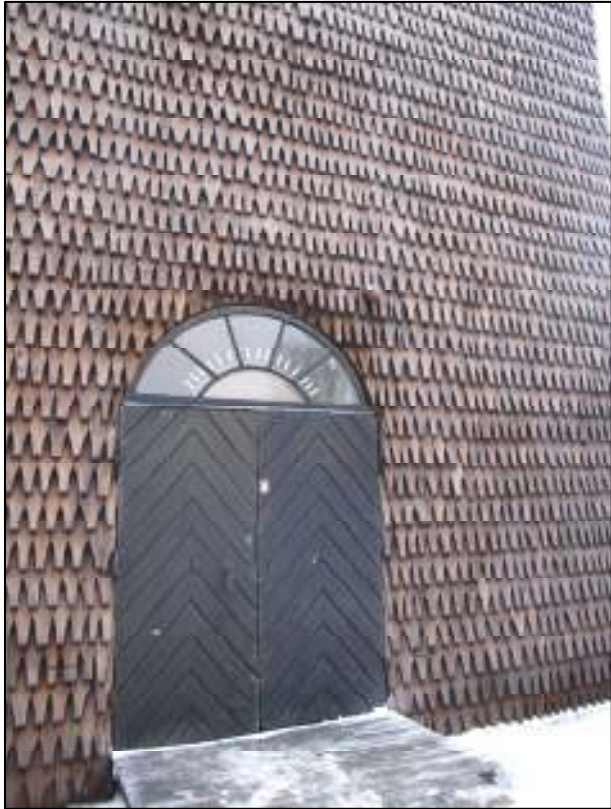
*Siren monterad på fasaden vid västra ingången*

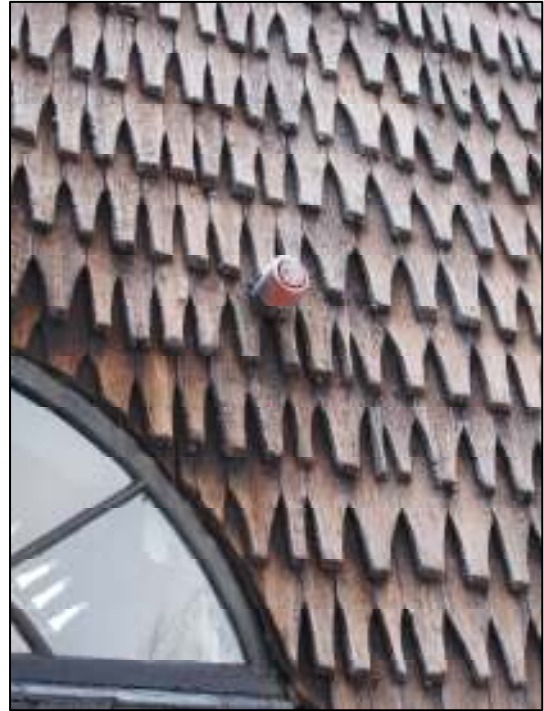
*Siren*
