Anrikningsverket & Smedjan, Pershyttan

Kulturresevatet Pershyttans bergsmansby, Nora socken och kommun, Västmanland

Sanering av hussvampskador 2009

Örebro läns museum
Rapport 2010:19

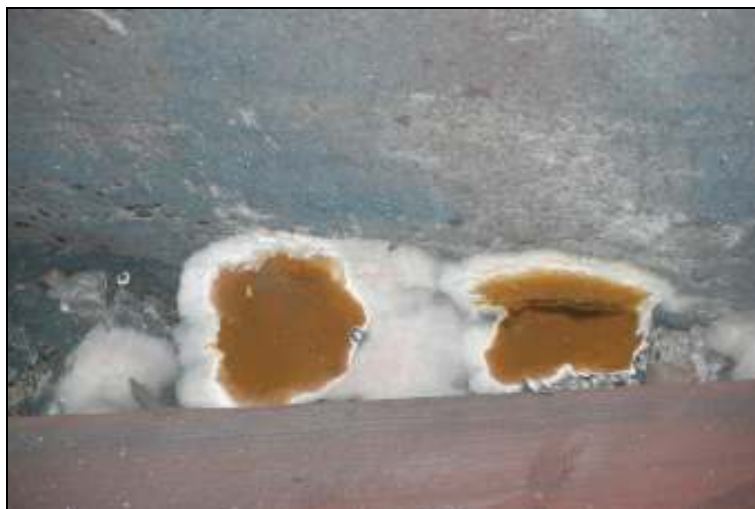
Angreppet av hussvamp var begränsat till utrymmet med sadeltak, längst ner i sluttningen. Omfattande delar av innerväggen var angripen liksom utrymmet bakom ett betongfundament där bl a en trätrappa skadats.

Hussvamp

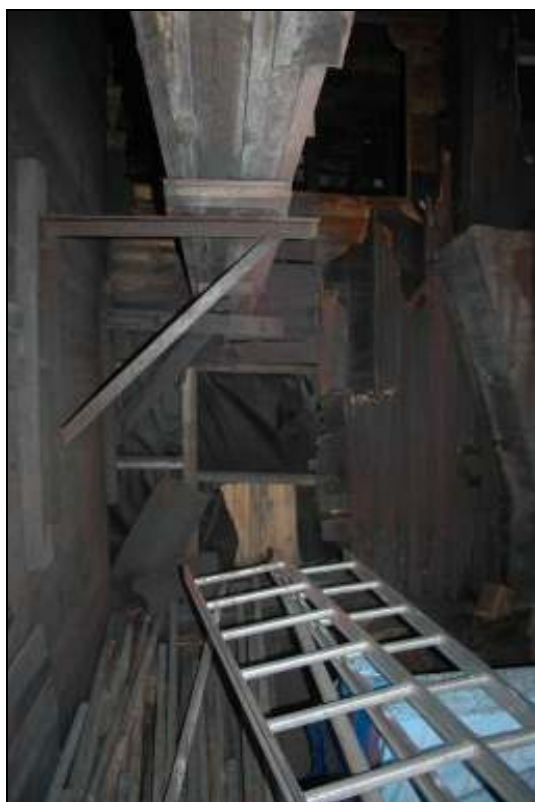
Utrymmet användes för förvaring

Utrymmet användes till viss del för lagring. Allt togs bort innan arbetet påbörjades och enligt rekommendation från Anticimex bör ej utrymmet användas för förvaring då problem kan uppstå igen.

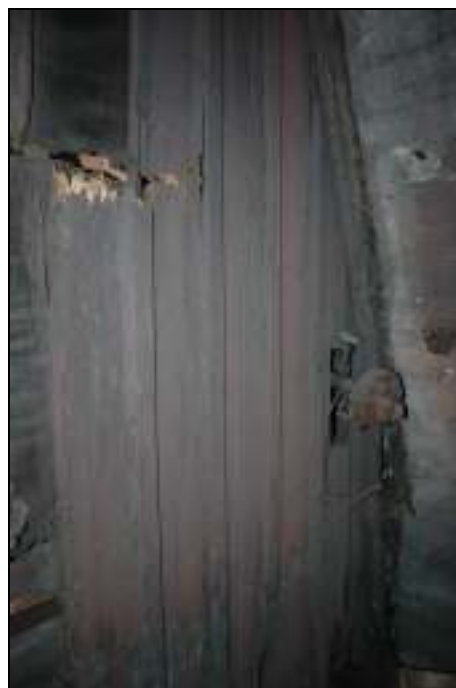
Svampangripen innervägg

Allt svampangripet material avlägsnades enligt anvisningar från Anticimex. Delar av innerväggen, rakt fram från portingången, togs bort. Även delar av den angripna trappan bakom betongfundamentet avlägsnades.

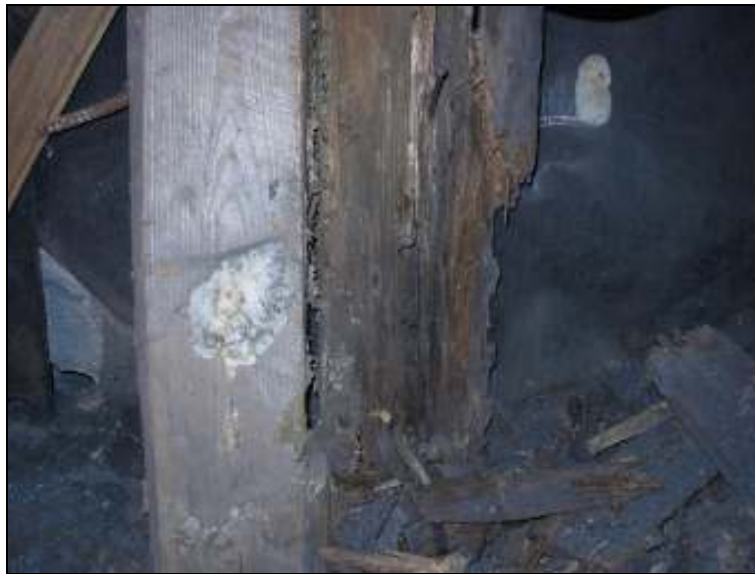
Delar av panel är borttagen

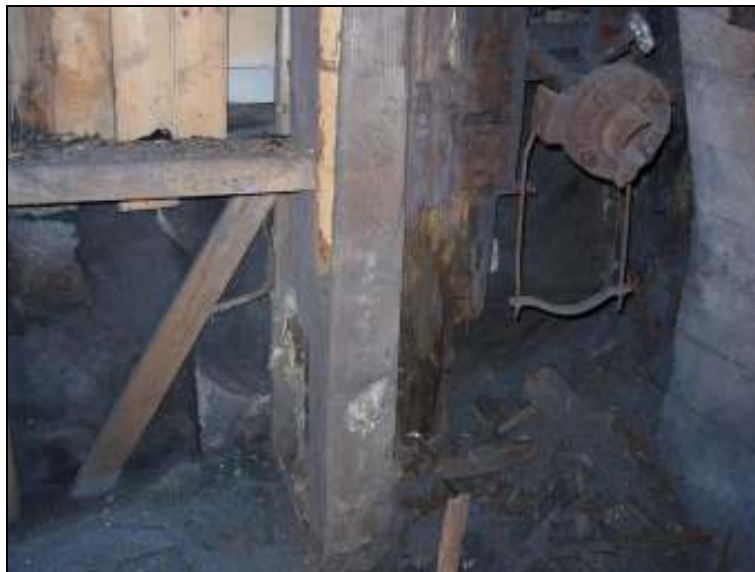
Arbete med rivning av innervägg pågår

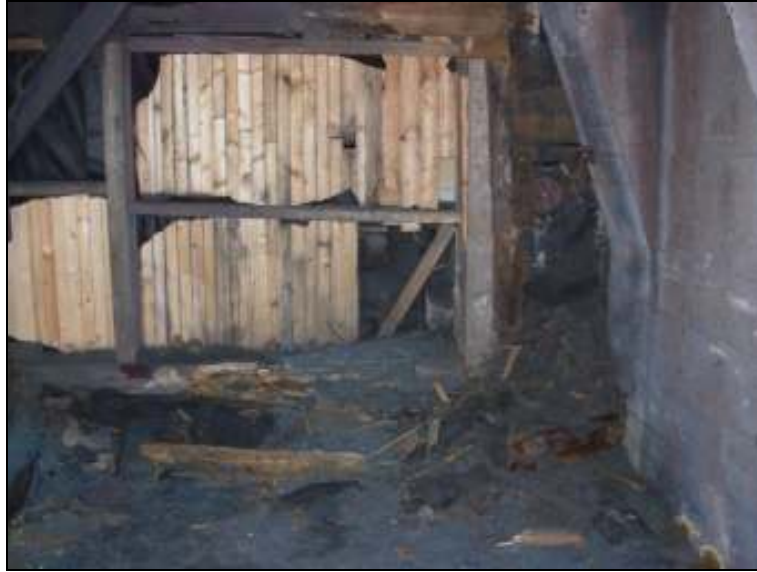
Del av innervägg är borttagen. Arbetet med att gräva ur det översta golvsiktet av slig återstår.

Det översta skiktet av slig fraktades bort och marken kring den fuktskadade bjälken grävdes ur. Sligen bevarades eftersom det är en restprodukt från anrikningsprocessen.

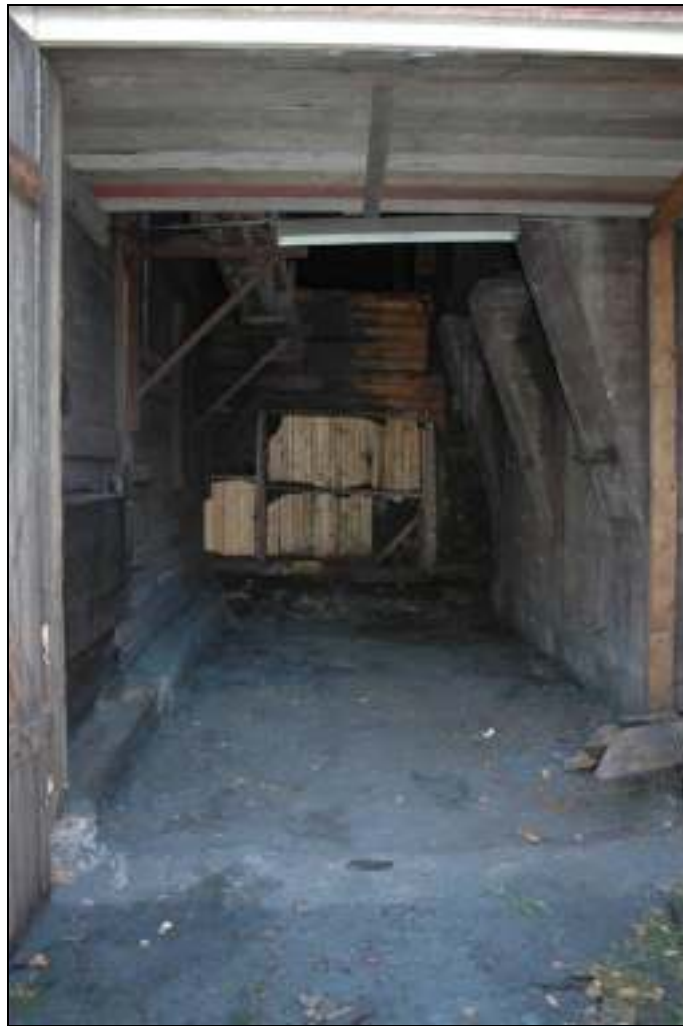
Golvet är urgrävt och delar av innerväggen är bortriven

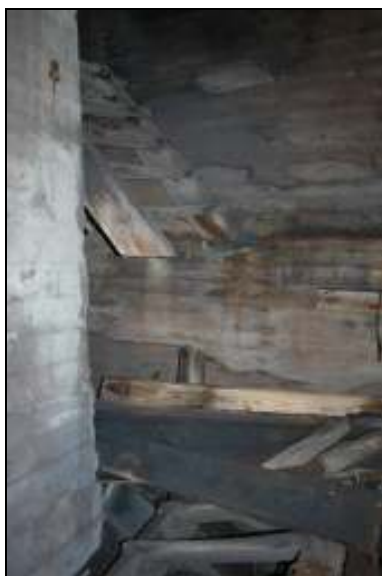
Delar av trapp är borttagen

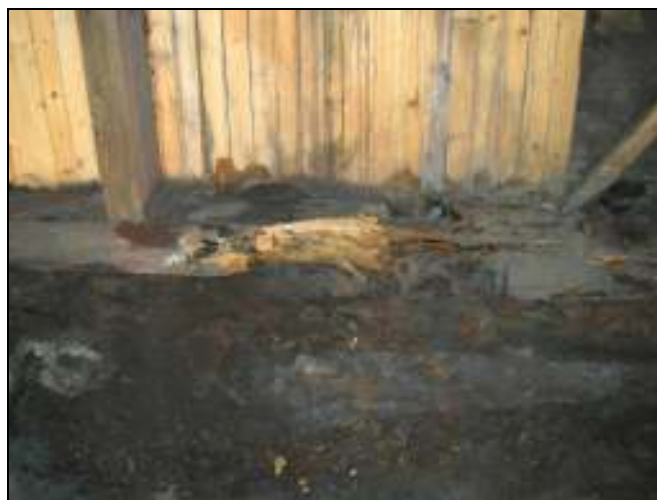
Syll som skall bytas

Ytterligare åtgärder är planerade. Bl a skall en syll bytas ut och ytterligare delar av innerväggen skall avlägsnas. På golvet skall sk ”strid sand”, ej fukthållande, läggas istället för slig. Arbetena planeras att utföras under 2010.

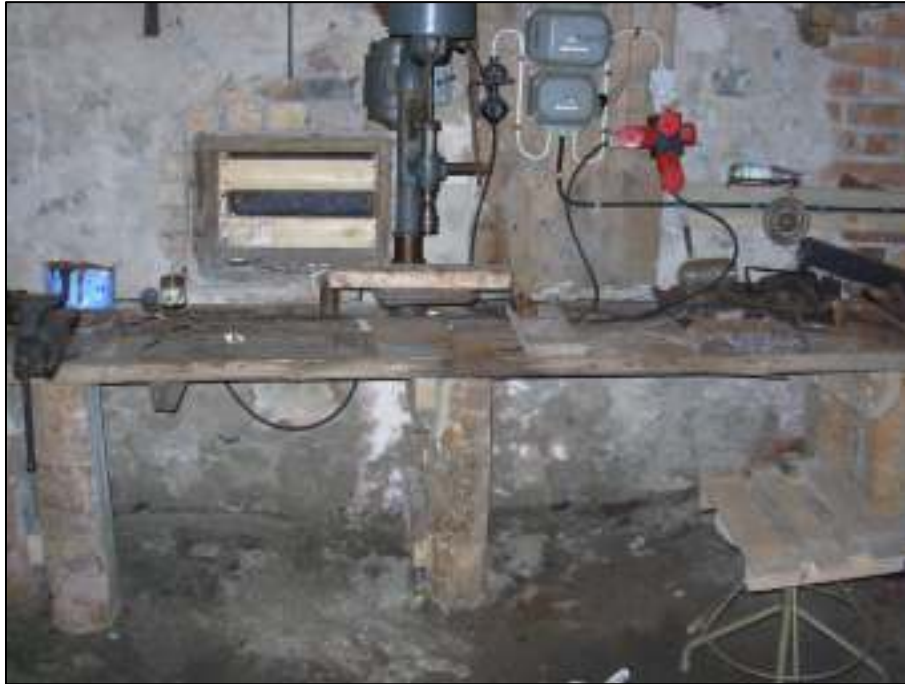
Smedjan var delvis angripen av hussvamp. I huvudsak var ett område under en av arbetsbänkarna, placerad längs med södra väggmuren, angripet men svamp fanns också på och i den öppning med träram som finns ovan nämnda bänk.

Södra ytterväggen före åtgärd

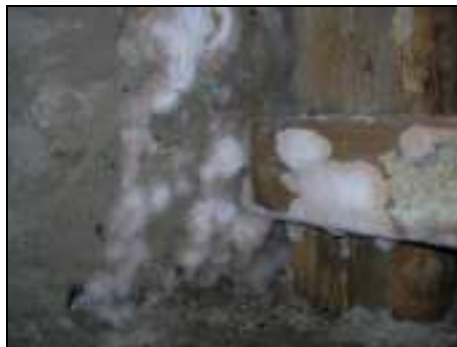
Svamp under arbetsbänken

En ny arbetsbänk vid södra ytterväggen placerades ovanpå stenfundament. Detta för att minska risk för framtida angrepp i och med att konstruktionen gjordes mer fuktsäker. Även bänken vid östra ytterväggen placerades på stenfundament, efter att den fått nya ben.

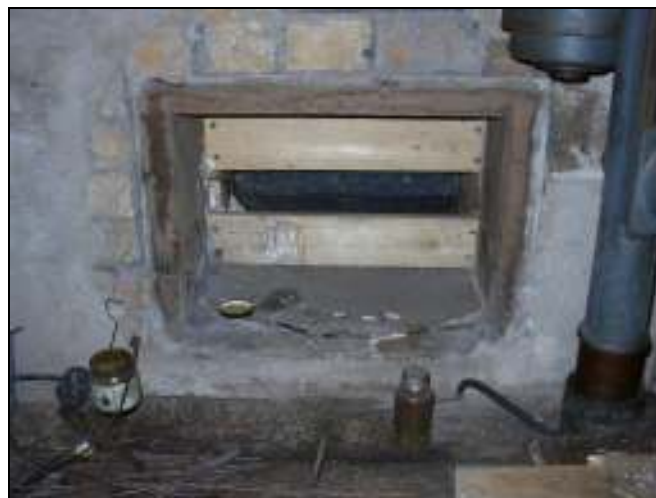
Puts samt organiskt material runt hussvampsangripna delar var i behov av att avlägsnas. Detta gällde även i väggen inmurat organiskt material såsom träreglar, fönsterkarm och den ”ram” av trä som fanns i södra väggmuren. Även arbetsbänken å denna vägg behövde bytas ut.

Träram angripen av svamp

Den ”ram” som satt i södra ytterväggen ersattes med nytt, friskt virke av god kvalitet. Utförandet var exakt lika befintligt. Innan ramen monterades behandlades den med Micobor.

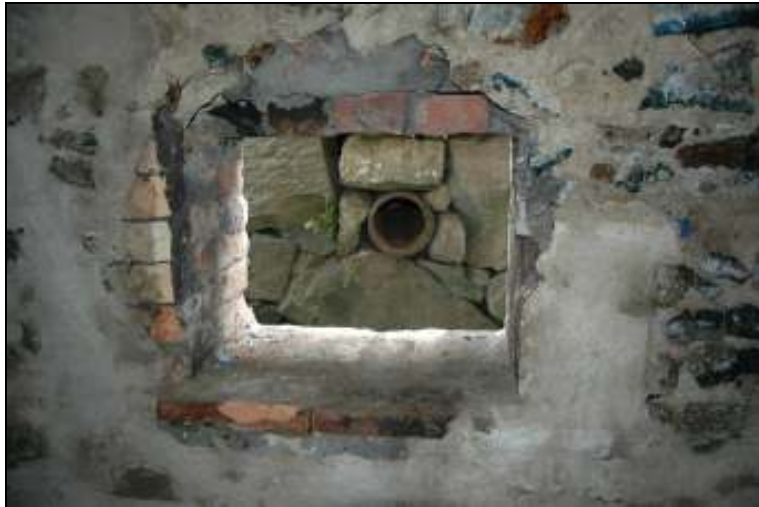
*Träramen i södra
ytterväggen är
borttagen*

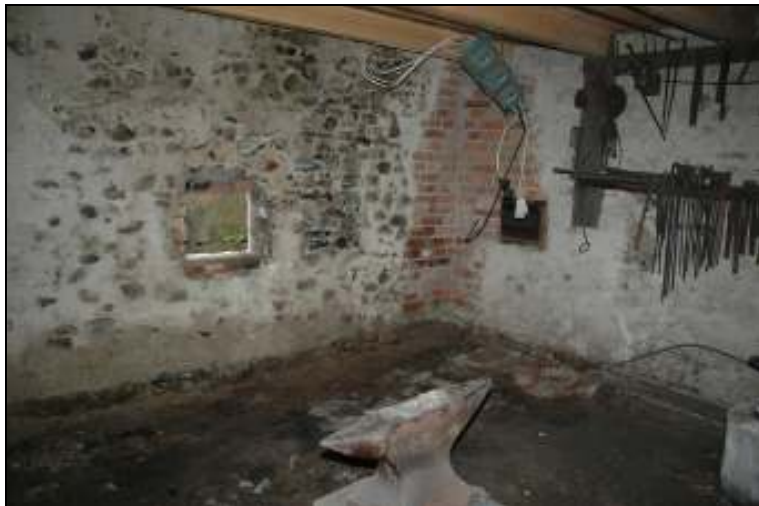
*Arbete vid södra
ytterväggen pågår:
puts är nedknackad,
arbetsbänken är utriven,
panelen är borttagen och
golvet är urgrävt mm*

Putsen på innerväggar togs bort, enligt Anticimex anvisningar. Organiskt material som påträffades i murverket avlägsnades.

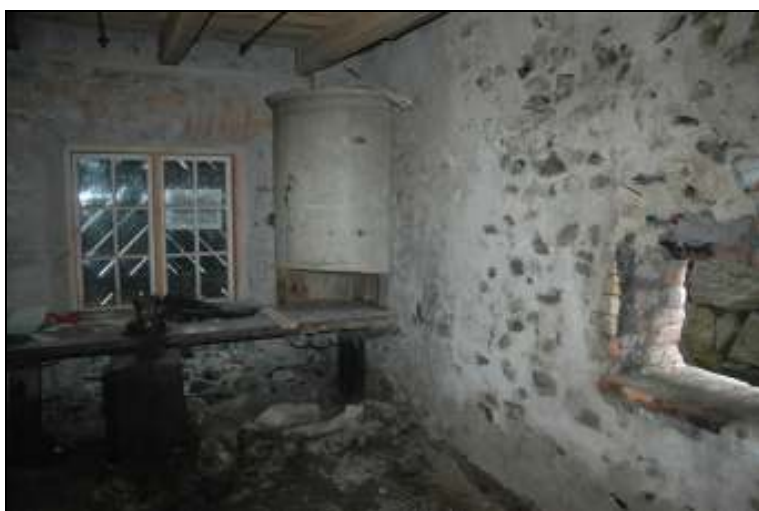
*Del av södra
och östra
ytterväggen*

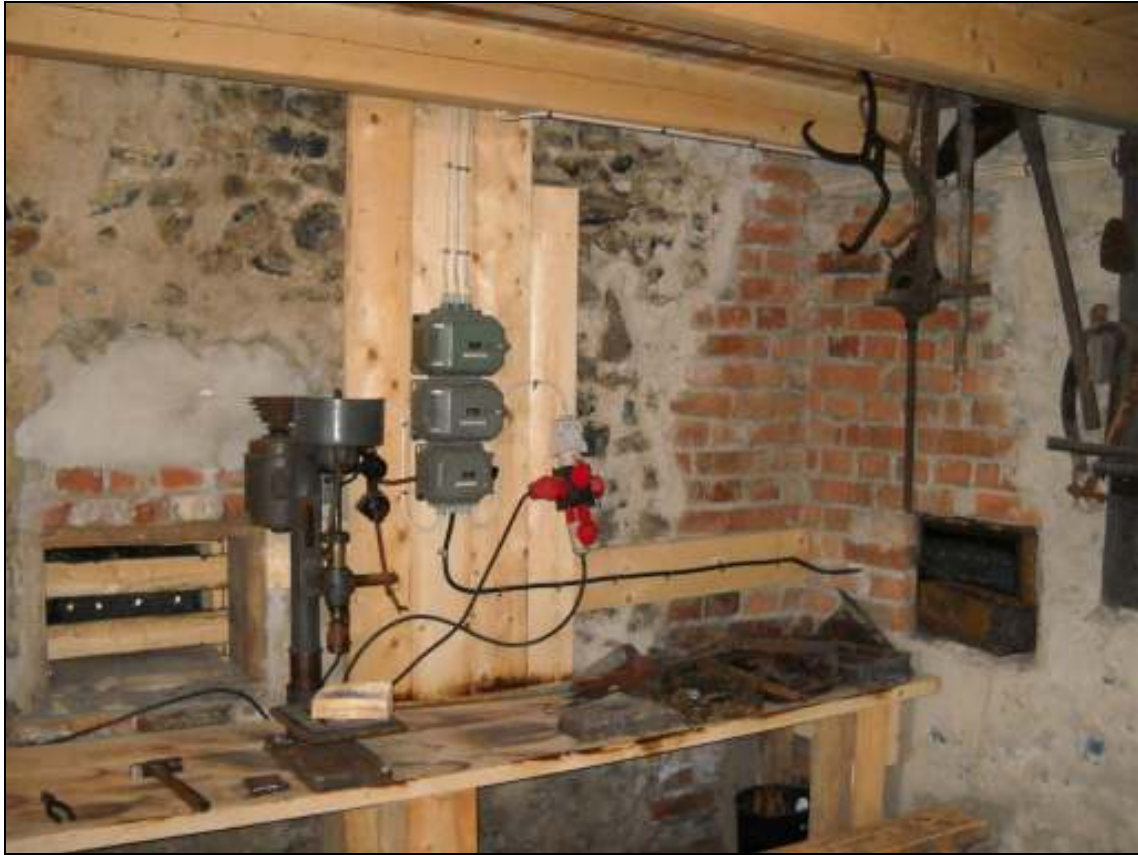
Väggen är putsad, ny panel är monterad, en ny arbetsbänk är på plats och träramen är av nytt trä

Ny putsning utfördes med hydrauliskt kalkbruk, enligt samma teknik som befintlig.

Den avlägsnade panelen på södra ytterväggen ersattes med ny.

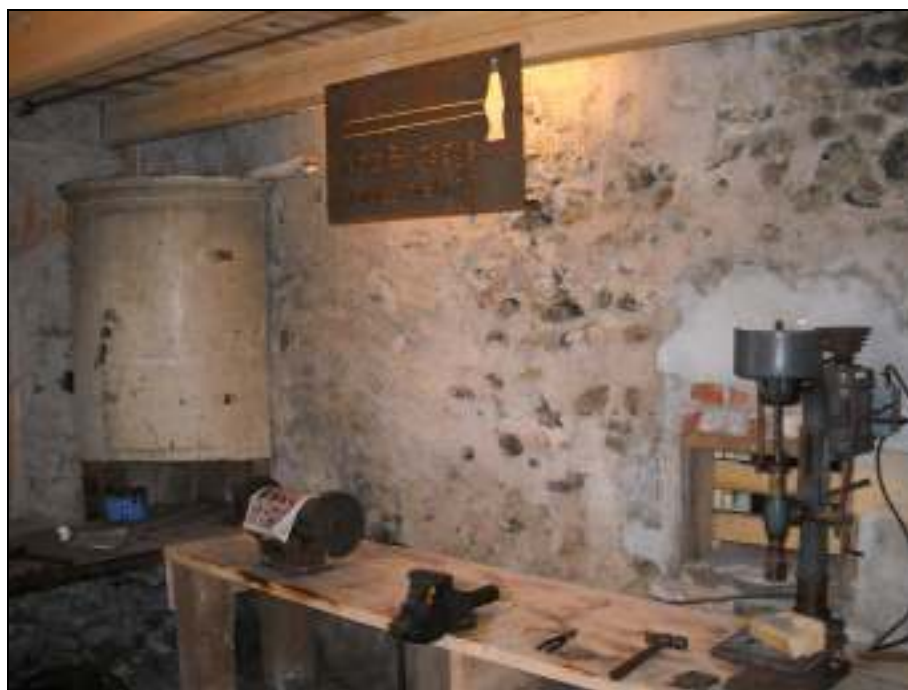
Del av södra ytterväggen efter åtgärder

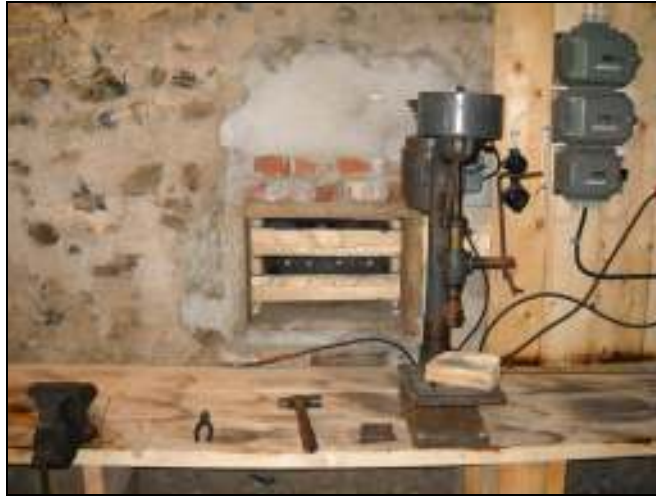
Del av södra ytterväggen efter åtgärder

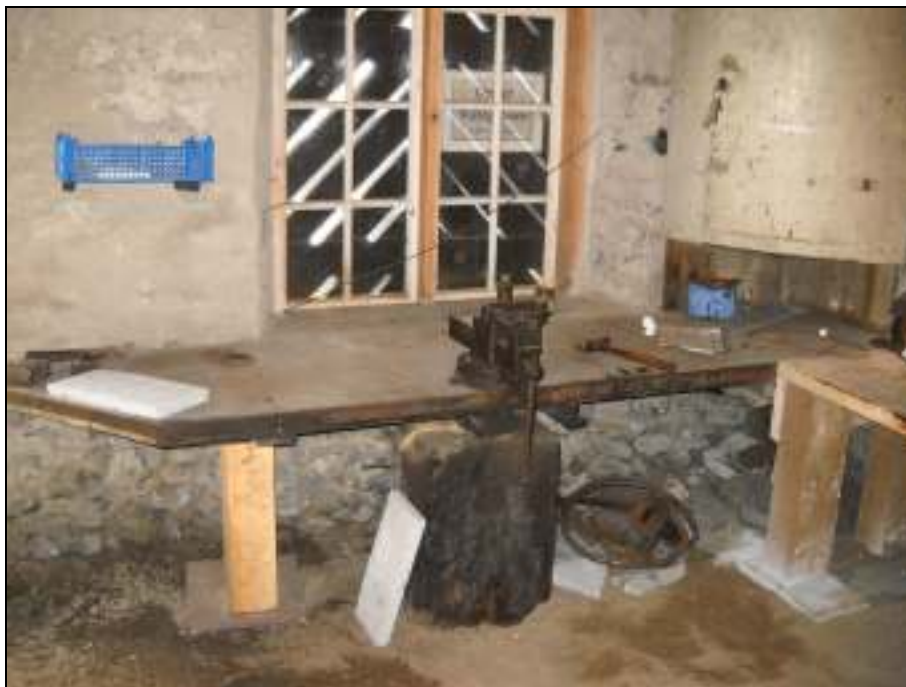
Allt svampangripet, organiskt material avlägsnades. Det skadade materialet destruerades, även jord och sten. En ”stubbe” av trä, vilken skulle tas bort, fick dock stå kvar. Detta då den visade sig vara mycket svår att avlägsna. Troligen utgör den rest av ett träd som stått på platsen och den tycks vara förankrad i marken med rötter. Att ta bort den hade varit svårt utan att göra åverkan på smedjan.

Östra ytterväggens arbetsbänk med nya ben på stenfundament. "Stubben" står kvar.

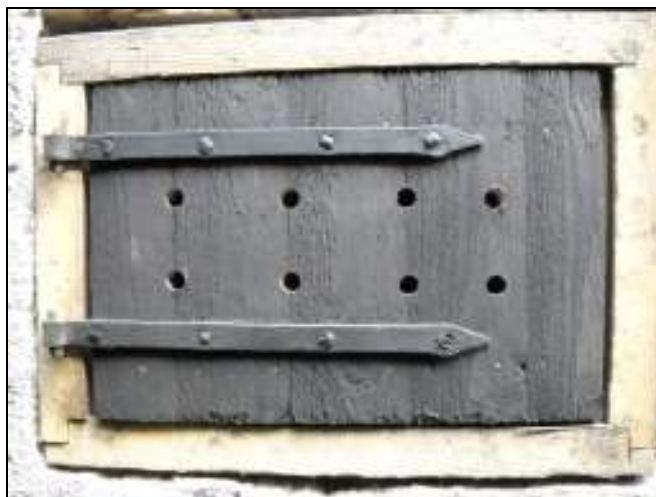
Fönsterlucka behandlad med slamfärg

Fönsterluckor och dörrblad ytbehandlades med dalbränd trätjära respektive slamfärg.
