Snickarstugan, Dylta bruk

Omläggning av tegeltak 2009

Örebro läns museum
Rapport 2010:3

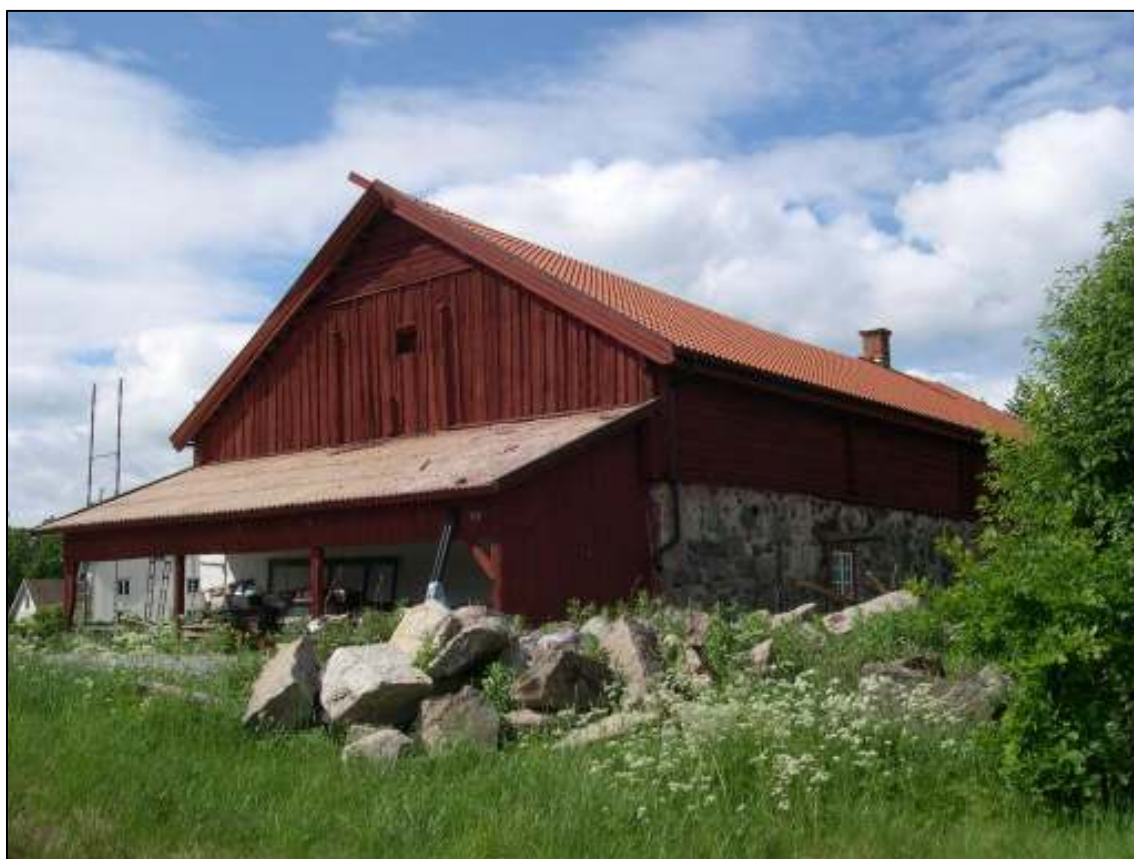
*Östra gaveln samt del av norra fasaden och norra takfallet med taket omlagt
Arbete med vindskivor pågår*

Vindskivorna byttes helt. Bredden på skivorna var tvungen att ökas något pga nylagd masoniteboard och ny läkt (28x25). Ursprunglig bredd var cirka 29-32 cm. Istället för vattbrädor, vilket anges i åtgärdsprogrammet, monterades befintliga vindskiveplåtar.

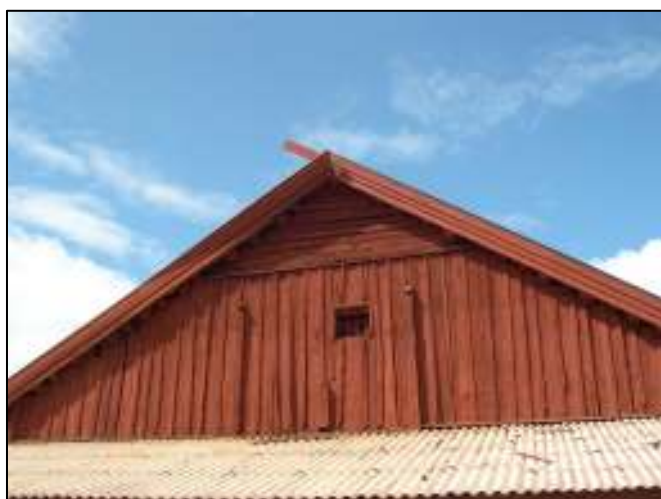
Arbete med vindskivor pågår på östra gaveln

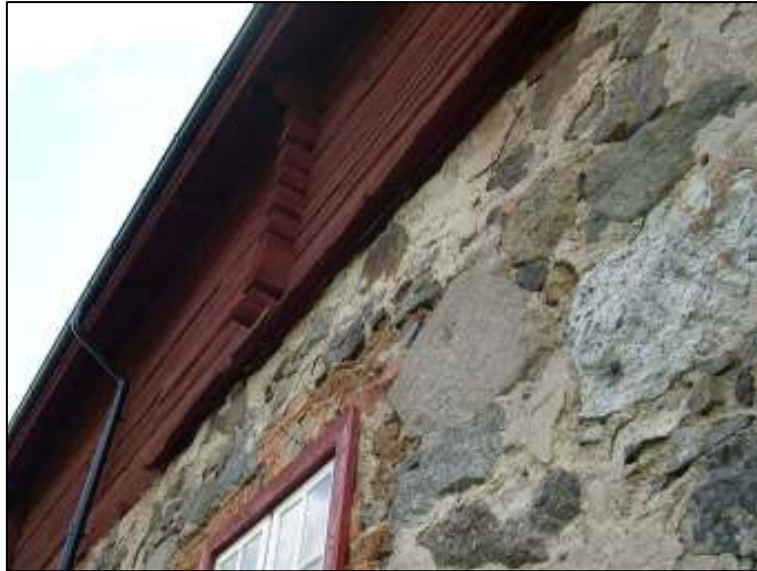
Norra fasadens fotbräda, ovan stenfasad, var ruten. Enligt entreprenören fanns inga vattbrädor vid arbetets start.

Rötskadad fotbräda på norra fasaden

Norra fasadens fotbräda byttes ut med virke av samma dimension och utförande som befintlig samt rödfärgades. Även södra fasadens fotbräda rödfärgades.

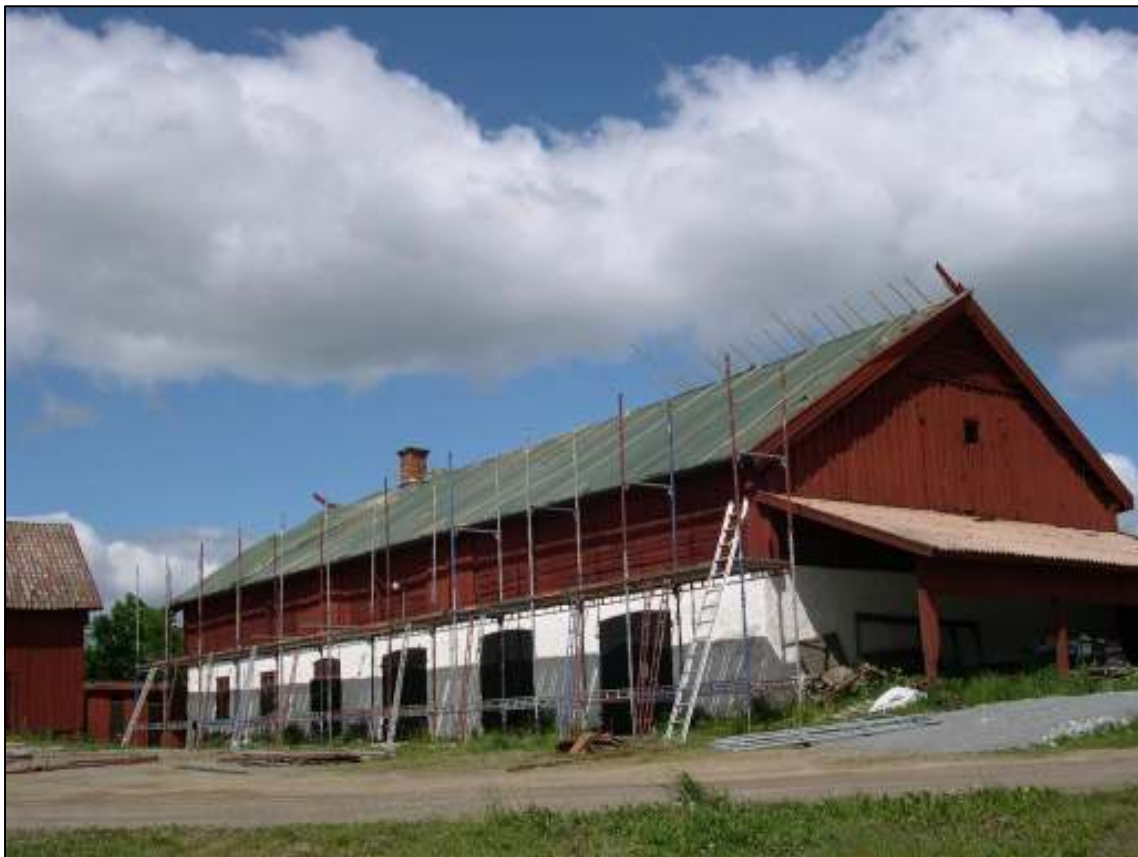
Arbete pågår med omläggning av tak på södra takfallet

Skivor av härdad masonite monterades på befintligt undertak av spån. På den nya läkten lades tyskt, enkupigt lertegel, AKA Hansa som saluförs av Benders. Pannorna är falsade med särskilda vattenavrinningsprofiler som ej syns från ovansidan. Förankring kring skorstenen utfördes med kampspek. Nocken tätades 40 cm på vardera sida med formbar, rödfärgad aluminiumfolie. Av folien syns endast en cirka 4 cm bred kant.

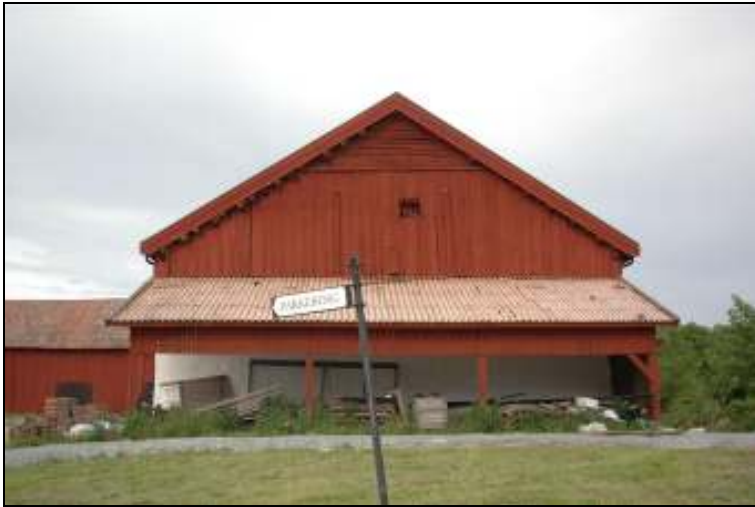
Östra gaveln efter åtgärd, nya vindskivor är uppsatta

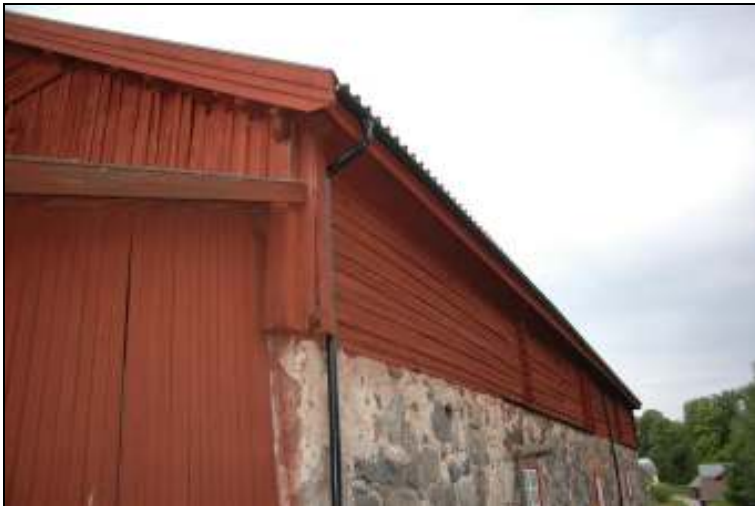
Som ovan angetts påbörjades arbetet och halva taket hann färdigställas innan antikvarisk medverkande kontaktades för en första besiktning och genomgång av åtgärder. Detta ledde till att hängrännor och stuprör med felaktig ytbehandling och utformning kom att sättas upp. Då antikvarisk medverkande utförde sitt första besök uppstod ett missförstånd mellan entreprenör och kontrollant. Förstnämnde uppfattade det som om norra sidans hängränna funnits där sedan tidigare och av denna anledning gjordes ingen anmärkning på utformningen. I själva verket var den helt nyuppsatt. Att den befintliga hängrännan av 1800-talstyp på södra sidan skulle plockas ned och ersättas av en ny samt att komplettering med stuprör skulle ske framgick inte heller. I åtgärdsprogrammet som tagits fram för byggnaderna på Dylta bruk anges att ”befintliga äldre utföranden å byggnaden skall gälla som förebilder före AMA:s standardutförande i utseendefrågor”.

Nya rännor och stuprör på norra fasaden

För att arbetet som helhet skall kunna godkännas ur antikvarisk synpunkt krävs dock att de alltför ”modernt” utformade stuprörens böjda delar längst upp och utkastaren längst ned byts mot raka delar så att skarpa vinklar skapas. Plåtdelarna som skall vara av galvad eller aluminiumförzinkad plåt falsas. Inom några år när plåtytan blivit målningsbar bör åtminstone stuprören platsmålas med linoljefärg. Enligt entreprenören skall de böjda delarna nu vara utbytta mot nya med skarpa vinklar.

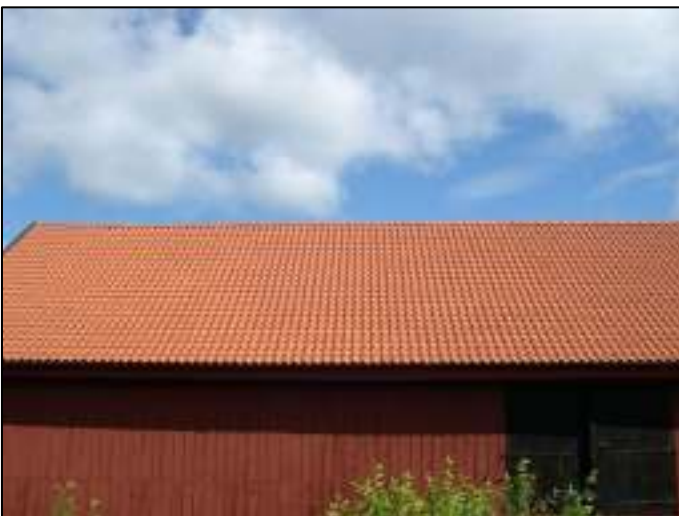
Norra takfallet efter åtgärd

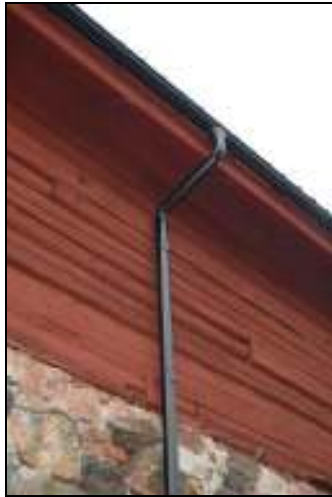
Nytt stuprör

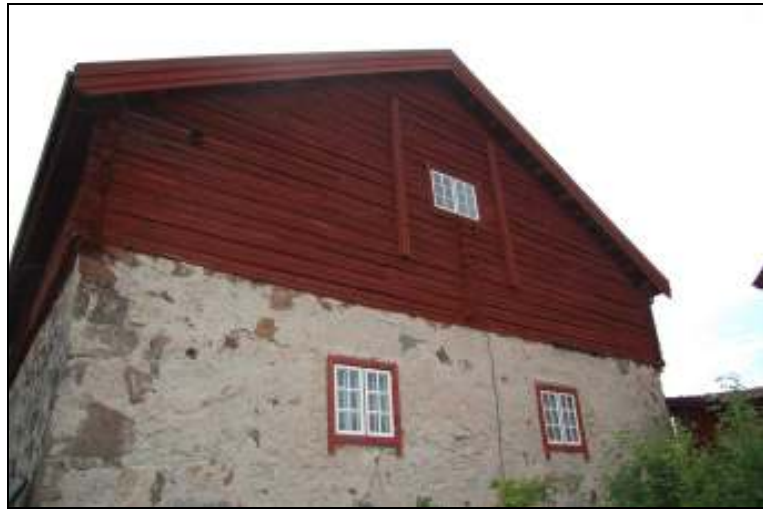
Sannolikt har det i ett tidigare skede funnits vattbrädor på vindskivornas överkant men eftersom det enligt entreprenören inte fanns några vattbrädor vid arbetets start så godtas befintliga vindskiveplåtar med viss tveksamhet.

Västra gaveln efter åtgärd, nya vindskivor är uppsatta

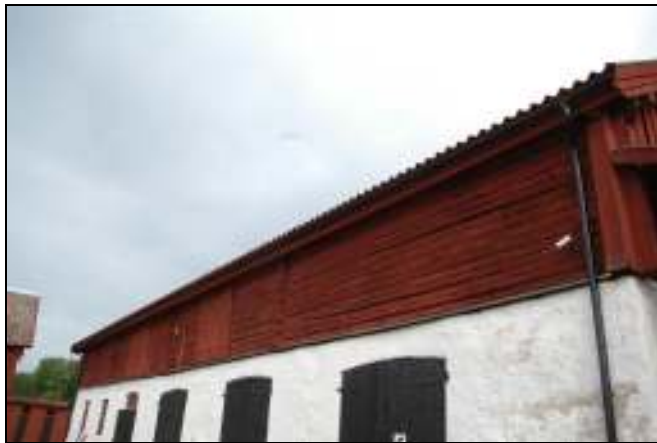
Södra fasaden efter åtgärd, endast rödfärgning av fotbräda återstår

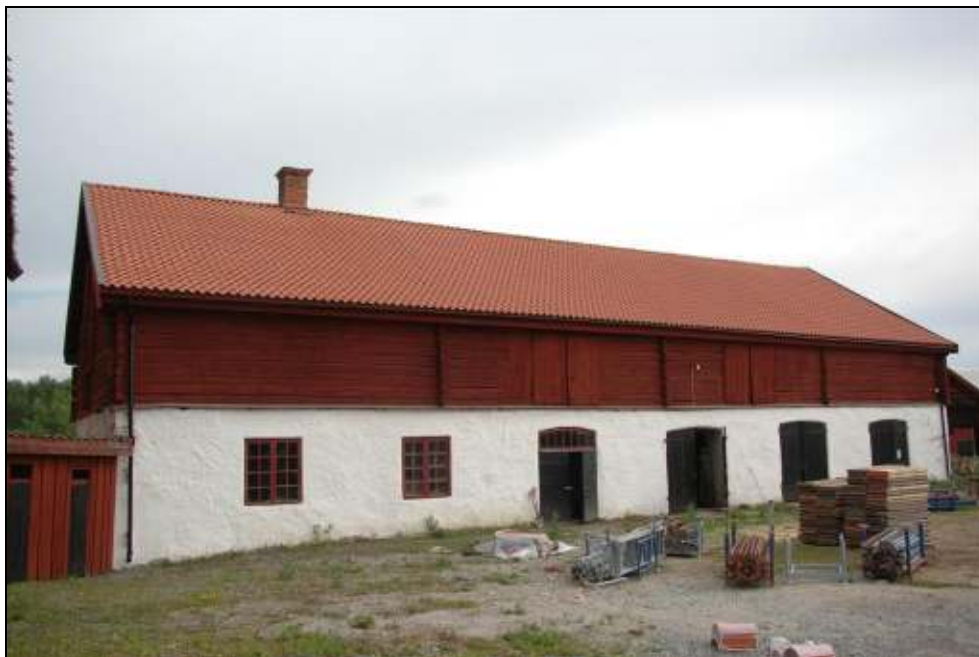
Södra fasaden efter åtgärd
