# Stora Gården, Kopparberg

Stora Gården 1, Ljusnarsbergs socken och kommun, Västmanland

Byte av takmaterial på huvudbyggnaden 2009

Örebro läns museum  
Rapport 2010:13

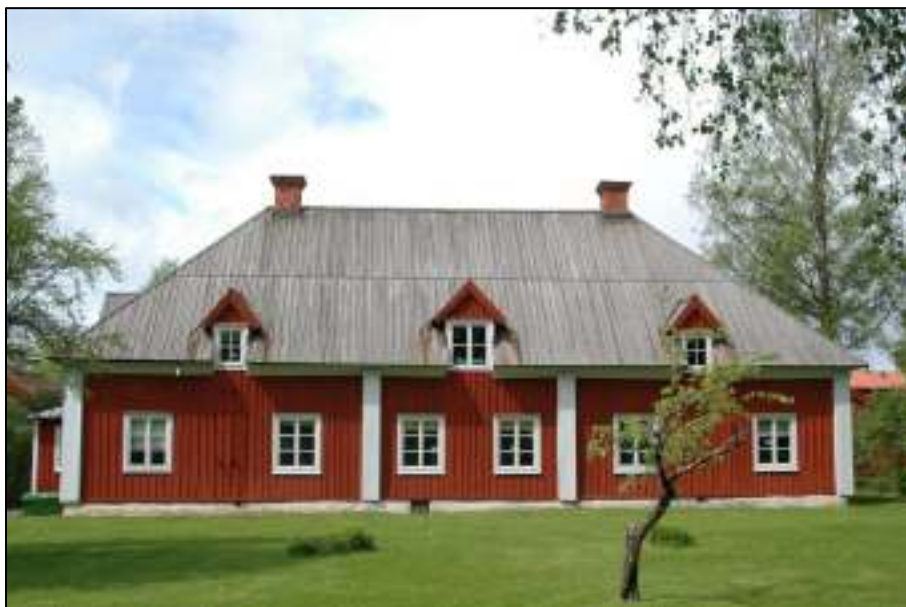
*Sydöstra sidan före åtgärd*

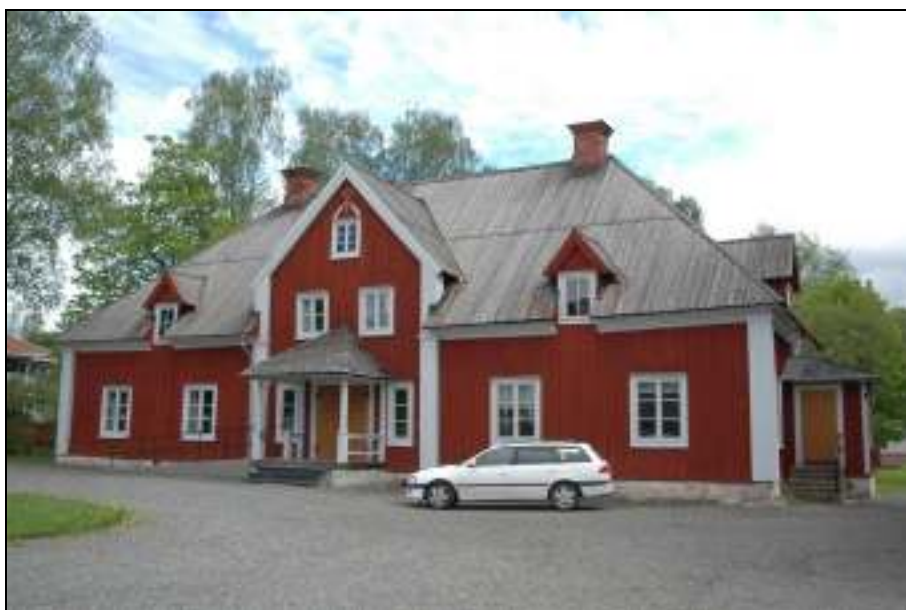
*Nordvästra sidan före åtgärd*

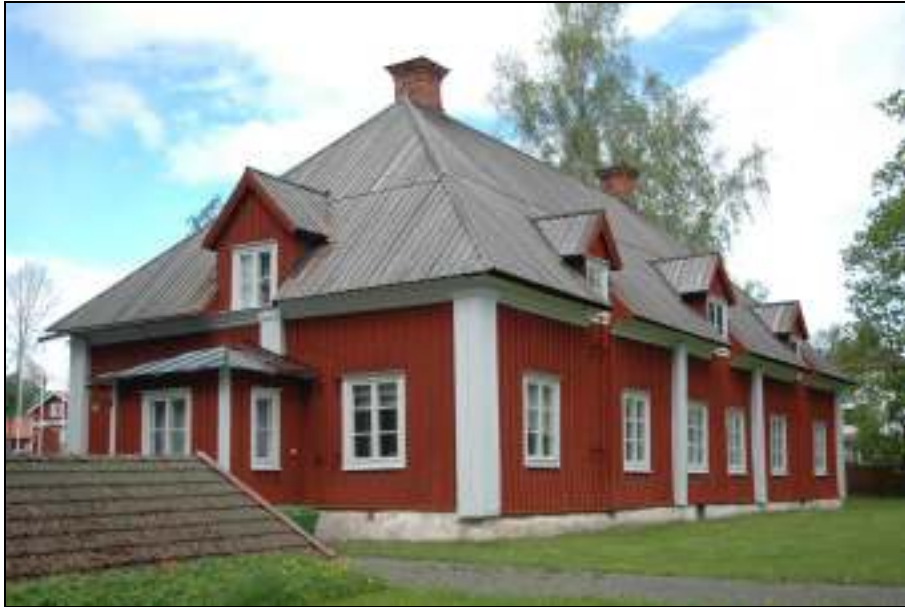
*Sydöstra sidan samt sydvästra gaveln före åtgärd*

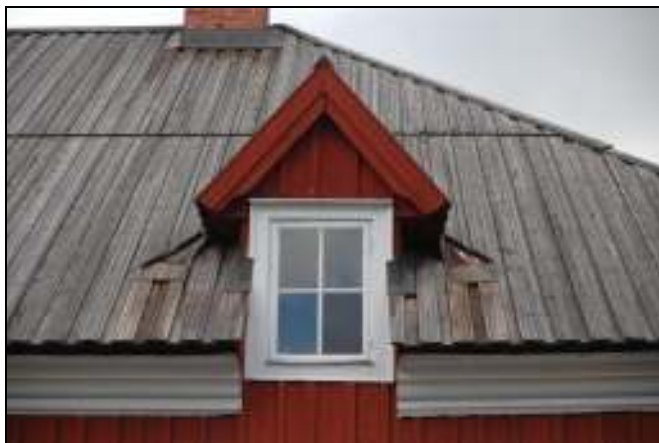
*Takkupa före åtgärd*

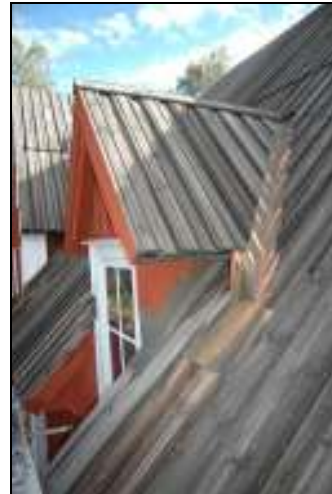
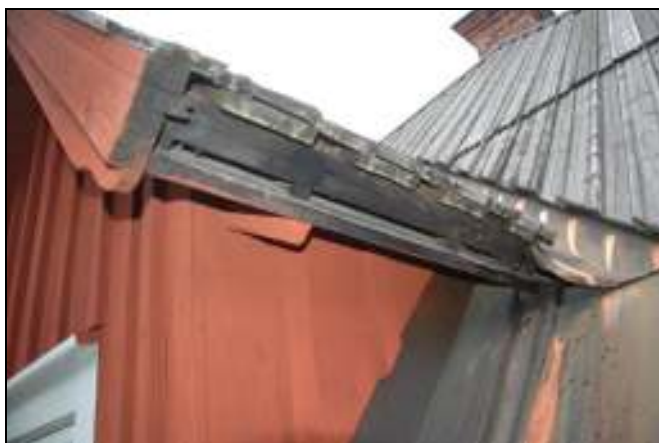
*Takfot och rännedal på takkupa före åtgärd*

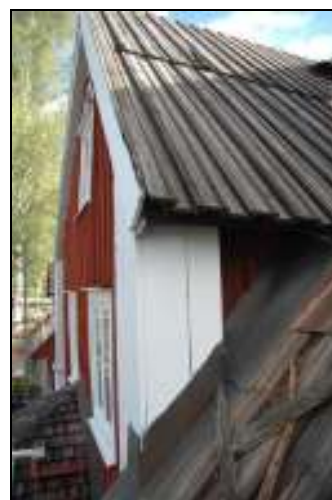
*Frontespis före åtgärd*

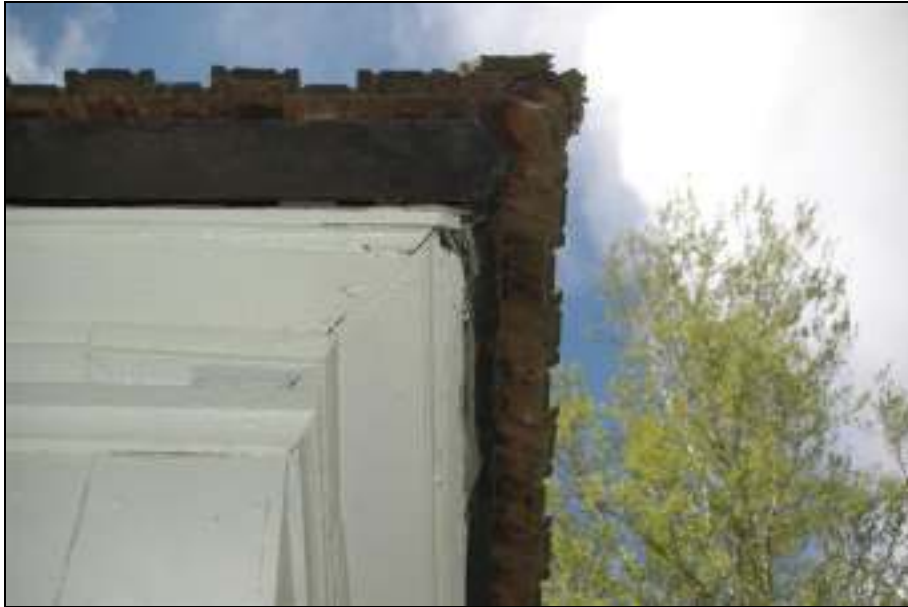
*Takfot före åtgärd*

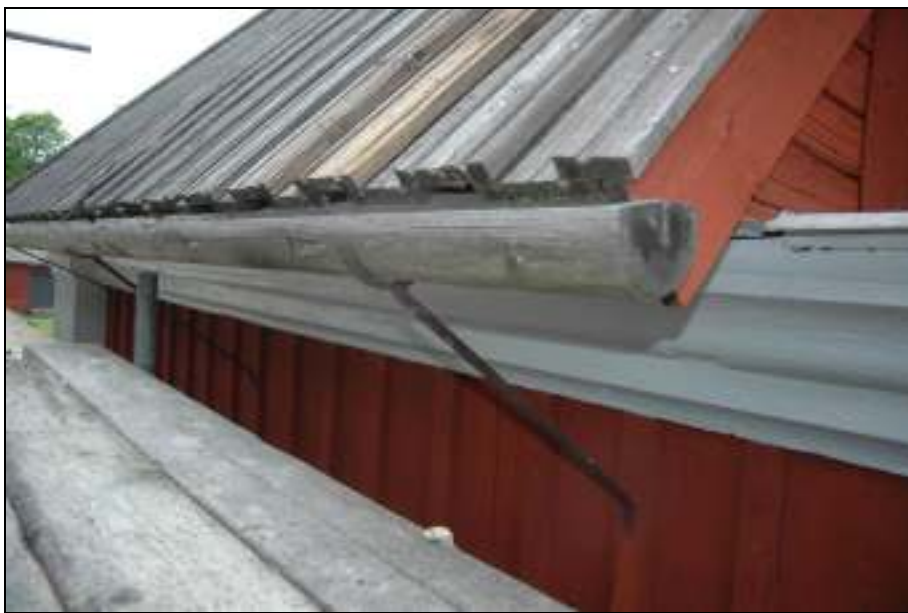
*Takfot vid träränna, före åtgärd*

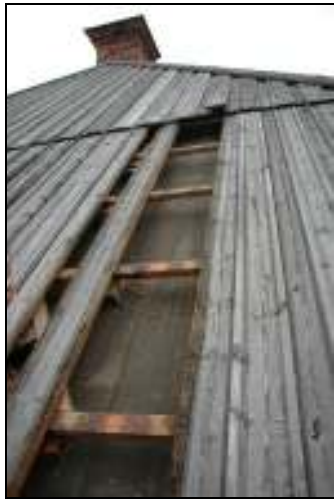
*Nedtagning av  
faltak pågår*

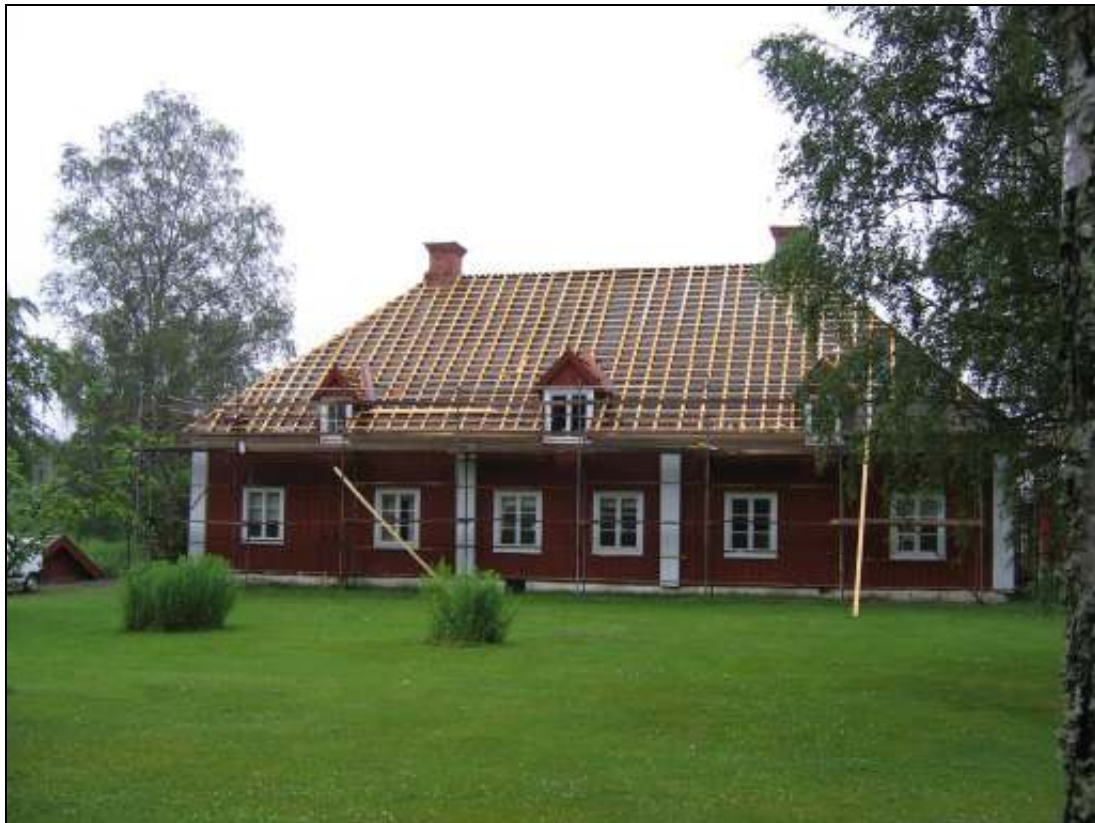
Avståndet mellan befintlig bärläkt var dock för stor vilket medförde att viss komplettering behövde göras. En del av befintlig läkt byttes också ut. Ströläkt sänktes vidare helt varför taket kompletterades med detta genom att ny ströläkt sköts in under befintlig bärläkt. Ett

*Komplettering av läkt på sydöstra takfallet pågår*

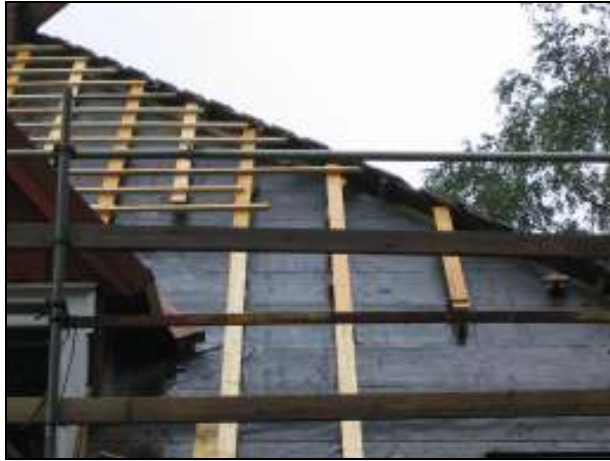
problem med tillvägagångssättet var att det omöjliggjorde läggning av ny papp. I huvudsak var dock befintlig papp i bra skick men viss komplettering där pappen visade sig vara otillräcklig gjordes. Befintlig läkt togs då bort på dessa ställen och ny papp lades.

*Arbete med läkt och papp pågå*

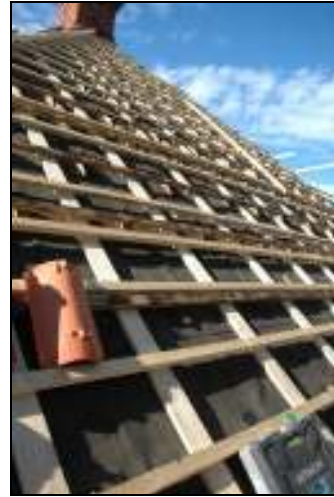
*Takfallet redo för läggning av tegel*

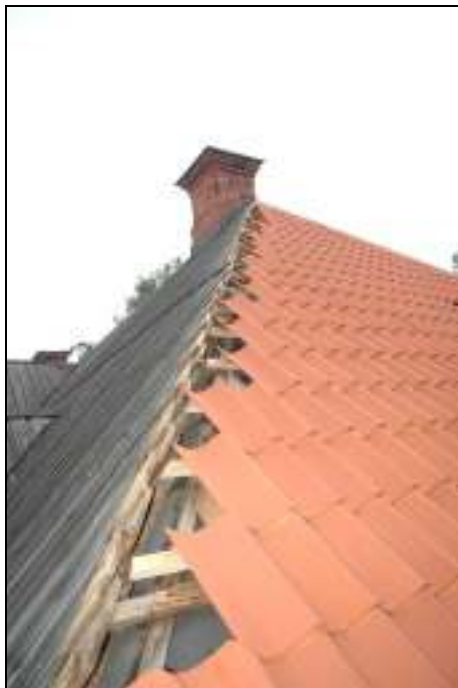
*Läggning av tegel pågå*

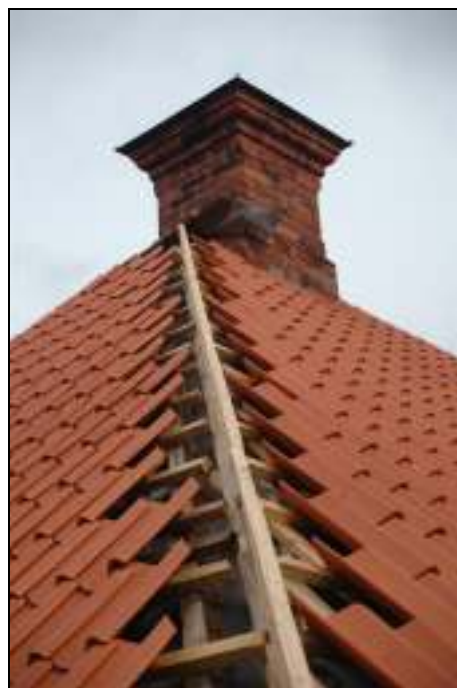
*Arbete med sidonock pågå*

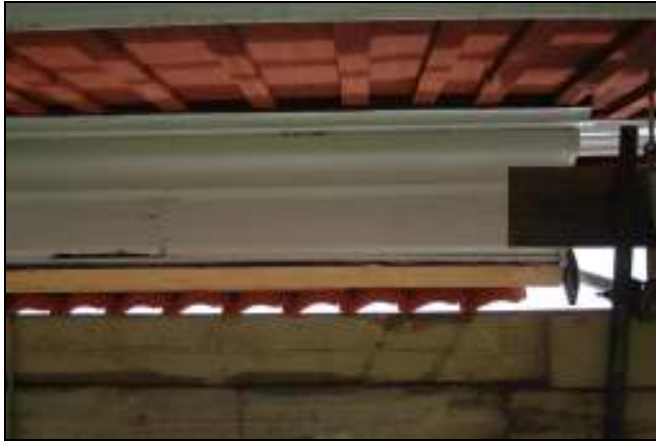
*Teglets montering vid takfot sett underifrån*

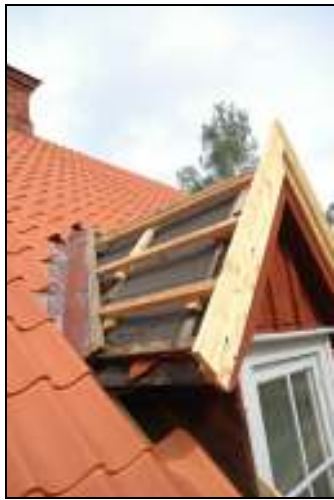
*Nya vindskeivor på takkupa är fastspikade*

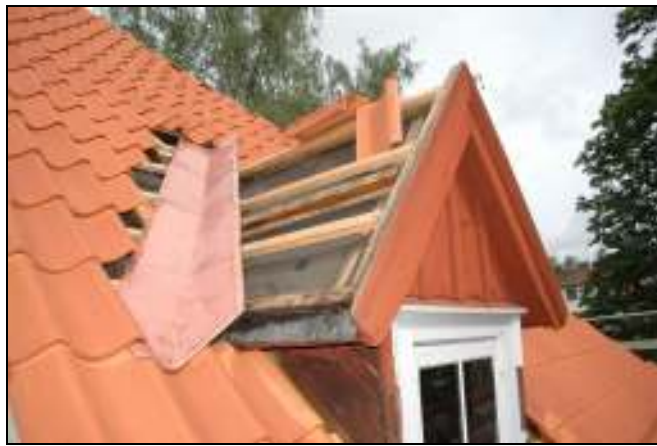
*Ny räändal av kopparsplåt är monterad*

Kopparplåten till rännalar/vinkelrännor byttes mot nya av glödgad kopparplåt. Teglet överlappades kanterna och anpassades genom klippning eller tillskärning så att maximalt 150 mm av plåtens bredd blev synlig.

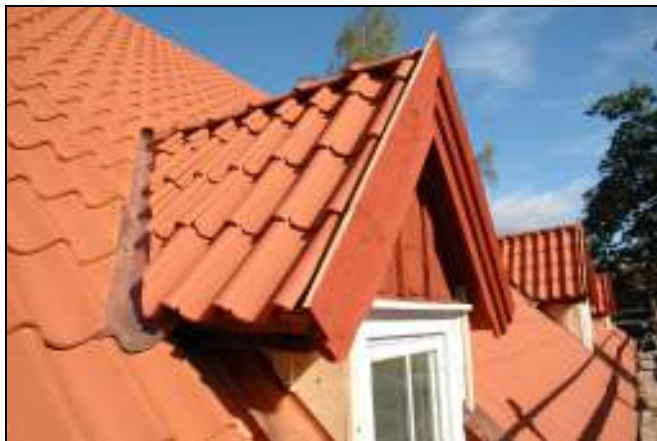
*Takkupan nästan färdig, avfärgning av panel och montering av vattbräddor återstår*

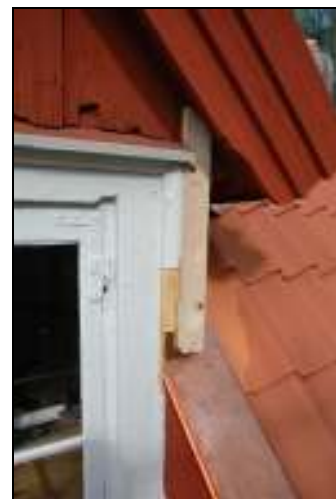
*Takkupa kompletterad med "pusselbitar" av nytt virke*

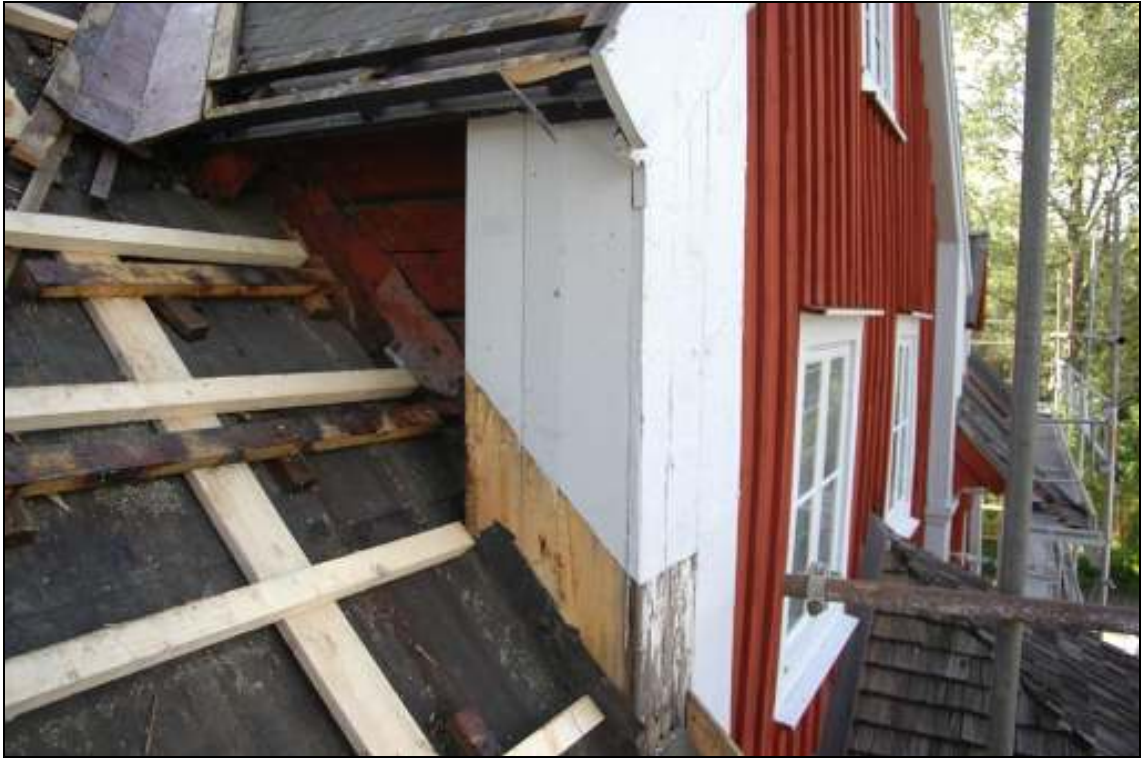
*Arbete vid frontespis pågår*

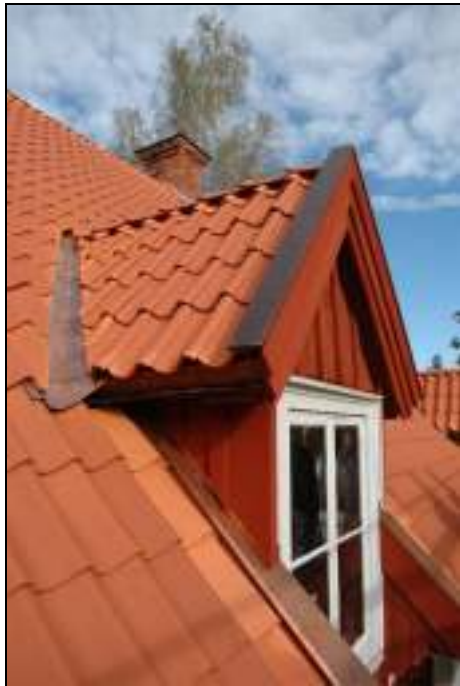
*Takkupa efter åtgärd*

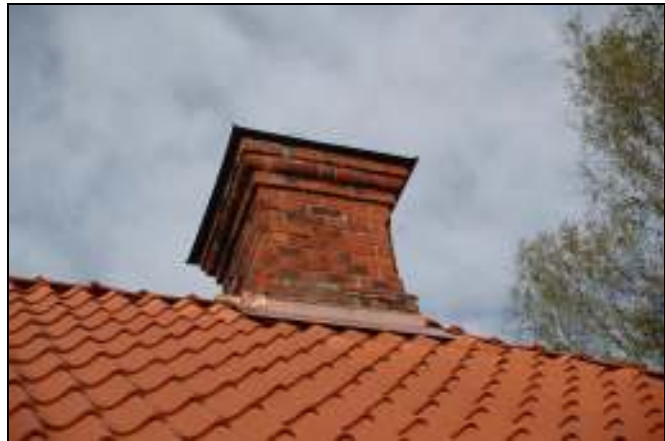
*Skorsten med nya plåtar av koppar*

Befintliga plåtlistor mot skorsten ersattes med nya av koppar. De monterades med kopparspik. Även här gjordes de uppvikta kanterna så låga som möjligt, maximalt med måttet 75 mm. Vidare gjordes en liten lagning på västra skorstenens överbeslag då den galvade plåten där hade rostade. Den målades med blymönja och sedan med grafitgrå linoljefärg. Skorstenarna kompletterades också med skyddsplåtar av koppar vid foten. Syftet med åtgärden var att förlänga skorstenarnas livslängd.

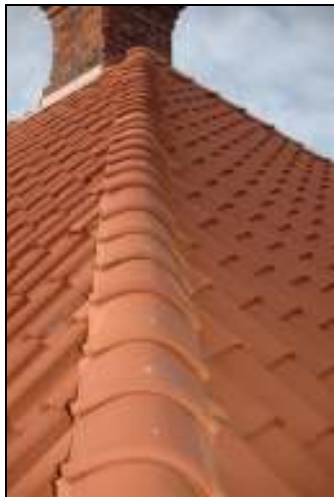
*Nockpannor på sidonock*

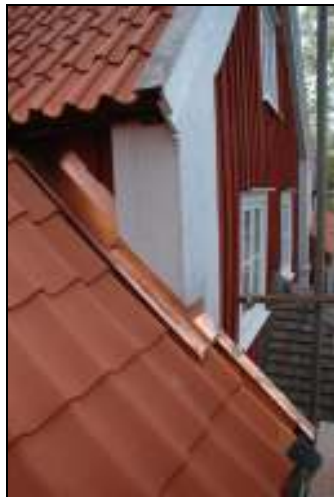
*Frontespis efter åtgärd*

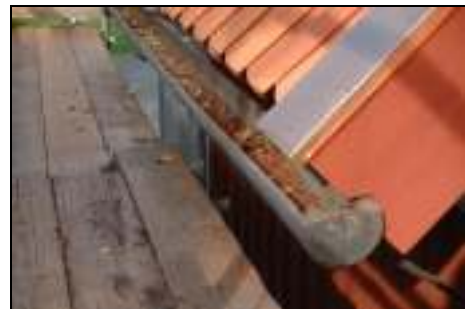
*Takfot vid träränna efter åtgärd*

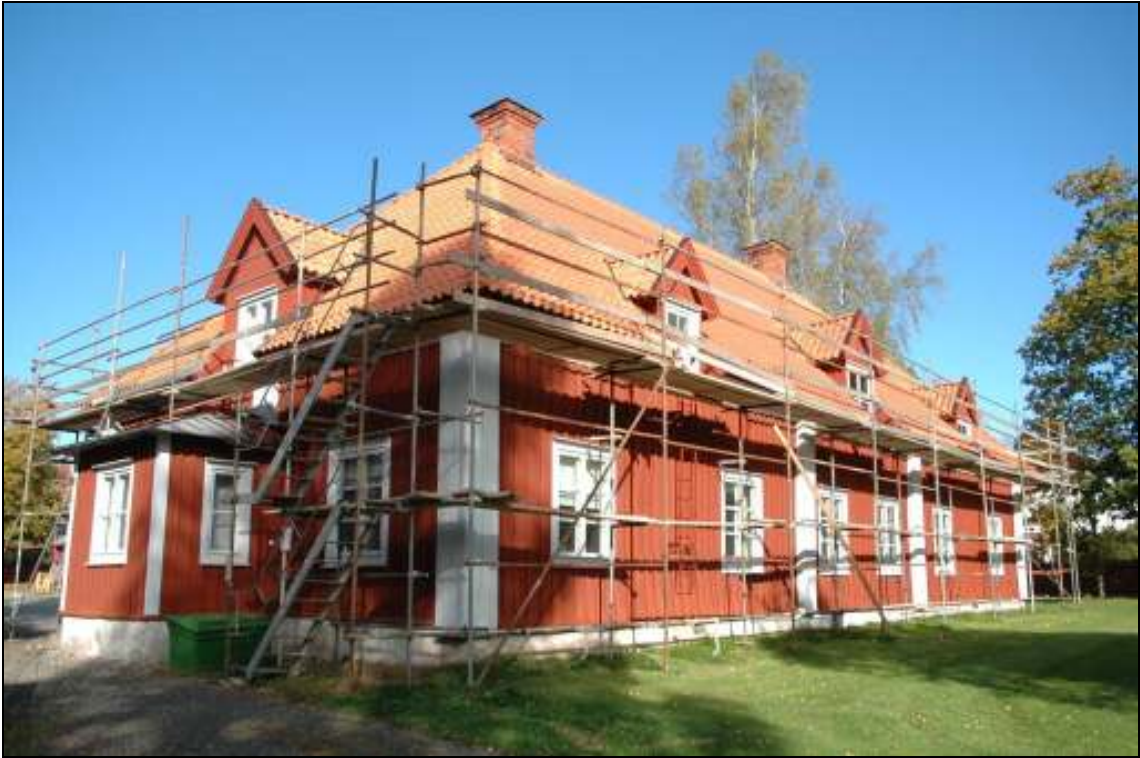
*Sydvästra gaveln och sydöstra sidan efter åtgärd*

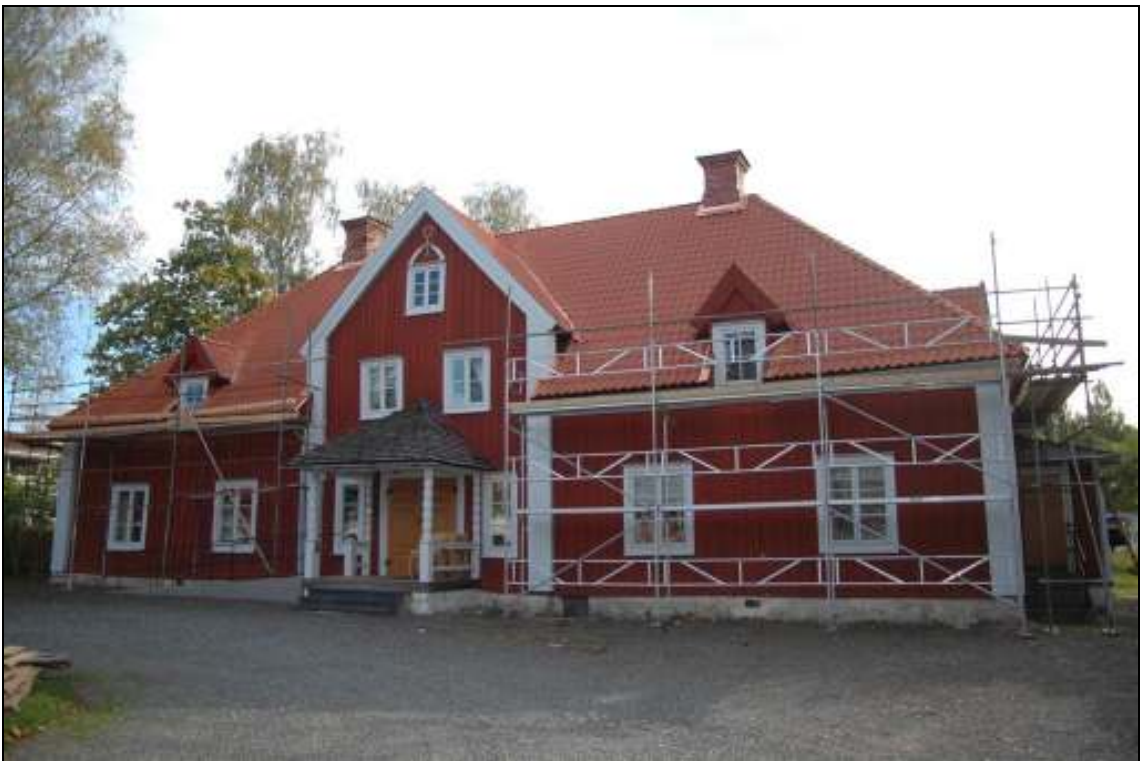
*Nordvästra sidan efter åtgärd, endast montering av ändnockpanna återstår*
