# F d Tingshuset, Kopparberg

Kyrkvreten 4, Kopparberg, Ljusnarsbergs socken och kommun, Västmanland

Omläggning av spån på fasader 2010

Örebro läns museum  
Rapport 2010:20

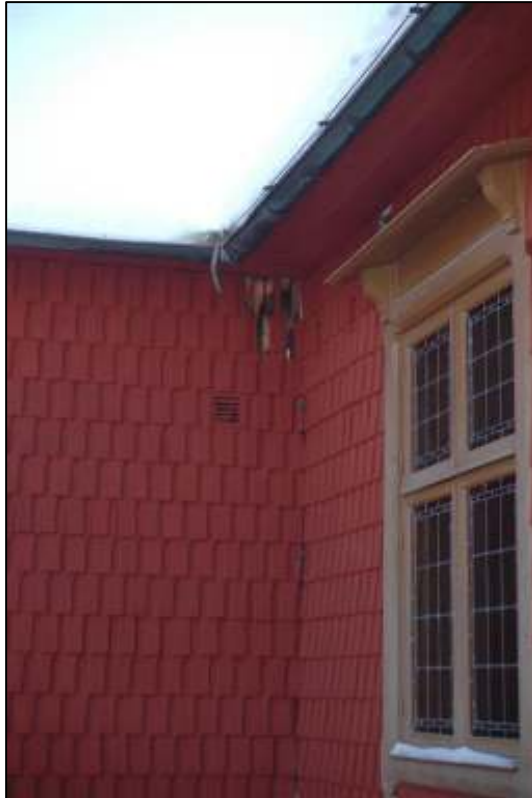
På **nordvästfasaderna** var enstaka spån spräckta och i behov av komplettering. Längst uppe under taket fanns en större skada, möjligen orsakad av fukt. Samtliga spån på detta fasadavsnitt var i behov av att bytas.

*Fuktskada på nordvästra fasaden*

På **nordvästfasaderna** är bl a ett flertal spån, över och under fönster, utbytta liksom spånen på det område som var skadat.

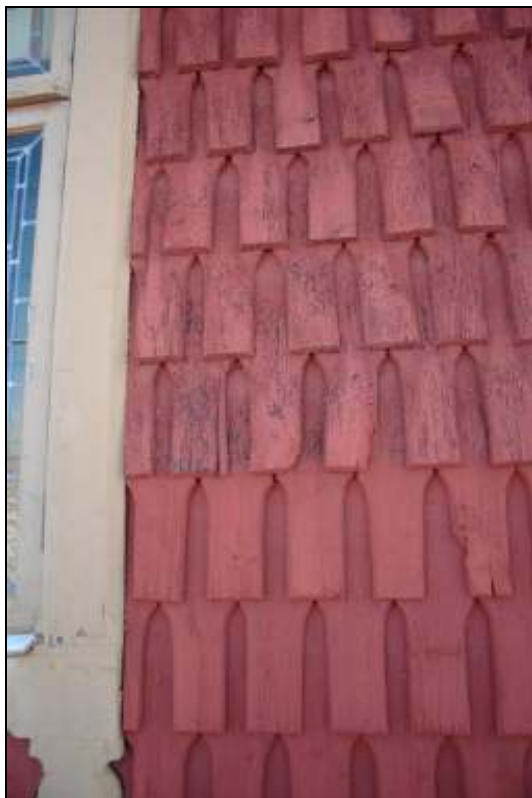
Tingshusets fasader uppvisade, innan åtgärd, fasadspån som var rötskadade. Vissa spån var också ”felspruckna” innebärande att de var spruckna mitt i skarven över de två underliggande spånen. Dessa spån kunde därmed, ej längre, fylla sin funktion.

*Spån i behov av åtgärd*

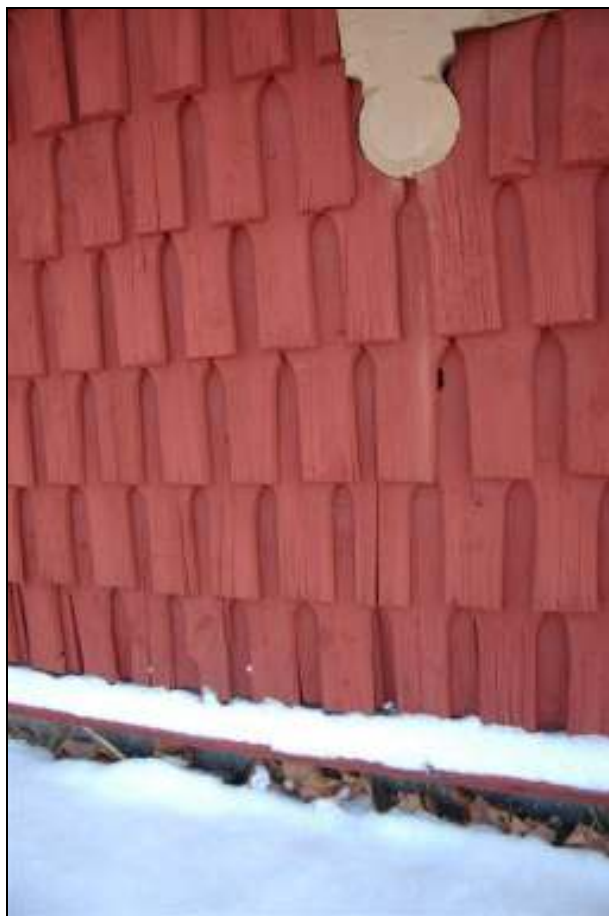
*Vissa spån har sprickor*

Alla spån som var ”felspruckna”, dvs hade spruckit mitt i skarven över de två underliggande spånen, byttes mot nya. De spån som var spruckna, men ej över skarven, sparades. De spånen fyller fortfarande sin funktion.

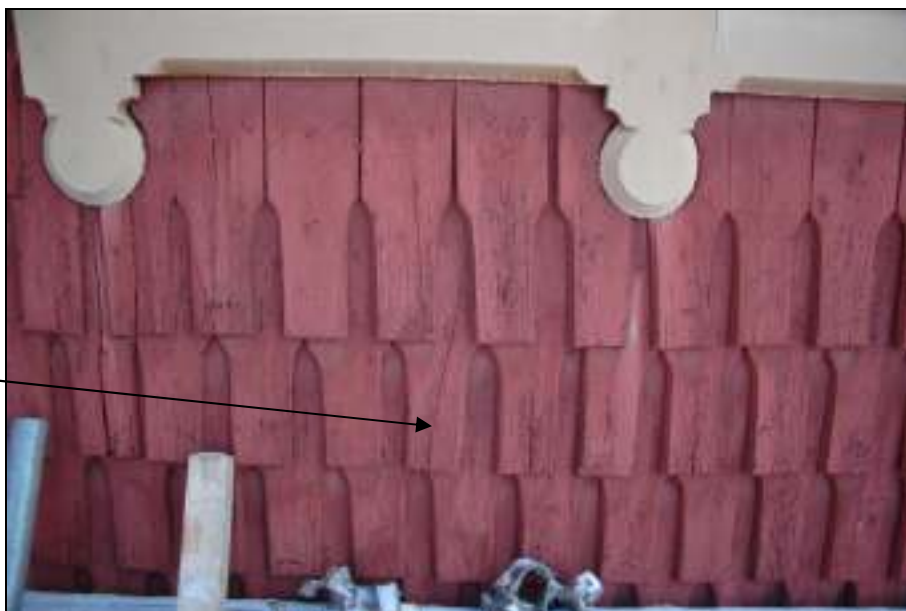
*Spån sprucket mitt i skarven*

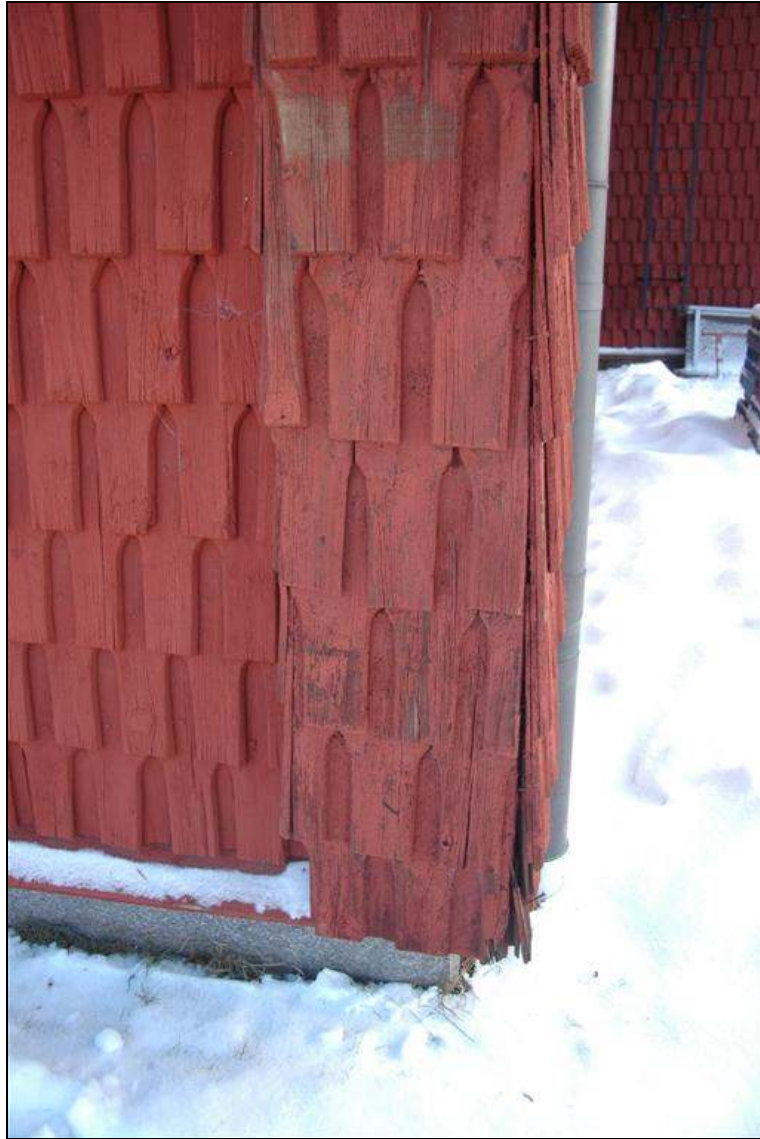
*Knutlåda före åtgärd*

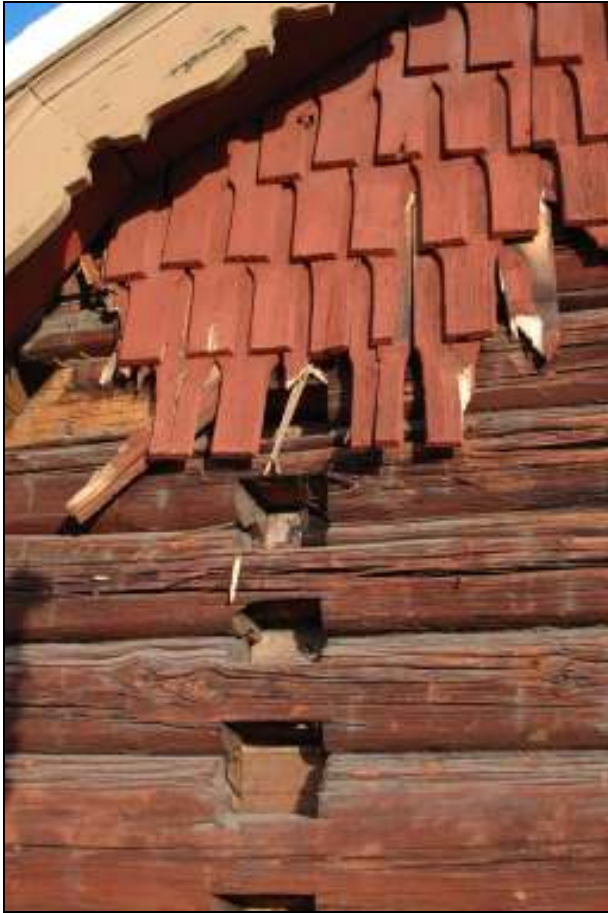
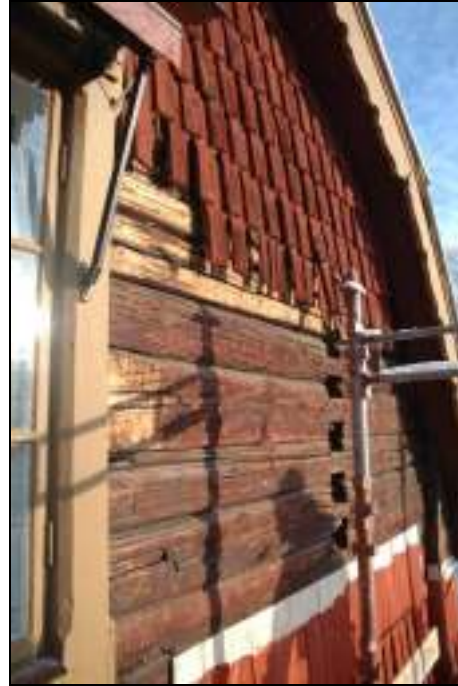
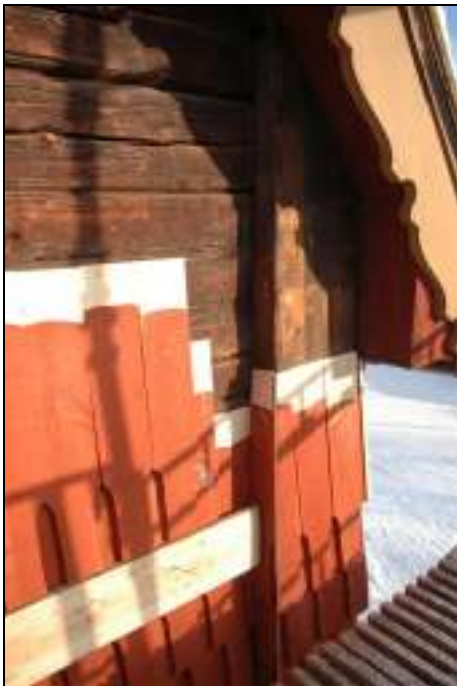
På **söderfasaden** var så gott som samtliga spån i behov av att bytas.

*Borttagning av skadade spån  
samt montering av nya pågåår på  
södra fasaden*

På **söderfasaden** byttes samtliga spån.

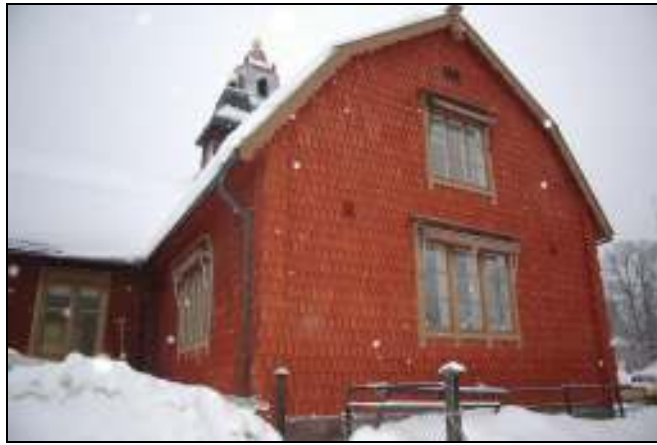
*Södra fasaden med enbart nya spån*

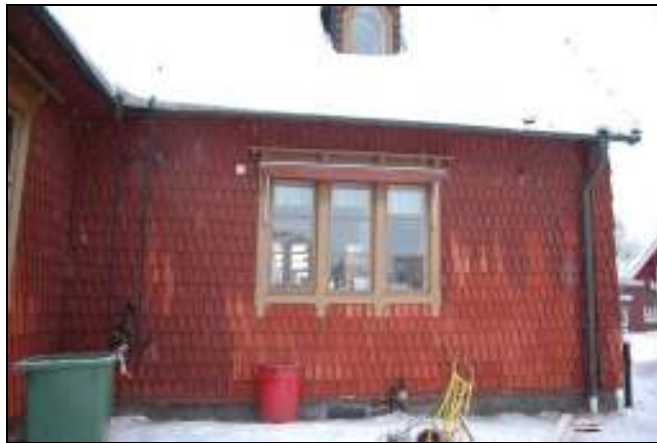
På **sydvästfasaden** var enstaka spån spräckta och i behov av att bytas ut.

*Sydvästra fasaden med utbytt spån, i huvudsak i nederkant*

På **sydvästfasaderna** byttes ett flertal spån i nederkant.

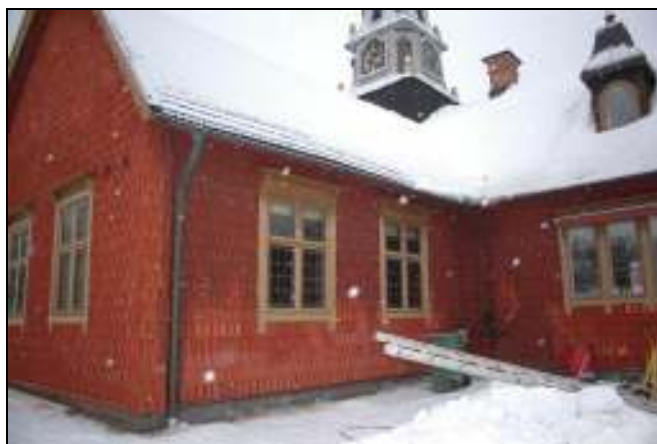
*Sydvästra fasaden efter åtgärd*

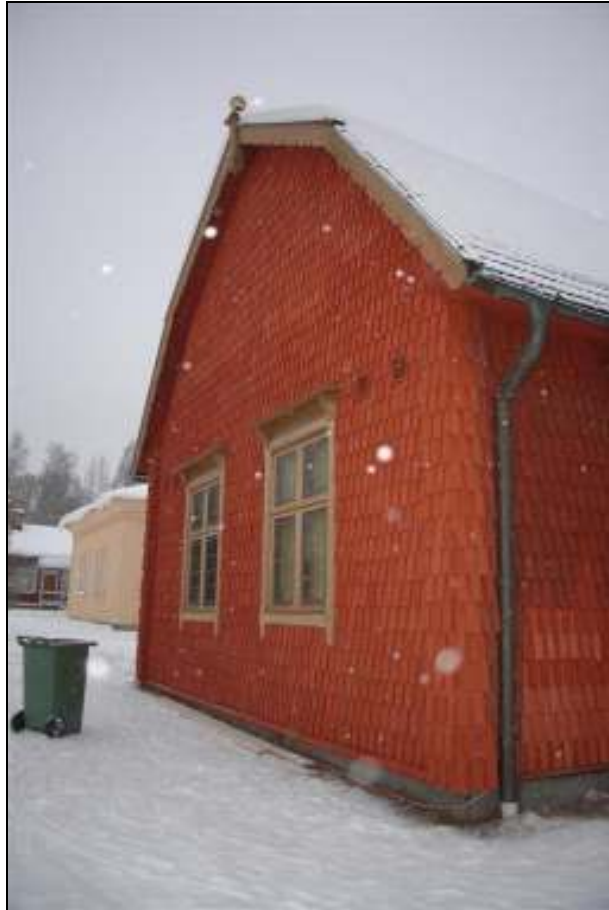
På **västfasaden** var så gott som samtliga spån i behov av att bytas.

*Västra fasaden med enbart nya spån*

På **västfasaden** byttes samtliga spån mot nya. Västfasaden fick också en ny vattlist vilken målades en gång med Falu Röd, ljus. Knutlådan mellan väst- och nordvästfasaden har fått ett något förändrat utseende. Mot väst sitter spånen tätare än tidigare medan de mot nordväst sitter på samma sätt som innan åtgärd.

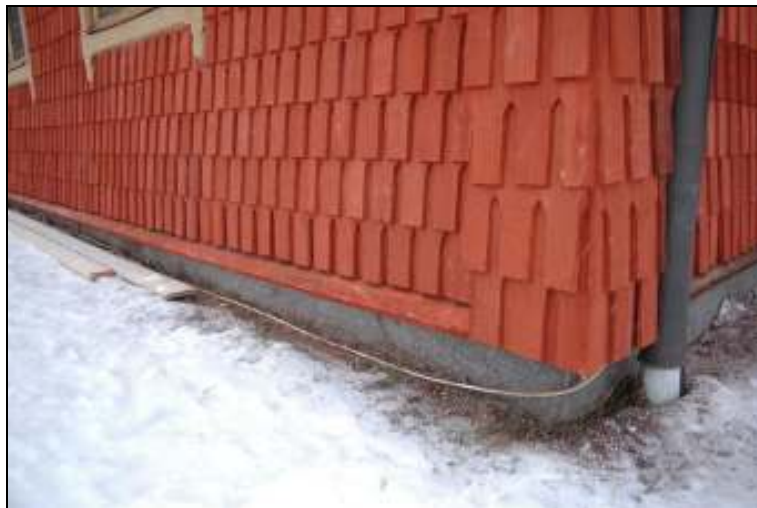
*Ny vattlist är monterad på västra fasaden*

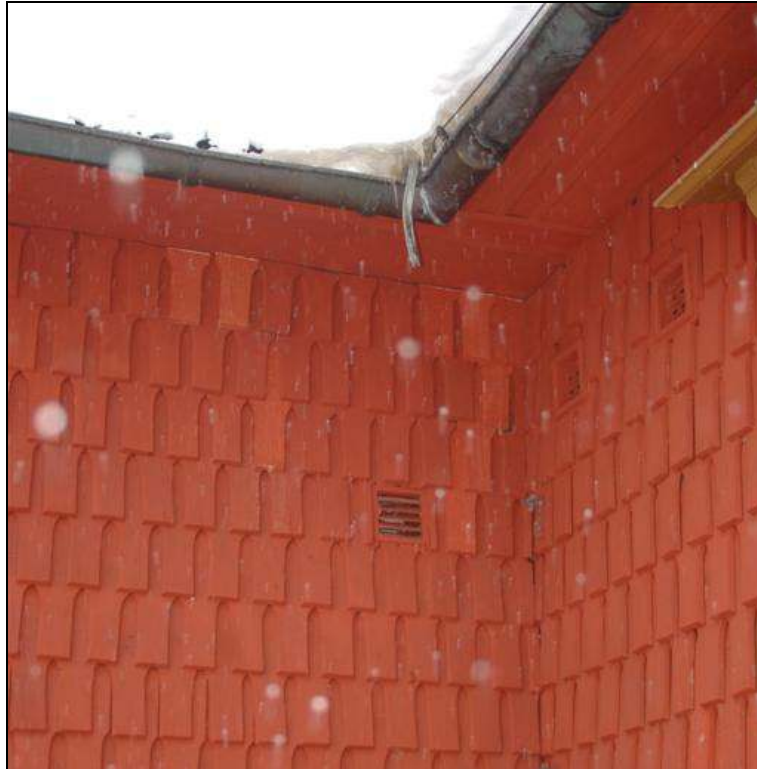
*Det fuktskadade partiet med nya spån*

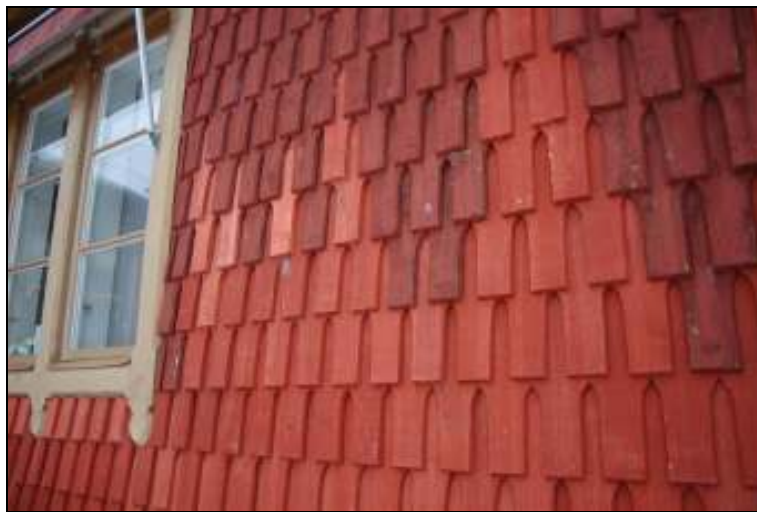
*Äldre och nya spån blandade  
Ommålning av samtliga spån skall utföras*

Samtliga fasader med nya spån måste målas minst en gång till, detta då fasaderna upplevs som flammiga då spånen målats i olika omgångar. Arbetet med ommålning av dessa fasader

kunde dock inte slutföras under vinterhalvåret utan skall återupptas i samband med varmare väder.

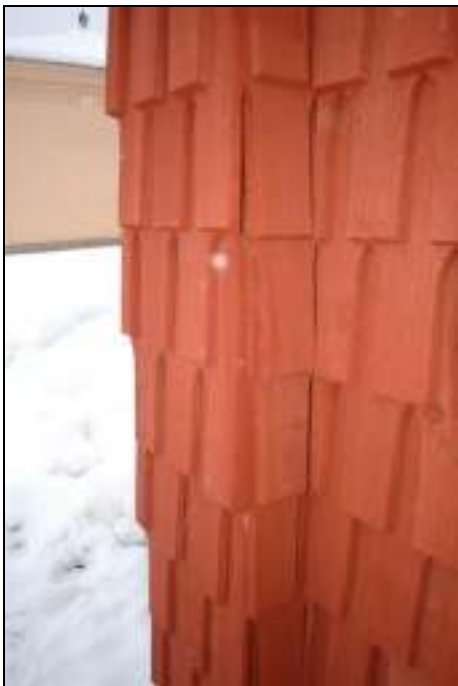
*Knutlåda med tätare monterade spån*

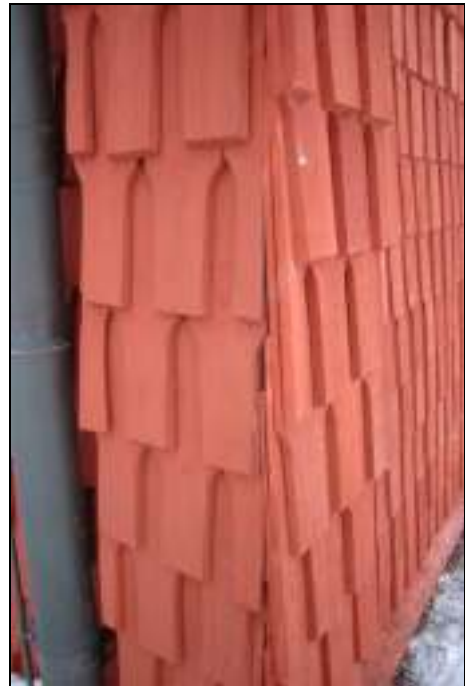
*Knutlåda med mer glest placerade spån*

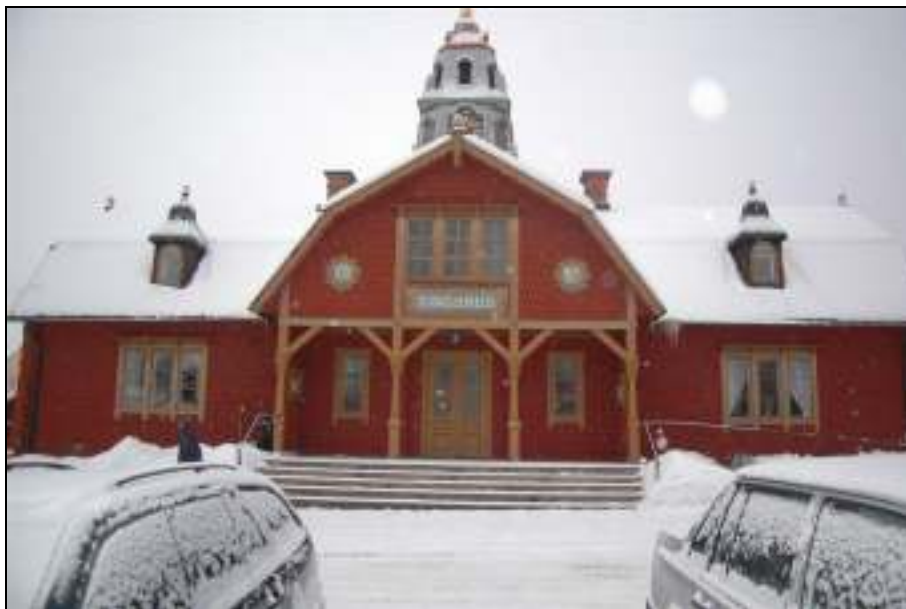
På **norrfasaden** var några spån spräckta och i behov av att bytas. Detsamma gällde **östfasaden**.

*Östfasaden efter åtgärd*

På **östfasaden** byttes en del spån, bl a under fönster och på knutarna. I hörnet mot entrén, mot sydöst, byttes ett lite större parti ut.

Det konstaterades, vid slutbesiktningen att några ytterligare spån, på östra fasaden, behövde bytas vilket genomfördes per omgående.
