Trädgårdsmuren vid Karlslunds herrgård

Karlslunds herrgård, Långbro socken, Örebro kommun, Närke

Restaurering av trädgårdsmur etapp 2 2009

Örebro läns museum
Rapport 2010:12

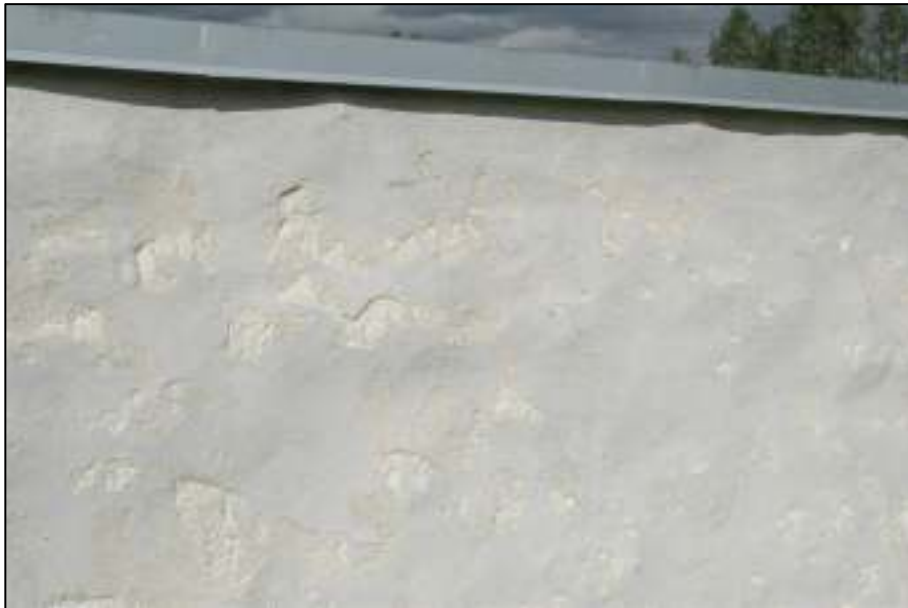
Östra muren, vilken restaurerades under etapp 1, hade ett antal brister i behov av åtgärd. Putsen uppvisade frostsador och var delvis i behov av att putsas om. Problemet uppstod pga att det blev alltför kallt väder innan putsen hann brinna. En inskription på murens insida, vilken rekonstruerades under etapp 1, hade också fått frostsador varför en ny inskription behövde göras.

Frostskadad puts på östra murens södra sida

De putsytor på murens insida som släppt pga att det blev alltför kallt väder innan putsen hann brinna tvättades bort och ersattes med ett nytt skikt. Även de fogytor på murens utsida som skadats lagades i.

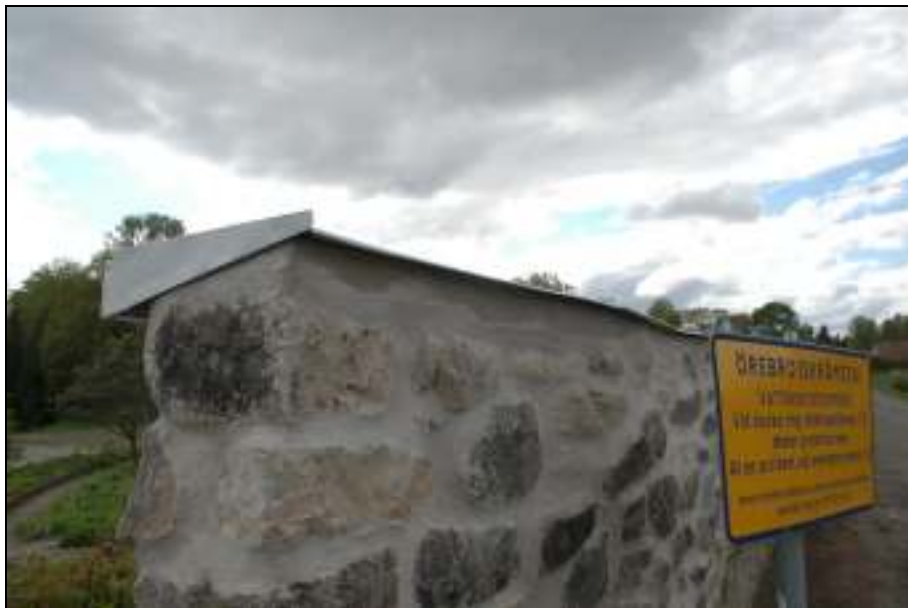
I samband med plåtavsäckningen göts en putshylla av cement ovanpå murkrönet. Under plåtavsäckningen var cementen bitvis synlig då det bruket är något mörkare än det hydrauliska kalkbruk som i övrigt användes. Även denna brist behövde åtgärdas under etapp 2.

Putshyllans cement är synlig under plåtavtäckningen

Den synliga cementen på putshyllan putsades över med hydrauliskt kalkbruk.

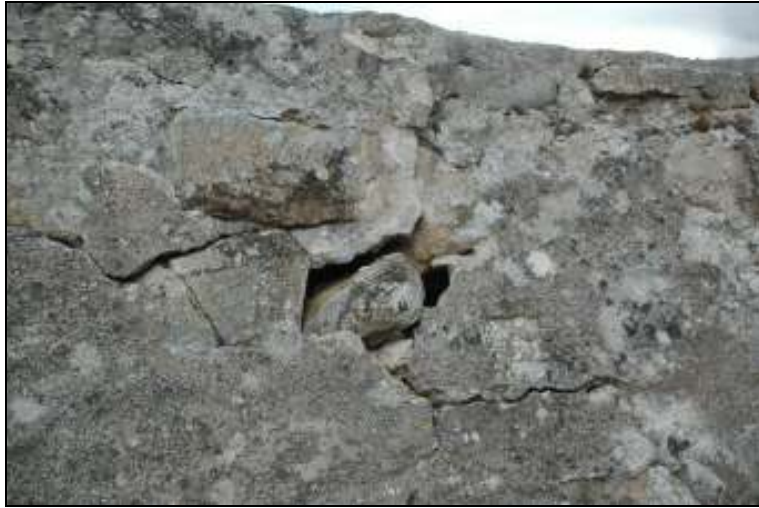
Västra muren var, liksom den östra murdelen, skadad till följd av vatteninträning ovanifrån. Delar av putsen åt trädgårdssidan hade släppt och stenarna, fogade med cementbruk, behövde fogas om. Ovanpå muren fanns en liten putshylla vari samma järn som på den östra delen var fästade.

Västra murens södra sida före åtgärd

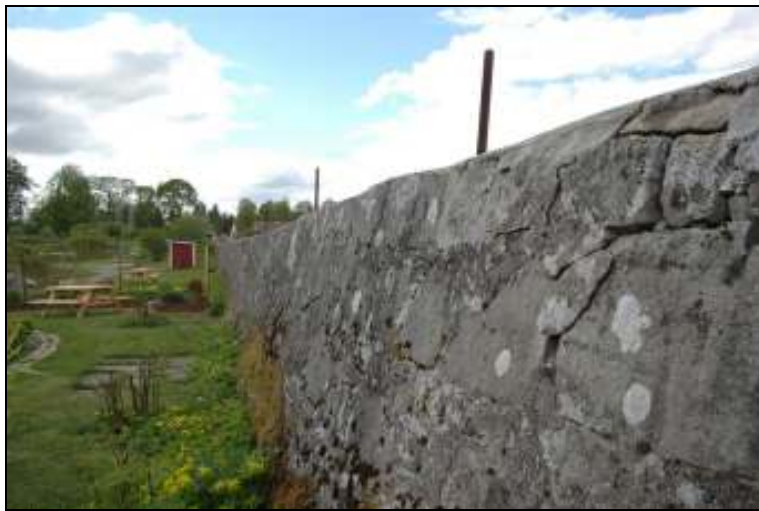
Västra murens södra sida före åtgärd

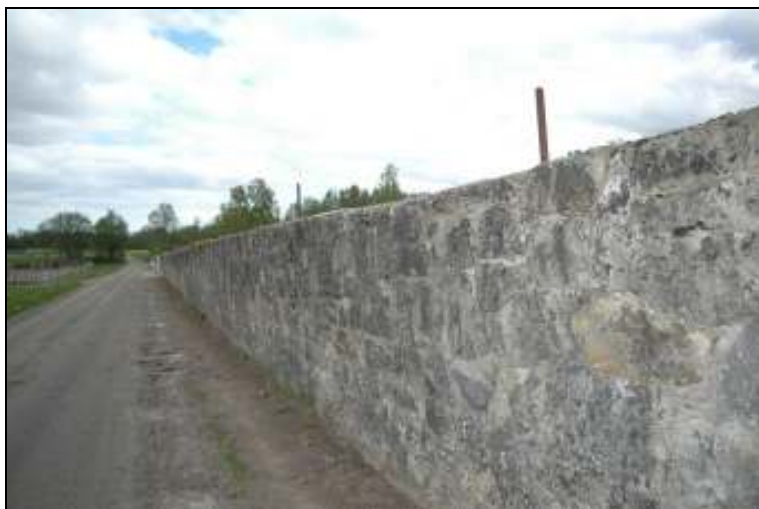
Västra murens norra sida före åtgärd

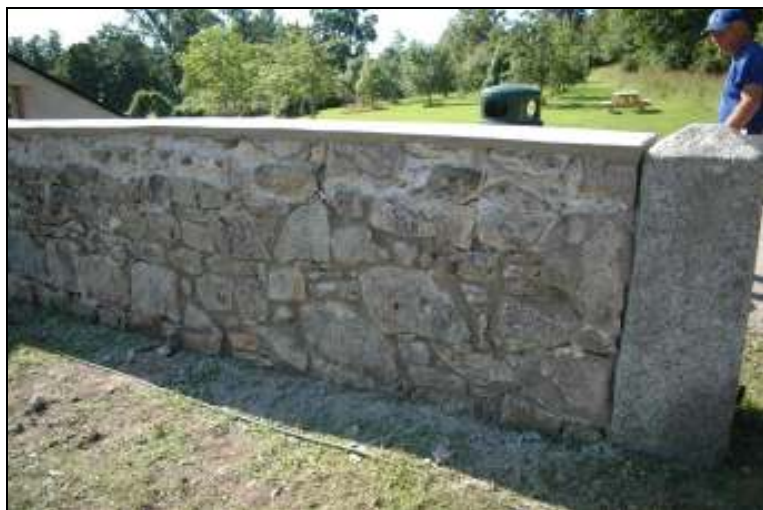
Putshyllan är gjuten och omfogning av murverk är utförd

Järnen ovanpå muren togs bort och en putshylla göts. Detta för att en plåtavtäckning, som ytterligare skydd av muren, skulle kunna monteras. Putshyllan utfördes med 1-2 cm förhöjning in mot trädgården i syfte att skapa ett fall ut mot Hästhagsvägen. Brukets sammansättning bestod av 1 del cement, 2 delar kc-bruk och 9 delar sand.

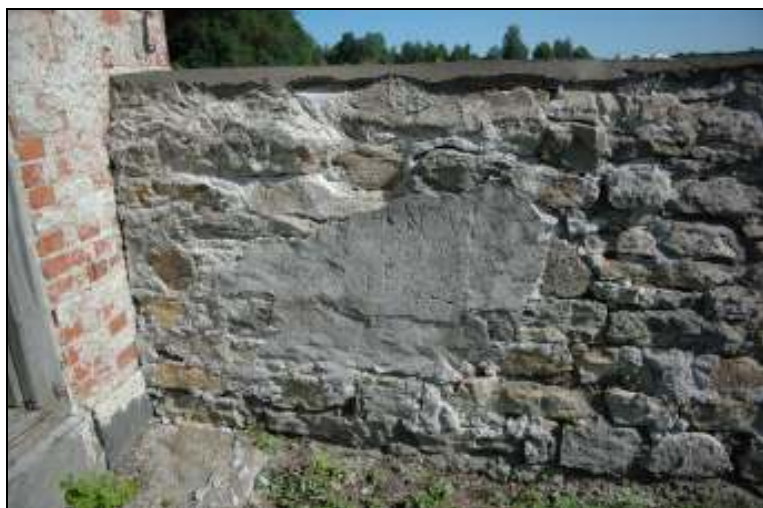
Inskriptionen, strax öster om växthusruinen, klarade sig relativt bra vid högtryckstvätten. En liten del längst upp till vänster, en del av siffran fyra, föll dock bort. Då det inte fanns någon dokumentation på hur den skadade ytan exakt såg ut kunde delen inte rekonstrueras. De putsade ytorna runt inskriptionen behandlades på samma sätt som övriga putsade ytor.

Inskriptionen på västra muren efter att omgivande cementputs avlägsnats

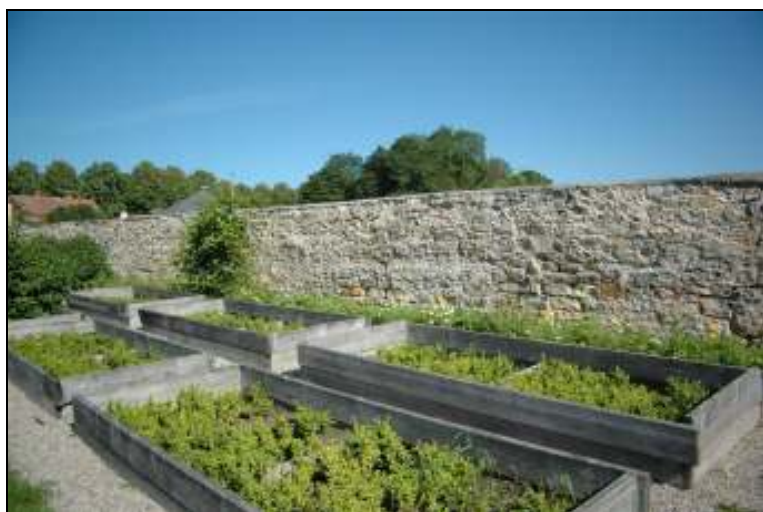
Västra murens södra sida efter att cementputsen bilats bort

Cementputsen på mursidan som vetter in mot trädgården bilades bort med undantag för några begränsade punkter där det var omöjligt att avlägsna den pga att den satt såpass hårt och bra. De rester som blev kvar täcktes av ett putsskikt av hydrauliskt kalkbruk.

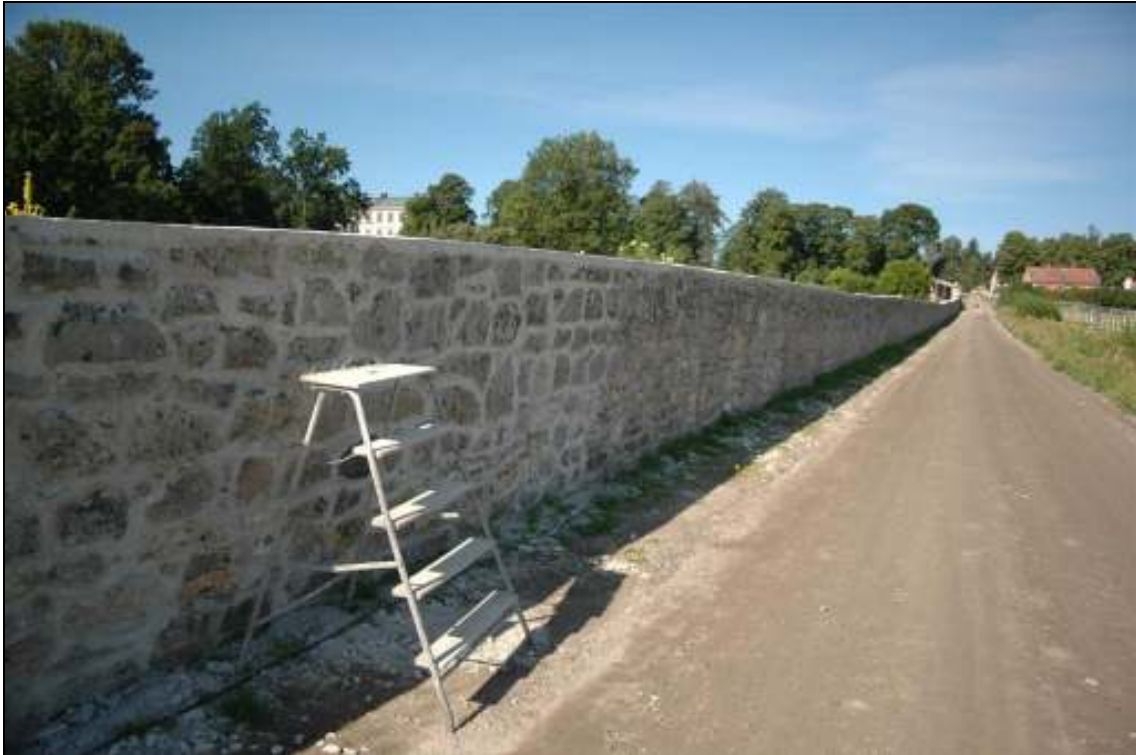
Omfogning av västra murens norra sida pågår

Alla gamla fogar av cement bilades bort på murens sida mot Hästhagsvägen med undantag för några mindre ställen där cementen satt fast alltför hårt och bra. Cementen på dessa ställen täcktes därför med fogar av hydrauliskt kalkbruk, samma bruk som användes för omfogning av övriga delar på murens utsida. Fogningsbruket bestod av 2 delar hydrauliskt jurakalk, 1,5 delar e-kalk och 9 delar sand. Fogningen utfördes lika etapp 1, dvs med tämligen breda fogar en bit över stenarnas kanter och med kvastad yta.

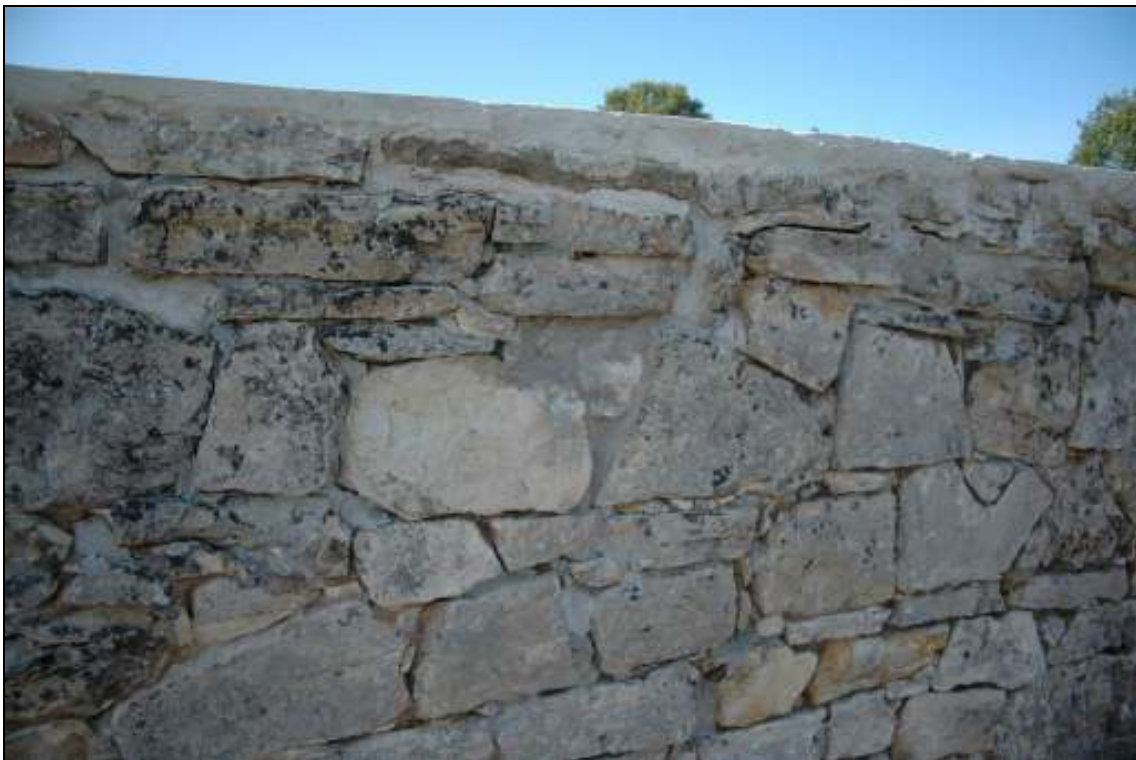
Putshyllan är gjuten

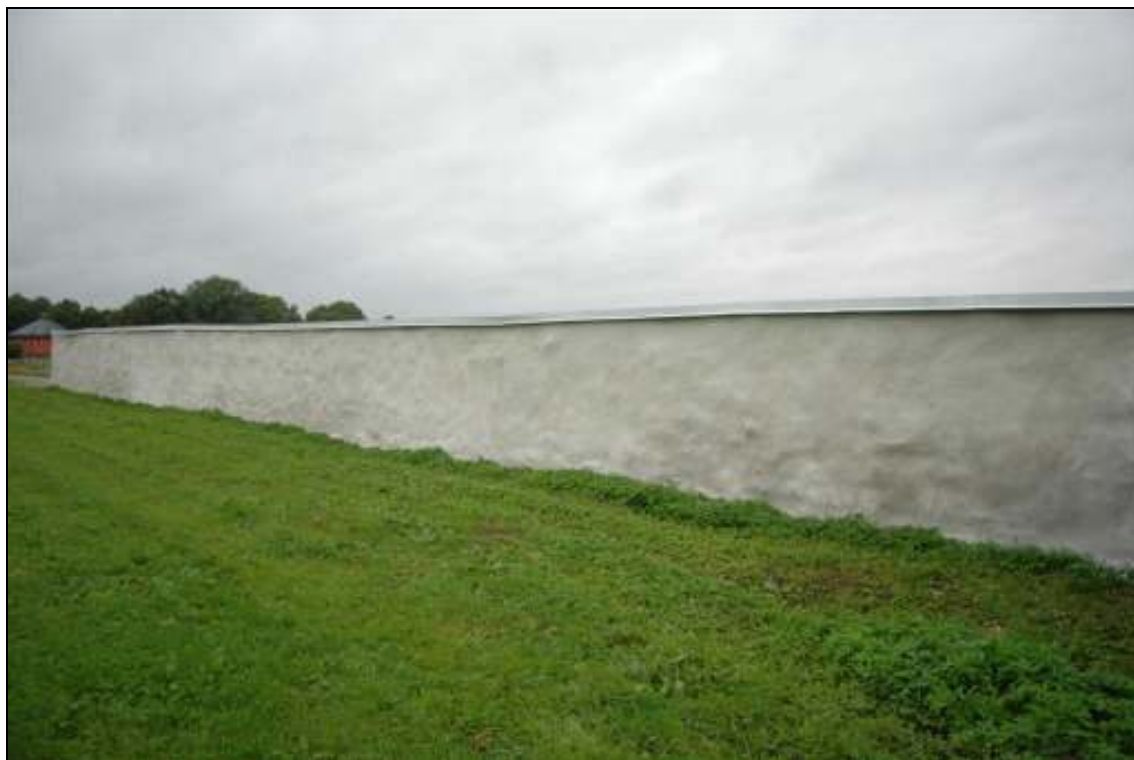
Östra murens södra sida efter att frostskadorna har lagats

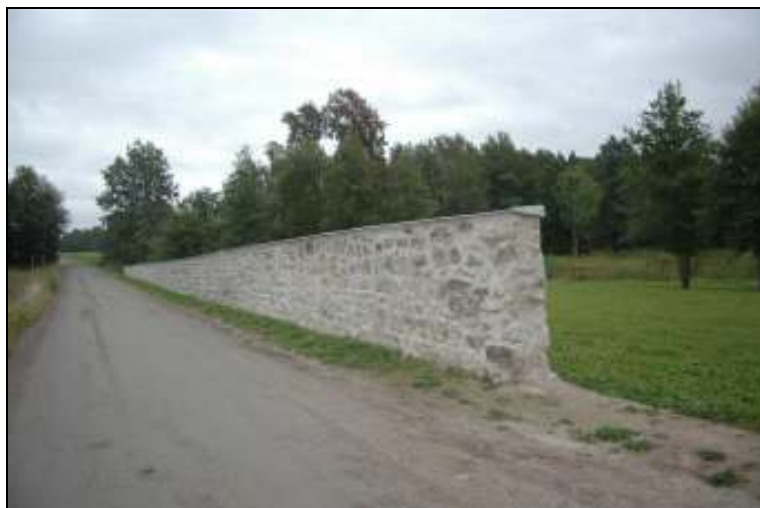
Östra murens norra sida efter åtgärd

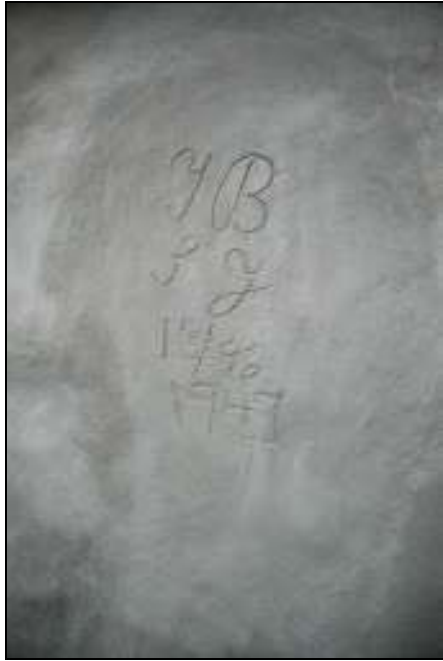
*Rekonstruktion av inskription
är utförd på nytt, östra muren*

Inskriptionen på murens insida, nära hagtornsträdet, rekonstruerades på nytt.

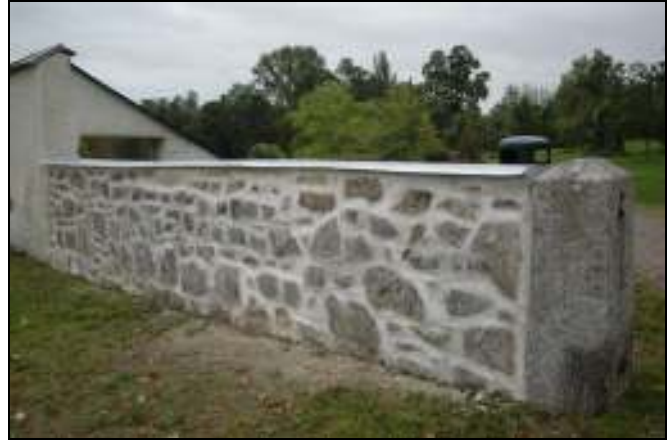
Västra murens norra sida efter åtgärd

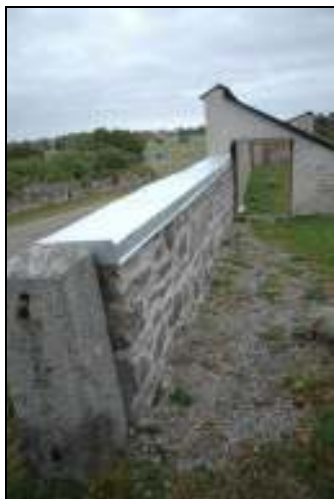
*Västra murens södra sida
efter åtgärd*

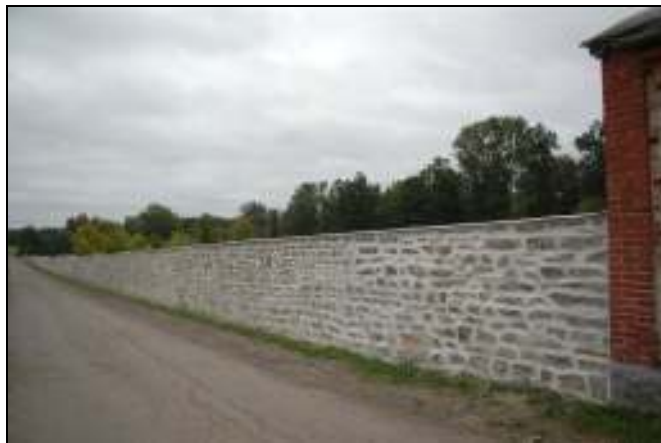
Västra murens norra sida efter åtgärd

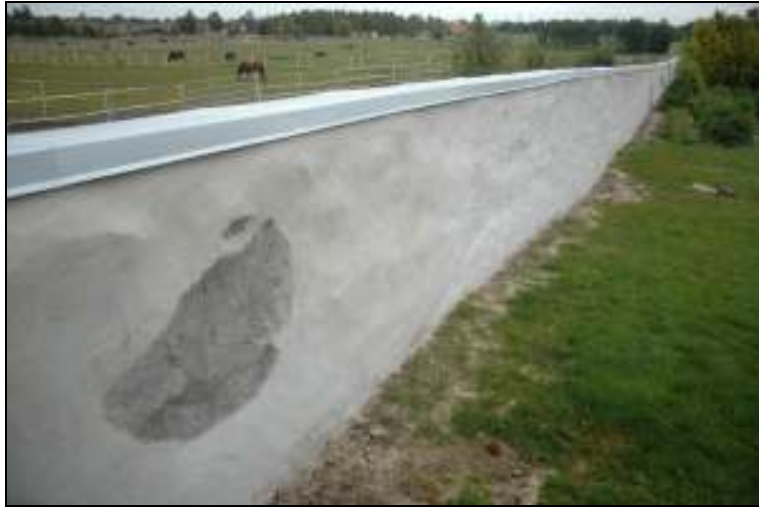
Inskriptionen på västra murens insida efter åtgärd

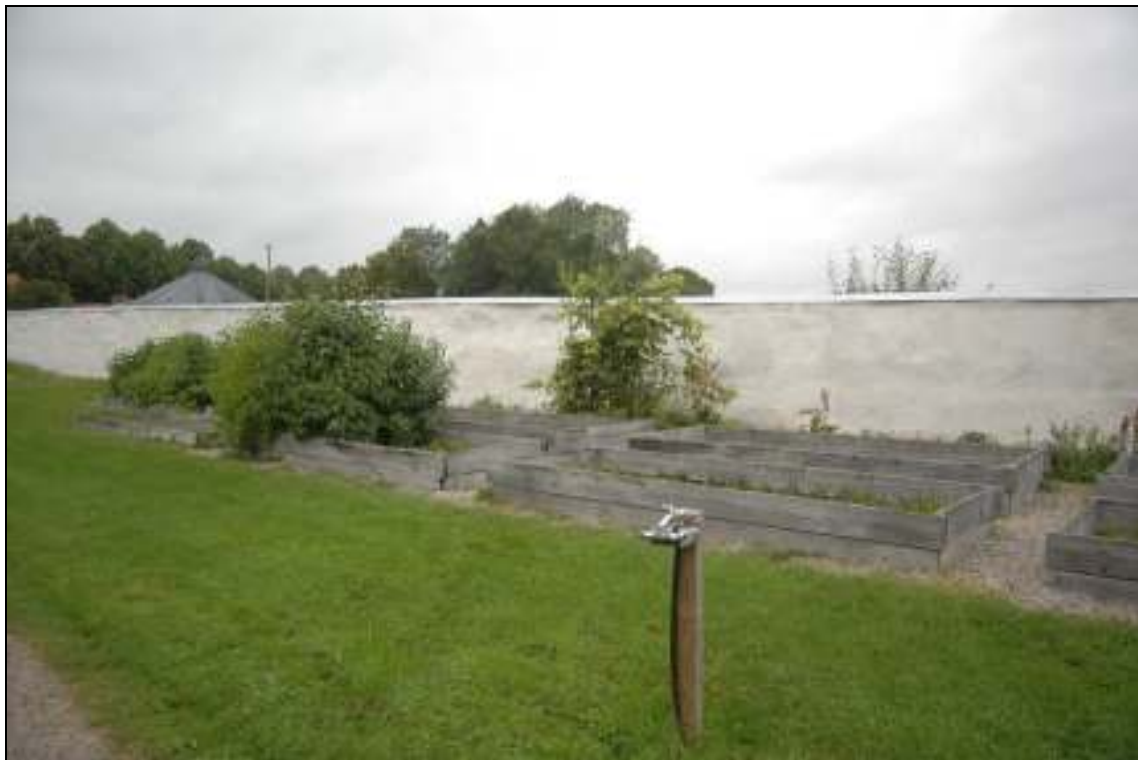
Västra murens södra sida efter åtgärd
