Träläktaren, Skyllbergsvallen

Upprustning 2009

Örebro läns museum
Rapport 2010:14

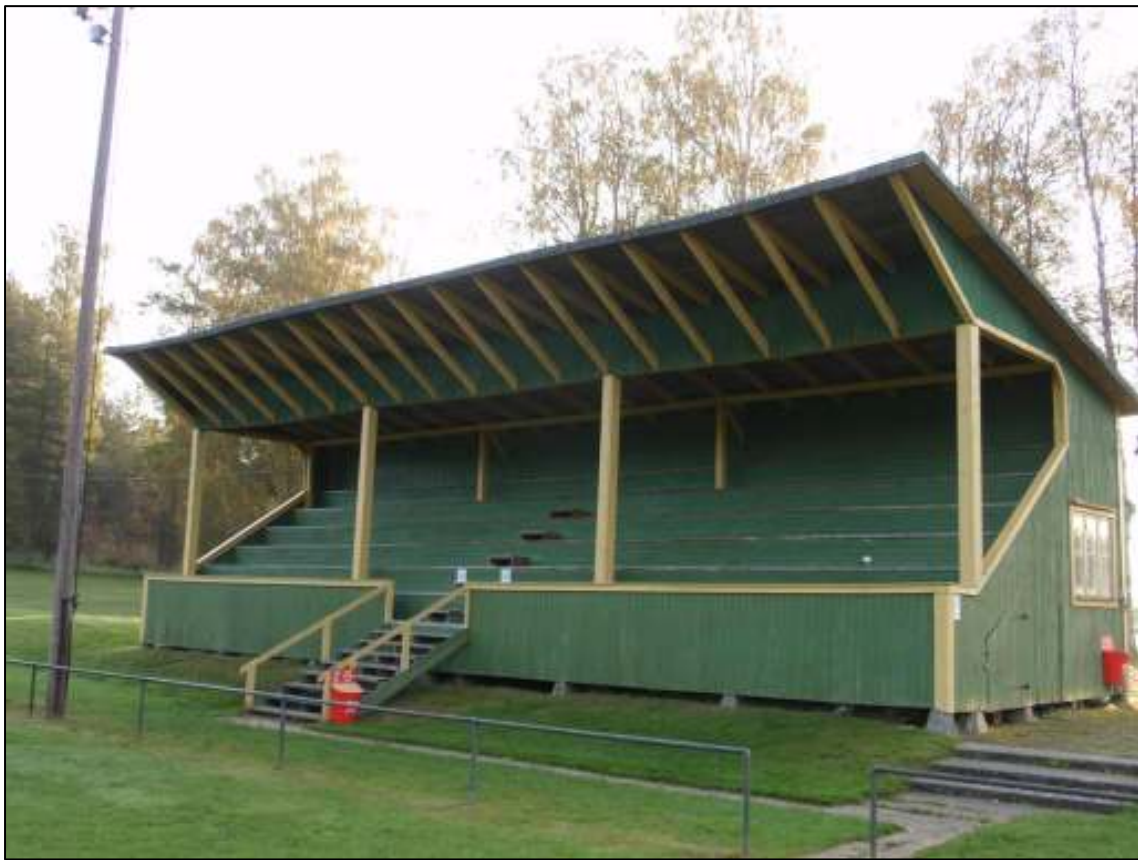
En balk i framkanten av taket var i behov av att justeras och säkras då taket sviktade märkbart. Takpappen var vidare i behov av omläggning och en säkring av taket var en förutsättning för att detta skulle möjliggöras.

Läktarens tak sviktar

Den främre balken under taket sviktade. Den hölls uppe av en fackverkskonstruktion som ej längre höll varför en ny balk, av typen Kerto, monterades på insidan. Den nya balken byggde på med 4,5 cm. Panelen på insidan av fackverkskonstruktionen var råspontad och utgångspunkten var att den skulle återanvändas. Vid borttagning gick dessvärre panelen sönder varför ny panel, lika den befintliga, monterades ovanpå den nya konstruktionen.

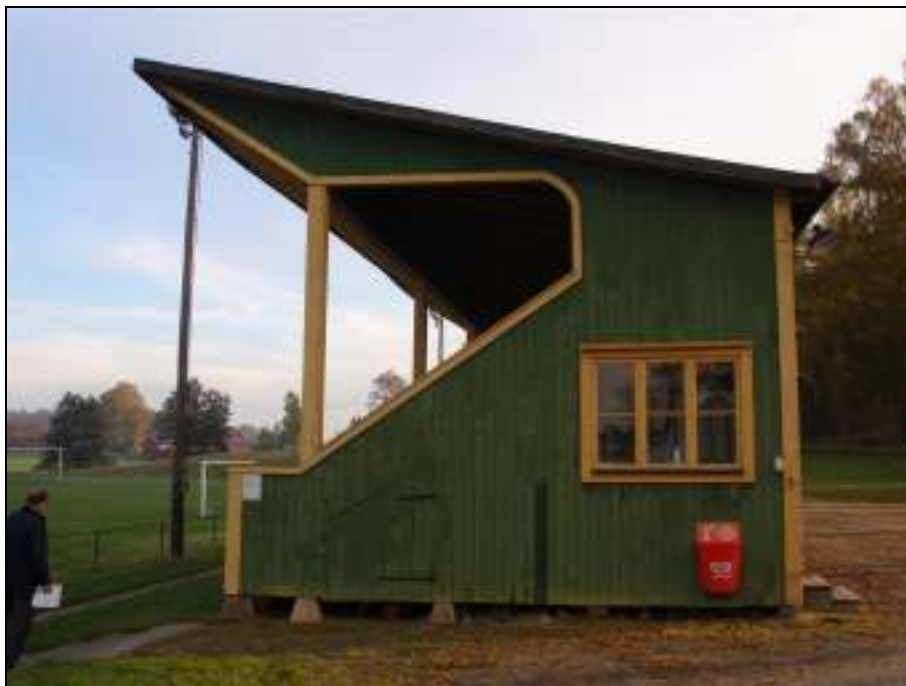
Fasadpanelen av trä var delvis rötskadad och i behov av åtgärd och fasad och fasaddetaljer var i behov av ommålning.

Panelen är delvis rötskadad

Vid första besiktningen av träläktaren var all panel på baksidan redan nedtagen. Arbetet hade således påbörjats innan antikvarisk kontrollant hade kunnat göra en första besiktning. Ny panel, med profilering lika befintlig, hade tagits fram. All panel på östra sidan byttes ut samt skarvades med en vattbräda nedtill. Norra sidans panel byttes delvis ut samt skarvades även den nedtill. Västra sidans panel byttes till största delen ut samt skarvades delvis nedtill. Under skarvningen lades horisontell panel.

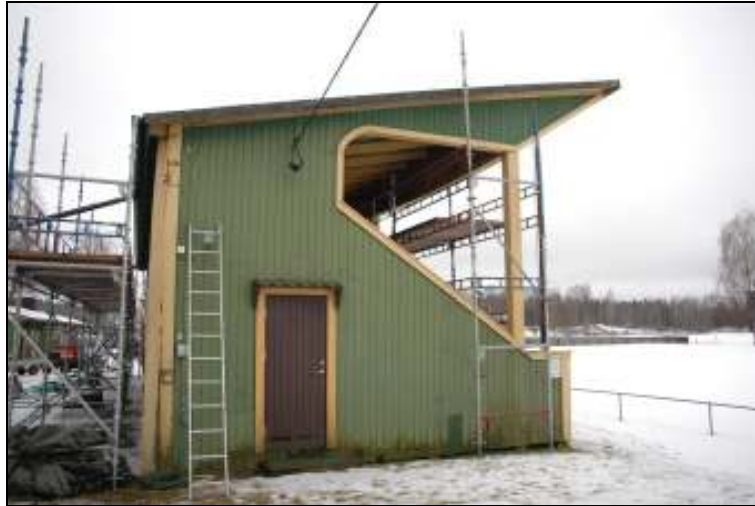
Panel i behov av åtgärd

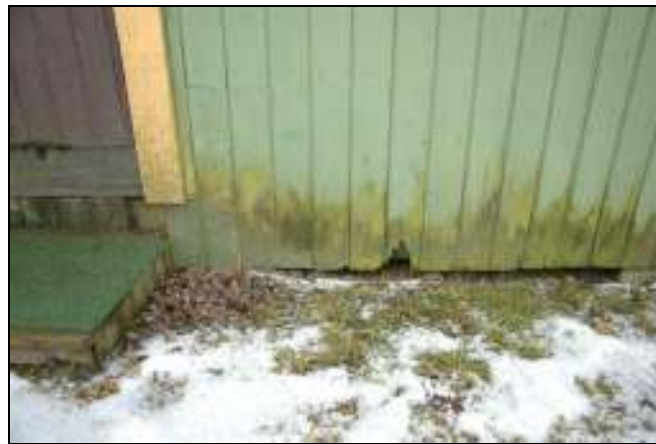
Nedre delen av panelen är rötskadad

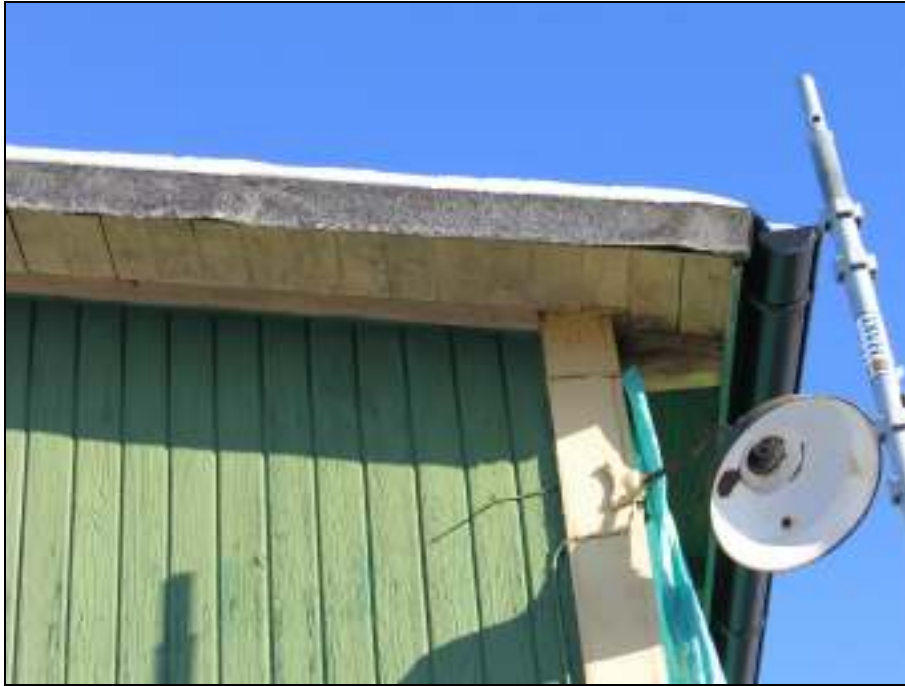
Befintlig takpapp var monterad så den var nedvikt över samt spikad i takfotsbrädorna. Pappen var lite längre än takfotsbrädorna vilket medförde att vattnet släppte nedanför. I framkant monterades den nya takpappen lika befintligt utförande. Ur antikvarisk synvinkel hade det även varit önskvärt att pappen monterades lika befintligt utseende även på läktarens kortsidor. Detta skulle dock ha kunnat orsaka problem då ett sådant utförande medför att det blir många

Befintlig papp nedvikt över samt spikad i takfotsbräda

skarvar samt att vinden kan ta tag i pappen. Kortsidorna försågs därför med vindskivor samt plåtavtäckning (aluzink). Pappen veks uppåt och i skarven mellan vindskiva och takpanel monterades en hörnlist.

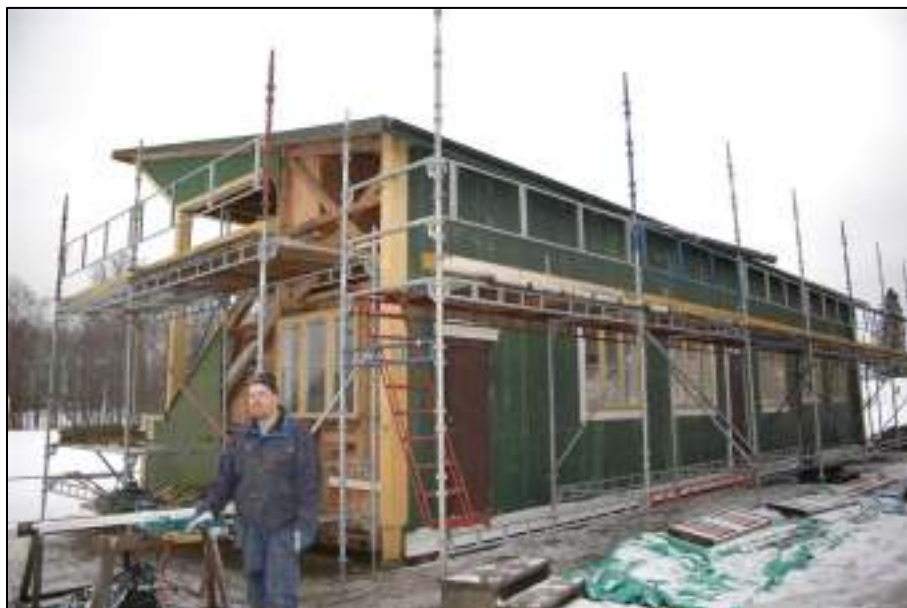
Delar av befintlig panel är borttagen respektive utbytt

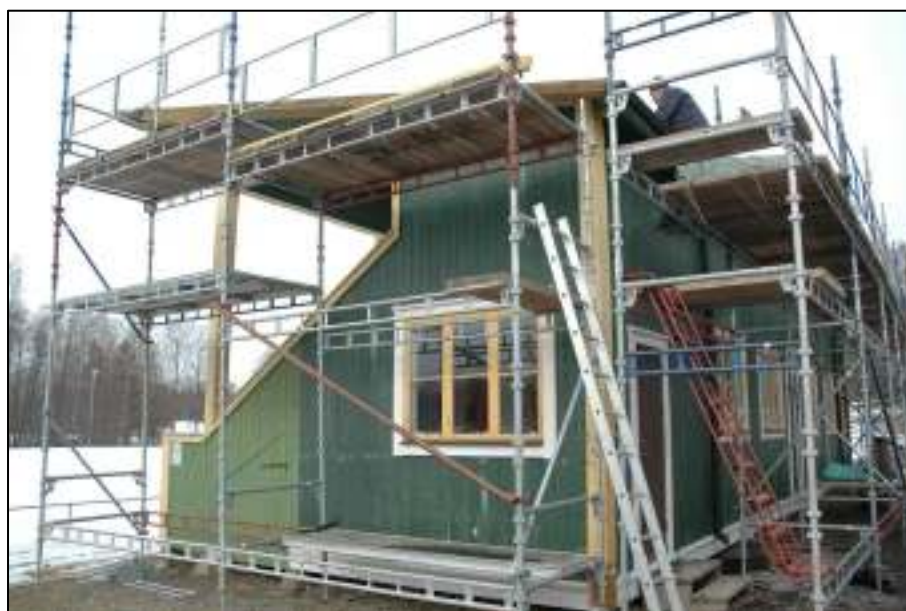
Fönstren har fått nya foder och panelen har skarvats

Nya foder runt fönster samt dörrar monterades. För detta användes hyvlat virke samt dimensioner lika befintliga foder.

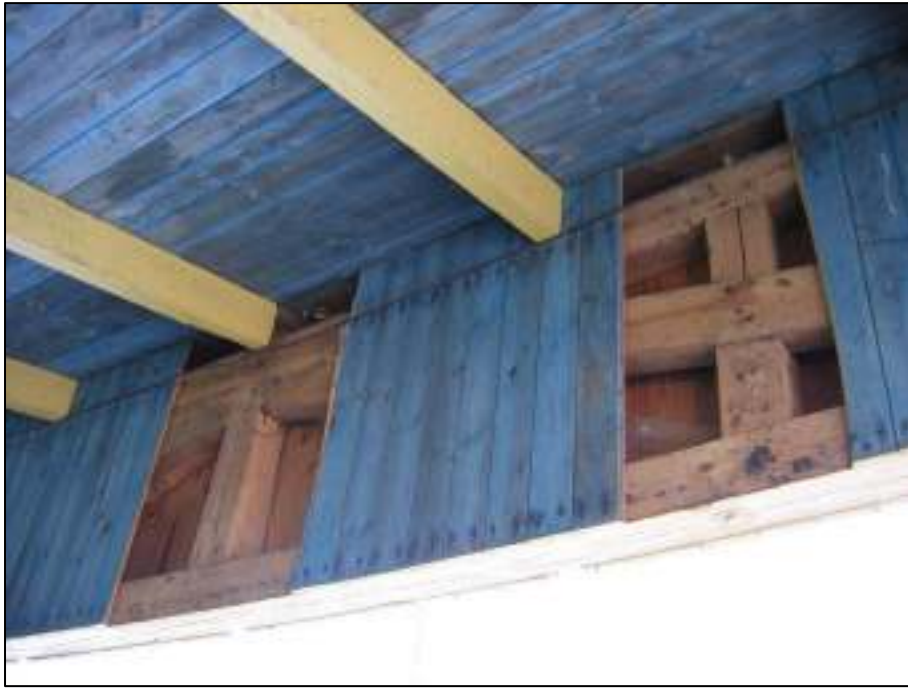
Nedtagning av befintlig panel på insidan av fackverkskonstruktionen

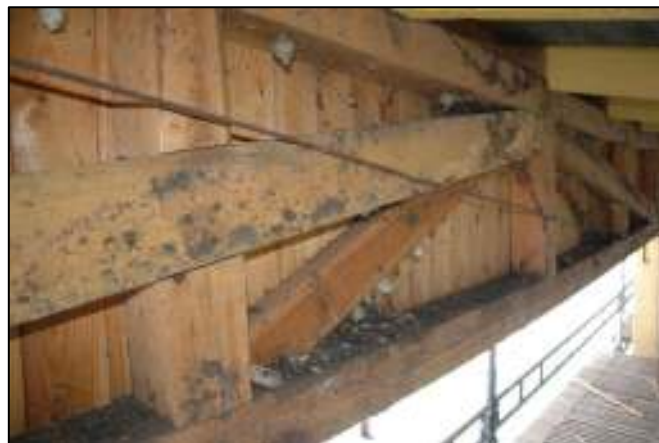
Fackverkskonstruktionen blottlagd

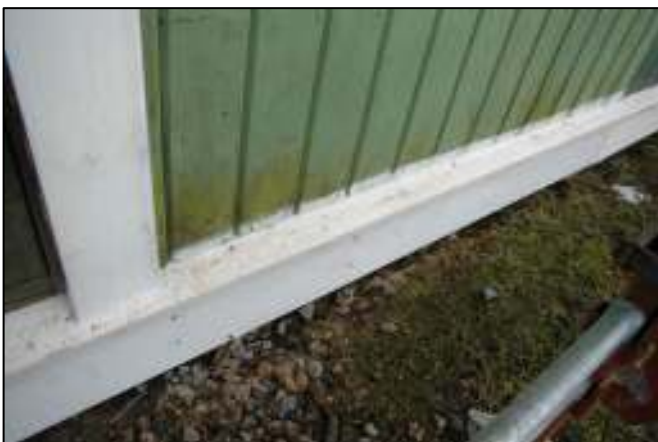
Panelen har skarvats med vattbräda

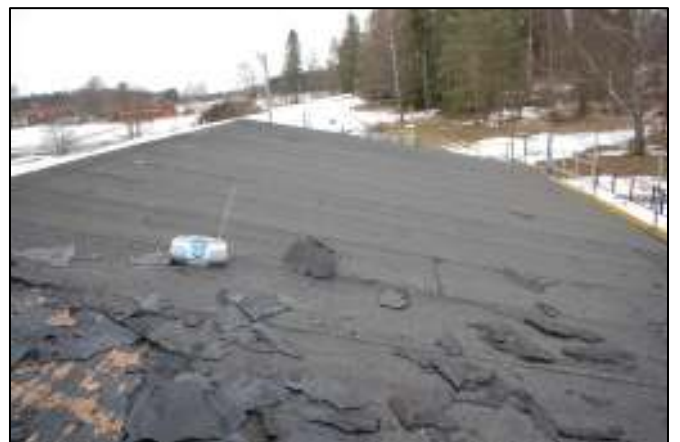
För att undvika för stora ojämnheter och luftfickor vid läggning av ny takpapp togs all den befintliga först bort. Underst fanns en horisontellt lagd papp, beströdd med gröna och rundslipade sandkorn. Denna papp var helt eller delvis monterad med spik. De två följande skikten var belagda med krossad skiffer varav det översta, vilket lades 1987, var lagt längs med takfallet och ej horisontellt.

Borttagning av befintlig takpapp pågår

Den nya papp som lades (TemaFlex SBS 5500 med yta av grönmålad skifferkross) innebar en återgång till grönt papptak. Takpappen lades, på underlagspapp (yap 2200), i våder längs med takfallet.

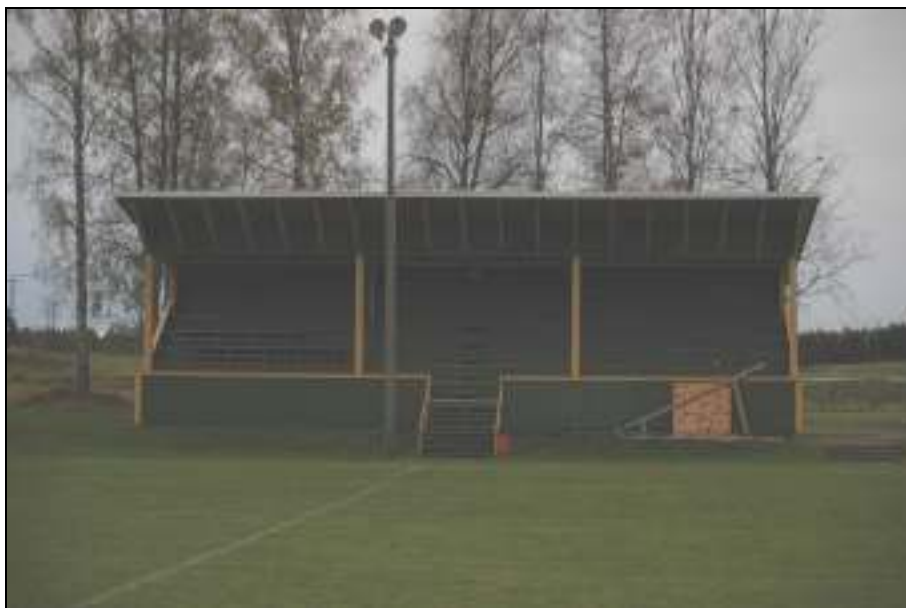
Taket är uppriktat

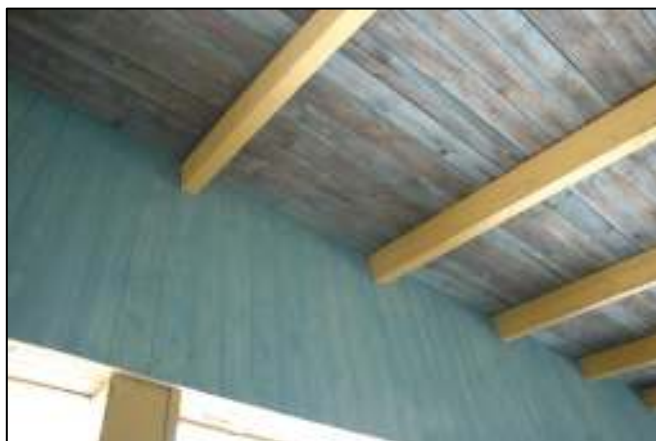
Ny, råspontad panel på insidan av fackverkskonstruktionen är monterad och avfärgad

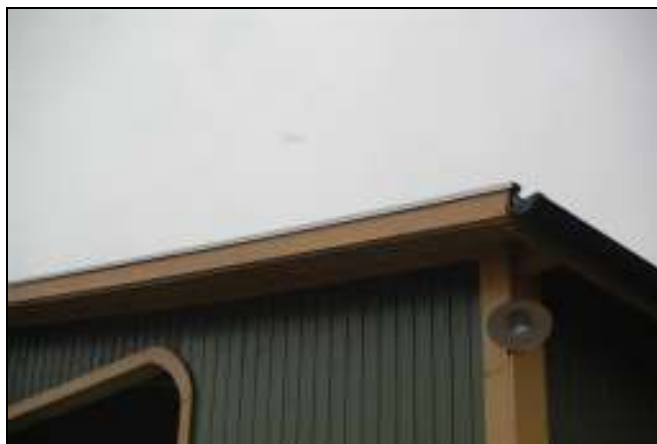
Ny vindskiva med plåtavtäckning är monterad
