Vitriolladan, Dylta bruk

Dylta Bruk 1:3, Axbergs socken, Örebro kommun, Närke

Omläggning av tegeltak 2009

Örebro läns museum
Rapport 2010:4

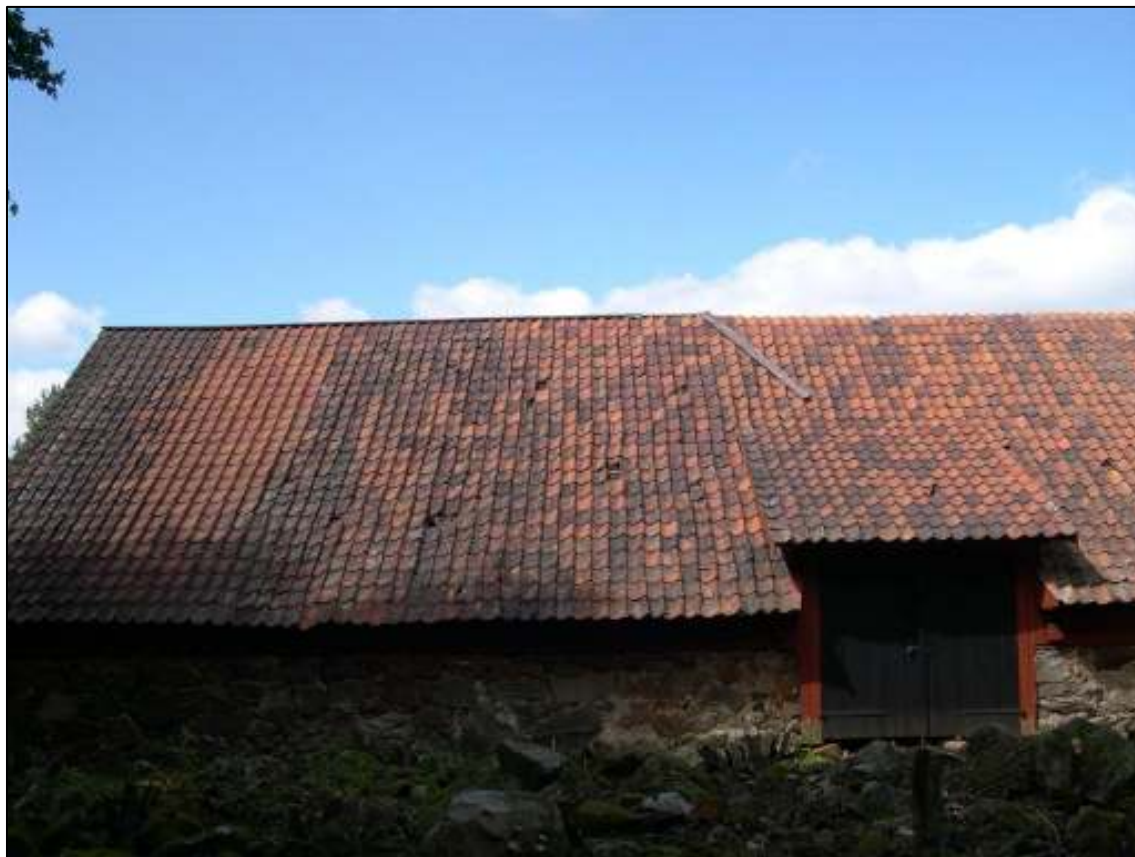
Sadeltaket, täckt med enkupigt lertegel var i behov av att läggas om och vissa pannor var i dåligt skick och behövde bytas. Delar av undertaket av sågat spån var rötskadat. Kraftigt rötskadade delar av innertaket var även angripet av vitmögel och en takstol var så skadad av röta att den krävde lagning.

Östra takfallet före åtgärd

Det befintliga tegelpannorna togs ner och de i för dåligt skick sorterades ut. Det befintliga undertaket av spån bibehölls i möjligaste mån men i första hand var avsikten att se till att den fortsatta spridningen av röta eliminerades. Angreppen av vitmögel behandlades med klorin och hål där rötskadade takspån avlägsnats lagades med laggstavar som fanns sparade på bruket. Laggstavarna är dock kortare och smalare samt dubbelt så tjocka som befintliga sågade takspån.

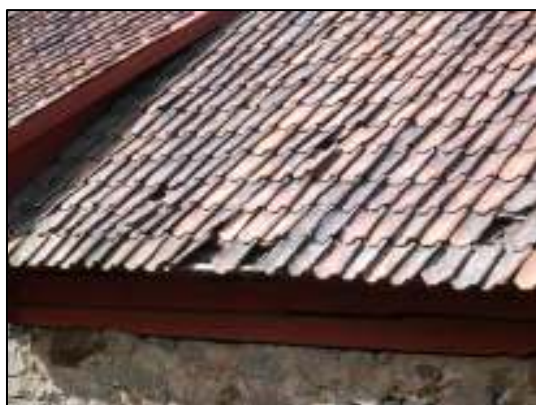
Tegelpannor saknas

Befintligt lertegel i bra skick lades tillbaka tillsammans med kompletteringstegel i form av begagnade tegelpannor som tagits tillvara vid andra takomläggningar på Dylta bruk. Till 1/3 består pannorna av ursprungligt slag och på den östra sidan ligger tegel av två sorter medan den västra sidan är belagd med fyra sorter. Längs ytterkanterna spikades pannorna, lika befintligt utseende innan åtgärd, fast med blank klippspik.

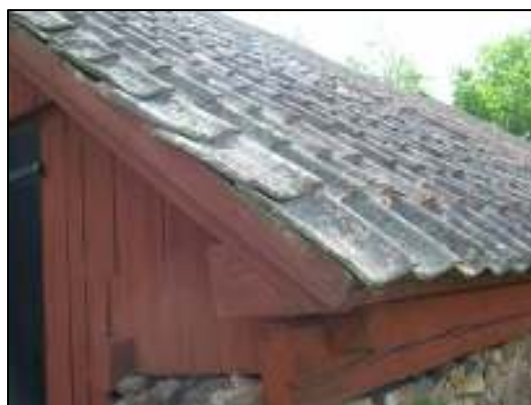
Även vindskivor samt nockbrädor var i visst behov av lagning.

Vindskiva och del av tak innan åtgärd

Ambitionen var att i möjligaste mån bibehålla befintliga vindskivor samt att i första hand komplettera med extra bräda/brädor utanpå de befintliga med några centimeters förskjutning uppåt. Tjockleken på de nya gjordes lika befintliga, dvs 3 cm. Helst skulle virket vara

ramsågat men bandsågat godkändes även om dylikt virke blir något slätare. Överkanten på vindskivorna fasades lika befintliga i syfte att få teglet att ansluta så bra som möjligt. För montering användes blank klippspik och vindskivorna avfärgades med äkta Falu rödfärg, ljus. På södra gaveln kompletterades den undre, ursprungliga, med två vindskivor och på norra gaveln monterades en ny skiva på den undre, befintliga.

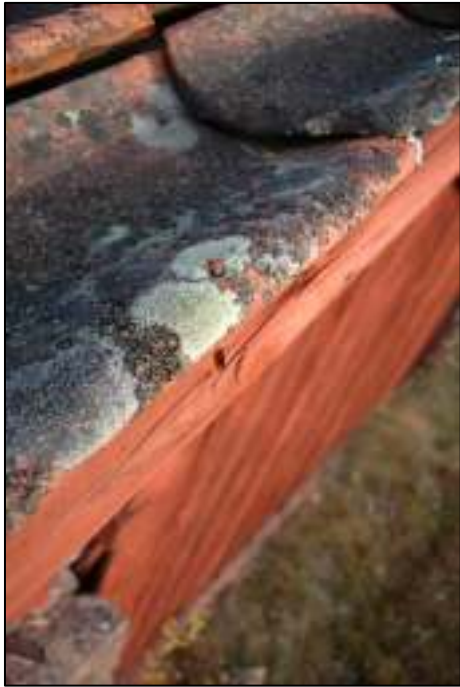
Pannorna är spikade i ytterkant

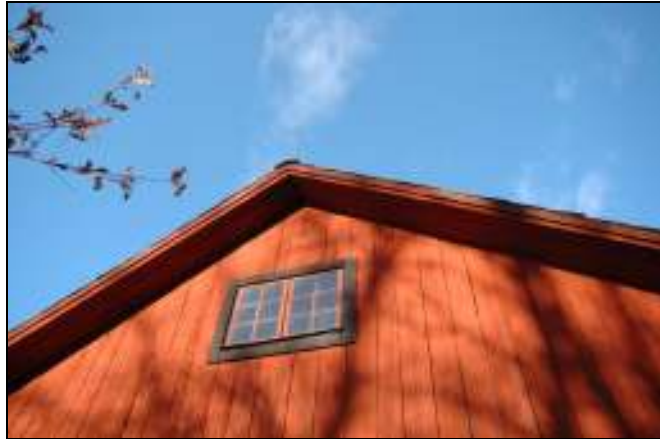
Södra gavelns vindskivor innan åtgärd

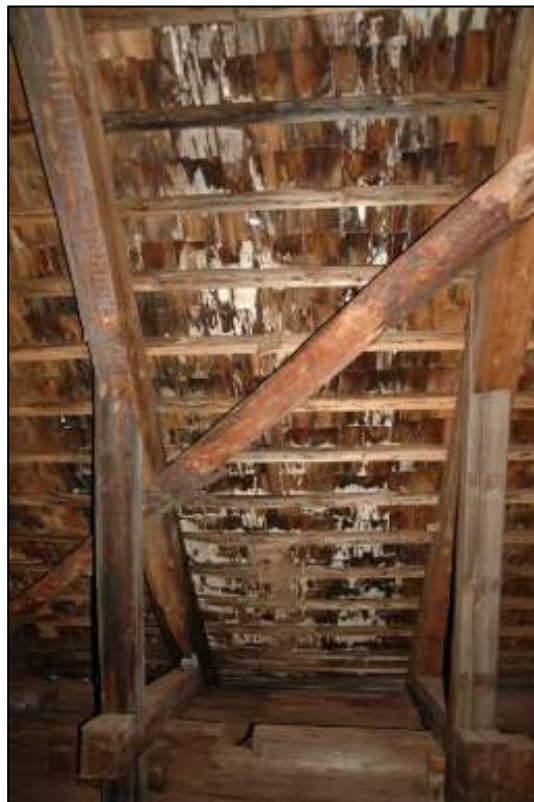
Före omläggningen var kraftigt rötskadade delar av innertaket angripet av vitmögel. Vid slutbesiktningen upptäcktes liknande angrepp på östra långsidans väggtrimmer. Förmodligen hade det fuktiga vädret i samband med takomläggningen bidragit till gynnsamma förhållanden för tillväxt. Fastighetsägaren rekommenderades därför att behandla angreppet med boracol, klorin eller motsvarande.

Undertakets spånor angripna av vitmögel

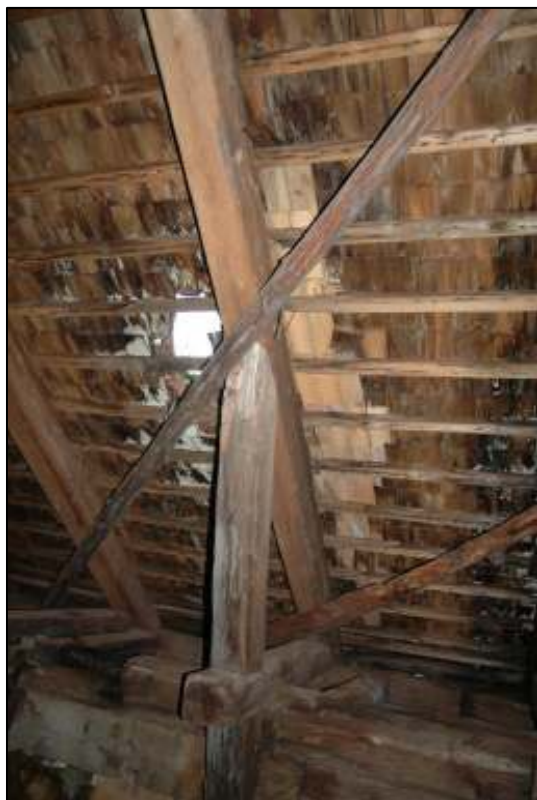
Lagning med laggstavar pågår

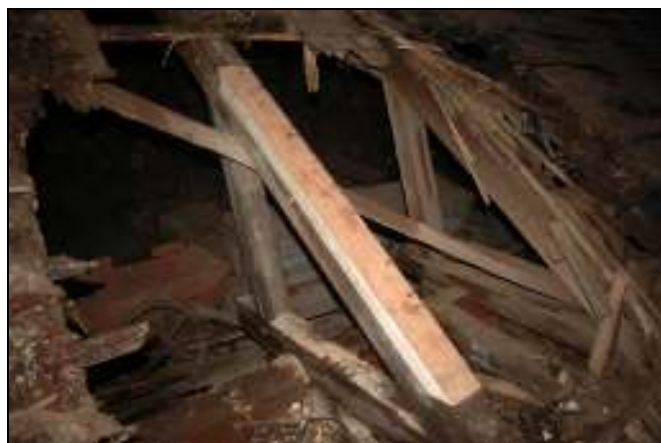
Lagning av rötskadat undertak samt takstol pågår

De angripna delarna av den rötskadade takstolen ersattes med nytt virke av god kvalitet.

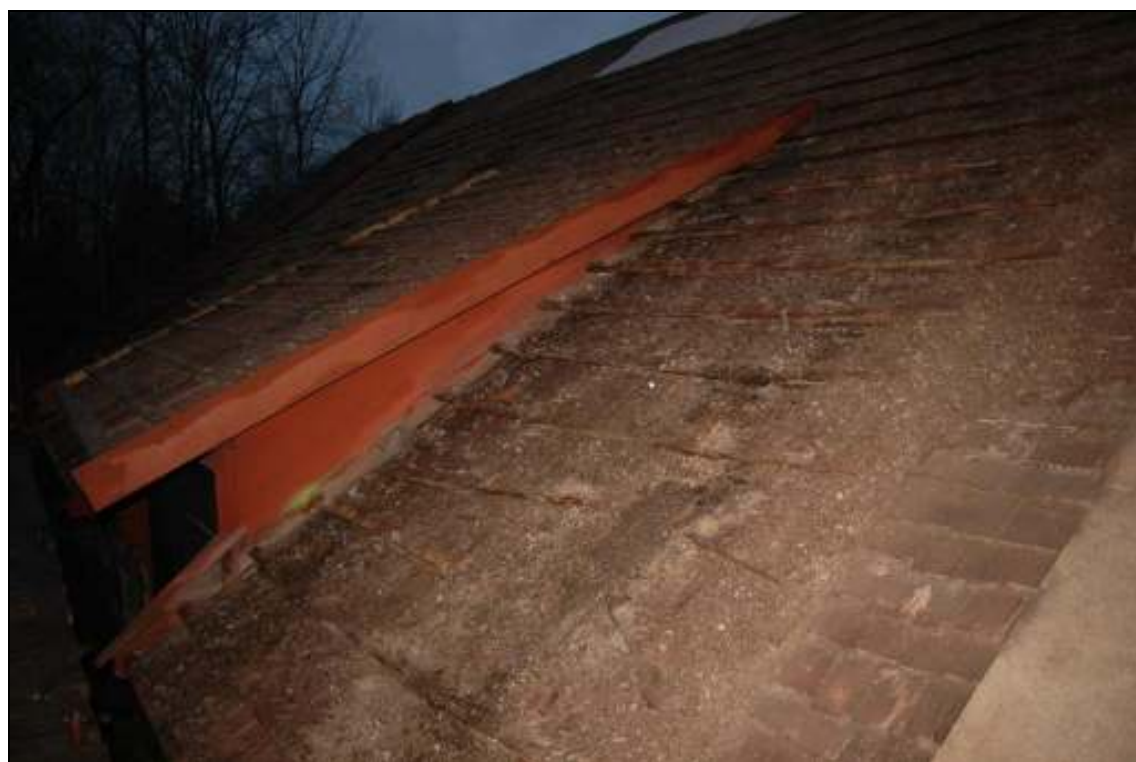
Befintligt tegel är nedplockat och undertaket är blottlagt

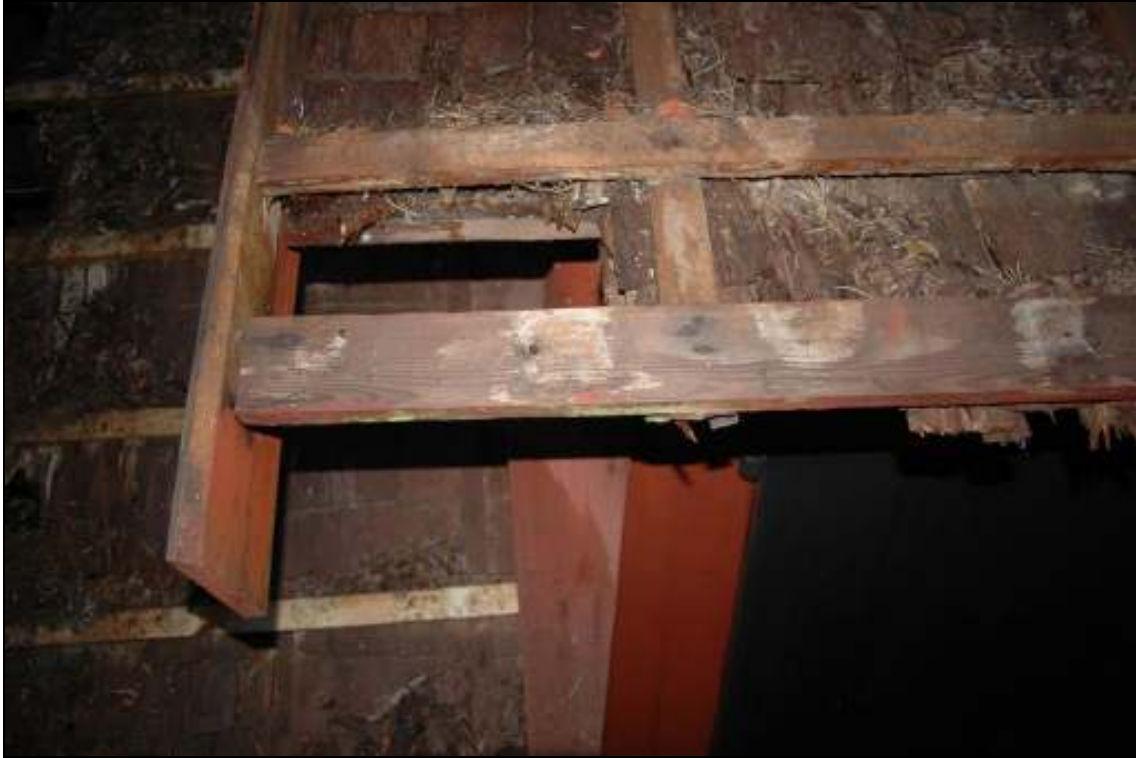
Lagning av undertak pågår

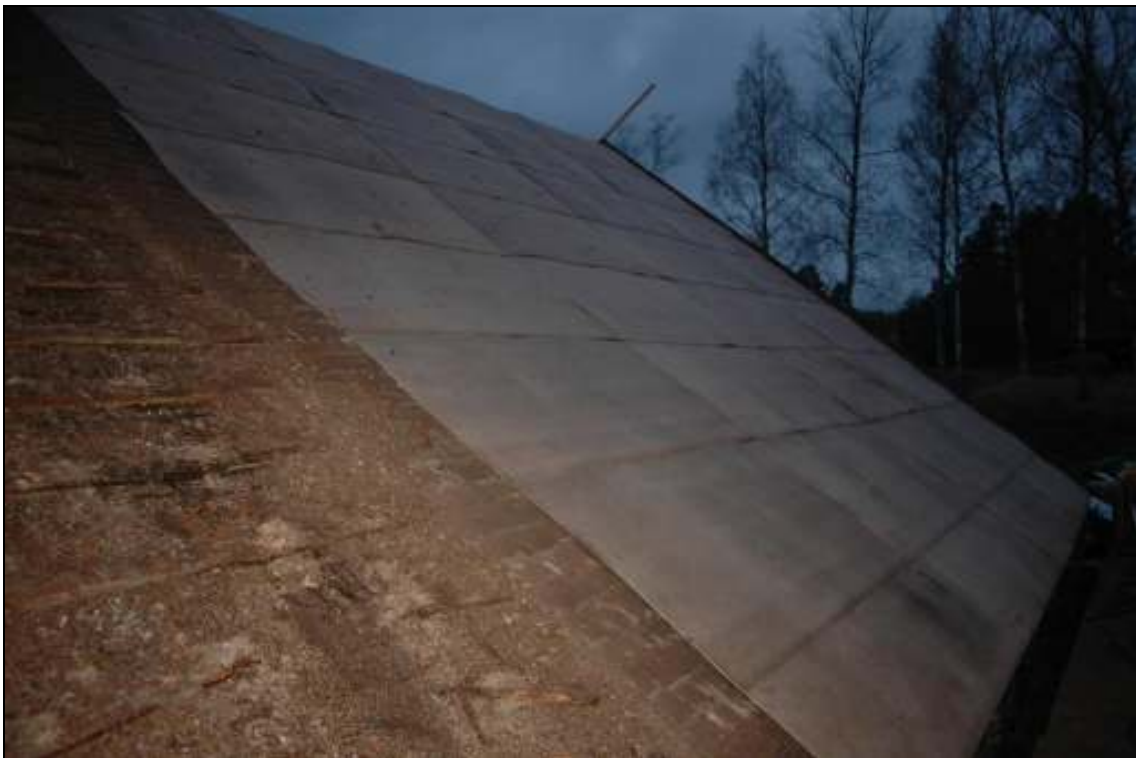
Montering av oljehärdad masoniteboard på befintligt undertak pågår

Ovanpå det gamla undertaket av sågade spån monterades sedan oljehärdad masonite samt bär- och ströläkt. Bärläkt med dimensionen 28x70 godkändes pga det breda avståndet mellan takstolarna. Ströläkt var av dimension 25x70.

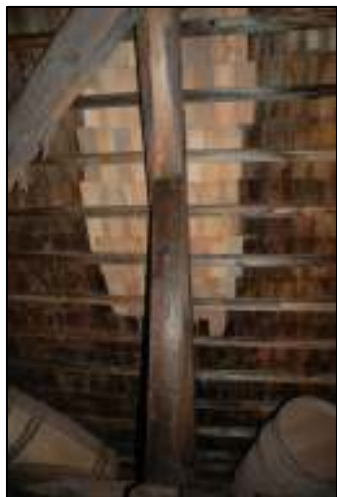
*Del av undertaket lagat
med laggstavar*

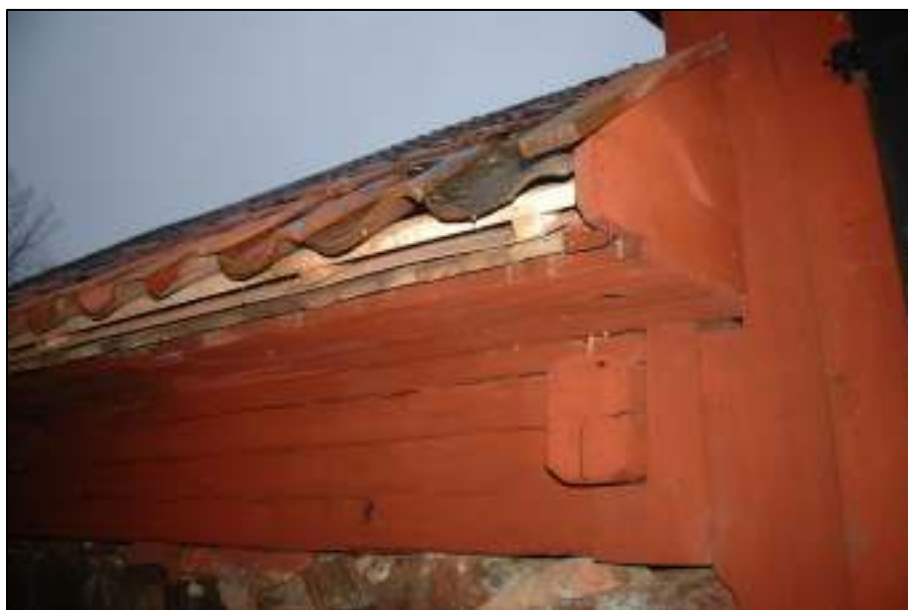
Efter åtgärd, endast rödfärgning av nedersta bärläkten återstår

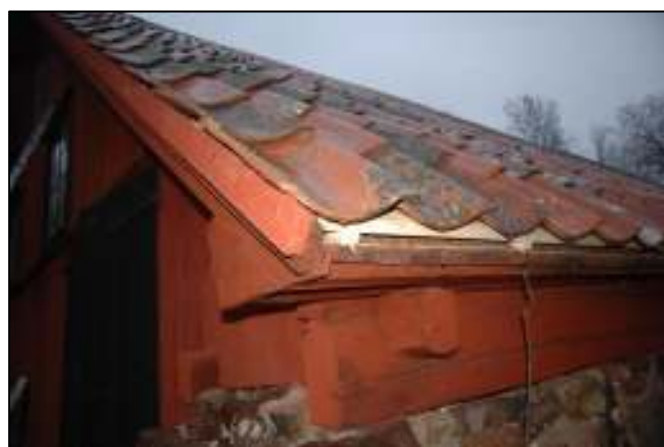
*Norra gaveln – ny
rödfärgad vindskiva är
monterad på befintlig*

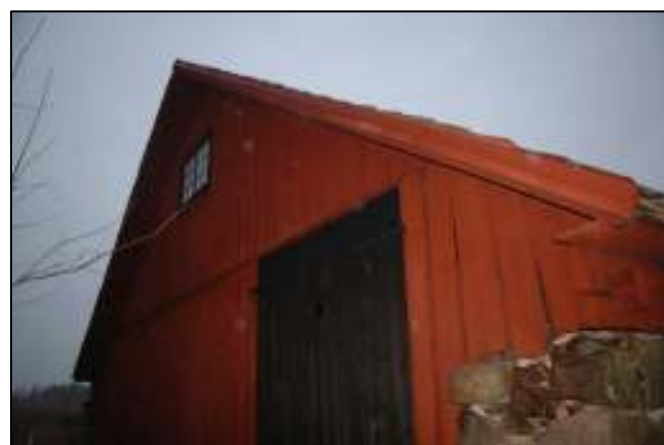
*Södra gaveln – befintlig
vindskiva har
kompletterats med två
nya, rödfärgade*

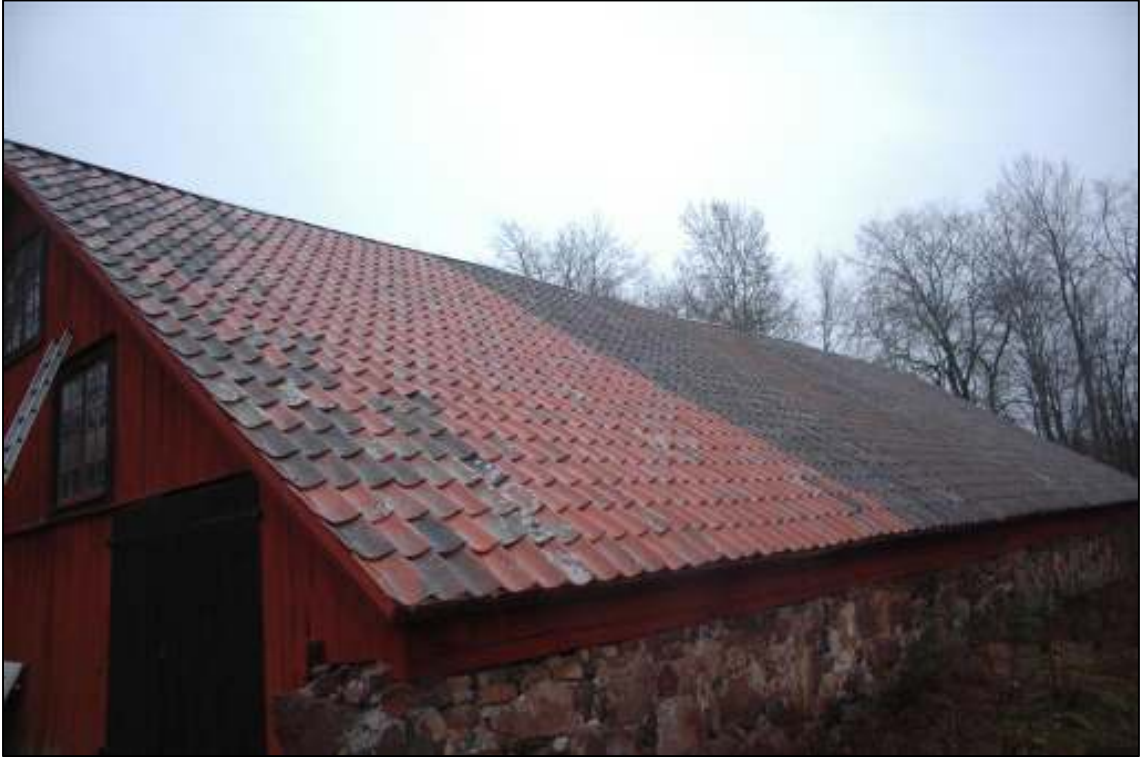
Västra takfallet omlagt med befintligt tegel och kompletteringstegel

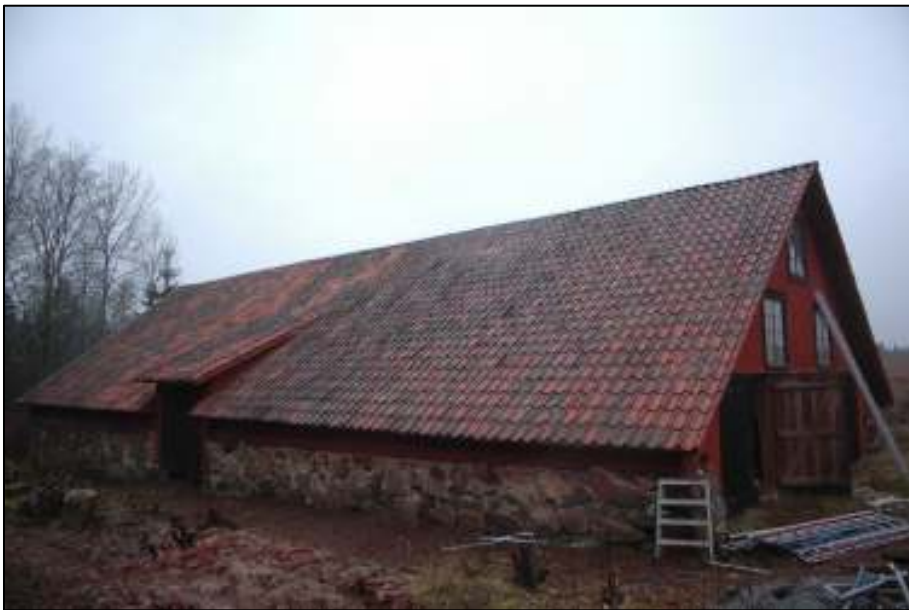
Östra takfallet omlagt med befintligt tegel och kompletteringstegel
