Konstbacken

Konstbacken östra 17, Ljusnarsbergs socken och kommun, Västmanland

Målningsarbeten 2008-2009

Örebro läns museum
Rapport 2008:25

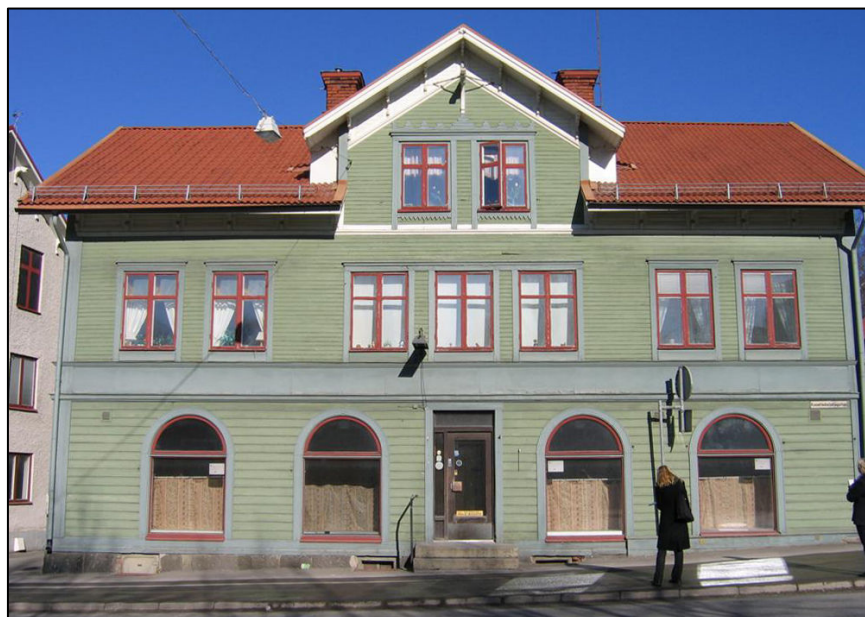
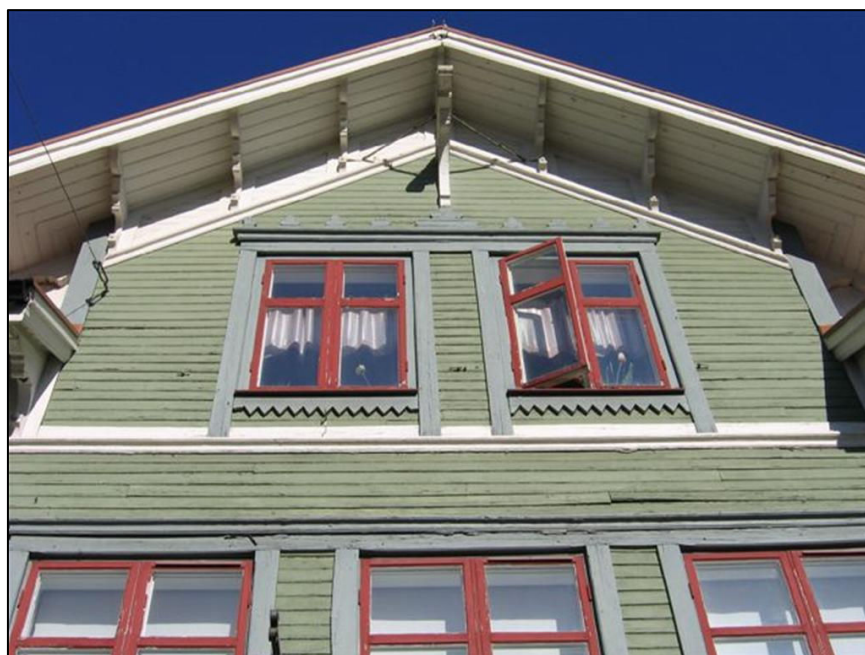
Fasaderna var målade med plastfärg i en grön kulör med ljusare listverk och knutar i en grönbå kulör. Färgen började flagna och panelen var på vissa ställen skadad.

Den södra fasaden före åtgärder.

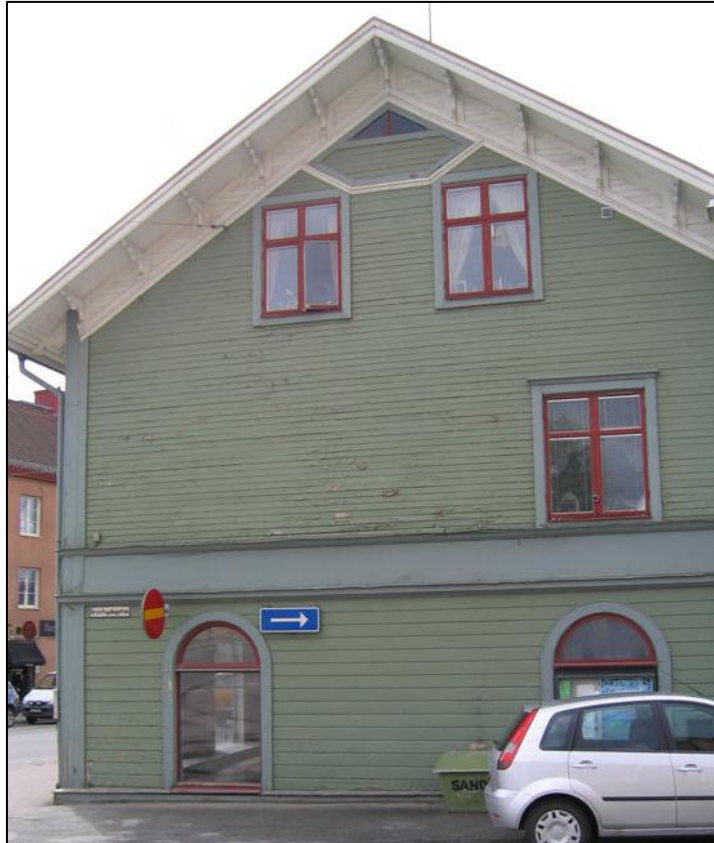
Den östra fasaden före åtgärder

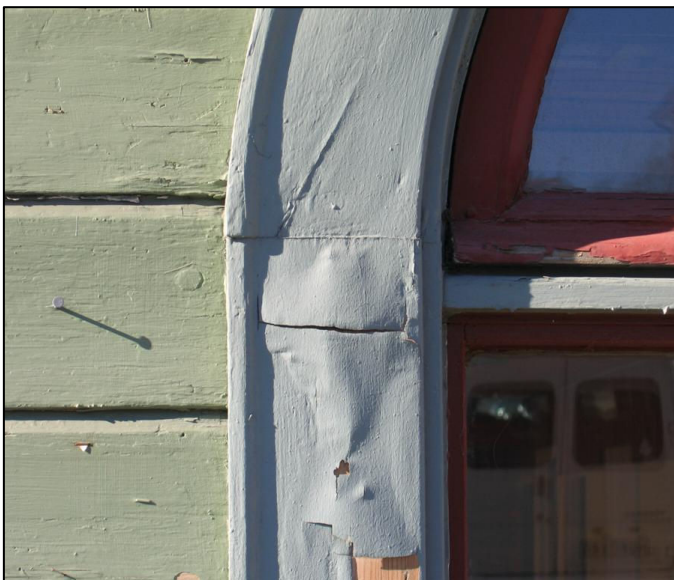
Fönsterfoder före åtgärd.

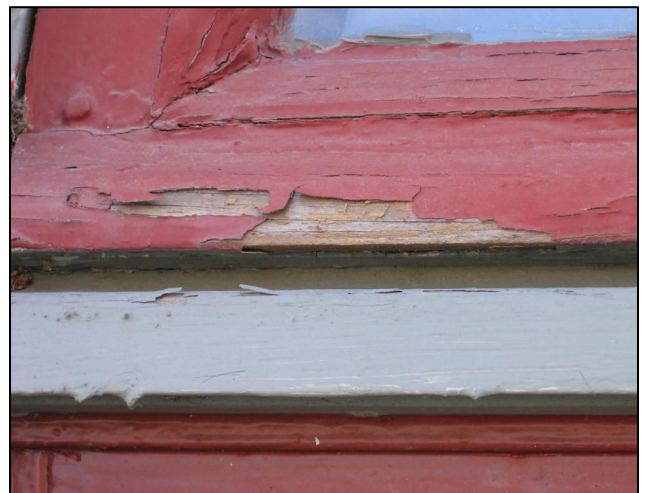
I källarvåningen fanns några källarfönster, ut mot gatan. Dessa låg långt under marknivån och var därför mycket illa åtgångna.

Detalj av fönsterkarm före åtgärd.

Källarfönstren var i dåligt skick och minst ett av fönstren nyttillverkades. Orsaken till det dåliga skicket var att det inte fanns någon vattenavrinning utan att vatten kunde samlas i öppningarna framför fönstren. För att delvis förhindra att vatten samlas framför fönstren utfördes en ändring av botten på öppningarna. Entreprenören fyllde ut med flytspackel så att botten på öppningarna numera lutar ut från bågarna och vattnet rinner bort från fönstret. De nya fönstren tillverkades av kärnvirke av god kvalitet.

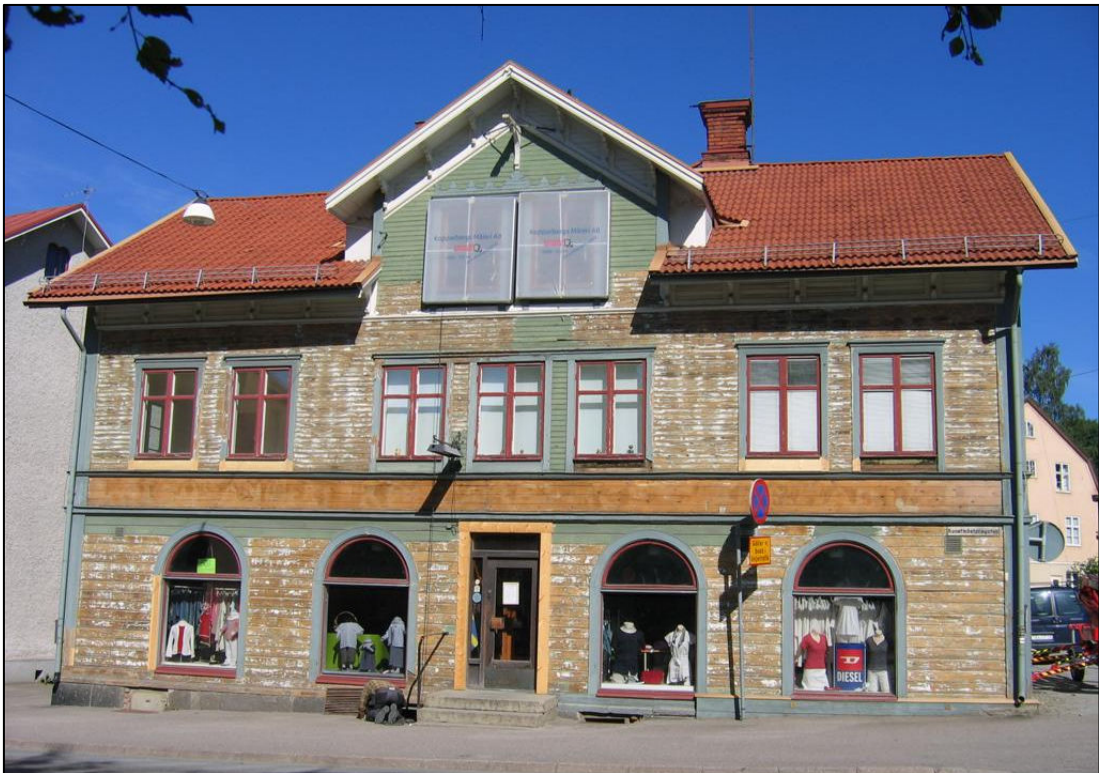
Den södra fasaden under arbetets gång.

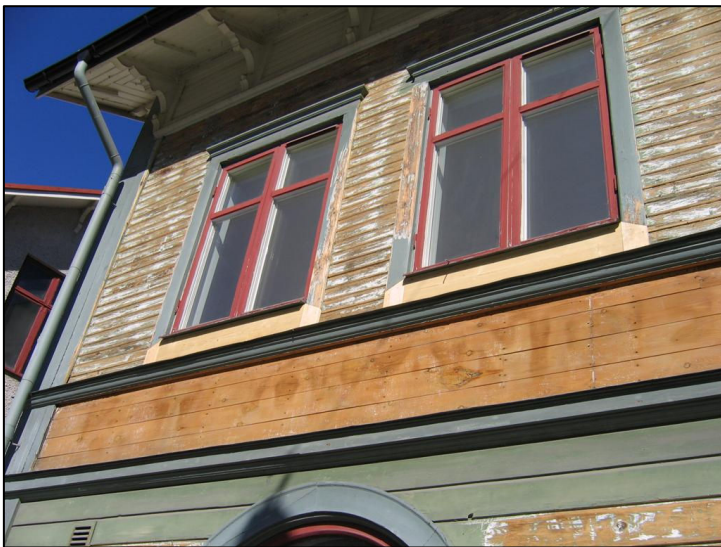
Under arbetets gång upptäcktes en äldre text på östra och västra gaveln. Mitt över fasaden fanns ett längsgående brett band bestående av masonitskivor mellan ett profilerat listverk. Masoniten var i dåligt skick och i behov av att ersättas och plockades därför bort. På panelen stod då målat "K. Trolander, Kopparbergs järnvaruhandel". Målningen var i gott skick och det beslöts därför att lämna den i befintligt skick. Allteftersom sommaren gick såg entreprenören att färgen blev i allt sämre skick. Beslut togs därför att texterna skulle målas om lika befintligt utförande. En rolig detalj är att t.ex. bokstaven "P" har olika utformning.

Övervåningens fönster har delvis fått nya fönsterfoder. Masonitskivorna avlägsnades mellan de profilerade listerna.

Rötskadade delar av panel, foder och listverk avlägsnades och ersattes med nytt virke lika det befintliga. Skarvar jämnades ut med linoljekitt. Skadorna var mer omfattande än vad man räknat med innan arbetena påbörjades. Målsättningen var dock att bevara så mycket som möjligt av den befintliga panelen och listverket.

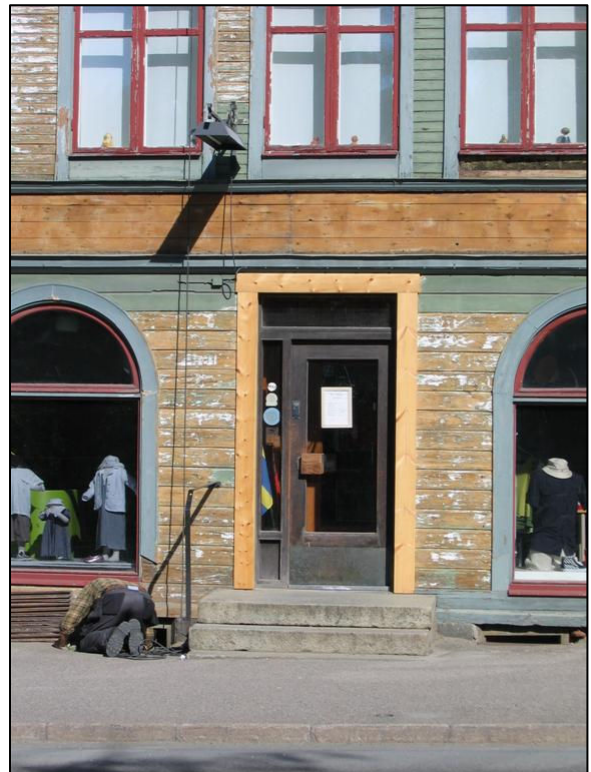
Dörren på södersidan har fått nya dörrfoder.

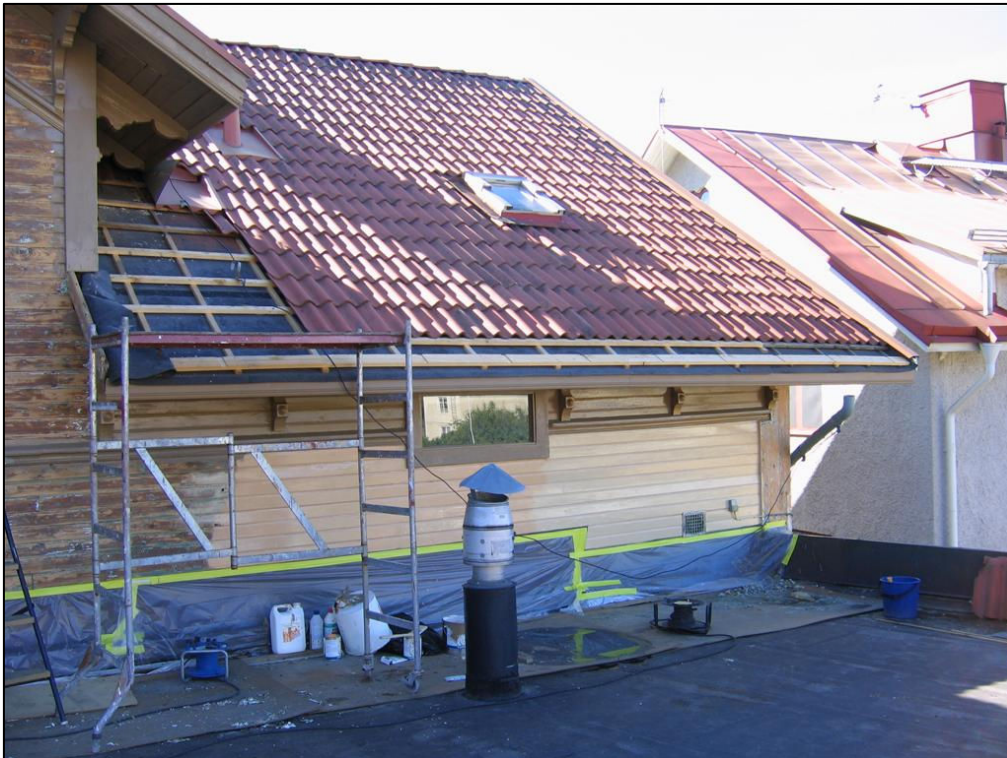
Målningsarbete pågår på den norra fasaden.

Panelen målades därefter med linoljefärg, Lasol, i den ockragula kulören NCS 2020-Y20R. Foder, listverk, knutar och takfot i kulören NCS 5020-Y10R, bruten med umbra.

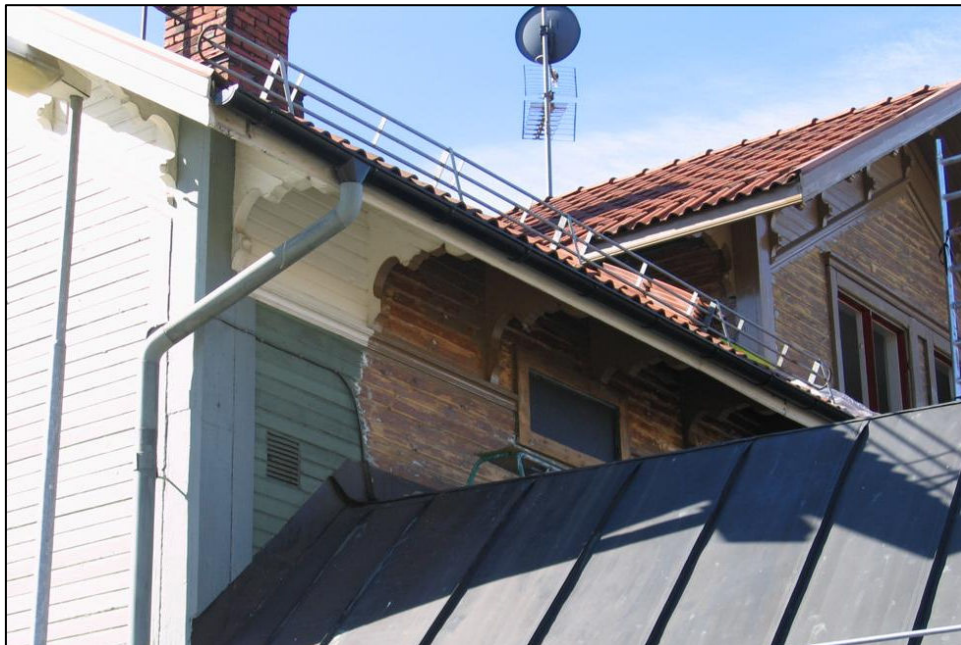
På den norra fasaden sparades en referensyta.

En referensyta lämnades på norra fasaden strax under taket.

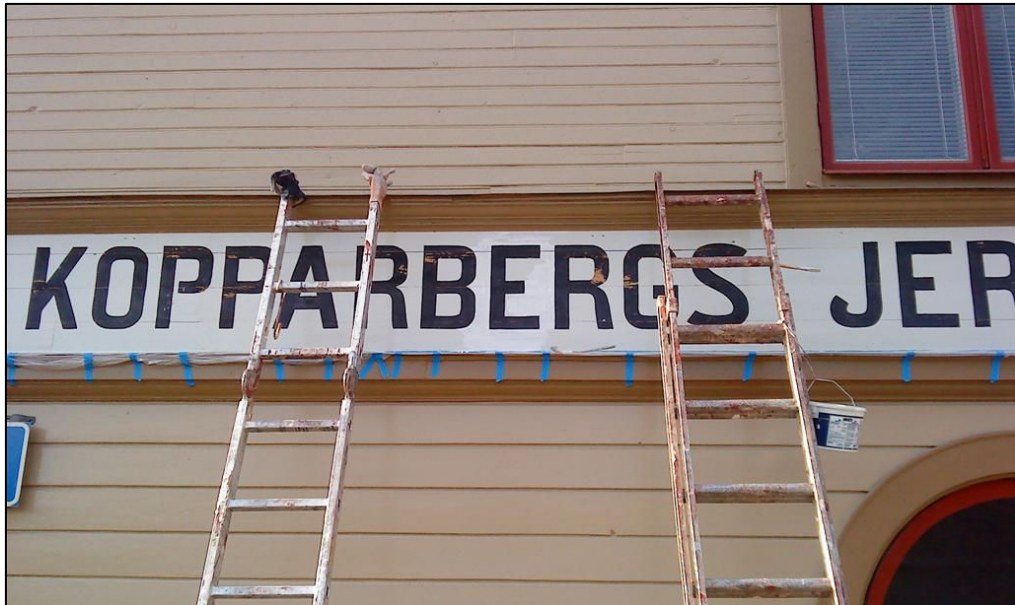
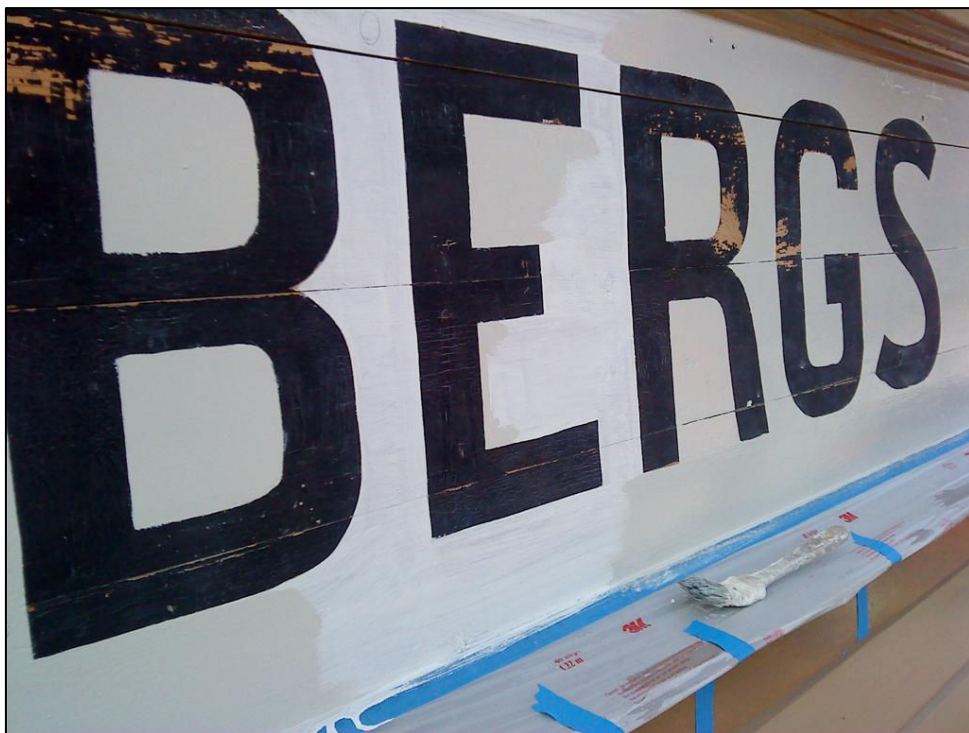
Målning av text pågår.

Till kulör på bokstäver användes järnoxidsvart linoljefärg 1A-318 och till bottenfärgen användes bruten vit linoljefärg NCS 1502-Y, fabrikat Ottossons.

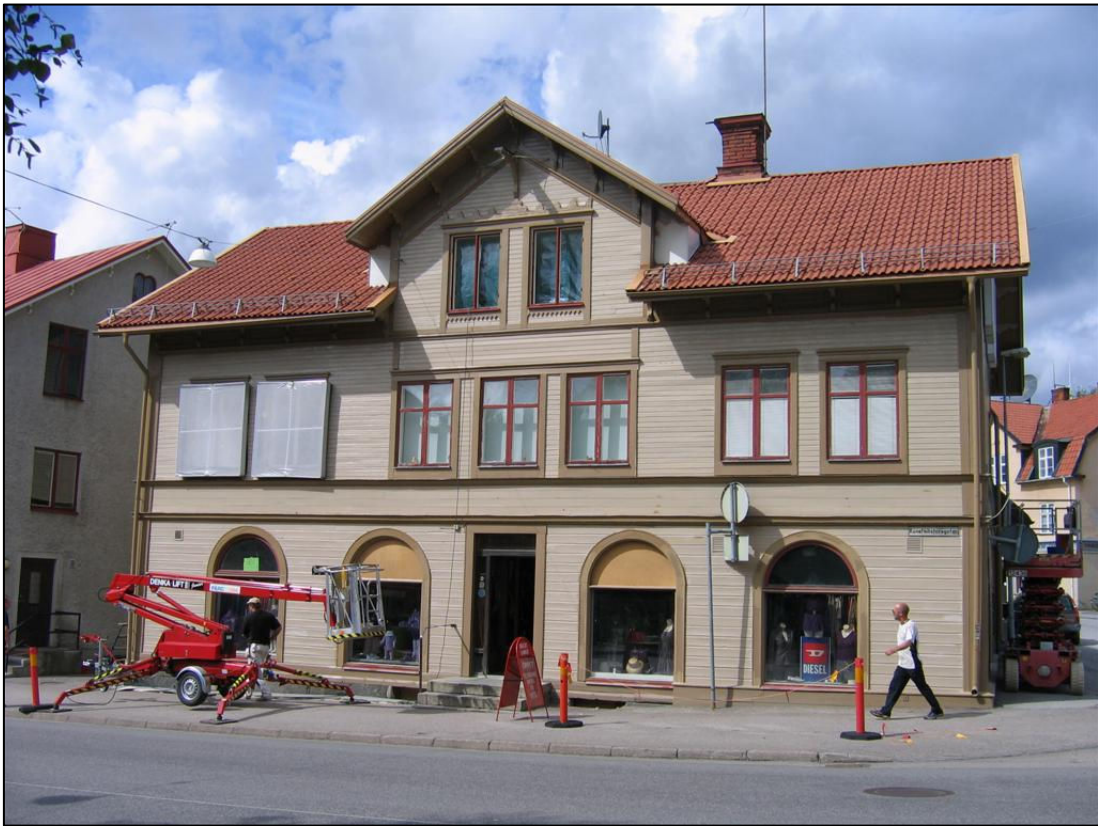
Den södra fasaden efter åtgärder. Endast några fönsterbågar ska sättas på plats.

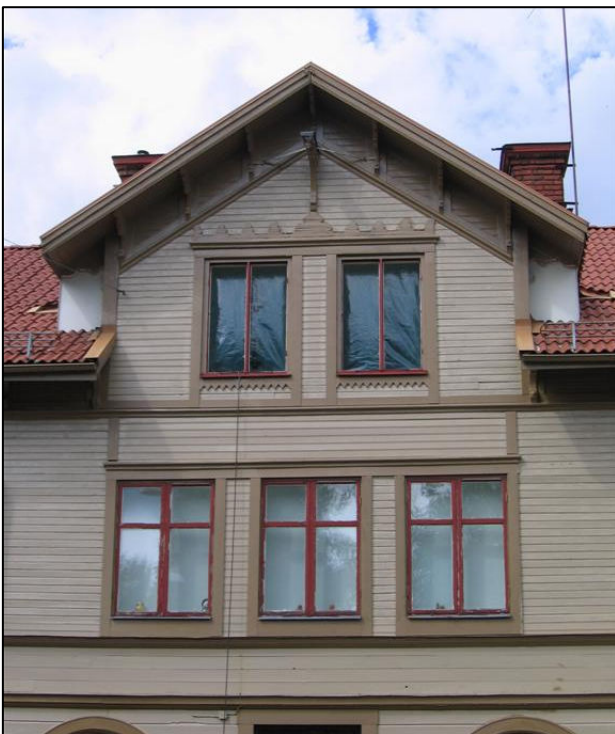
Den södra fasaden efter åtgärder.

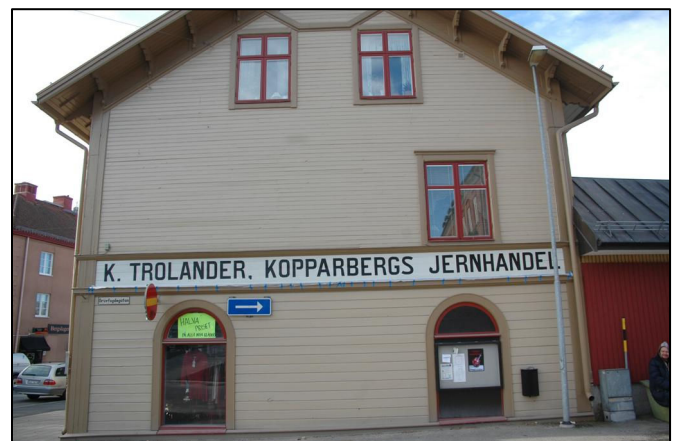
Den östra fasaden efter åtgärder.

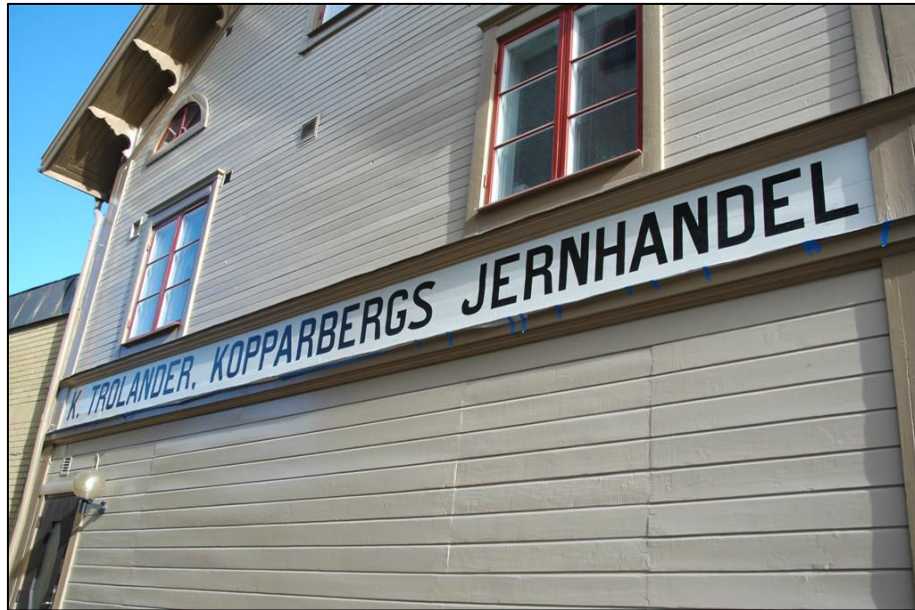
Den västra fasaden efter åtgärder.
