# Svepartorp 1:5

Ljusnarsbergs socken och kommun, Västmanland

Etapp 5, 2009

Örebro läns museum  
Rapport 2009:17

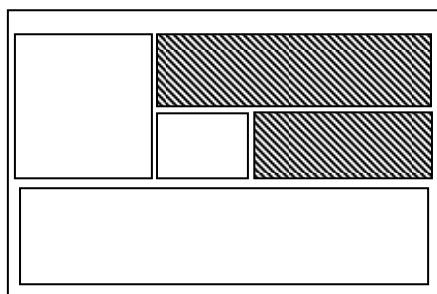
De järnhällar som ligger på avsatsen framför bakugnen finns delvis kvar. De befintliga hällarna får ligga kvar och partier där det saknas har kompletterats med liknande hällar i järn. Se skiss nedan. Nya är markerade med diagonala ränder. Skiss gjord av Linda Gustafsson.

På hällen framför bakugnen kompletterades de befintliga järnhällarna med två liknande järnhällar. I övrigt har spisen kompletterats med en ny lucka, de två befintliga krokarna till höger om luckan återanvändes. Luckan tillverkades av fastighetsägaren.

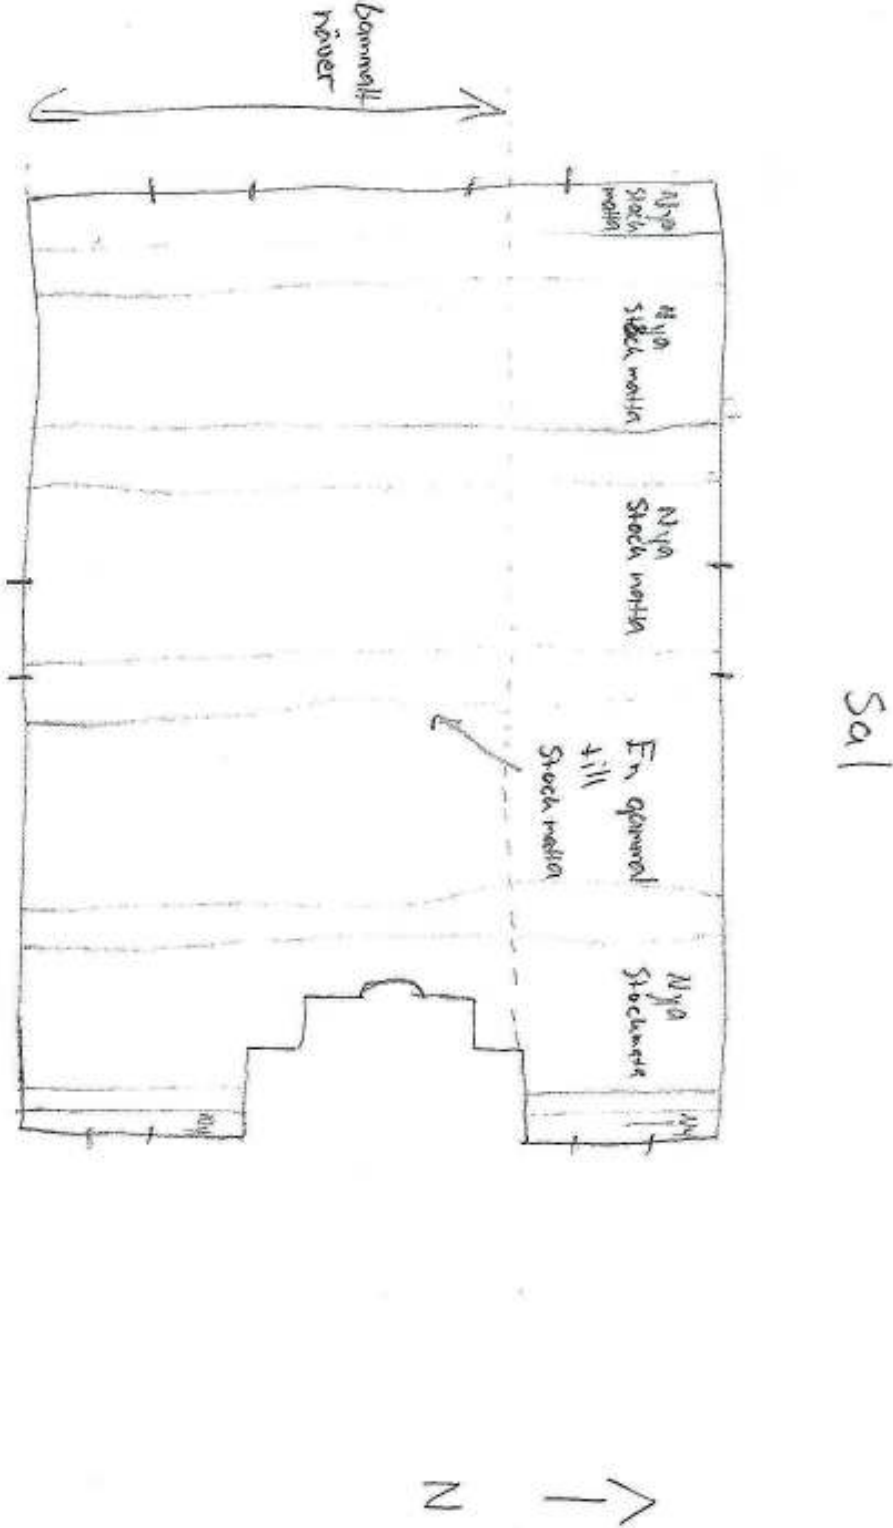
# Skiss över salen

Under vintern 2007 fälldes träd som sedan har fått torkat i skogen. Dessa timmerstockar har avbarkats och sedan använts till att komplettera där ursprungligt golvbjälklag och stockbädd inte gick att återanvända. Se skiss på sidan 13 vilka delar som är utbytta.

Visar vilka delar som är utbytta under golvet. Skiss gjord av Fredrik Hedborg.

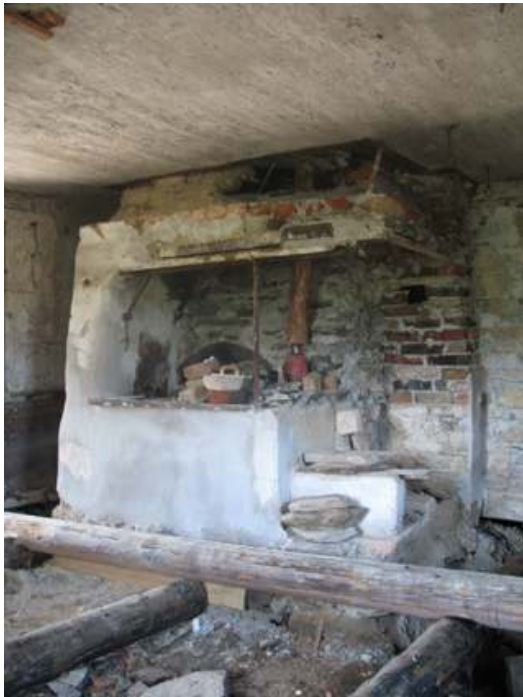
Murstocken devis murad och fogad.

Murstocken åtgärdades genom att de nedrasade stenarna murades på plats. Järnen som håller kåpan på plats lyftes tillbaka och sten för kåpan murades tillbaka. Under arbetet upptäcktes att sprickorna som fanns i murstocken troligtvis var gamla, de är nämligen sotiga. Troligtvis har murstocken spruckit i samband med att huset satt sig.

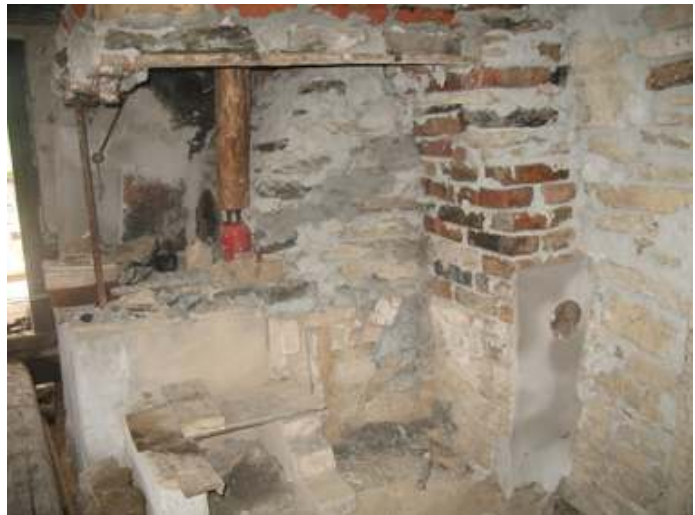
Murstocken devis murad och fogad.

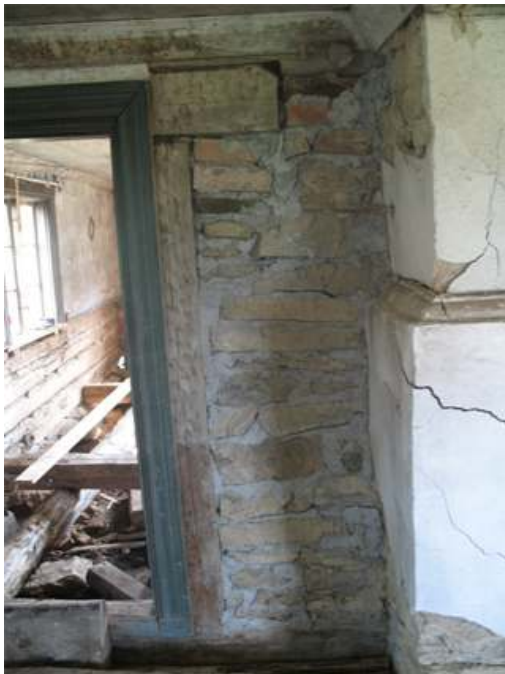
Väggen mellan salen och köket, närmast murstocken har murats upp på nytt.

Väggen bakom ”urtaget” mot salen har återuppmurats och putsats. Väggen var här tidigare även kompletterad med en järnplåt som satt monterad på väggen. Plåten var dock i så dåligt skick att den inte sparats.

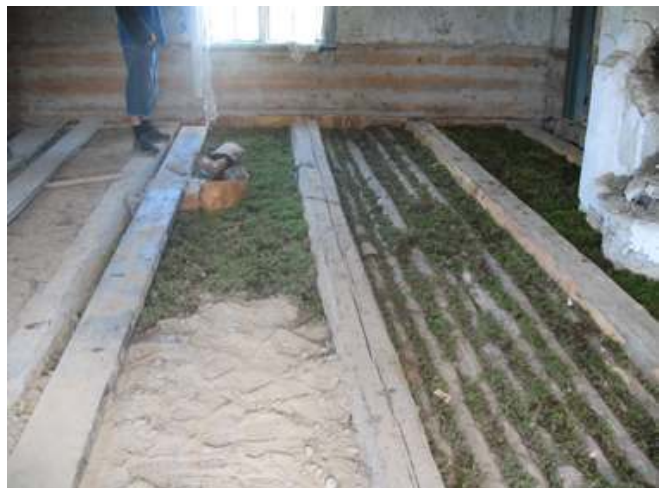
Stockbädden i salen har lagts tillbaka och tätats med ny moss, sand/jord och näver.

I salen lades en stockmatta. Endast en ursprunglig gränstör från stockmattan kunde återanvändas. Övriga störar i stockmattan ersattes med nya lika befintligt. Ungefär 2/3 av den gamla nävern har återanvänts i salen. Den gamla nävern är lagd från den södra väggen och fram till murstockens norra kant.

Stockmattan tätades med mossa och pinnmo och ovanpå lades näver. Den befintliga mossan återanvändes inte då den var alltför torr och smulig. Ny mossa, lika den befintliga, hämtades från intilliggande granskog. Mossan som togs var fri från andra växter som blåbärs- och lingonris. Längs med kanten mot väggarna tätade man med näver för att förhindra att mossan och jorden skulle ligga an mot timmerstocken. Insidan av nävern, den bruna sidan, vändes mot jorden och mossan. Ny näver användes för detta ändamål då den befintliga var i för dåligt skick för att fylla sin funktion här. Utförandet skedde lika befintligt.

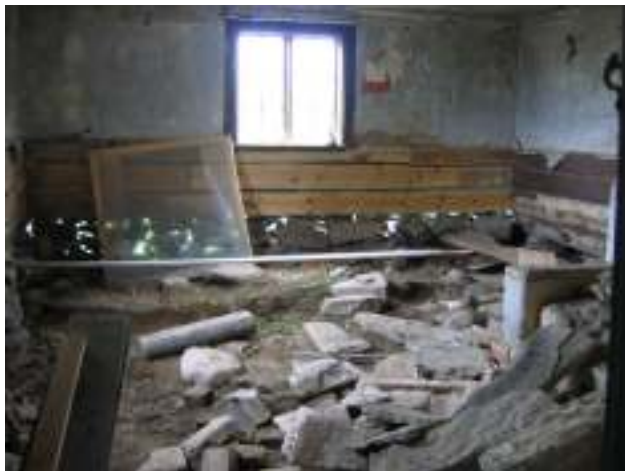
I köket var de flesta av bärlinorna så rötskadade att de var helt av. Vissa var inte av men rötskadade och enligt Nils Erik Andersson från Da Capo så ska inte rötskadade stockar läggas tillbaka då de förlorat sin bärighet då ytveden är borta. Ur antikvarisk synvinkel är det bästa att spara så mycket som möjligt men man kom överens om att de fick byta dessa stockar då de hade så stora rötskador. Viktigt är att få en bra bärighet i golvet. Risken för skadeinsekter minskar också då vissa dras till rötskadat virke.

Köket innan golvbjälklaget läggs tillbaka.

De rötskadade stockarna har ersatts med nya avbarkade timmerstockar som fälldes 2007. Se skiss på sidan 12.

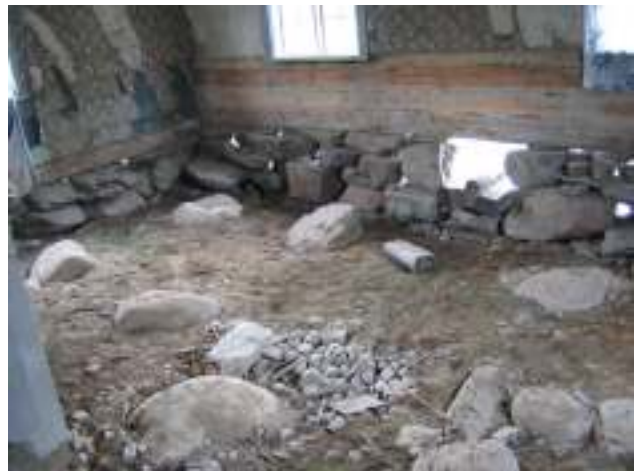
Flera av de ursprungliga stockarna till golvet var kraftigt rötangripna att de gick av på mitten eller sviktade mycket kraftigt. Huvudlinjen var dock att det som gick att återanvända lades tillbaka.

Salen innan golvbjälklaget läggs tillbaka.

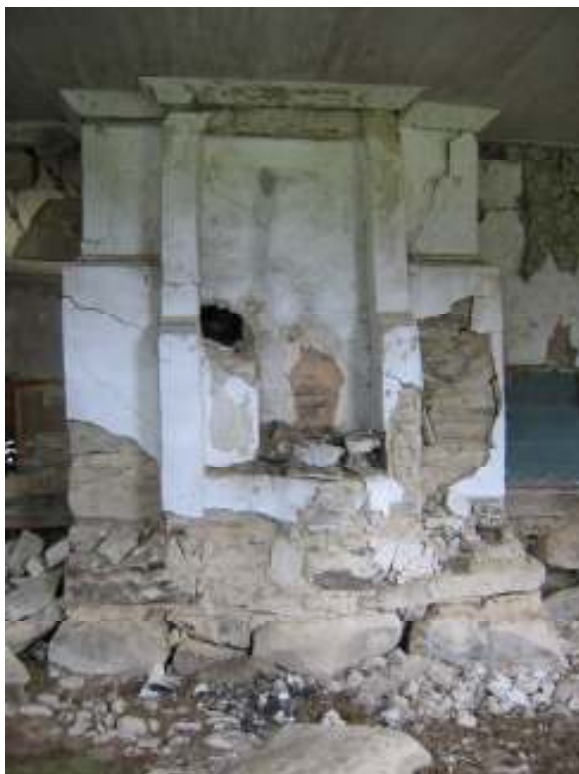
Eldstaden i salen innan åtgärd.  
Observera att det finns stänkmålningar i de undre ytskikten.

I salen har det tidigare funnits en bergslagskamin. Fastighetsägaren har köpt en som ska användas i detta rum då den ursprungliga saknas. Putsen på muren i salen har kompletterats med kalkbruk. Ingen lagning har skett vid profileringen på muren som är intakt. Under ytskiktet finns en tidigare stänkmålning på murverket.

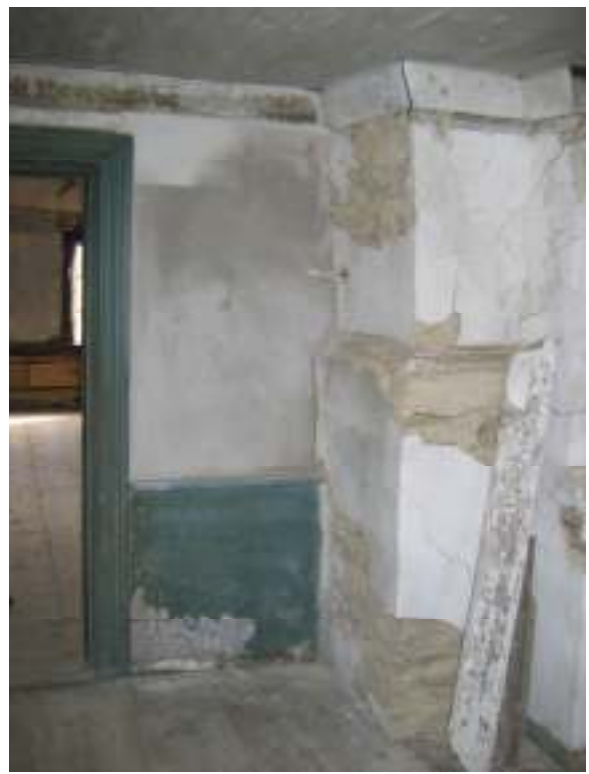
Nyuppmurad vägg mellan kök och sal, efter putsning och återmontering av bröstpanel i sal.

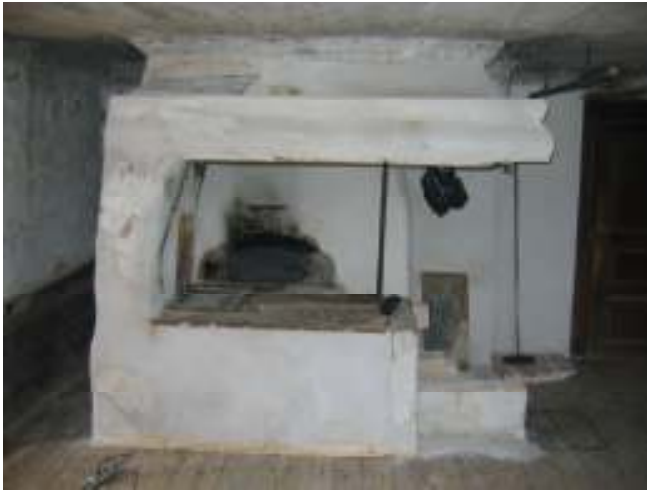
Köksspisen efter åtgärder.

Man utgick från de delar av den ursprungliga kåpan som fanns kvar för att mura en ny kåpa. Ca 1,5 m<sup>3</sup> ny natursten användes. Spisen murades med kalkbruk, släkt kalk och sand blandades i proportioner 3 till 1. Spisen putsades med ett lite starkare bruk, där man blandade 2 delar kalk med 1 del sand.

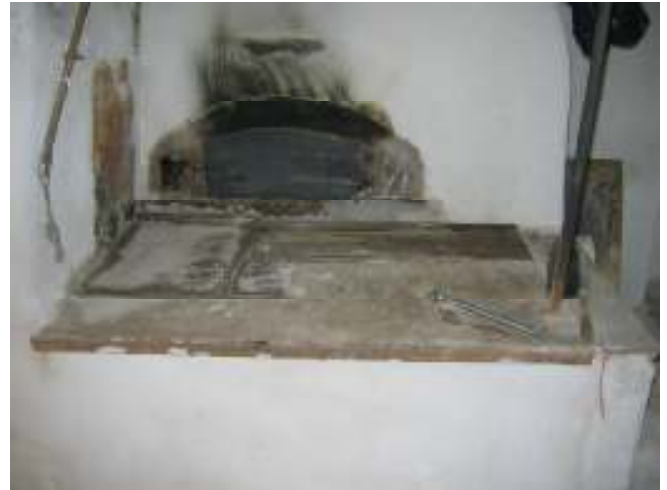
Köksspisens håll efter komplettering av järnhällar.

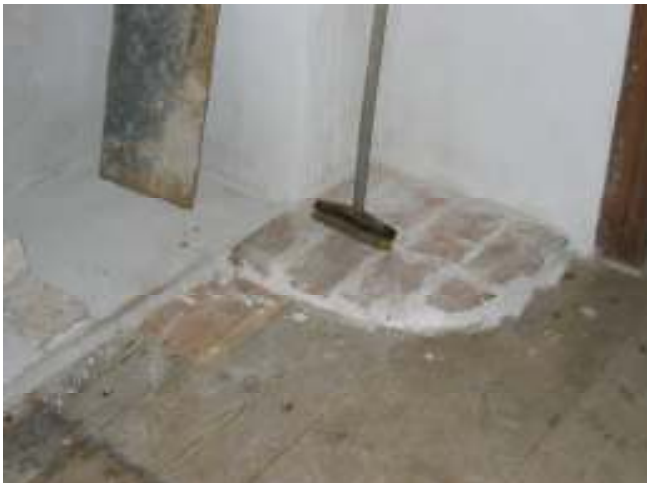
När golvet lagts på plats i köket upptäckte man att det mellan spisen och den norra dörren in till salen fanns ett rundat ”urtag” i golvet. Vad som funnits här tidigare finns det inga uppgifter om. Här kompletterades golvet med tegel som tydligt visar den rundade formen i golvet. Intill denna rundning saknades även en bit av golvbrädorna. Den nya och kompletterade golvbrädans yta hyvlades och spikades med smidd spik. På plats diskuterades att eventuellt skura den nyare golvbrädan med kallt vatten och såpa. Den nya biten bör dock lämnas utan åtgärd och istället med tiden få en patina genom att behandlas på samma sätt som golvet i övrigt. På så sätt redovisas att biten är ny.

Golvet i köket kompletterat med tegel mot salen.

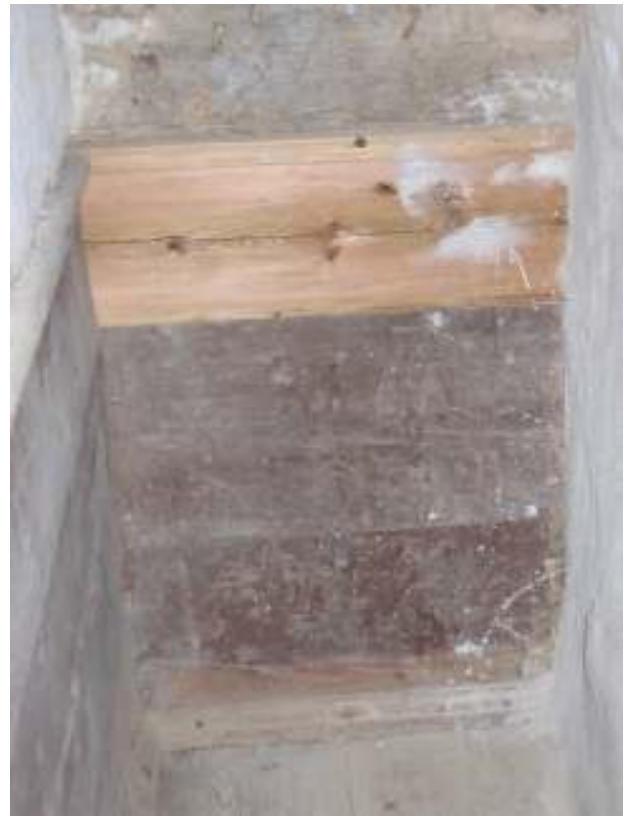
Komplettering av bröstpanelbräda i kök, nisch bakom köksspisen.

I nischen bredvid spisen saknades den översta bröstpanelbrädan samt list så dessa nytillverkades. Bröstpanelen fick en hyvlad yta och listen tillverkades med samma profil som övriga lister.

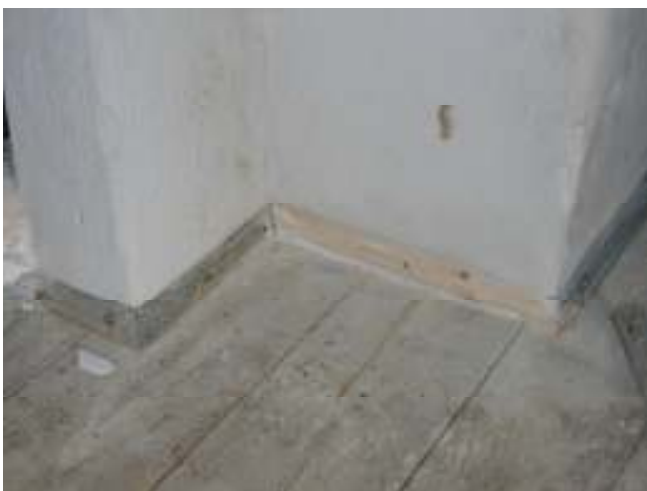
Nyillverkad golvlist vid murstock i salen, den befintliga sparad.

Framför köksspisen har en profilerad list, efter samma modell som finns vid murstocken i salen, monterats mot golvet. En mindre komplettering av golvlisten har även gjorts i kökets nordvästra hörn. I salen nytillverkades en golvlist vid murstocken då den ursprungliga ej var hel. Den nya listen tillverkades med samma profil som den ursprungliga. Den ursprungliga listen sparades. Alla lister spikades med smidd spik.

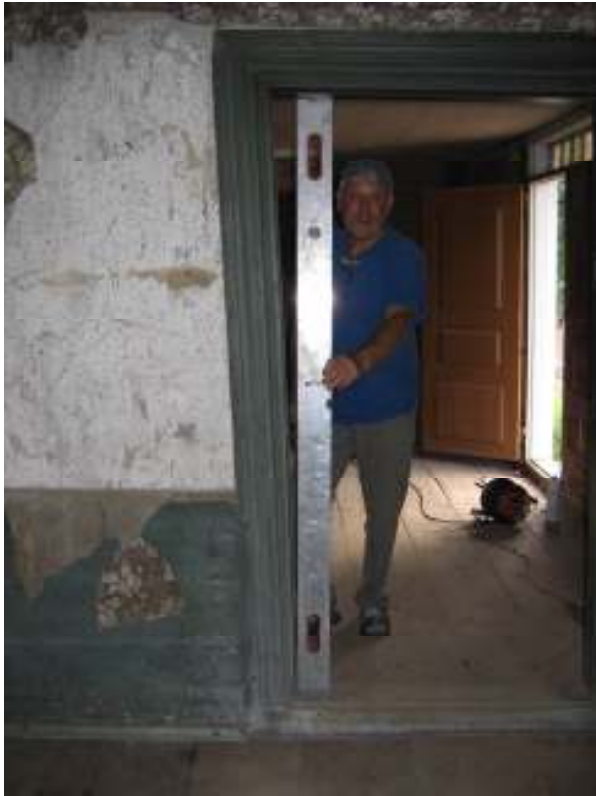
Dörröppning mellan sal och hall,  
innan den rätats upp.

Även den södra dörröppningen mellan hall och sal har försiktigt rätas upp. Eftersom dörrbladet redan var hyvlat upptill rätade man försiktigt upp dörrkarmen och fodret, vilket ur antikvarisk synvinkel var bäst då det innebar minst åverkan på befintligt material. För att minimera bortfallet av lerklining på väggen invid dörren skars en mindre del av lerklining bort innan upprätning av foder och karm. P.g.a. detta finns en kilformad glipa mellan foder och lerkling på den vänstra sidan av dörren och motsvarande glipa mellan bröstpanel och foder på den högra sidan av dörren, från salen sett.

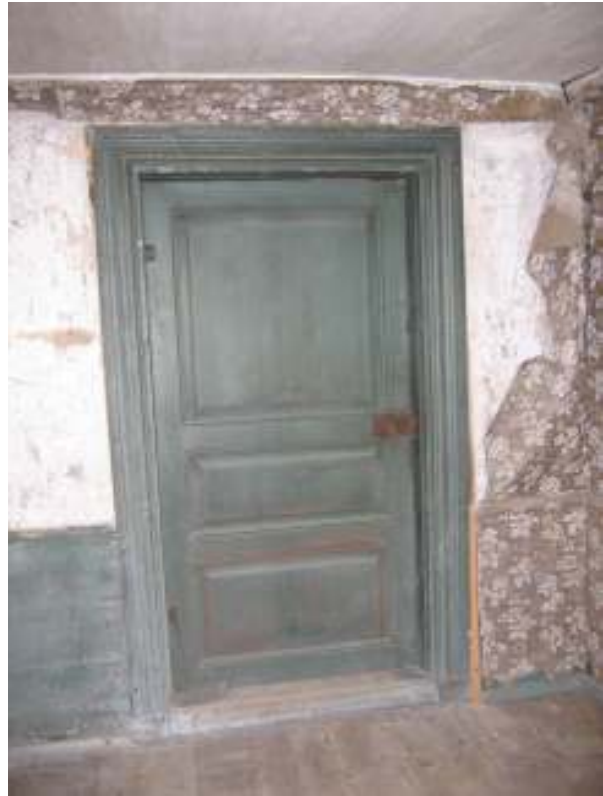
Dörrkarmen mellan hall och sal  
efter att den har rätats upp.

Vid bröstpanelen tillverkade fastighetsägaren en träkil som spikades fast mellan foder och bröstpanel på den högra sidan av dörren, enligt förebild från köket. På samma sätt sattes en träkil vid dörröppningens vänstra sida, från hallen sett. I hallen kilades en panelbräda på högra sidan av dörröppningen, d.v.s. den har sågats av i nederkant. Detta gjordes utan antikvariska anvisningar.

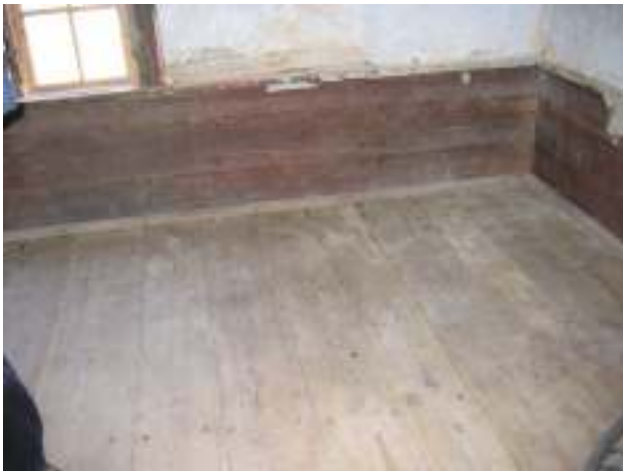
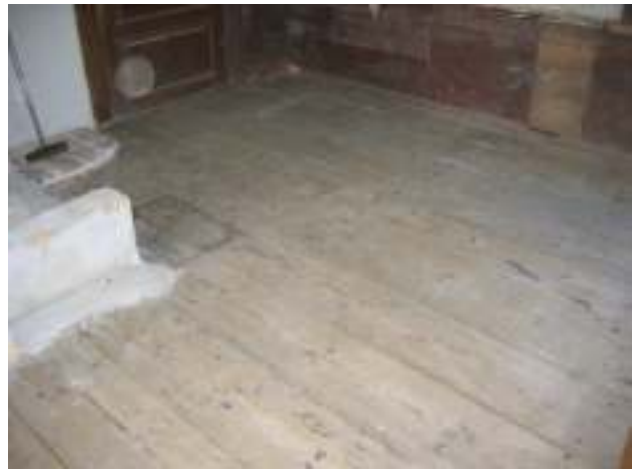
Golvbrädor och bröstpanel i kök återmonterat.

Lite mer än hälften av golvbrädorna i kökets södra del är vända någon gång under årens lopp. De var därför mer nötta och mycket tunnare än resterande del av golvbrädorna. På grund av golvbrädornas tunna dimensioner kompletterades golvbjälkarna med kilar under golvbrädorna. Golvet i den norra delen består av tjockare golvbrädor som inte är vända. Dessa spikades tillbaka. Samtliga befintliga golvbrädor har spikats tillbaka med smidd spik.
