Degerfors kyrka

Invändig renovering 2007

Antikvarisk rapport

Rapport 2007:31

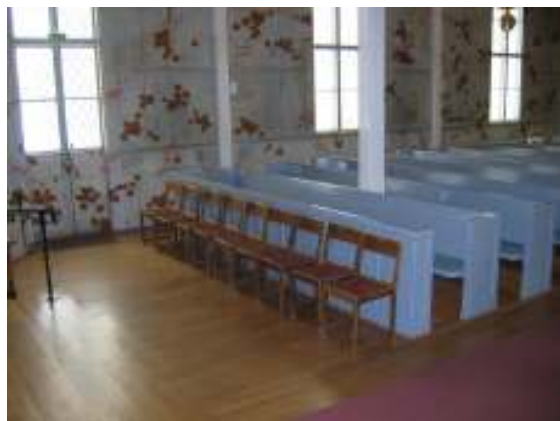
Bild 1: Södra bänkkvarteret innan renoveringen tagen. Foto Sven-Erik Nylander.

Församlingen önskemål med renoveringen var bland annat att förbättra kyrkorummets funktioner vid förättningar. Den främre, förhöjda delen framför koret har sänkts till samma nivå som långhusets golv. Den främre bänkskärmen har delats upp i tre mindre sektioner och skapat två extra öppningar mot koret för att möjliggör en bättre kontakt och kommunikation mellan altare och församling vid t.ex. begravning, mässa mm.

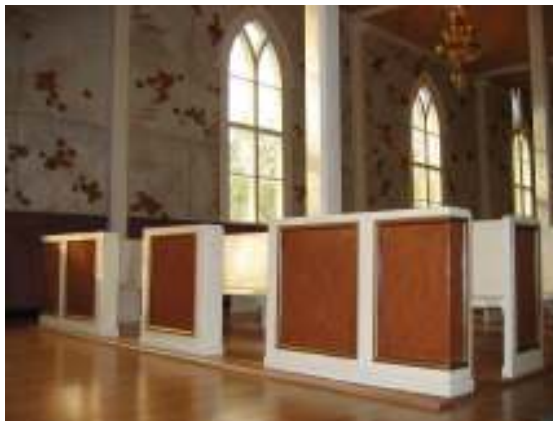
Bild 2: Efter renoveringen bänkinredningen med uppdelad bänkskärm.

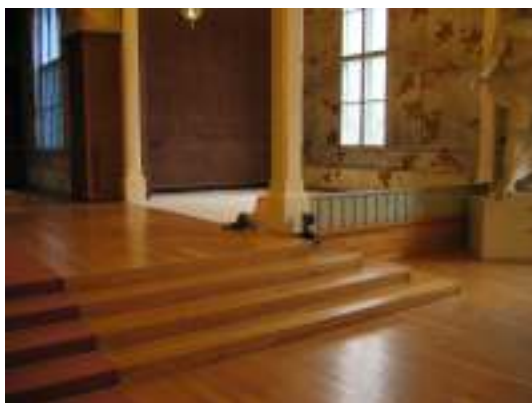
En av de stora förändringarna vid renoveringen är sänkningen av golvet framför koret till samma nivå som det övriga kyrkorummet. Det förhöjda golvet hade ursprungligen tre steg och höjdes till fyra steg vid renoveringen 1939.

Bild 4: Det upphöjda golvet framför koret innan renoveringen.

Under arbetet med att sänka golvet hittade man under golvet två murade valv av tegel, murade på högkant. Som stöd för valven hade man använt järnvägsräls. Det var ett utrymme för tidigare värmeanläggning. Ovanpå fyllde man ut med rester och gjöt sedan ett betongbjälklag. Därefter reglade man upp för det nya golvet och la ovanpå det en ekparkett. De upphöjda golven i sidoskeppen finns kvar, dessa har försetts med nya trappor av ek på båda sidor.

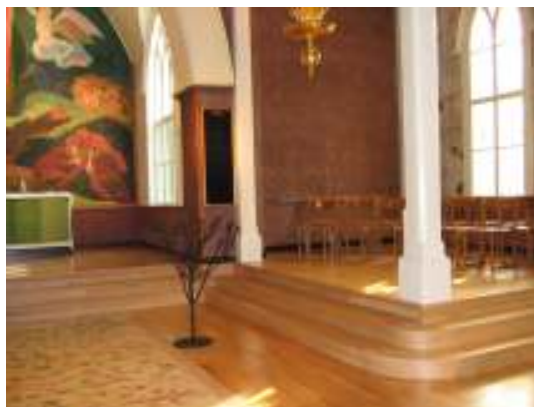
Bild 5: Efter renoveringen, golvet är sänkt och sidogradängen har försetts med trappa.

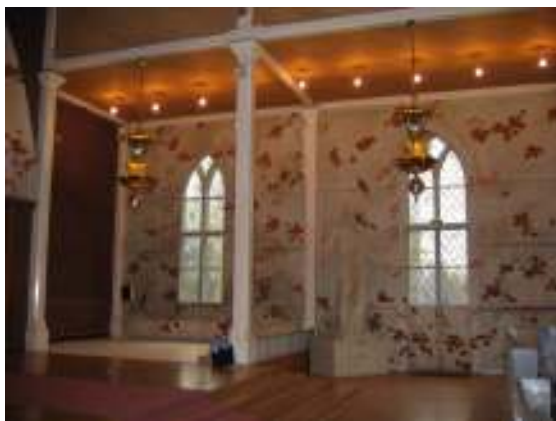
Bild 6: Innan renoveringen fanns dekormåleriet även på dörrar och fönsterfoder.

Dekormåleriet från 1966 som ger kyrkan dess unika karaktär var inte bara målad på väggarna utan även på dörrar, element och fönsterfoder. För att ge kyrkorummet ett lugnare intryck har man målat över ”fläckarna” på dörrar, fönsterfoder och på väggarnas bröstning, i höjd med fönstrens nedre del. För att framhäva korets altarmålning målades dekormåleri över på södra och norra korväggen samt på listverket kring den spetsbågiga öppningen mellan koret och långhuset. Tanken var från början att behålla dekormåleriet i vapenhuset men det visade sig under arbetets gång att det ej var möjligt.

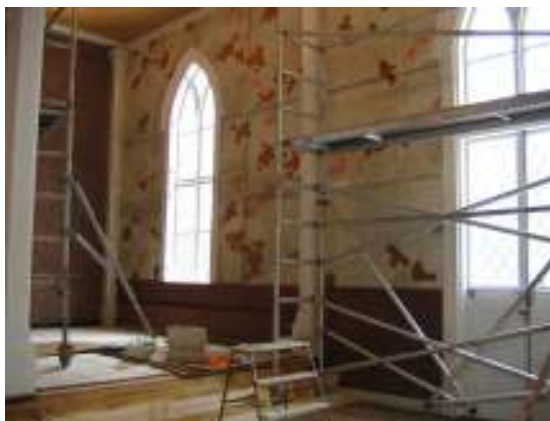
Bild 7: Under arbetets gång, dekormåleriet är till viss del övermålat.

Som nämnts ovan behölls dekormåleriet på kyrkorummets södra, västra och norra vägg samt på orgelläktaren. Församlingen hade från början en önskan att endast behålla dekormåleriet på den västra väggen i långhuset, så för att tona ner den något valde man att måla över dekormåleriet på det nedre väggpartiet d.v.s. bröstningen under fönstren, på dörrar, fönsterfoder, i koret och i vapenhuset. Den östra väggen i långhuset målades 1966 med en lasyrmålning i Caput mortuum. Denna vägg har endast rengjorts.

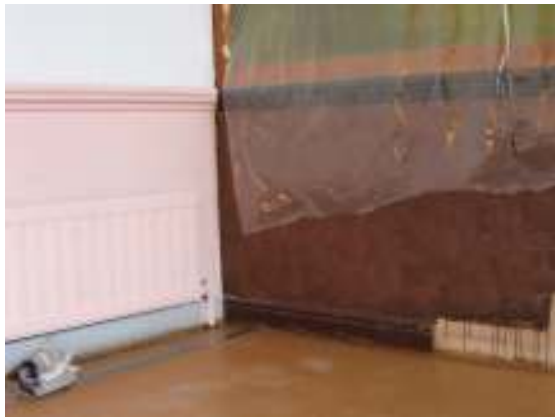
Bild 8: Grundmålning av bröstning på korets norra vägg.

I koret målades all dekormåleri över så som på väggar, tak, och på listverket kring den spetsbågiga öppningen mellan koret och långhuset. Bröstningen fanns tidigare endast på korets östra vägg, den är nu även målad på norra och södra väggen. Bakom altaret där det tidigare podiet hade stått mot väggen fanns endast grundfärg, fältet har nu målats lika bröstningen. Podiet är nu borttaget och korets golv är i en nivå.

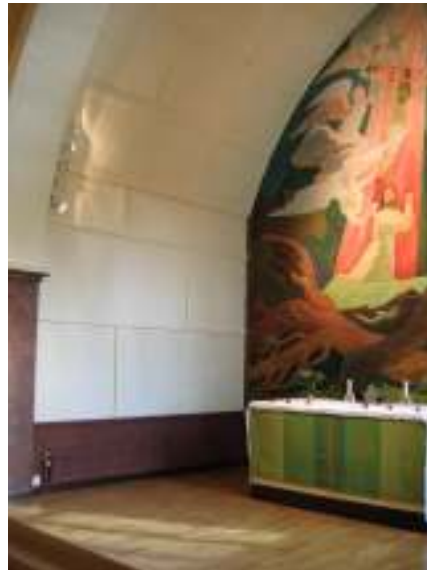
Bild 9: Dekormåleriet på korets väggar och bröstning är övermålade. Korets norra vägg efter renovering.

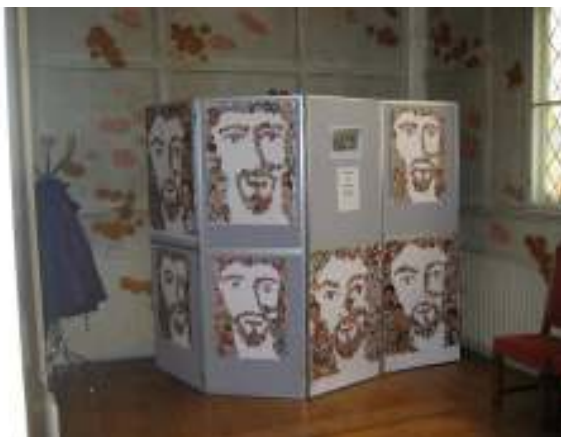
Bild 10: Tidigare skärmvägg. Foto Sven-Erik Nylander.

Det saknades förvaringsutrymme för katafalk, stolar m.m.. En skärmvägg med ramverk av ek och fyllningar klädda med oblekt linnetyg placerades i långhusets nordvästra hörn. Först var det tänkt att fyllningarna skulle vara beklädda med målad glasfiberväv. Detta förslag frångicks eftersom församlingen skulle använda den som anslagstavla och för mindre utställningar av bl.a. konfirmander. Vid slutbesiktningen kunde man konstatera att skärmväggen var förankrad mitt på väggpelaren närmast dörrarna in till långhuset. Detta har sedan ändrats så att pelaren är friliggande på skärmens utsida.

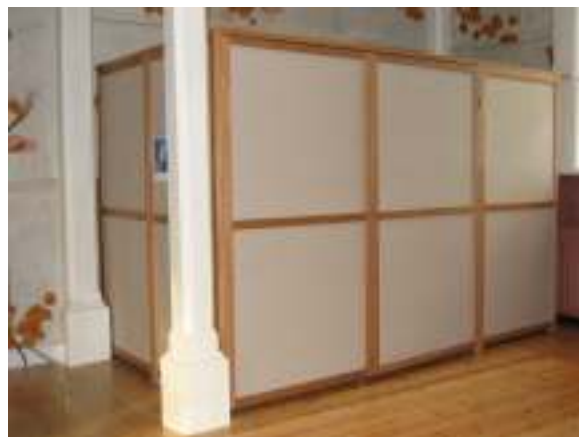
Bild 11: Det nya förvaringsutrymmet för katafalk, stolar m.m. i långhusets nordvästra hörn.

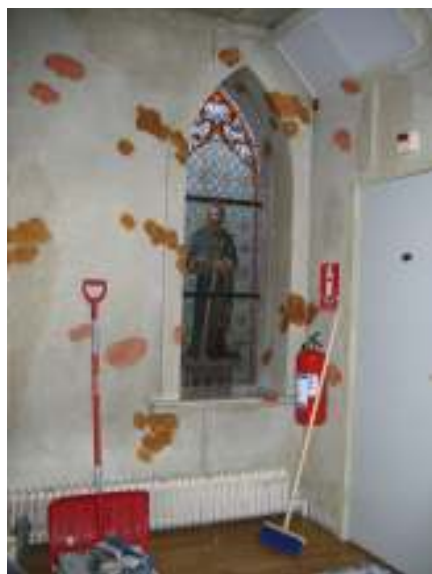
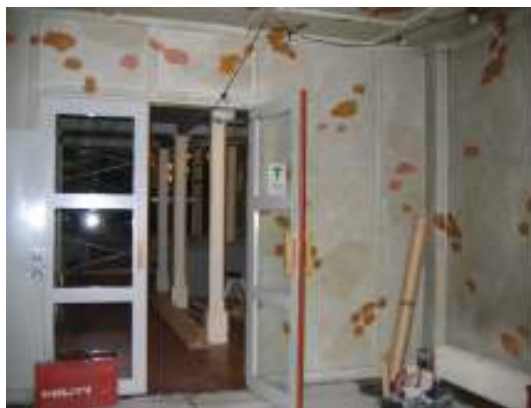
Golvet i vapenhuset var lagt med parkett. Parketten var sliten och vid ytterdörren fanns fuktskador. I stället för att lägga in en ny parkett valde man ett mer tåligt golv av grythytteskiffer. Skiffen lades med förskjuten fog.

Bild 12 och 13: Vapenhuset innan renoveringen, här syns också den belysning som tidigare även fanns inne i långhuset.

Tanken var från början att behålla dekormåleriet i vapenhuset. Vid arbetet med att isolera den södra ytterväggen kunde man konstatera att dekormåleriet var målat direkt på gipsskivor. Dessa gick ej att demontera utan att de skulle gå sönder. Att rekonstruera målningarna på nya skivor var inte heller aktuellt ur antikvarisk synpunkt. För att inte förstöra dekormåleriet beslutades det att väggar och tak skulle kläs in med nya skivor som skruvades direkt i befintligt listverk. Därefter målades vapenhuset lika vindfånget, med lasyr i grön umbra.

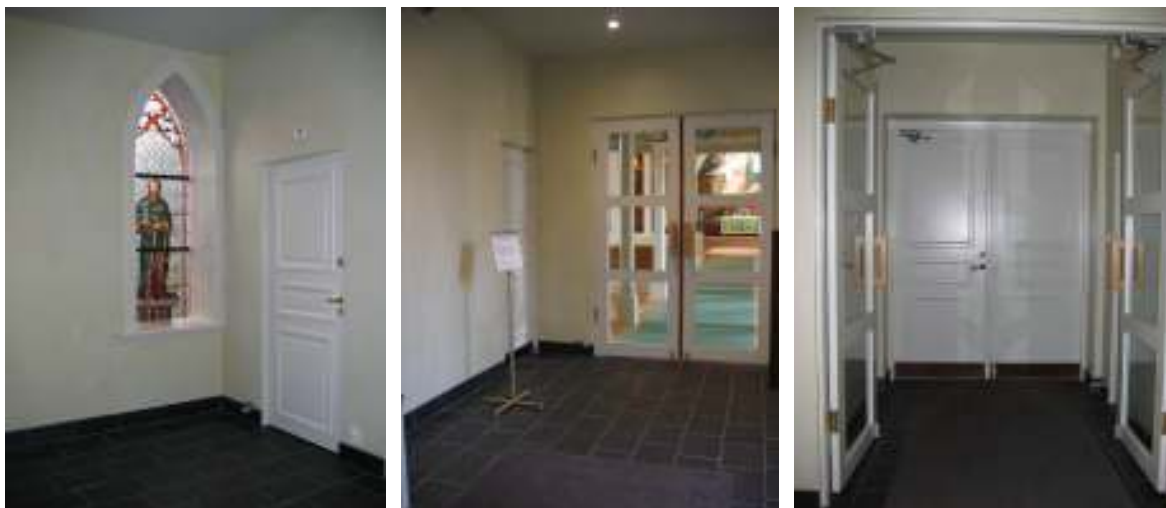
Bild 14 -16: I vapenhuset har dekormåleriet målats över och man har lagt in ett nytt golv av grythytteskiffer.

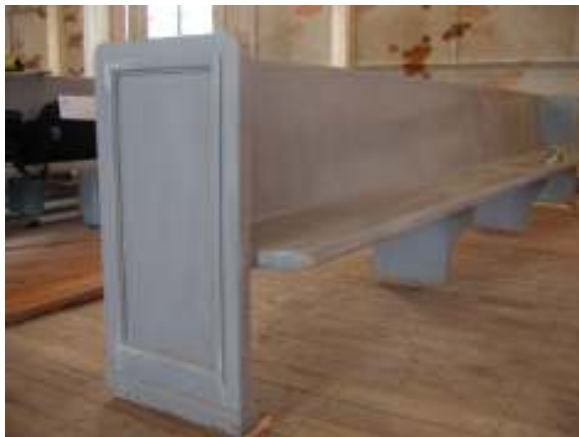
Bild 17: Grundarbetet på bänkarna har påbörjats

Bänkinredningen tillkom vid renoveringen 1939 och målades i en gråblå kulör vid renoveringen 1966 (färgtrappa finns framtagna av konservator). En bänk i södra kvarteret har kortats något vid mittersta pelaren i bänkkvarteret. Tidigare var pelaren omsluten av bänken, nu är den frilagd. Som nämnts tidigare har de främre bänkskärmarna delats upp i tre mindre sektioner och skapat två extra öppningar mot koret. Bänkinredningen har givits en ny färgsättning.

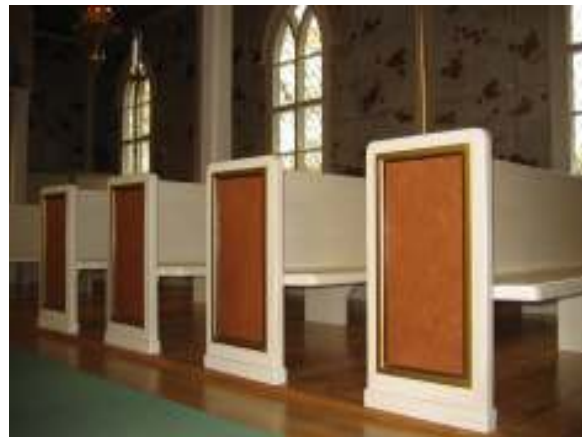
Bild 18: Det norra bänkkvarteret med ny färgsättning.

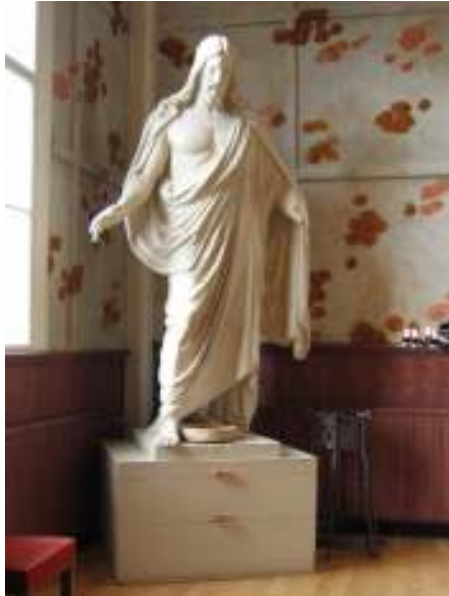
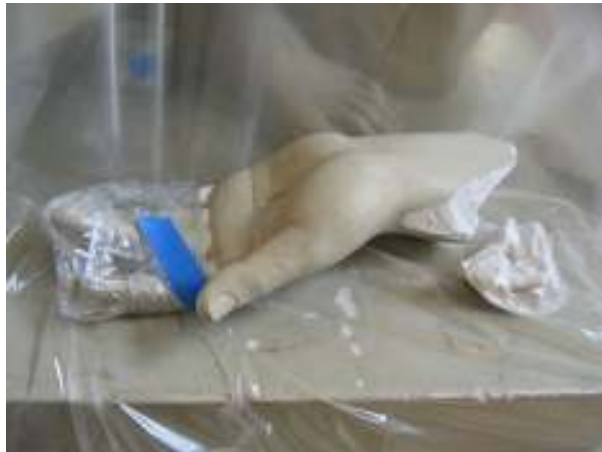
Åtgärderna på Kristusskulpturen utgår. Genom en olyckshändelse under arbetet i kyrkan har en av armarna brutits av. Konservatorn undersökte olika alternativ att frakta skulpturen till

Bild 19 och 20: Kristusskulpturen är nu placerad i långhusets sydvästra hörn: Bilden till höger visar den avbrutna handen.

Nationalmuseum i Stockholm, som är den enda institution som har möjlighet att restaurera skulpturen. Projektgruppen enades om att låta skulpturen, tills vidare, vara kvar i kyrkan och församlingen kan vid senare tillfälle åtgärda skulpturen.

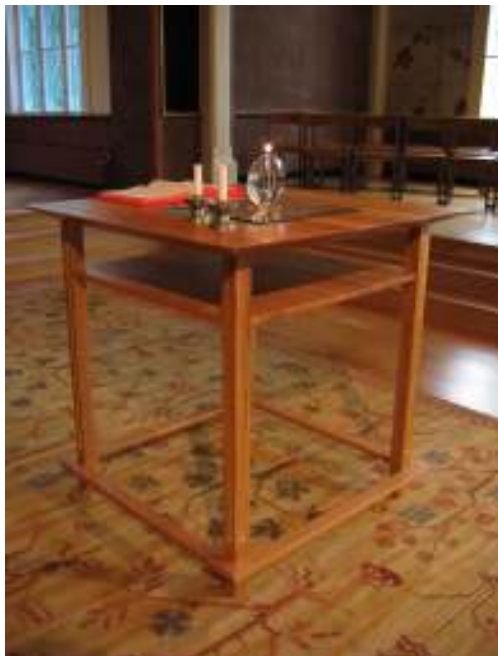
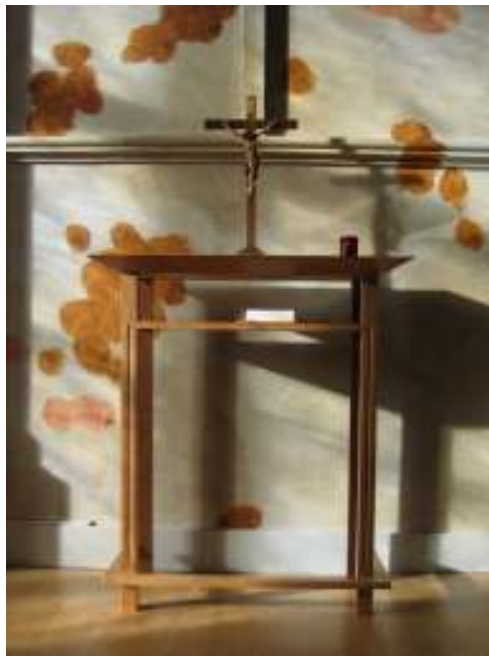
Samtliga inventarier är lackade med en matt lack. Vid slutbesiktningen kunde konstateras att ambon, västaltaret samt Mariaaltaret var alldeles för låga, detta har åtgärdats. Representanterna för församlingen ville även att ambons ben samt benen på Mariaaltaret och västaltaret skulle dekoreras med förgyllda kannelyrer, även detta skulle tillgodoses.

Bild 21 och 22: Det nya centralaltaret till vänster och västaltaret till höger, båda ritade av arkitekt Sven-Erik Nylander.
