Arbetarbostaden "Berget" vid Ölsboda herrgård

Ölsboda herrgård 2:51, Nysunds socken, Degerfors kommun, Närke

Renovering av skorstenar 2008

Örebro läns museum
Rapport 2008:18

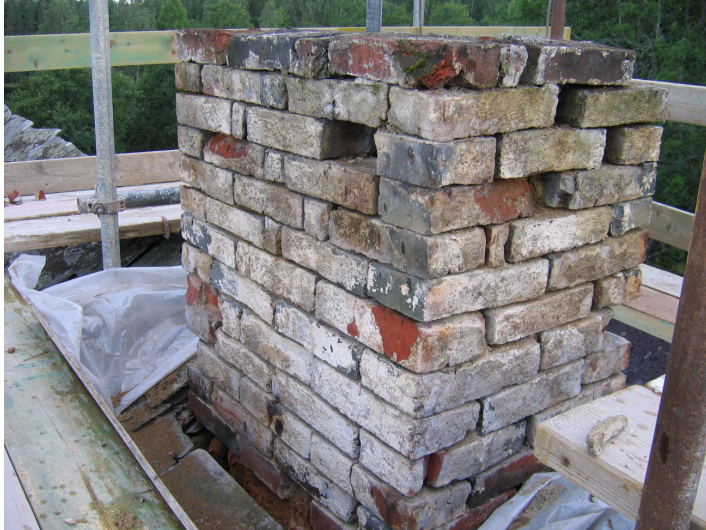
En hel del av fogen var borta och stenarna var till viss del söndervittrade. Skiljetungorna var bitvis nedrasade i skorstenarna. På skorstenarna fanns ett tunt lager bruk med en något grövre ballast som ger ett spritputsat utseende. Kanske var skorstenarna slammade innan de kläddes med plåt?

Skorstenarnas murverk före renoivering.

De översta varven som saknade murbruk murades om och så lika befintligt utförande som det var möjligt. I övrigt kratsades fogarna ur och lagades i med nytt hydrauliskt kalkbruk. Invändigt försökte man först att dra med murbruk men det

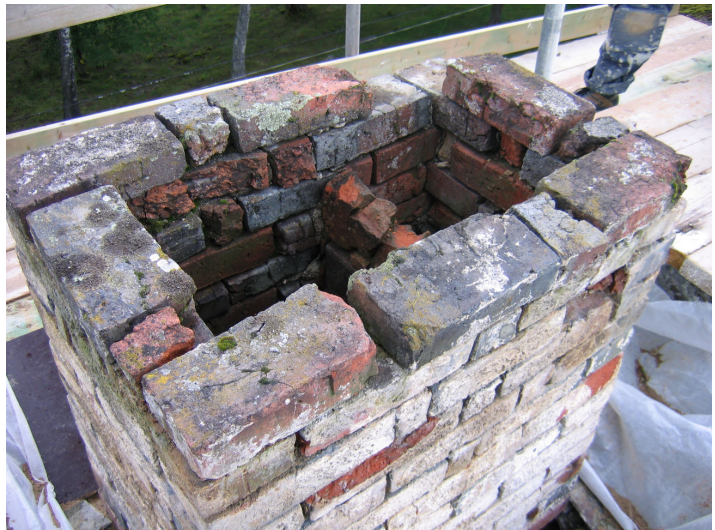
Skorstenarnas murverk före renoivering.

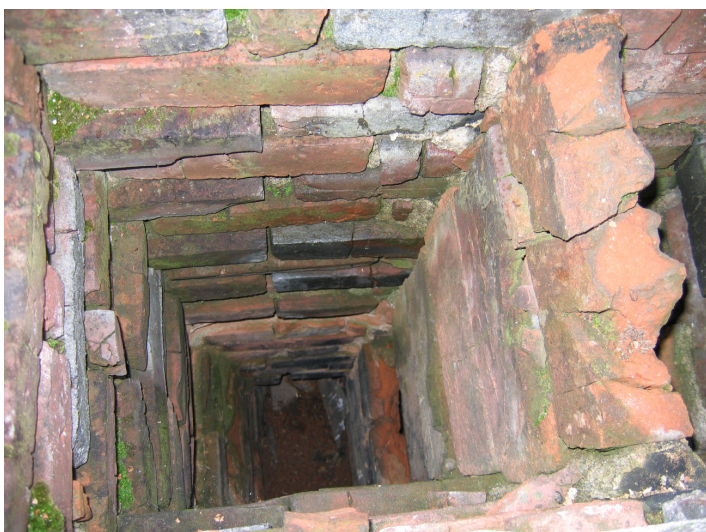
Skorstenarnas murverk före renoivering.

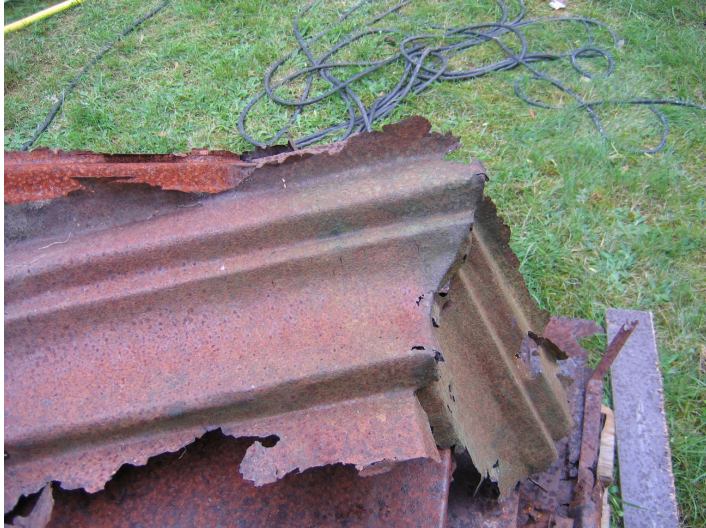
Skorstenarna med utkragande krön var murade och plåtinklädda, även krönet. Plåtinklädnaden bestod av svartplåt med bitar i storleken 60x30cm som falsats samman med liggande hakfalsar och som sedan spikats fast med smidd spik i murverket. Plåten var mycket sönderrostad och delar av den hade ramlat ner. Exakt hur plåtinklädnaden sett ut var därför mycket svårt att se.

Plåtinklädnad från byggnadens skorstenar.

Skorstenarna kläddes med omålad varmförzinkad plåt, 0,6mm tjock där plåtar i storleken 30x60cm fogades samman med hakfalsar. Då det var svårt att bedöma exakt utformning på den befintliga plåtinklädnaden utformades den nya så likt det gick. På den utkragande delen blev utformningen av plåten något annorlunda än den befintliga då den nya plåten fick något andra mått samt skarpare vinklar. Plåtinklädnaden fästes i murverket i huvudsak med spik. På några ställen, där spiken inte fäste användes plugg och skruv. En modern spik användes och inte smidd då plåtinklädnaden var helt ny och till viss del avspeglar år 2008.

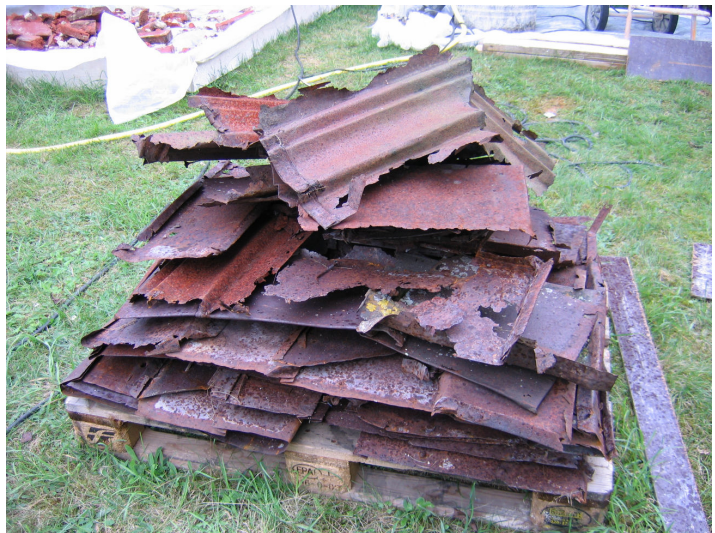
Plåtinklädnad från byggnadens skorstenar.

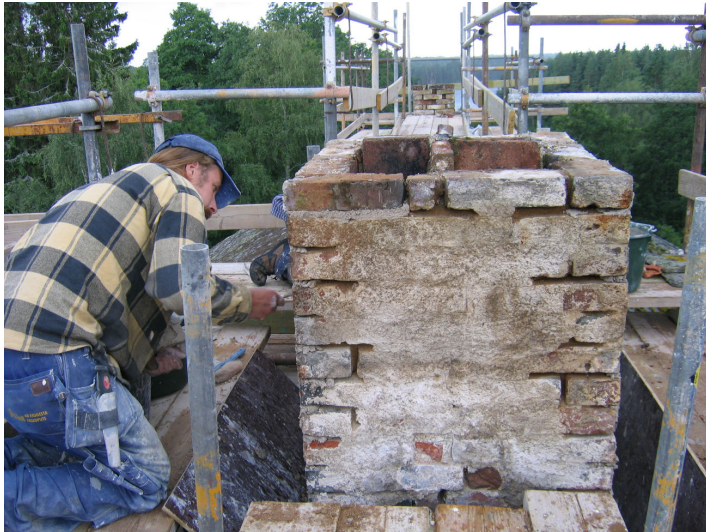
Arbetet med att renovera skorstenarna pågår.

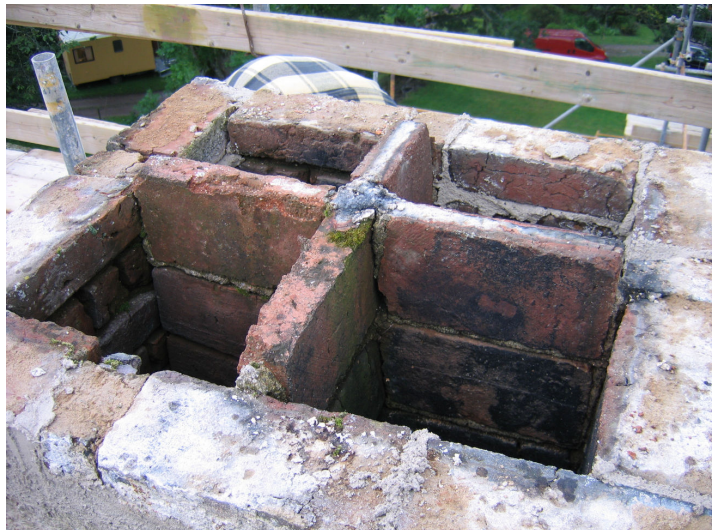
Arbetet med att renovera skorstenarna pågår.

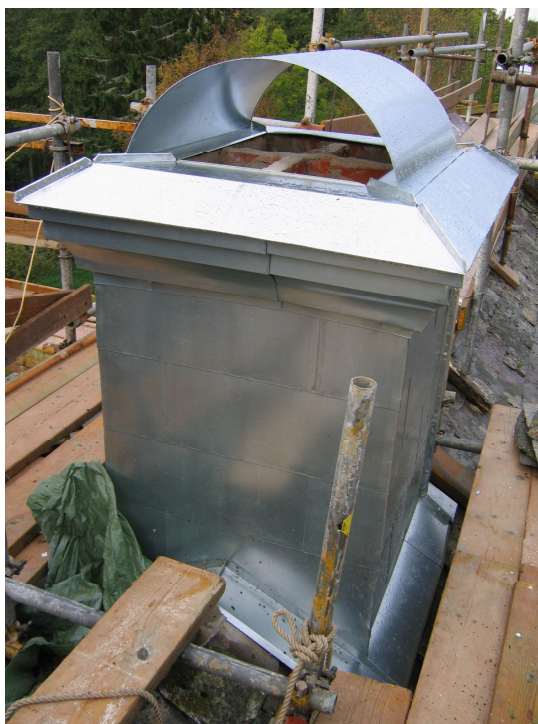
Skorstenarna efter renovering med ny plåtinklädnad.

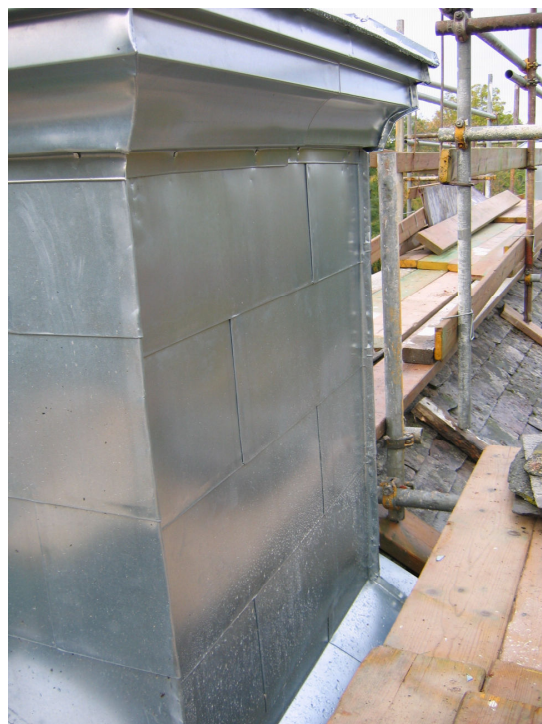
Skorstenarna efter renovering med ny plåtinklädnad.

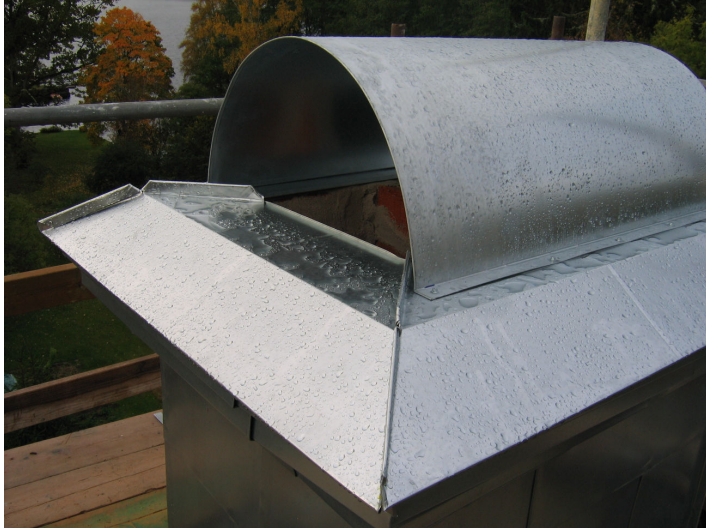
Skorstenarna efter renovering med ny plåtinklädnad.

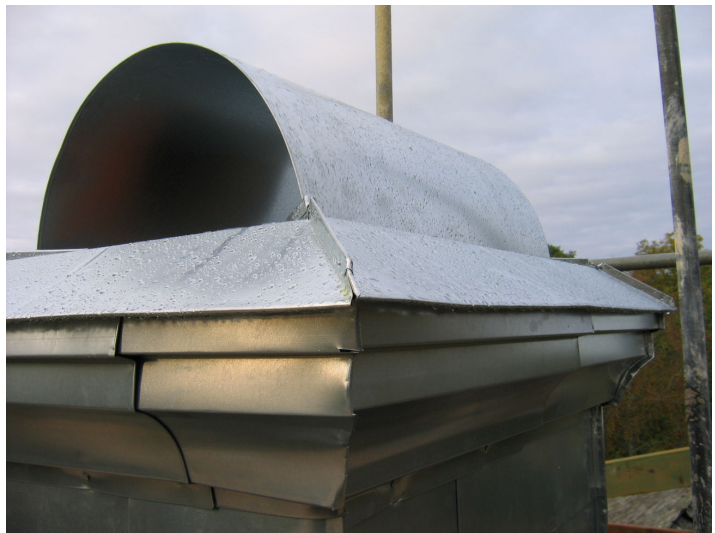
Skorstenarna efter renovering med ny plåtinklädnad.

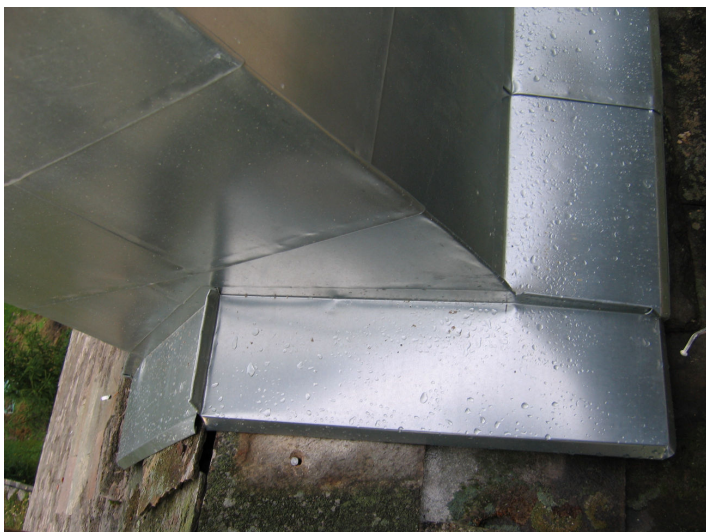
Skorstenarna efter renovering med ny plåtinklädnad.
