Svartå hammarsmedjeda

Svartå 1:194, Nysunds socken, Degerfors kommun, Närke

Renovering av fönster och dörrar, år 2006

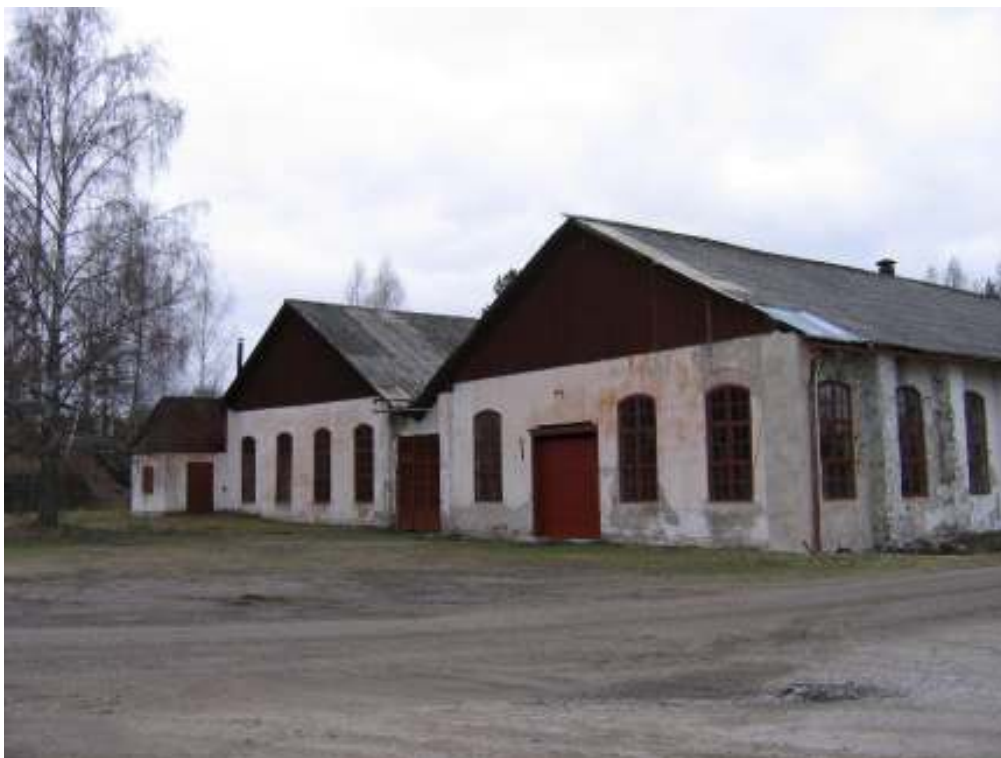
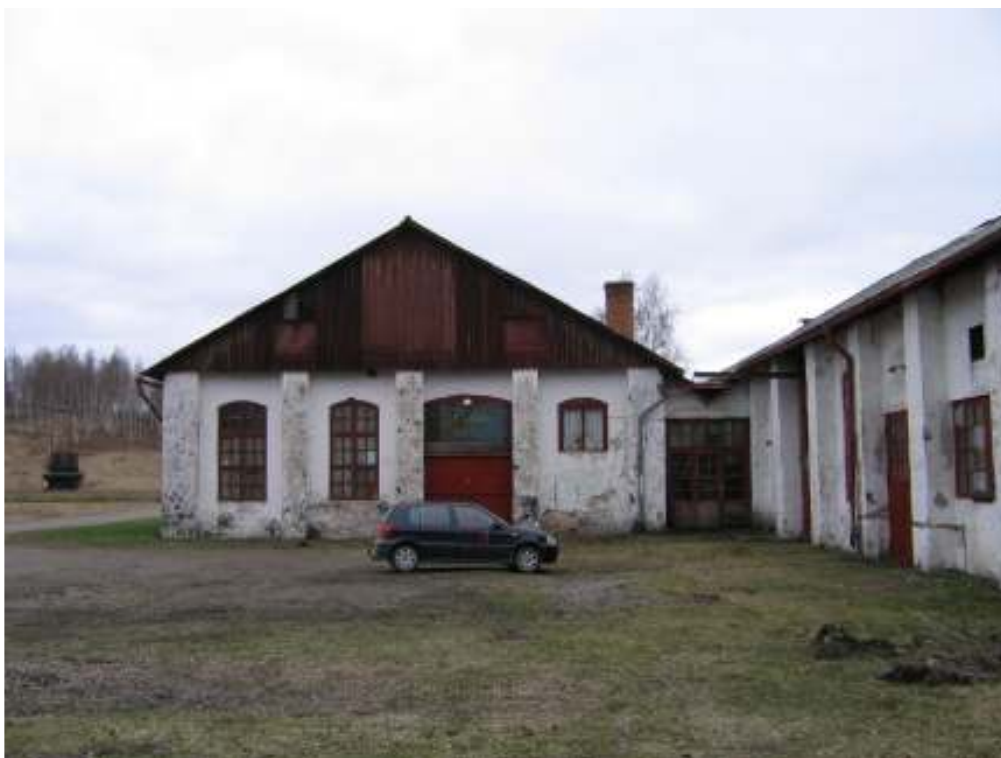
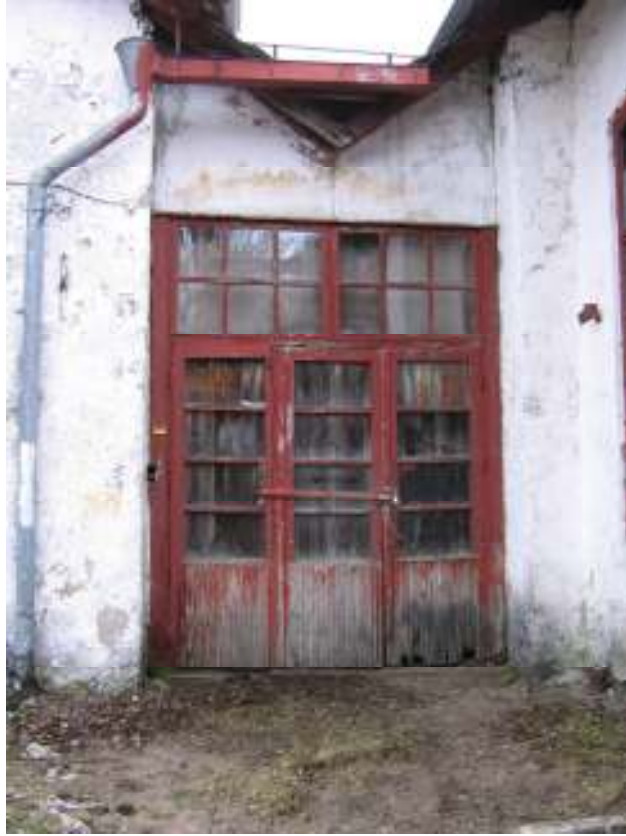
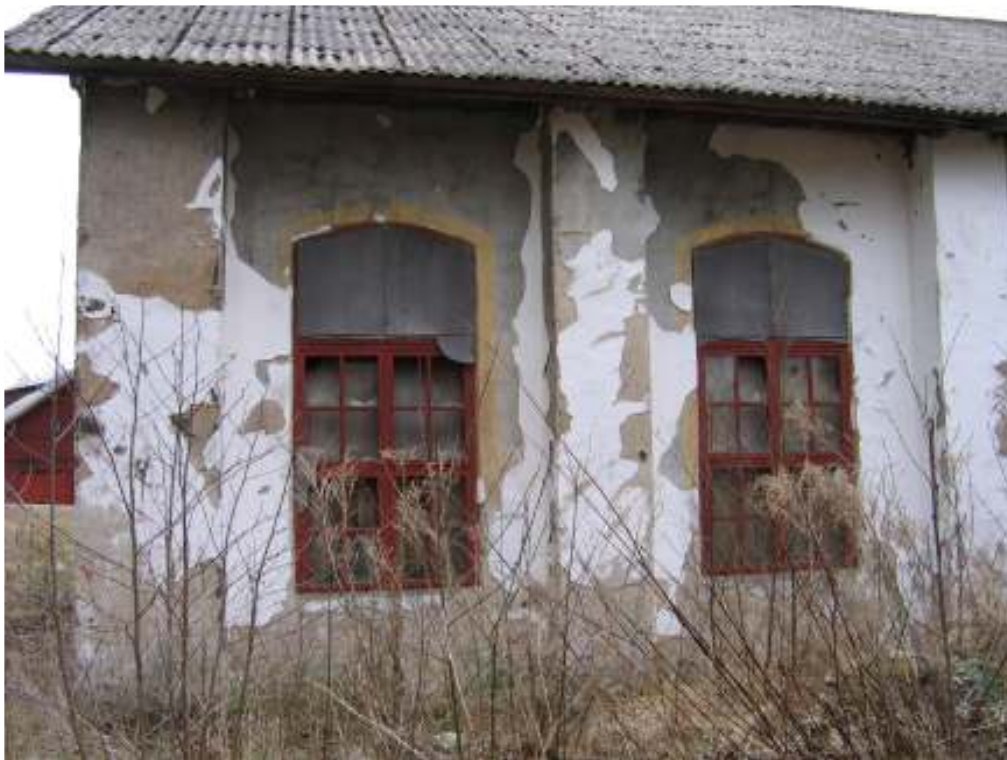
Före åtgärd

Flertalet av glasrutorna var trasiga liksom spröjsen. Delar av bågarna var rötskadade.

Före åtgärd: Byggnaden har flera dörrar och portar av varierad ålder och utformning. Flertalet av dem är försedda med stående panel på den nedre delen och fönster indelade med spröjs i den övre delen. Panelen var på många ställen rötskadad och fönstren var trasiga. Dörrarna var målade i engelskt rött liksom fönsterbågarna eller med falurödfärg. Det finns även någon senare tillkommen port i plåt.
