# S:t Nicolai kyrka

## Renovering av murverk m.m. 2017

Anneli Borg  
**Rapport 2017:11**

Örebro pastorat har erhållit kyrkoantikvarisk ersättning för att renovera tornhuv på S:t Nicolai kyrka i Örebro. Länsstyrelsen lämnade tillstånd till arbetet 2015-01-20. Enligt beslut skulle arbetet utföras under antikvarisk medverkan, vilket skett genom Örebro läns museum. I länsstyrelsens beslut kan man läsa ”*Tornhuv på S:t Nicolai kyrka byggdes under 1870-talet av massiv kalksten. Den saknar sannolikt motsvarighet bland landets kyrkobyggnader och är ett mycket värdefullt dokument över Adolf Kjellströms stora insatser för arkitekturutvecklingen i Sverige. Det är därför från kulturmiljövårdande synpunkt av stor vikt att tornhuv bevaras och blir föremål för ett antikvariskt korrekt underhåll.*”

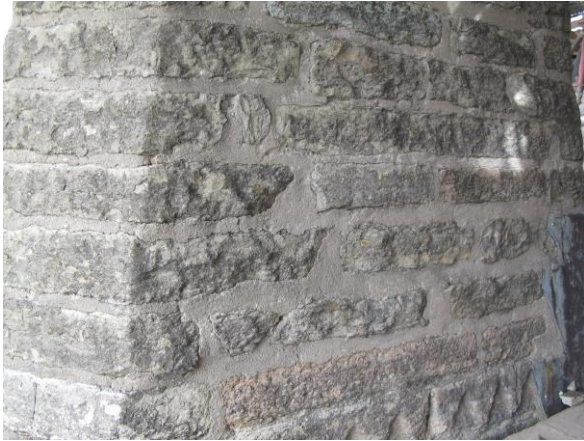
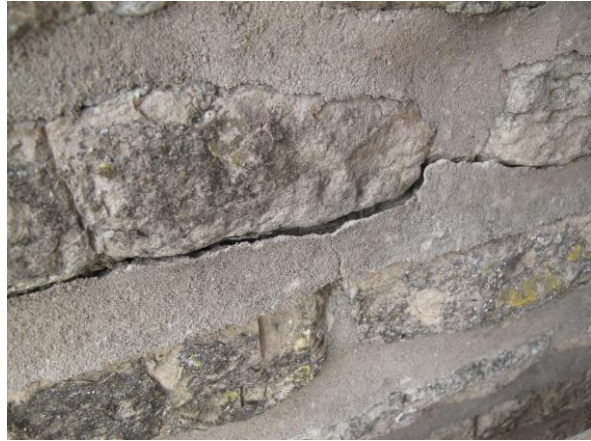
I oktober 2016 gjordes fogningsprover på tornhovens södra sida. Man kunde då konstatera att befintlig fog var mycket porös då bindemedlet hade lakat ur. Cementfogen var hård på ytan och mjuk innanför. Cementen gör att vatten inte kan vandra in och ut vilket bidrar till att fogen innanför blir urlakad. Man fräste ur fogarna ca 6 cm och fogade i med fyra olika sammansättningar av fogbruk.

Bilderna ovan visar befintlig fog innan arbetena påbörjats.

Man har nu fräst ur samtliga fogar så djupt man kunnat, ca 60-70 mm. Samtliga fogar har därefter lagts på i tre omgångar. Man har vattnat fogen vid behov för att den inte skall torka för fort och spricka. Det är viktigt att murverket blir väl utfyllt så att det inte finns några håligheter innanför fogen. Där håligheter har förekommit har man injekterat ett tunnare NHL-baserat injekteringsbruk för att fylla till ”fast botten”. Den sista omgången fogbruk har borstats efter att den torkat lite grann. Fogarna är svagt konkava eller raka i sin profil och

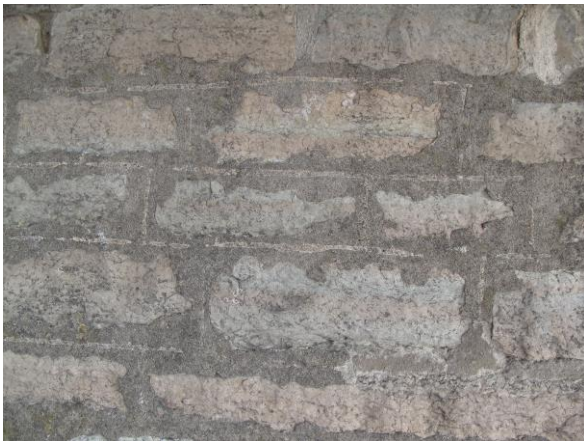
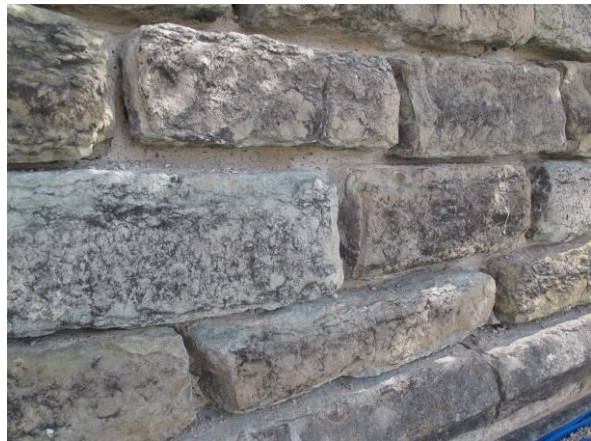
Bilden till vänster visar en äldre fog som träder igenom en senare fog. Till höger har man fräst ur fogen så djupt man kunnat, ca 60-70 mm.

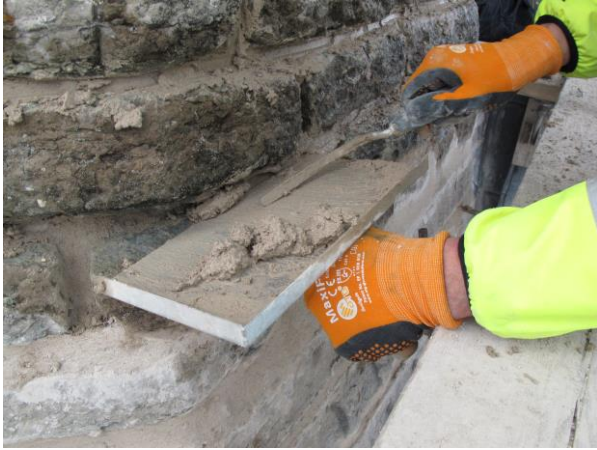
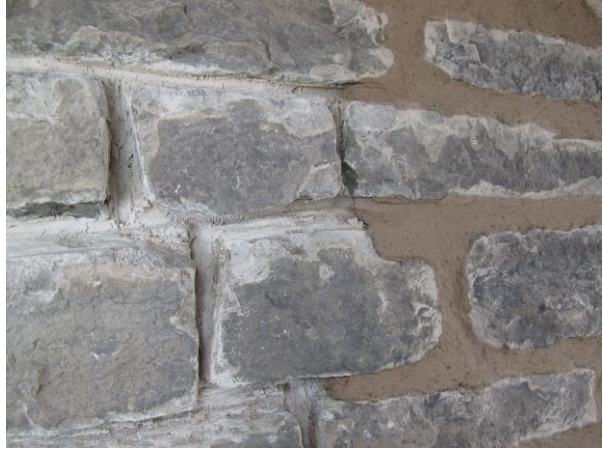
Bilden till vänster visar hur man lägger i det andra lagret av fog. Till höger, i bilden till höger, har man lagt i det sista lagret fog.

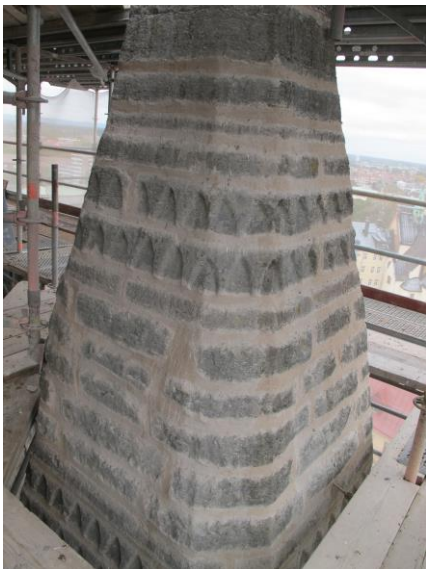
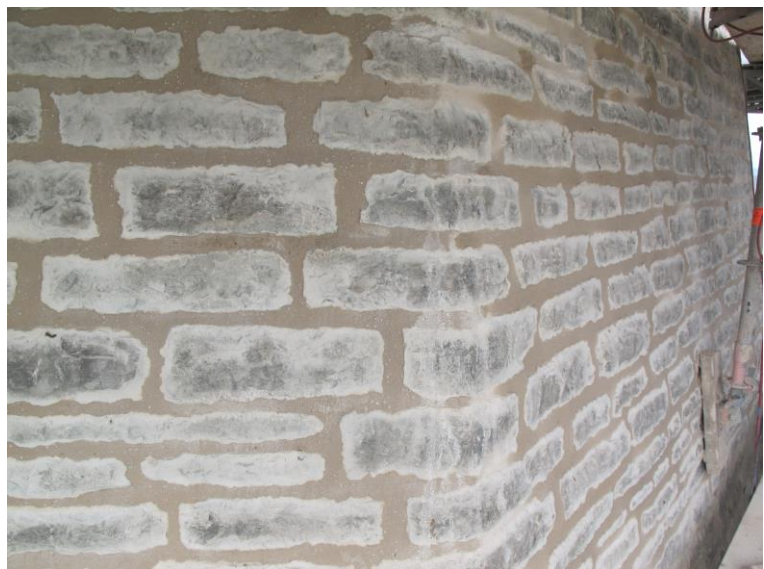
Till vänster, ny fog på ett av hörntornen. Till höger ny fog på tornhuven.

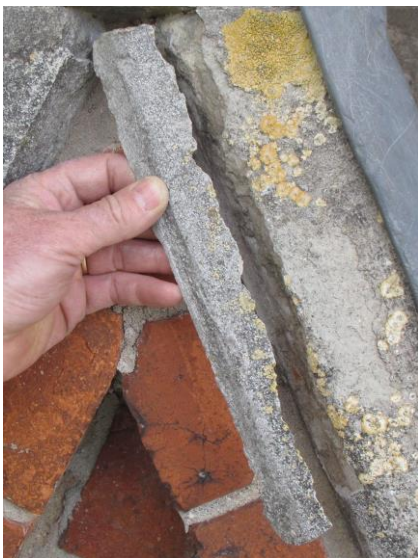
Tidigare lagningar lossnar och tar med sig delar av kalkstenen. Lösa lagningar har nu skrotats.

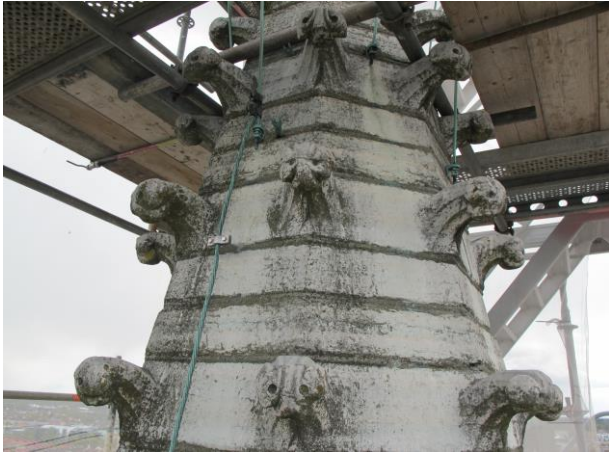
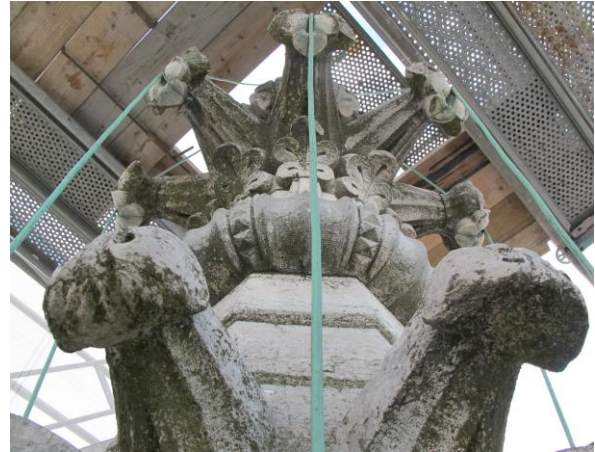
Bild till vänster visar tornhuvens krabbor och bilden till höger korsblomman där ovan.

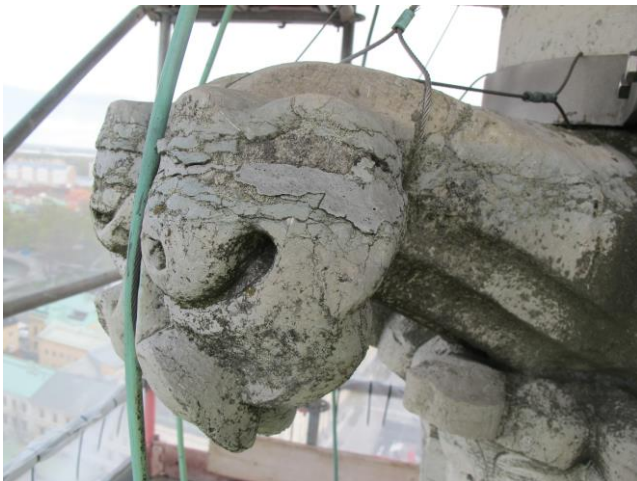
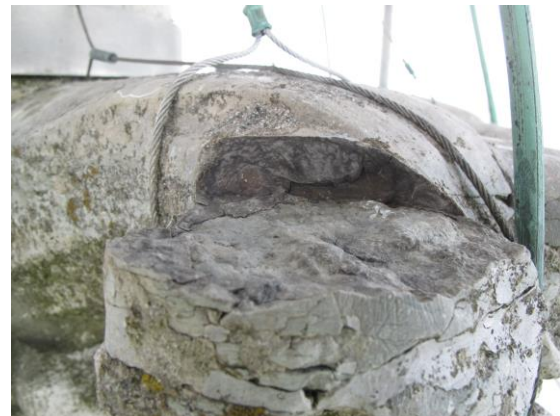
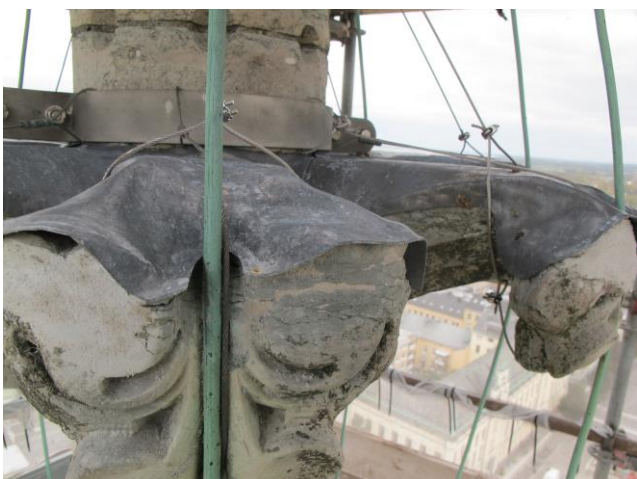
Tornhuvens korsblomma: Åttaarmad sten i tornhuvens övre del. Biten med åtta armar är monterad med liggande lagerriktning och har ett horisontellt löpnade klov ca 6 cm under överkant. Stenen är sedan tidigare säkrad med stålvajrar fästa runt varje arm. Vajrarna är infästade i ett kraftigt rostfritt järn runt ovanliggande sten. En mindre bit har tidigare lossnat i en av armarnas yttre ända och fler riskerar att lossna på fler. 2005 strök man tornhuvens krabbor med lagningsbruk som fungerat som offerskikt. Nästan allt lagningsbruk var nu borta. Ingen sådan åtgärd gjordes vid denna renovering.

De två mellersta bilderna visar skiktningsskada på tornhuvens korsblomma. Alla åtta armar är huggna i samma bit och har därför klovets i samma läge i alla armar. De är tidigare lagade med bruk. På bilden till höger kan man se den arm där en bit av stenen lossnat. Biten som var loss kom tyvärr bort under arbetets gång. Skadan lagades i stället upp med bruk. Samtliga armar har nu lagats upp med bruk och därefter täckts med blyplåt, se bild till vänster.

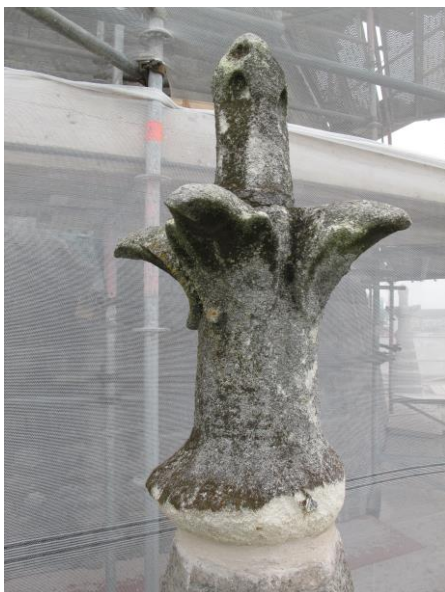
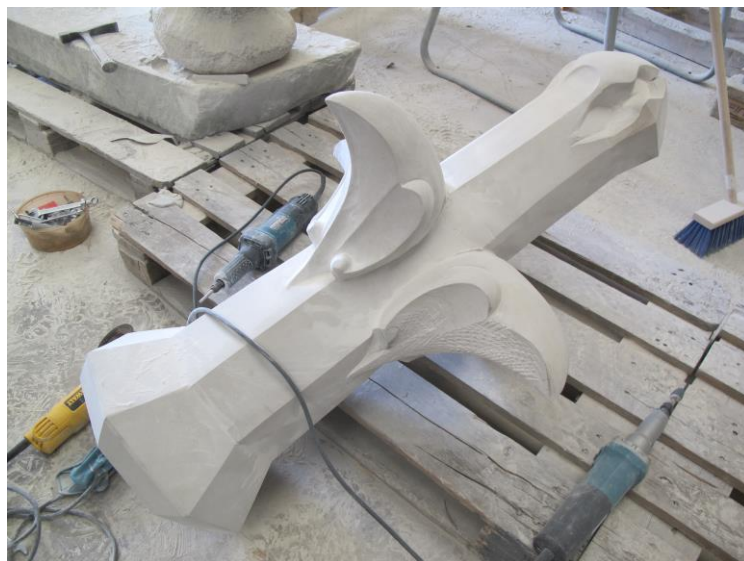
**Hörntornens korsblommor:** Hörntornens korsblommor var mycket vittrade och behövde huggas om.

Bild till vänster: Befintlig korsblomma med kraftig vittring, sydvästra hörntornet. Bild till höger: Kopia av sydvästra tornets korsblomma under tillverkning.

Befintliga korsblommor, troligtvis huggna i Skalgruskalksten från Ingberga i Skåne, ersattes nu med nyhuggna korsblommor i tysk Obernkirchensandsten.

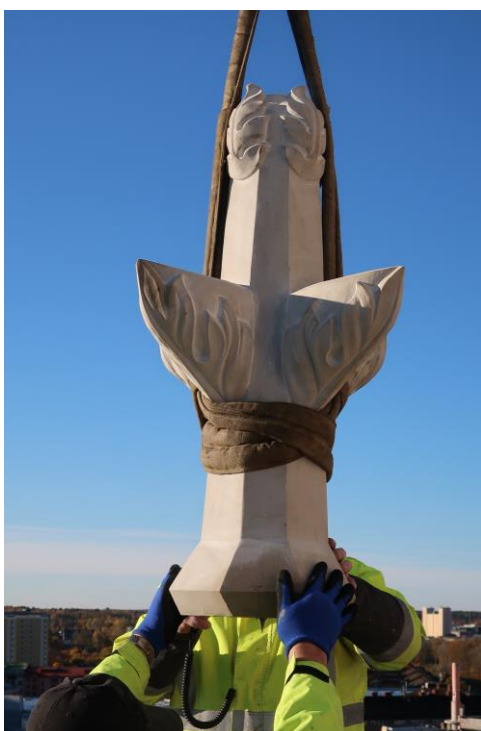
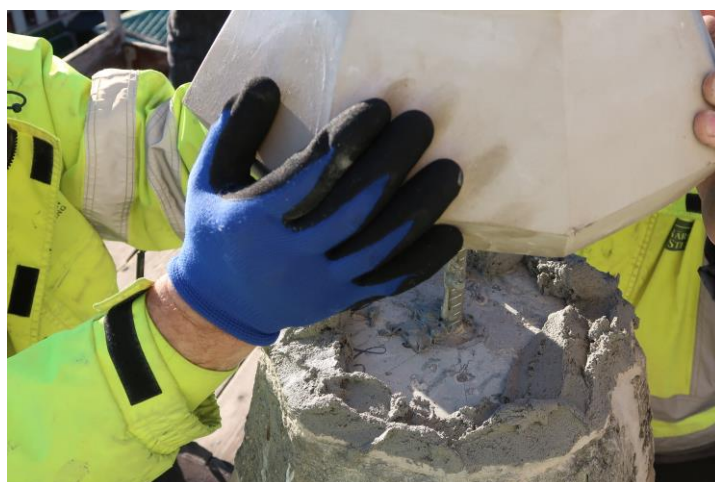
Sydöstra korsblomman lyfts upp med kran och sätts på plats.

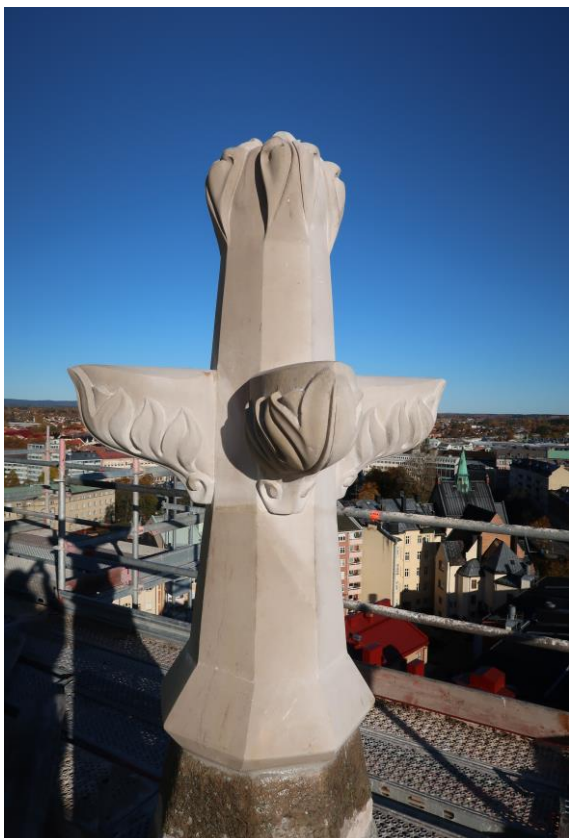
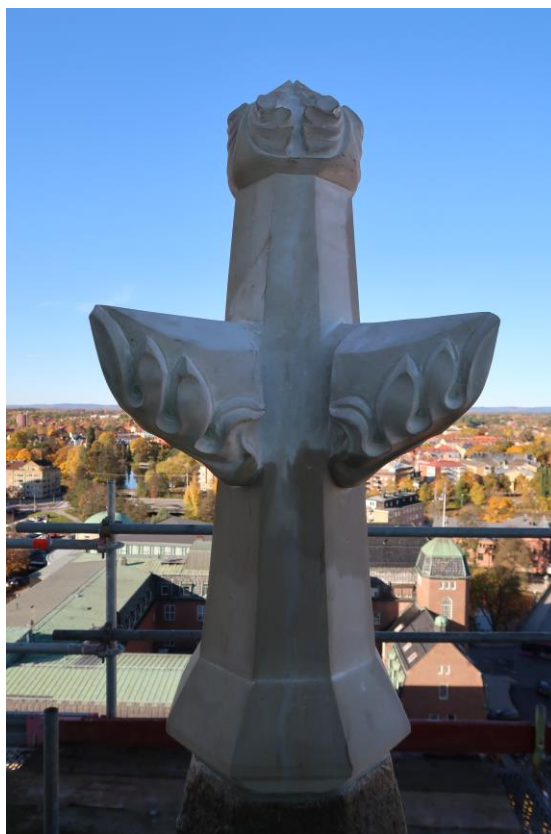
Bilderna visar från vänster, nordöstra och nordvästra korsblomman på plats.

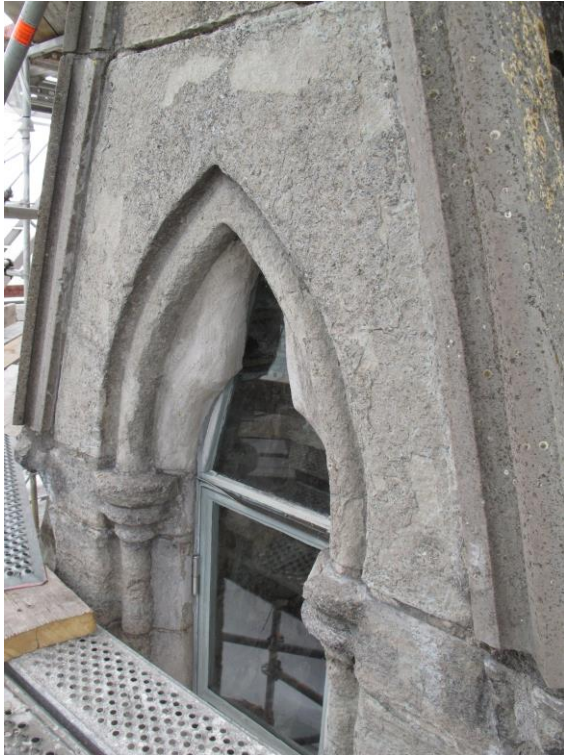
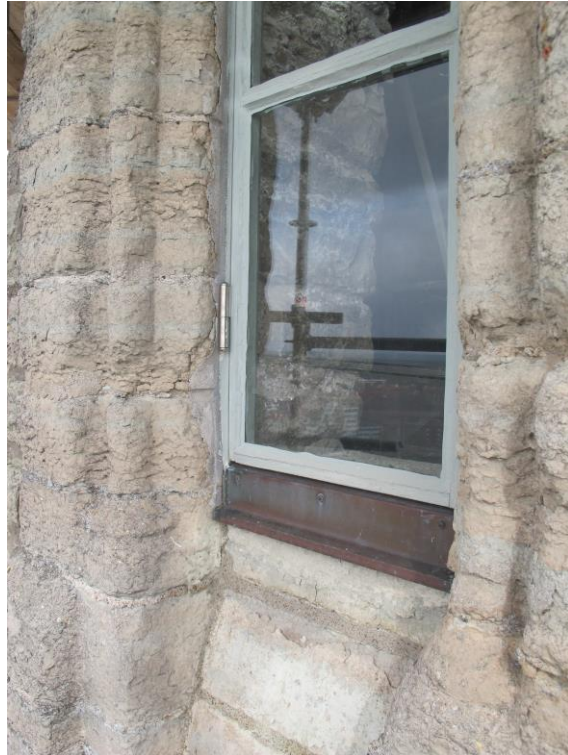
Takkupor: Takkupornas fönsteromfattningar består av sidopelare med bas och kapital och bär upp ett trepassformat avslut runt fönstrets övre del. Omfattningarna var mycket vittrade med omfattande materialbortfall vilket gjorde det svårt att fastställa ursprunglig profilering. Materialbortfallet har även orsakat breda glipor och hålrum mot fönsterkarmen. Detta har man tidigare försökt att tätta med bruk och en modern tätningslist. Den trepassformade delen av omfattningarna har vid tidigare renoveringar mer eller mindre lagats upp med bruk.

Båda bilderna visar hur kalkstenen i takkupornas fönsteromfattningar och tympanonfält vittrar.

Merparten i samtliga fönsteromfattningar har nu bytts ut med nya kolonner och trepassformad överdel. Då man inte med säkerhet kunde fastställa ursprungliga profiler kan de nyttillverkade avvika något från ursprungliga profiler. I åtgärdsprogrammet tas det upp på flera ställen att all ny sten ska ha fint tandhuggen yta. Så är ej den nya stenen behandlad, samtliga nya stendetaljer har en helt slät yta.

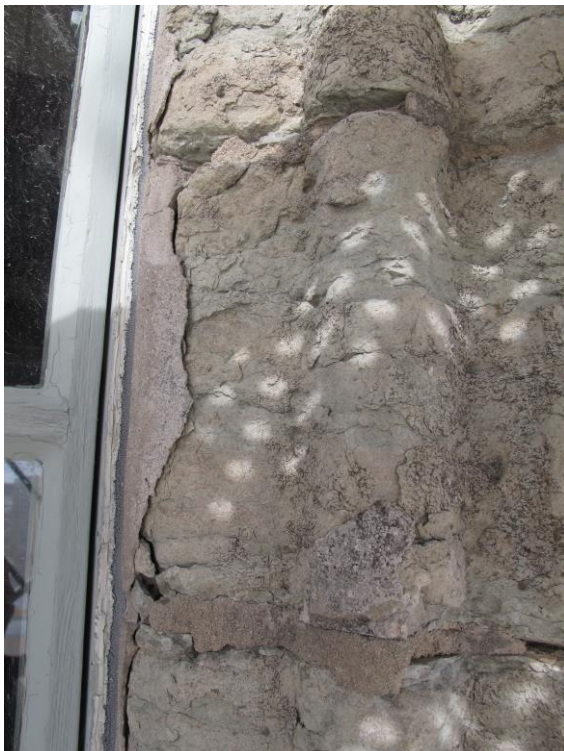
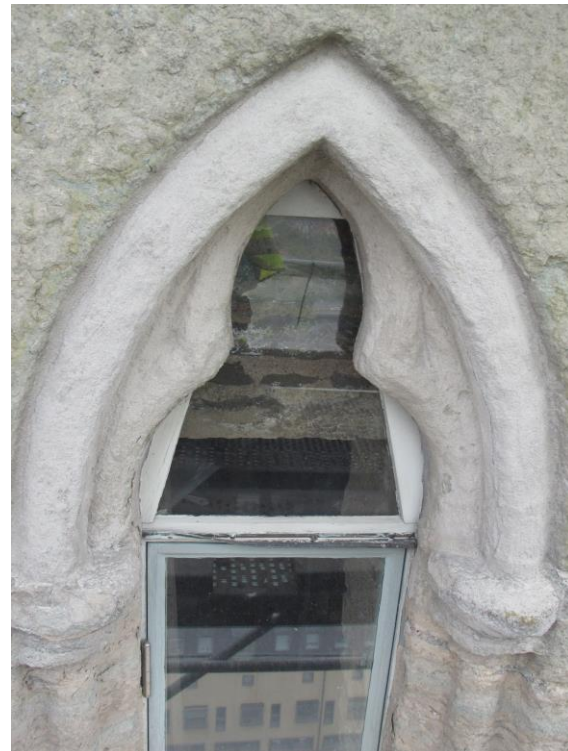
Bild till vänster: Hålrum mot karmen har tidigare lagats i med bruk som med tiden spruckit upp och på vissa ställen fallit bort. Bild till höger kan man se hur tidigare vittrade ytor på det trebladsfomade krönet eventuellt lagats upp och därefter slammats på med bruk.

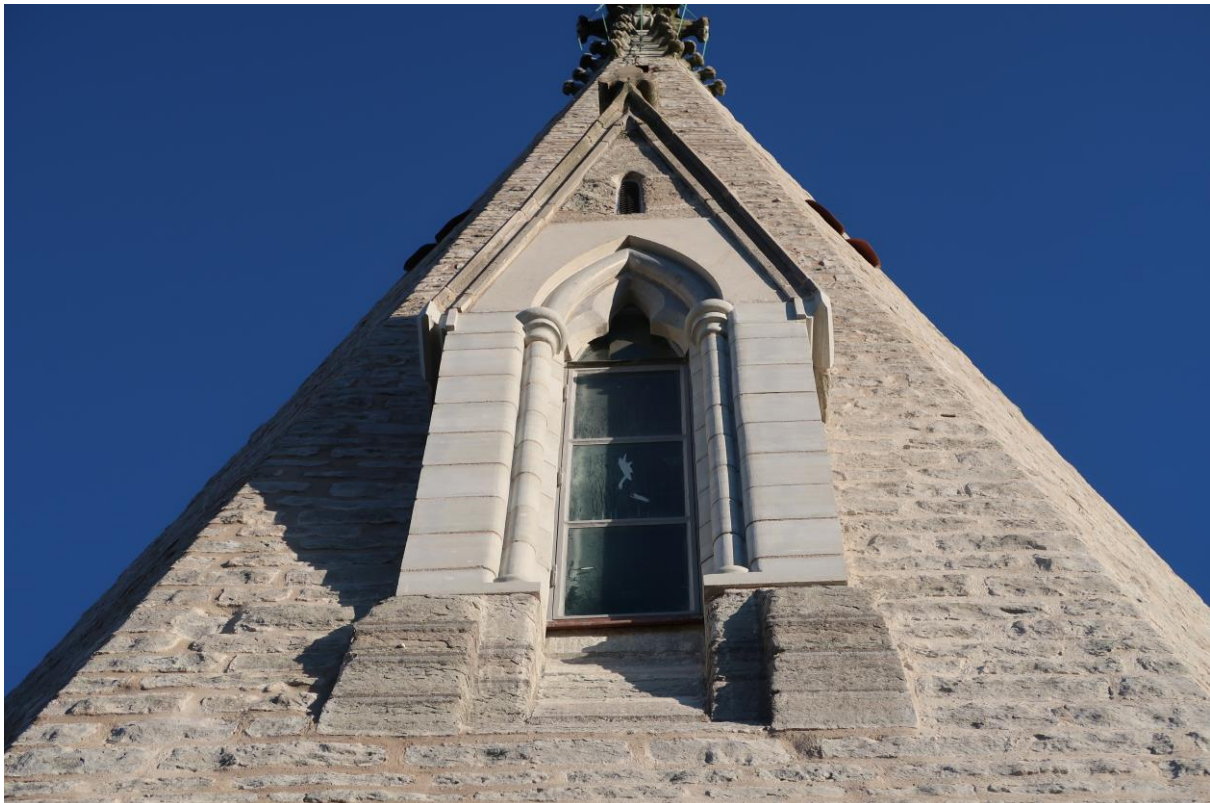
Ny fönsteromfattning på östra takkupan.

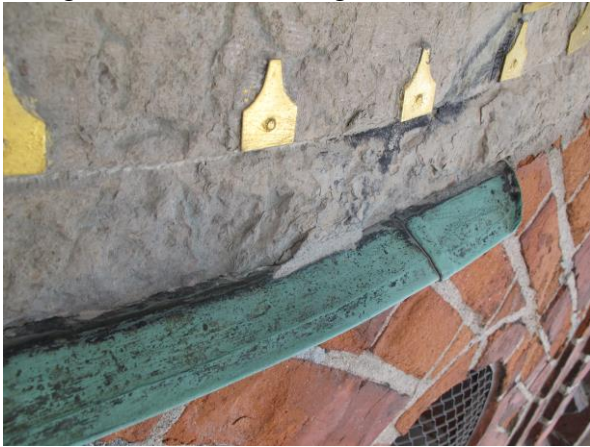
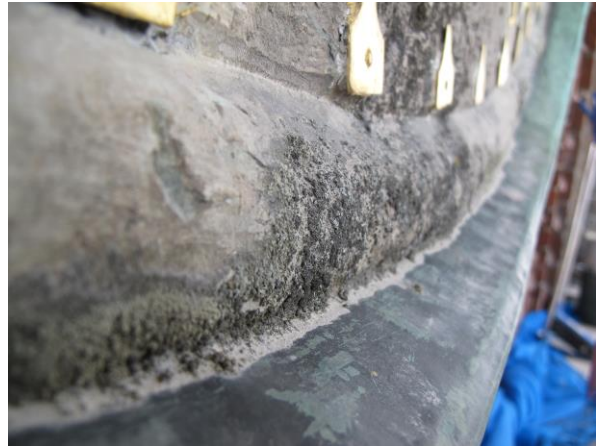
List runt urtavla: Urtavlorna är huggna i stora bitar kalksten, ca 6-8 st, med tandhuggen yta där listen är huggen i ytterkant. Den yttre listen på samtliga urtavlor hade klovvittring och materialbortfall. Fortsatt vittring kunde bidra till att även de förgyllda minutmarkeringarna skulle falla bort. Man beslutade att samtliga urtavlor skulle förses med en ny list tillverkad av brungrå kalksten från Borghamn och Öland.

Den yttre listen på samtliga urtavlor var mer eller mindre vittrad, stora delar hade fallit bort.

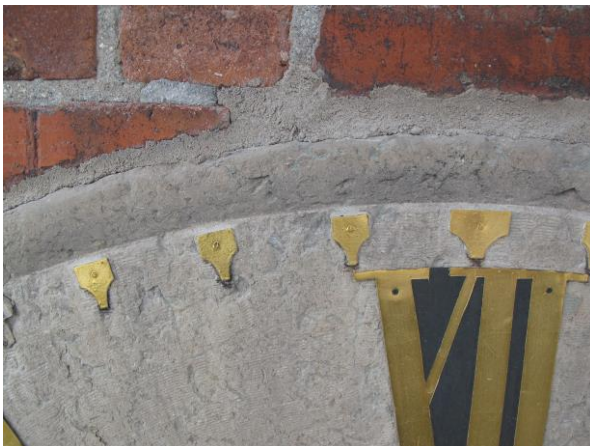
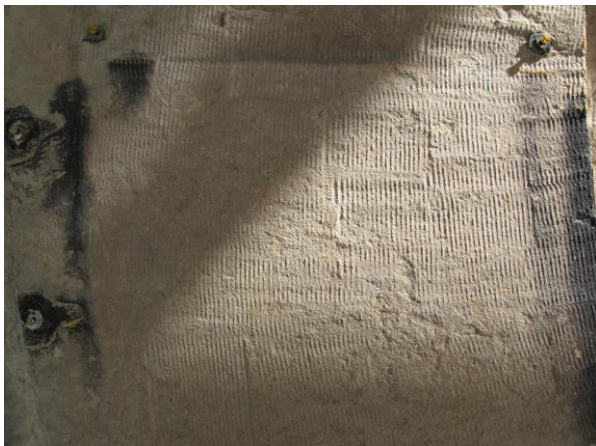
Till vänster befintlig list i relativt gott skick. Till höger en välbevarad tandhuggen yta av urtavlan. Bakom sifforna är ytan som bäst bevarad.

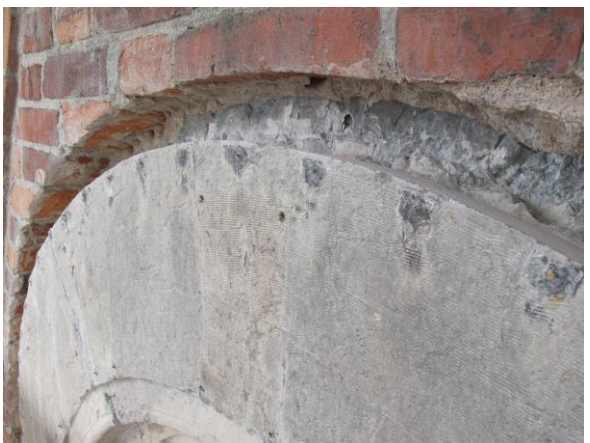
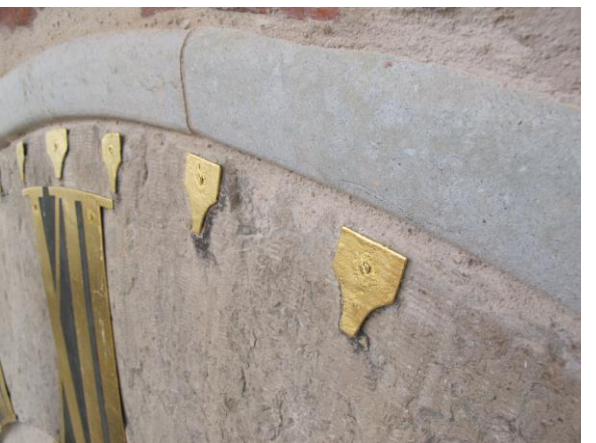
Till vänster, befintlig vittrad list har frästs bort. Till höger, den nya listen är monterad.

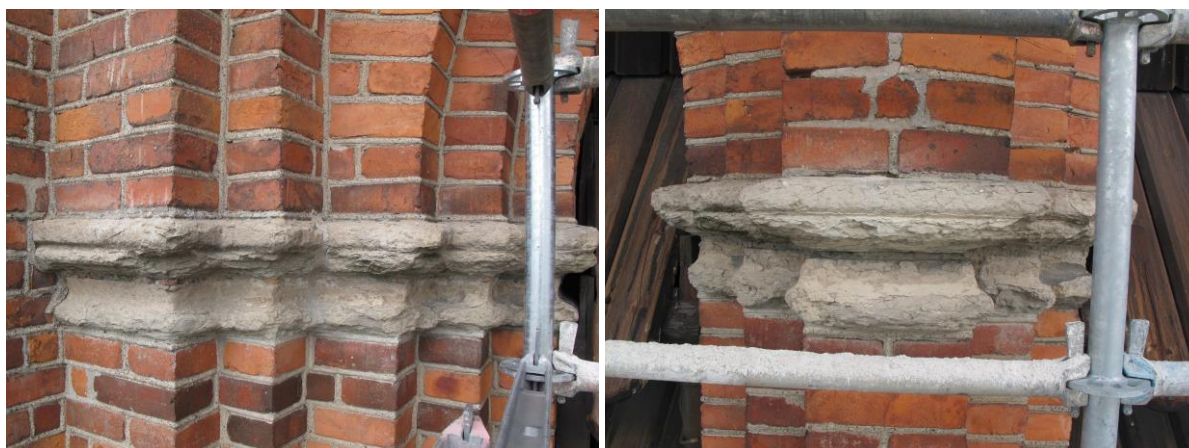
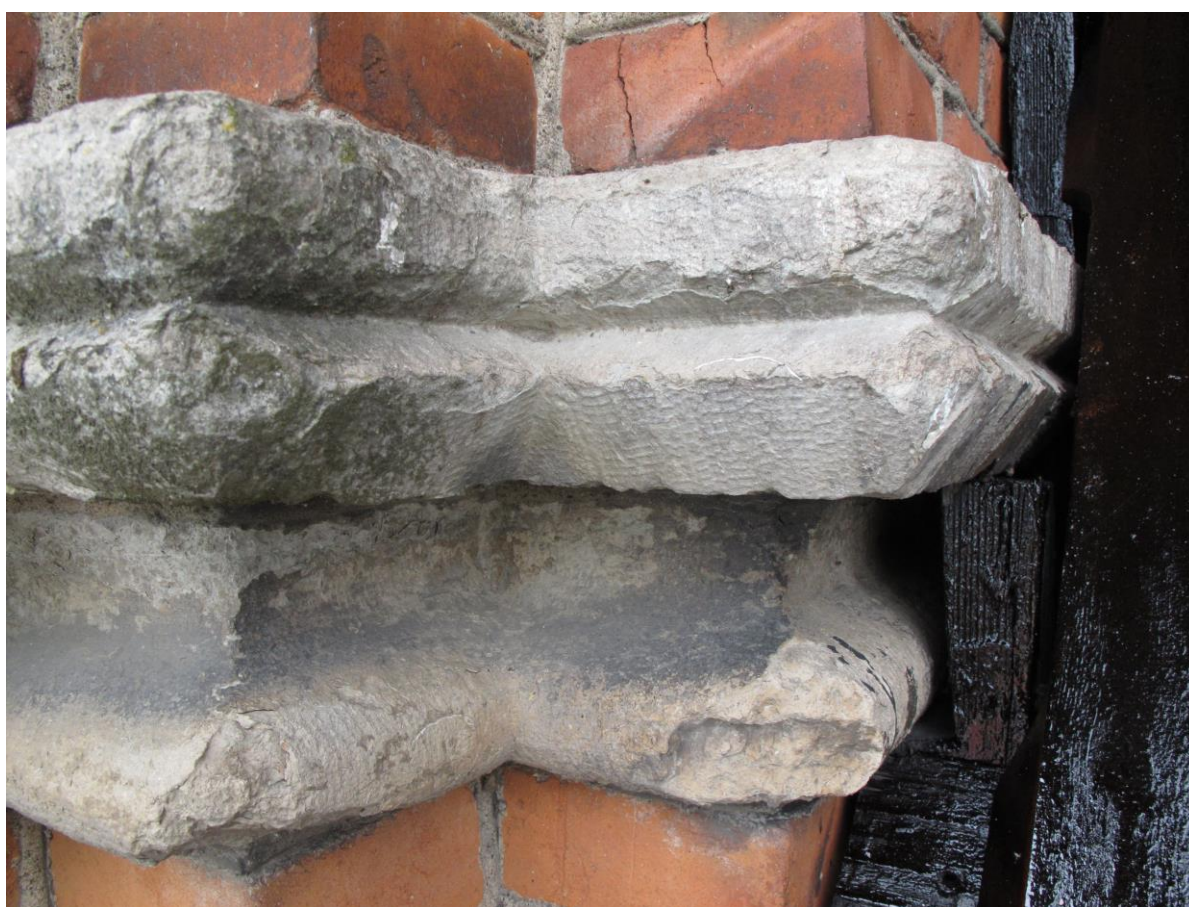
Mikael Traung, mt Restaruering AB, rekommenderade i sitt åtgärdsförslag att de nu avmallade kapitälerna av kalksten vid "ljudluckorna" samt listverk av kalksten var i mycket dåligt skick med omfattande klovsprickor och materialbortfall. Rekommendationerna var att ett antal av ovannämnda stenar behövde bytas ut mot ny.

Bilderna visar de olika typer av kapitäl som finns på sidorna och mellan ljudöppningarna. På den stora bilden kan man se några ytor med bevarad tandhuggen yta.

Av flera anledningar var det inte möjligt att genomföra detta. För att man i framtiden ska kunna tillverka nya beslutade man att malla av kapitälerna vid ljudöppningarna. En mall togs fram av Närke sten och kommer att förvaras i kyrkans torn.

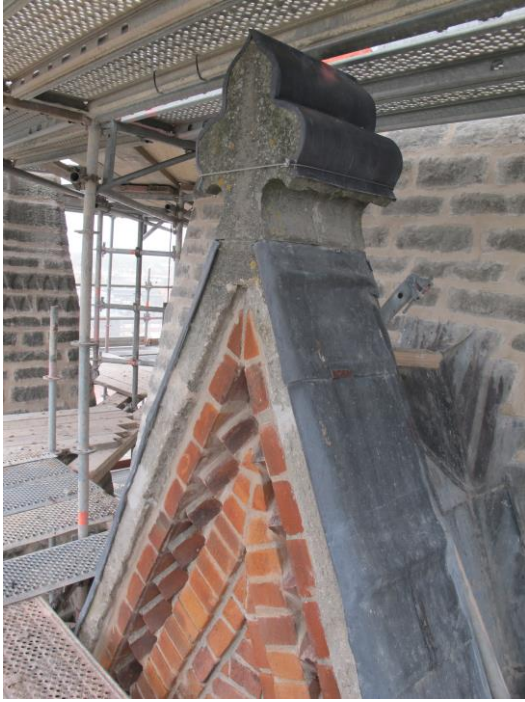
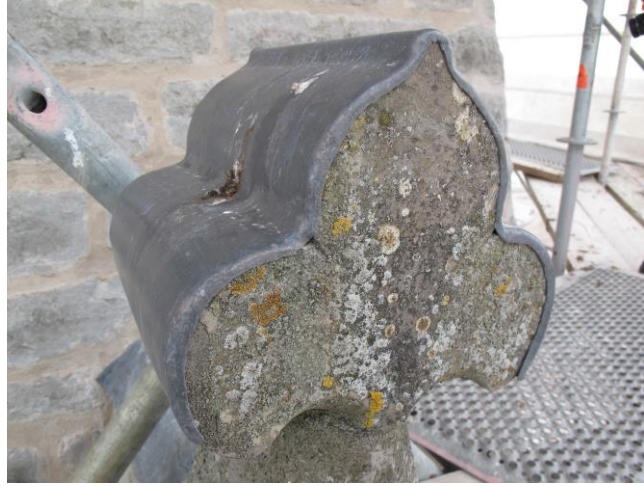
För att skydda mot väta har man täckt de bladformade prydnaderna på vimperger och takkupor med blyplåt. Prydnaderna av kalksten har stående lagerriktning och riskerar att sprängas sönder.

Befintliga avtäckningar med bly har setts över. Där plåten var sprucken och uttjänt har den ersatts med ny blyplåt.

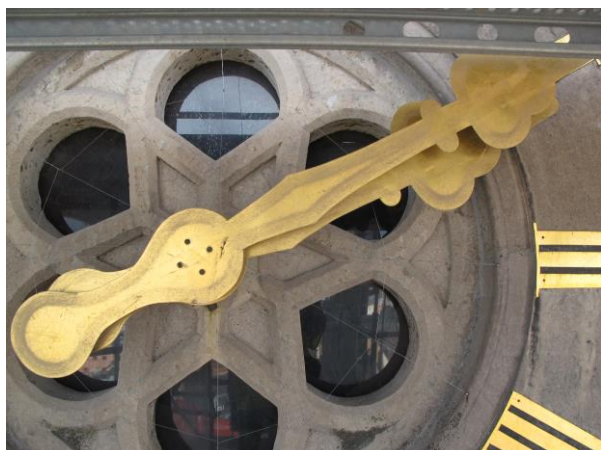
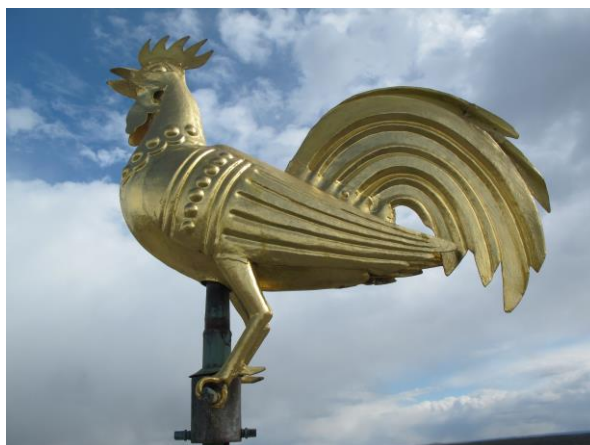
Visare och siffror på urtavla före åtgärd. Tupp och tornkorsets kulor före åtgärd.

Tornkorsets tupp och kulor förgylldes senast vid renoveringen 2005. Dessa förgylldes nu igen. Arbetet utfördes på plats.

Urtavlornas visare, minutmarkeringar och siffror var i behov av förgyllning. De plockades nu bort och förgyllts inne på verkstad. Visarna har förgylldes på plats.

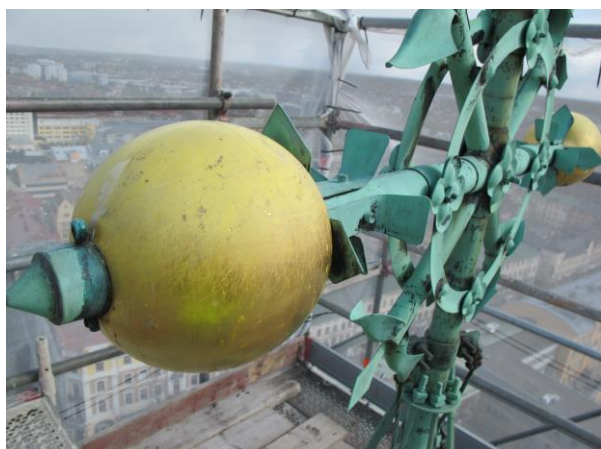
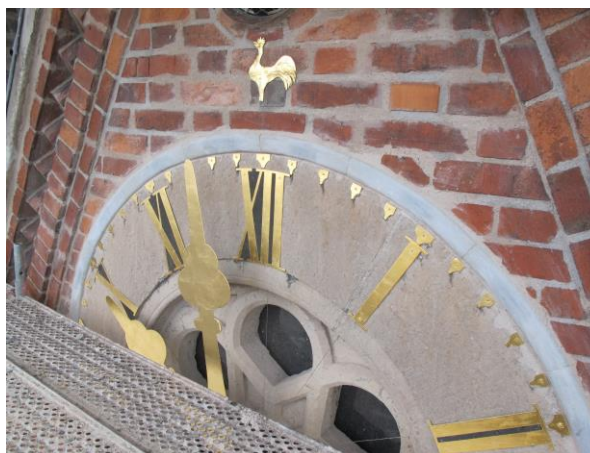
Bild till höger: Urtavla med ny förgyllda visare, siffror och minutmarkeringar.

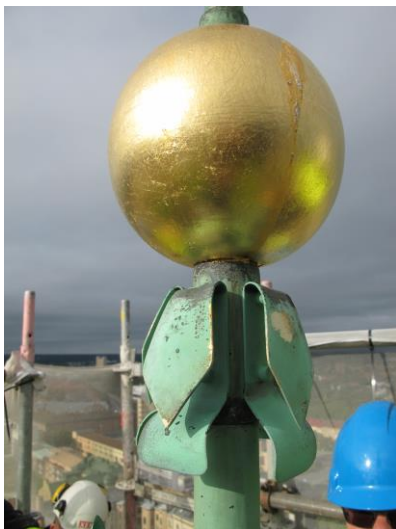
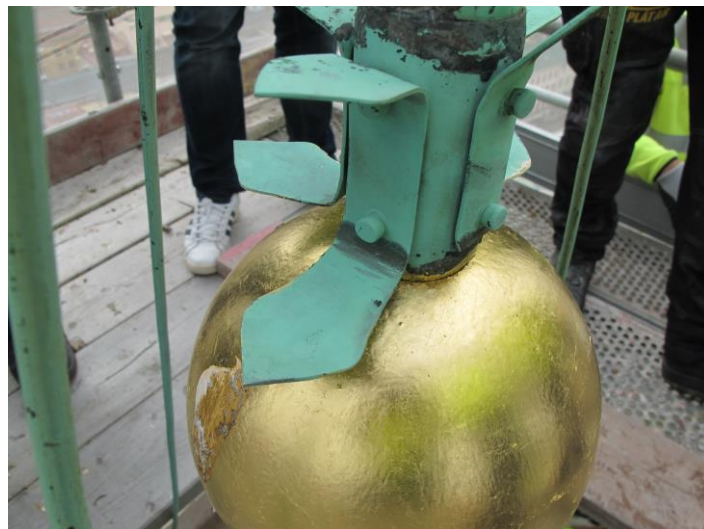
Någon gång under pågående arbete har tornhuvens kors från År 1878 skadats. Någon har böjt flertalet av korsets bladliknande utsmyckning av kopparplåt. En av dem hade gått av. Falls Plåt lyckades böja tillbaks samtliga utan att de gick av. Den som var av gick att löda på plats igen.
