Österhammars kanal

Reparation av stenskoning, etapp 2 2005

Antikvarisk rapport

Rapport 2005:9

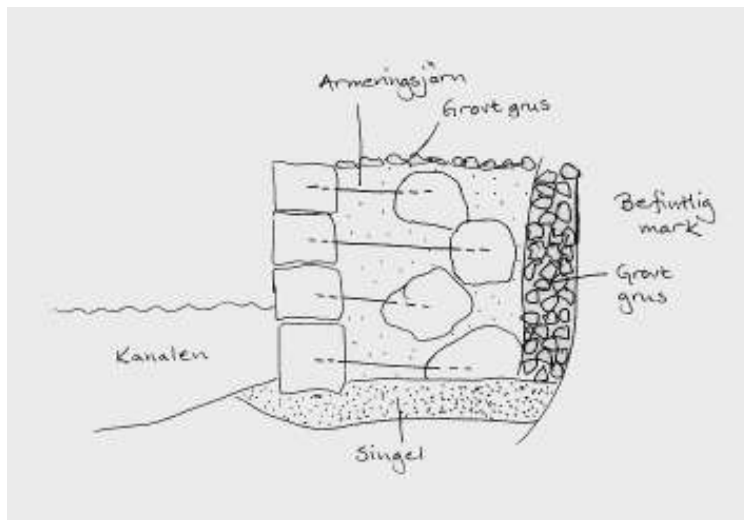
Skiss över hur man åtgärdat stenskoningen i kanalen. Skissen är ritad av undertecknad efter entreprenörens beskrivning.

Nedrasade stenar plockades bort och marken bakom muren grävdes ut ca två meter och ca 10-20 cm under stenskoningen. Under stenskoningen fyllde man med singel varpå stenarna placerades tillbaka. Stenarna förankrades genom att man borrade in armeringsjärn, 12 mm, i dem som sedan fästes i större sten i fyllnadsmassorna bakom muren. Alla stenar i stenskoningen plockades ej bort då de endast satt löst. De knackades på plats och fästes på samma sätt som de tillbakalagda stenarna. I princip varje sten i skoningen fästes med armeringsjärn. Endast ursprungliga stenar användes. Bakom muren fylldes det bortgrävda utrymmet med sten med storleken 150 mm närmast befintlig mark och med grus närmast stenskoningen. En duk lades mot befintlig mark för att förhindra att annat material rinner ner mot stenskoningen. Duken veks över grusfyllnaden och överst lades grövre grus. Marken bakom stenskoningen blir då dränerande och risken för tjälskjutning minskar.

Man försökte lägga tillbaka stenarna så att en slät mur mot kanalen bildades men stabiliteten på stenskoningen prioriterades före dess utseende. Då man ej behövt plocka bort alla stenar har man fått en jämn övergång från den skadade delen till de anslutande partierna.

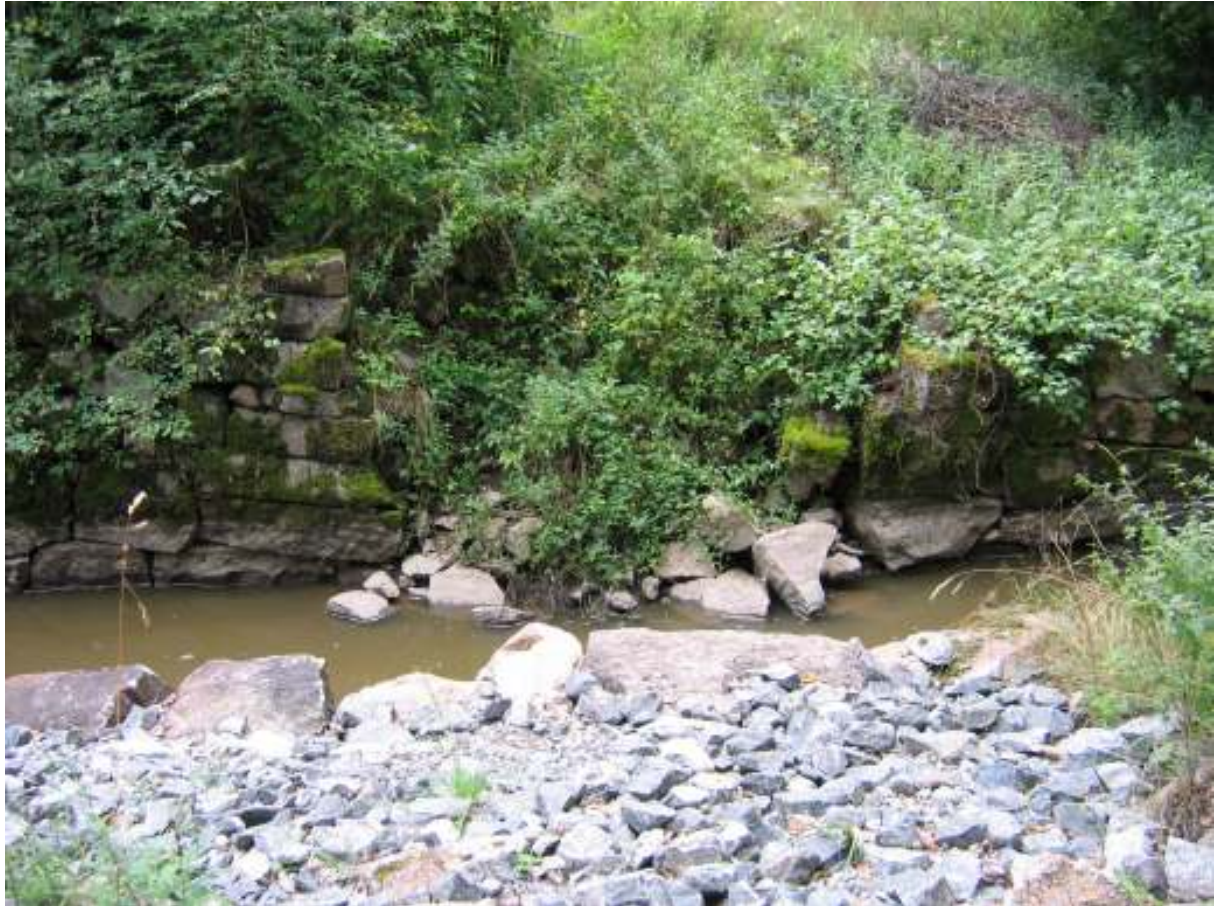
Före åtgärd

Stenskoningen mitt emot det parti som reparerades under förr året är nerrasad. Det har tidigare funnits en väg från Åbyhammar med en bro över kanalen på just denna plats. Vägen fram till bron är igenväxt och spåren av brofästet är i det närmaste obefintliga då stenskoningen är nedrasad. Möjligen kan man ana att muren har varit något högre här.
