Österhammars kanal

Fellingsbro socken, Lindesbergs kommun, Västmanland

Reparation av stenskonig, etapp 3, år 2006

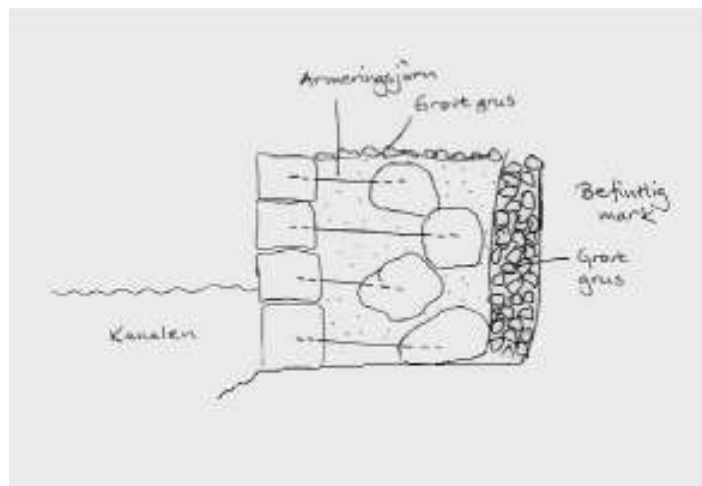
Nedrasade stenar plockades bort och marken bakom stenskoningen grävdes ut. Under stenskoningen bestod marken åt söder av en stenklack och norrut, mot Österbyhammarssjön, av lera. Den befintliga stenskoningen var tidigare inte lagd på stenklacken, det valde man dock att göra vid dessa åtgärder för att få en stabil grund. Vid lerigare partier tryckte man med hjälp av den 16 ton tunga arbetsmaskinen ner stora stenblock i leran för att få en stabil grund att placera stenskoningen på. Stenarna i stenskoningen plockades tillbaka och förankrades med ett eller två järn i bakomliggande större stenblock. Till skillnad från förra året har man i år använt sig av expansionsbetong för att fästa järnen i stenblocken. När stenarna lades tillbaka eftersträvades en slät mur mot kanalen, men stabiliteten prioriterades framför stenskoningens utseende. Bakom stenskoningen fylldes det bortgrävda utrymmet med sten med storleken 150 mm närmas befintlig mark och med grus närmast stenskoningen. En duk lades närmast befintlig mark för att förhindra att annat material tar sig in i grusbädden. Duken veks sedan över grusfyllnaden och över den lades grövre grus. Utrymmet bakom stenskoningen blir genom dessa åtgärder väl-dränerat och risken för tjälskjutning minskar.

Skiss över hur man åtgärdat stenskoningen i kanalen. Skissen är ritad av Charlott Hansen efter entreprenörens beskrivning.

Efter åtgärd: Under år 2006 har fyra partier på den östra delen av stenskoningen åtgärdats. Då terrängen vid den delen av kanalen var otillgänglig har man röjt undan sly och träd. För att minska trycket på stenskoningen, men även för att underlätta arbetet och det framtida underhållet har marken närmast kanalen schaktats bort. Massorna har lagts bredvid och där höjt marken ca en meter. På detta sätt har vad som närmast går att likna vid en serpentinväg skapats.

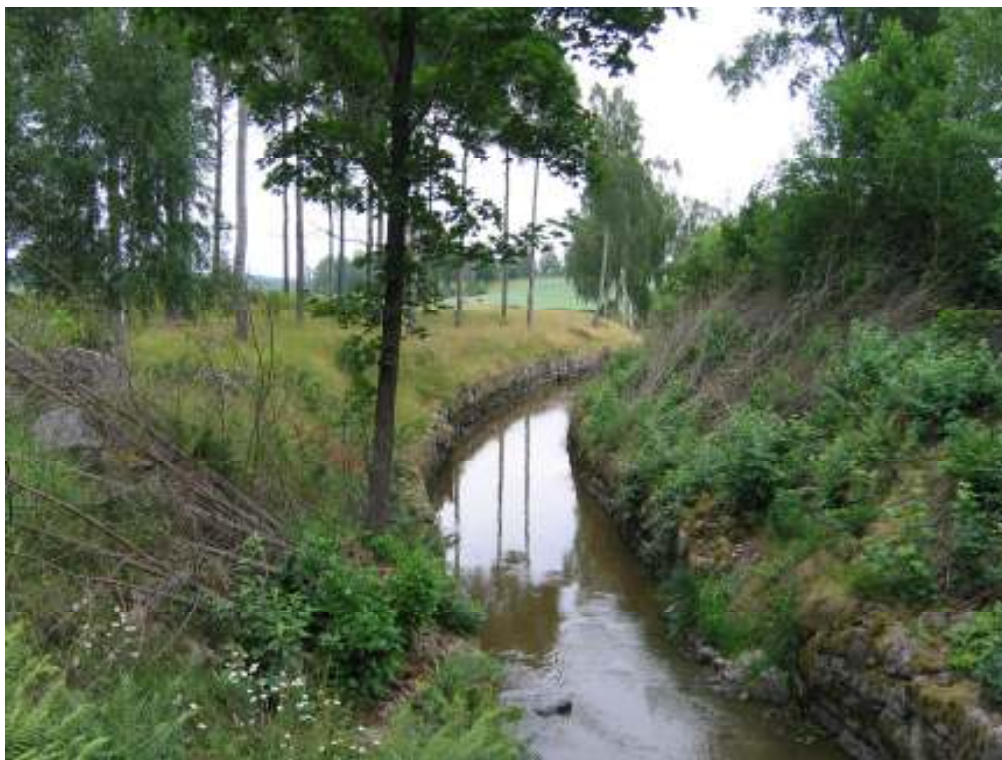
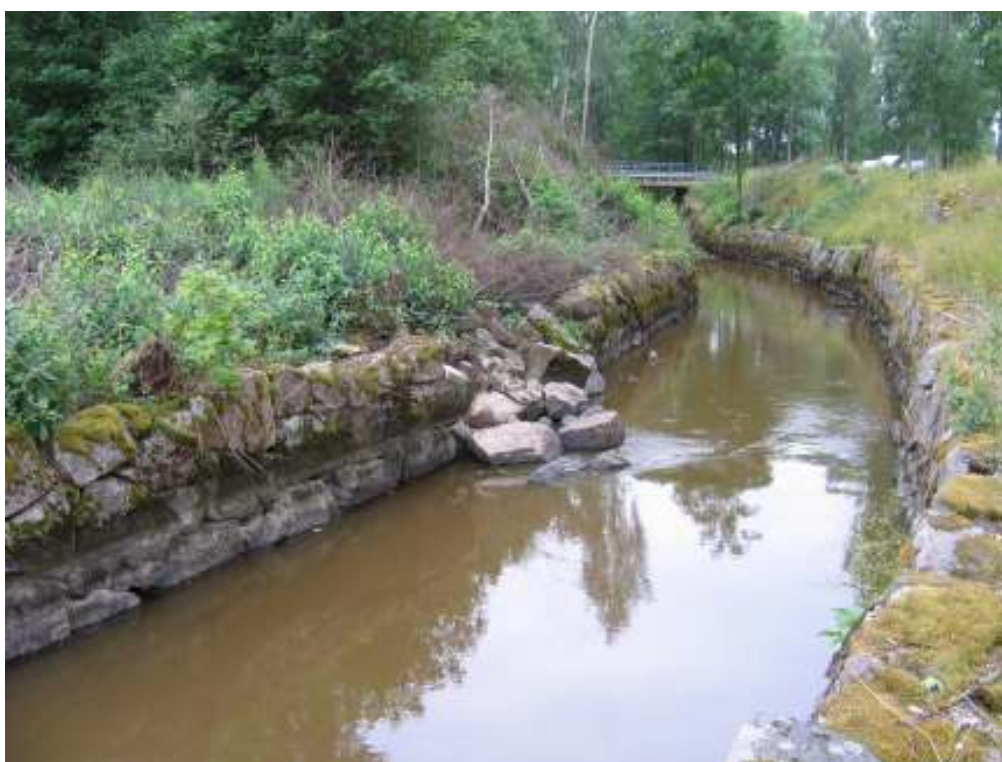
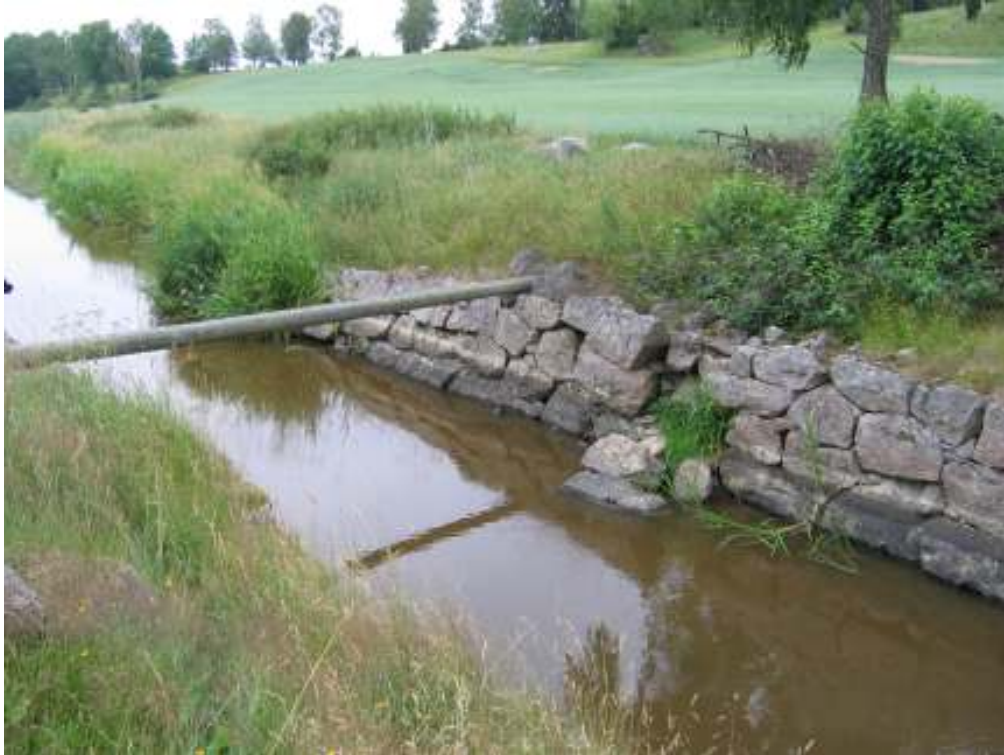
Före åtgärd

Före åtgärd: Stenskoningen hade rasat ner på 5-6 ställen på östra sidan av kanalen, närmast Öterhammarssjön, och på 2 ställen på den västra sidan. Den västra sidan om kanalen var flackare och har varit betad vilket förhindrat att sly och träd fått fäste. På den östra sidan var terrängen mer kuperad och tryckte ner mot stenskoningen. Här växte en del sly och flera större träd nära stenskoningen.
