Pershyttan

Restaurering av Storgruvetorpet 2005

Antikvarisk rapport

Rapport 2005:14

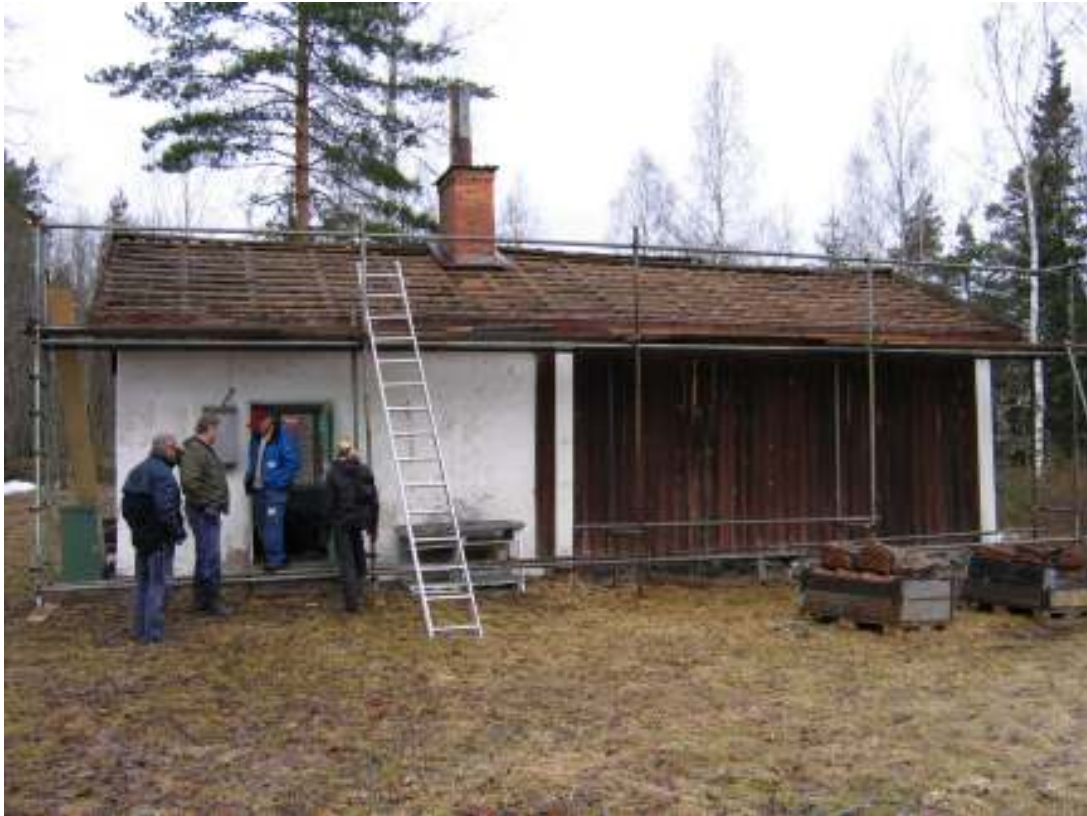
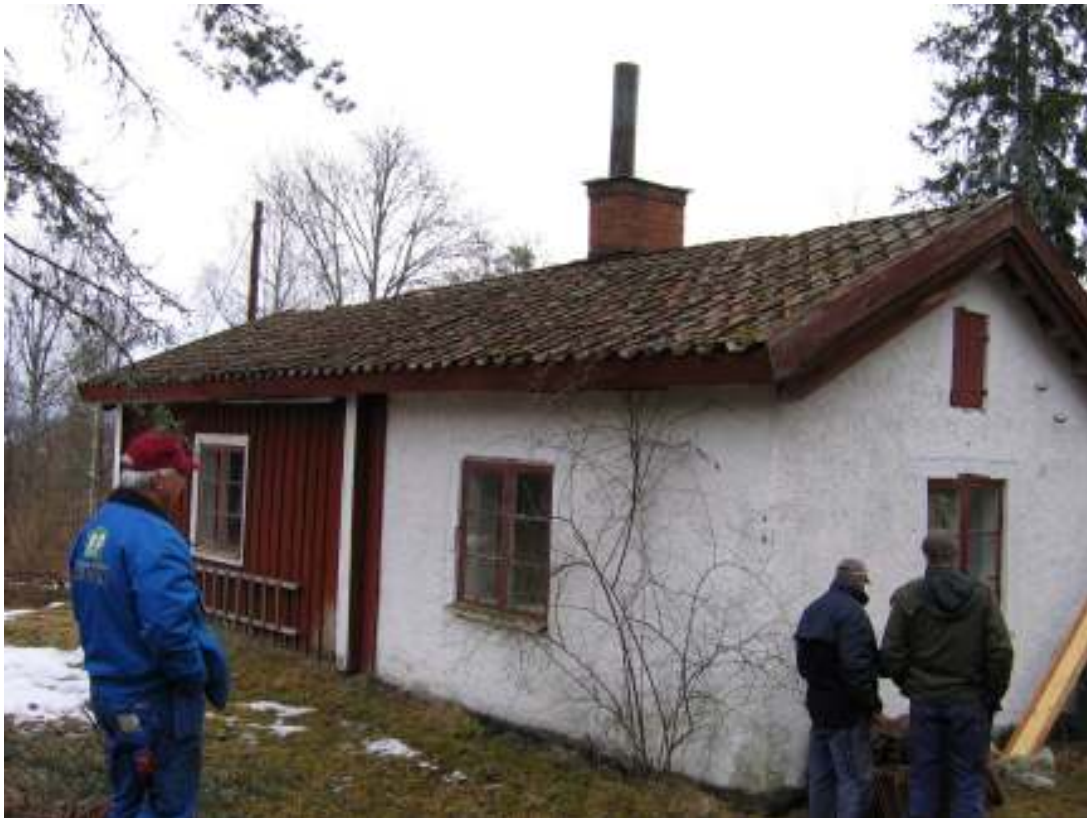
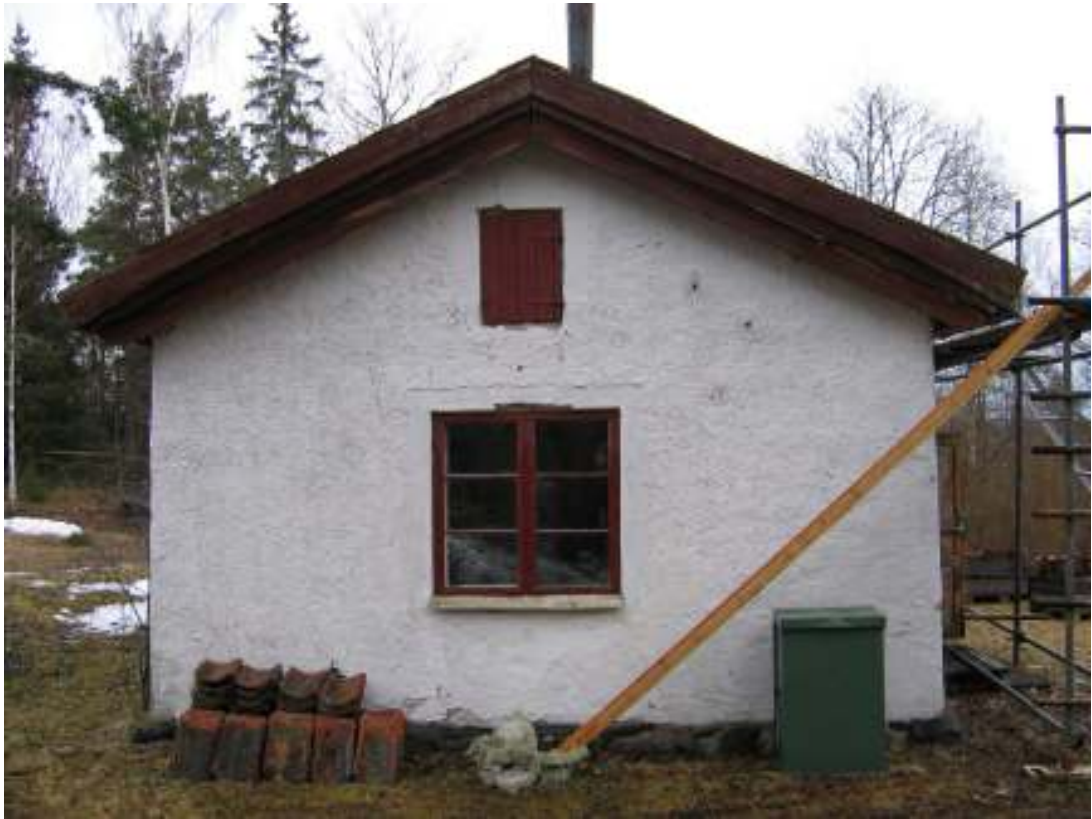
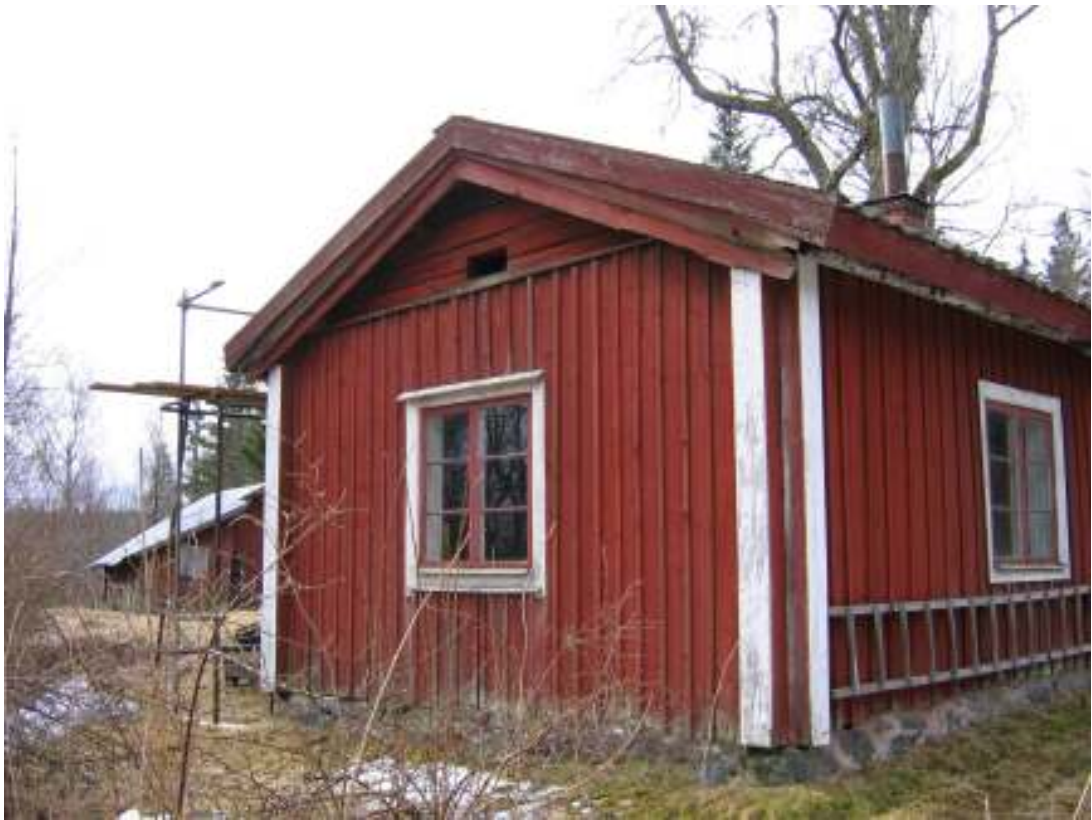
De äldre takfotsbrädorna fästade med järnkrokar i trolen har lappats och lagats i omgångar.

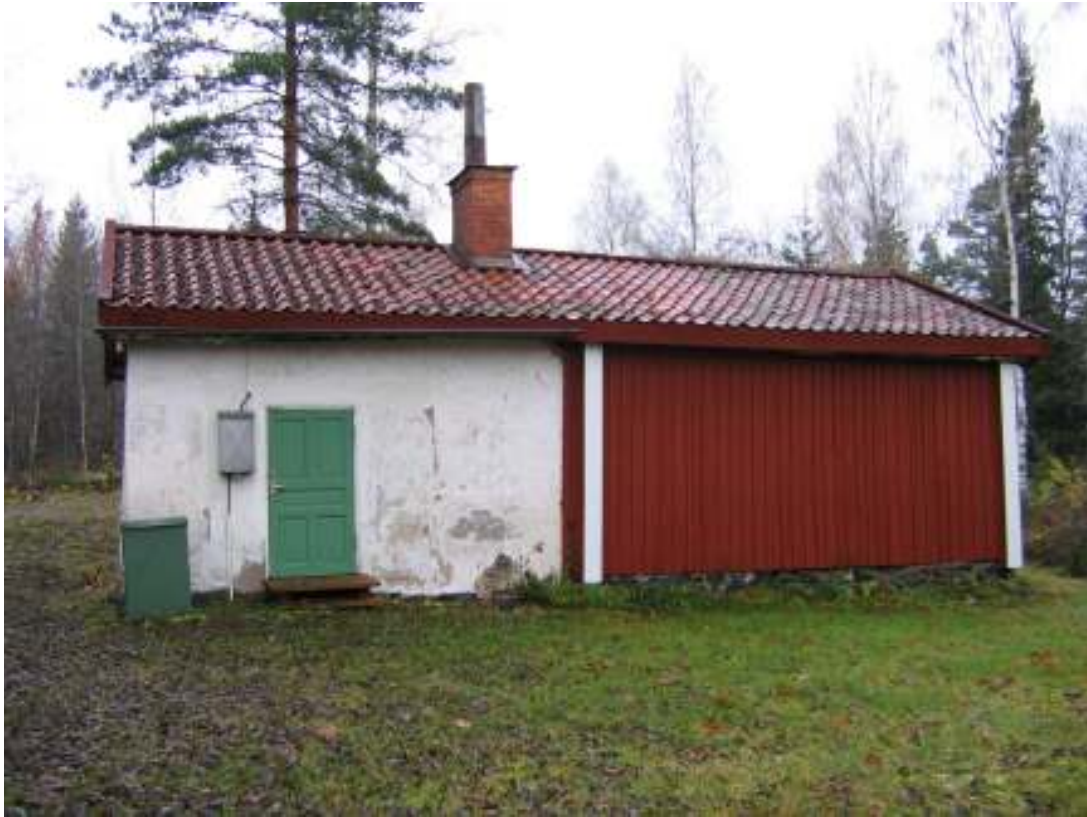
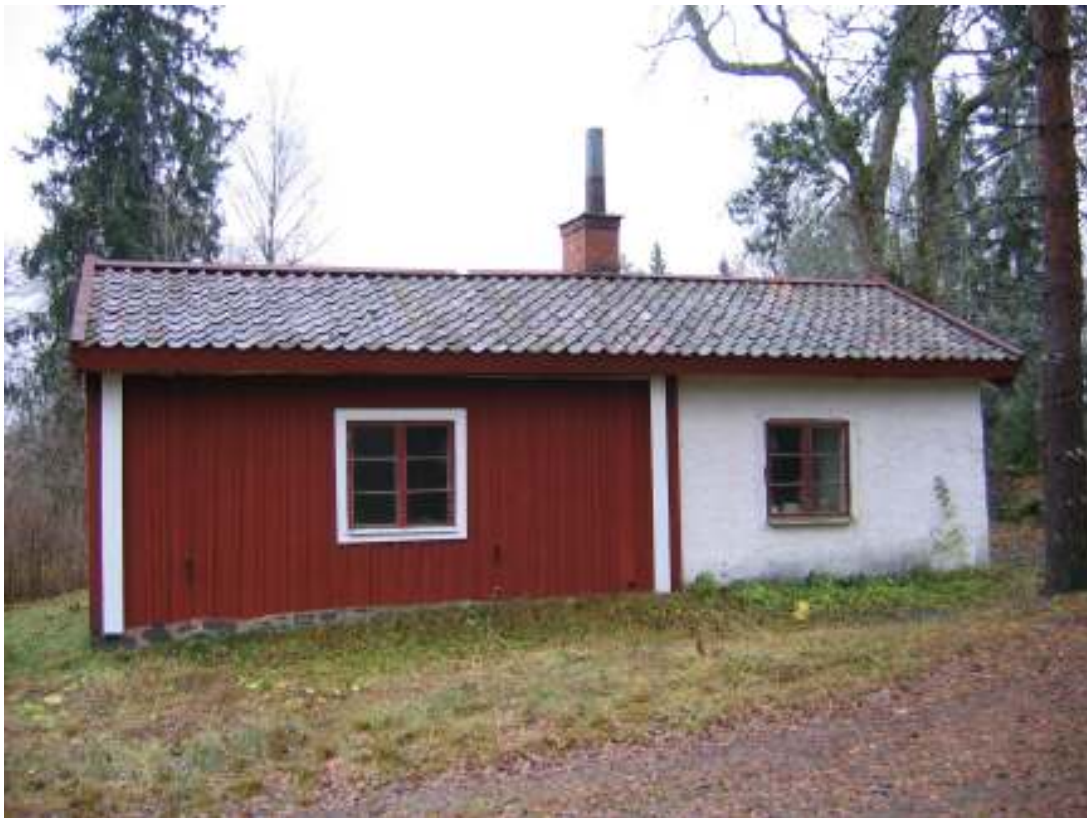
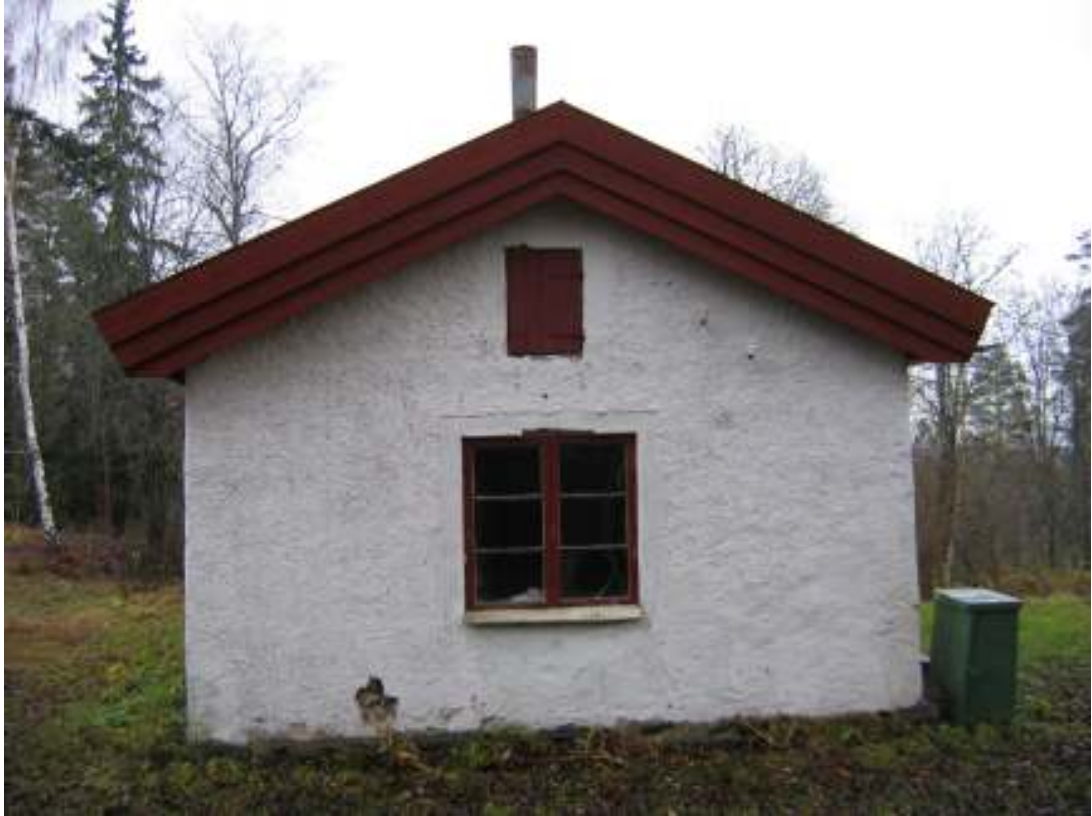
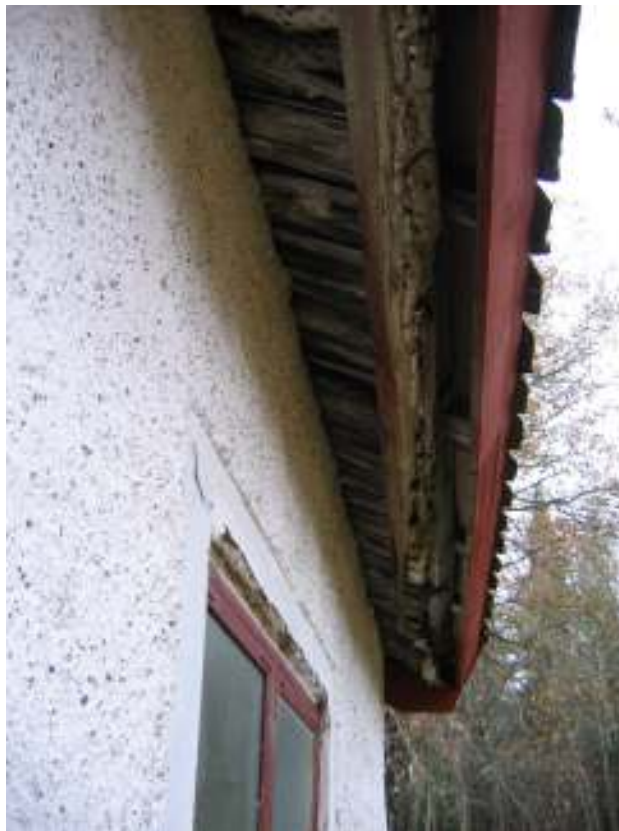
Lagning av timmerstomme i det större rummet.

De rötskadade timmerdelarna har ersatts med liggande plankor i grova dimensioner som på baksidan, in mot rummet, stötts av regler. Mellan grundmuren och syllstocken har man lagt tjärpapp. Fortsätter arbetena på Storgruvetorpet ska den nuvarande lösningen med plank och regler och i stället skarva i de befintliga stockarna med nya stockar eller halvsula där så är möjligt. Tjärpappen ska tas bort om man fortsätter med arbetena, eventuellt kan den ersättas med näver. Väggen är idag öppen från insidan då man inte satt på innerväggar, då man under detta projekt arbetat med exteriören.
