# S:t Nicolai kyrka

## Renovering av murverk m.m. 2017

Anneli Borg  
**Rapport 2017:11**

Örebro pastorat har erhållit kyrkoantikvarisk ersättning för att renovera tornhuv på S:t Nicolai kyrka i Örebro. Länsstyrelsen lämnade tillstånd till arbetet 2015-01-20. Enligt beslut skulle arbetet utföras under antikvarisk medverkan, vilket skett genom Örebro läns museum. I länsstyrelsens beslut kan man läsa ”*Tornhuv på S:t Nicolai kyrka byggdes under 1870-talet av massiv kalksten. Den saknar sannolikt motsvarighet bland landets kyrkobyggnader och är ett mycket värdefullt dokument över Adolf Kjellströms stora insatser för arkitekturutvecklingen i Sverige. Det är därför från kulturmiljövårdande synpunkt av stor vikt att tornhuv bevaras och blir föremål för ett antikvariskt korrekt underhåll.*”

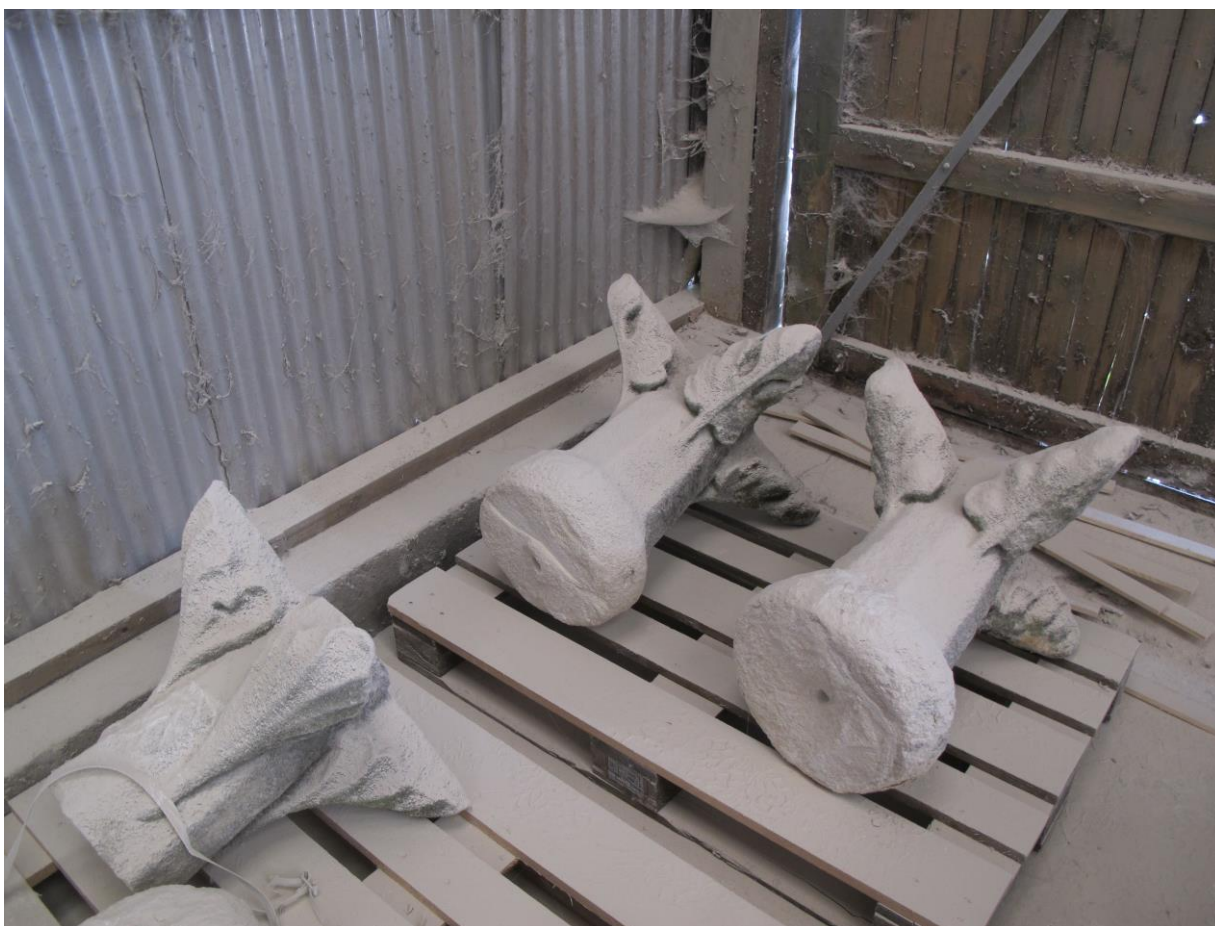
Befintliga korsblommor ligger på verkstaden i Hällabrottet som förlaga till de nyttillverkade.

Befintliga korsblommor, troligtvis huggna i Skalgruskalksten från Ingberga i Skåne, ersattes nu med nyhuggna korsblommor i tysk Obernkirchensandsten.

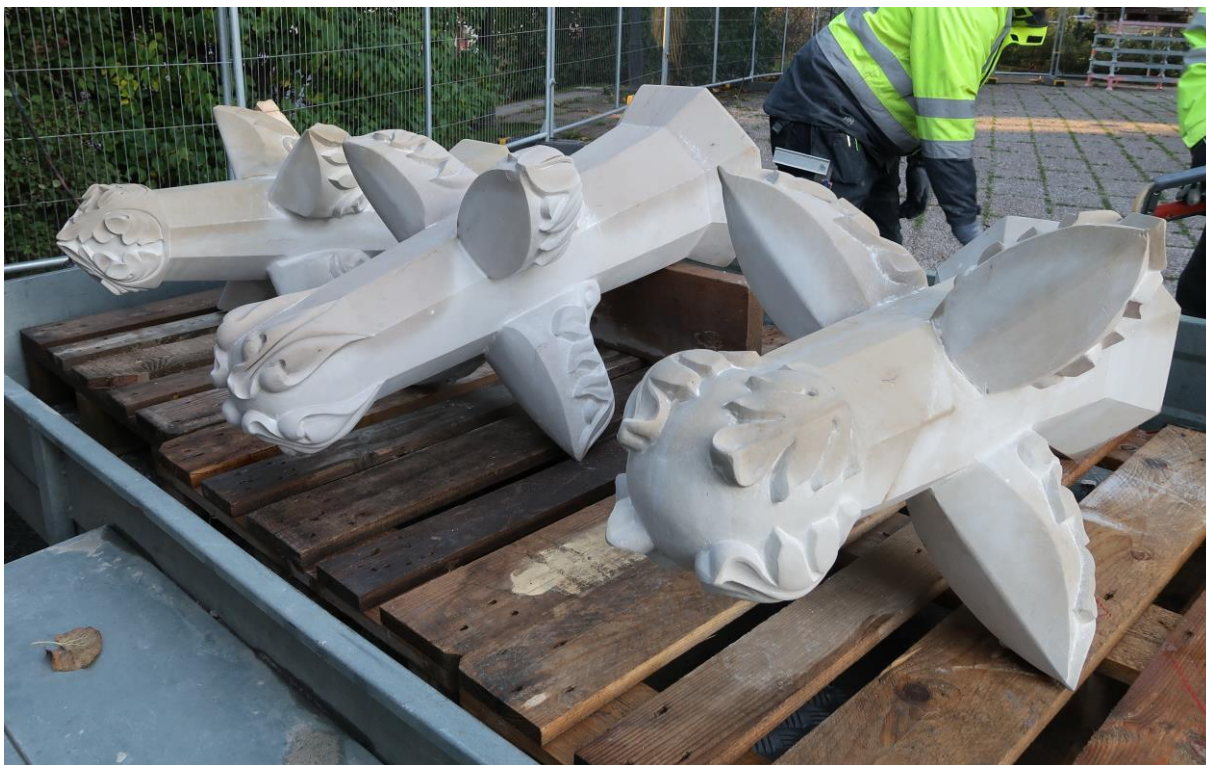
Ingen korsblomma är den andra lik, alla har olika typer av blad och är tillverkade efter originalen. Till viss del var originalen så pass vittrade, främst i den övre delen, att stenhuggaren fått göra en egen tolkning med utgångspunkt i de nedre bladen på varje korsblomma.

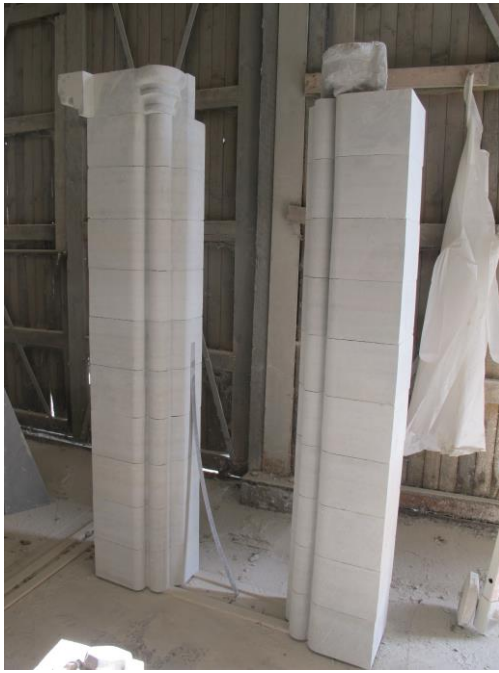
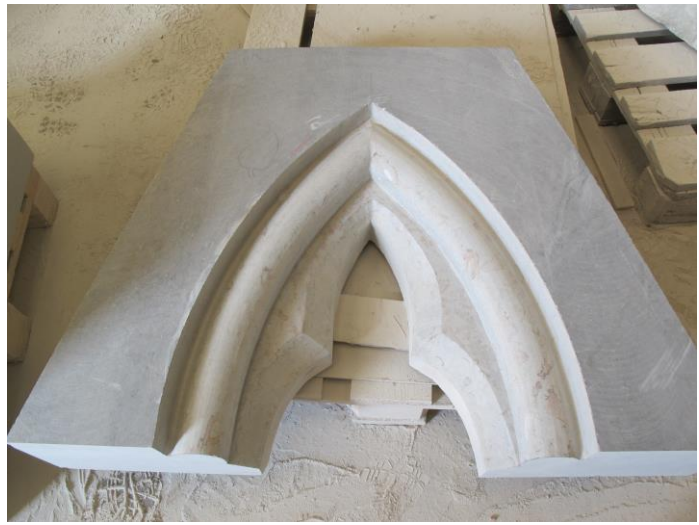
I verkstaden i Hällabrottet: Till vänster, en av takkupornas fönsteromfattning stod uppställd. Till höger, ett nytillverkat trepassformat krön med del av tympanonfält. Nyhuggna delar är tillverkade i brungrå kalksten från Borghamn och Öland.

Merparten i samtliga fönsteromfattningar har nu bytts ut med nya kolonner och trepassformad överdel. Då man inte med säkerhet kunde fastställa ursprungliga profiler kan de nyttillverkade avvika något från ursprungliga profiler. I åtgärdsprogrammet tas det upp på flera ställen att all ny sten ska ha fint tandhuggen yta. Så är ej den nya stenen behandlad, samtliga nya stendetaljer har en helt slät yta.

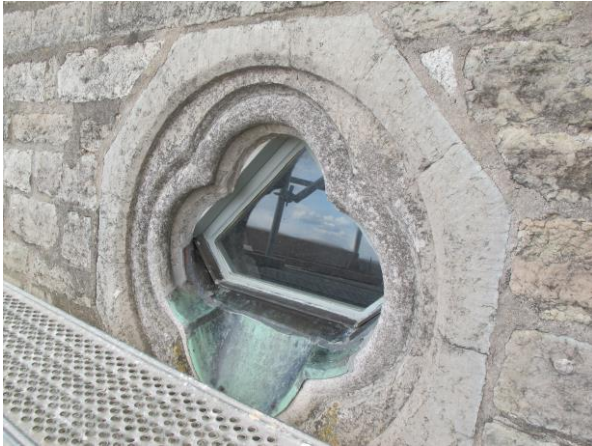
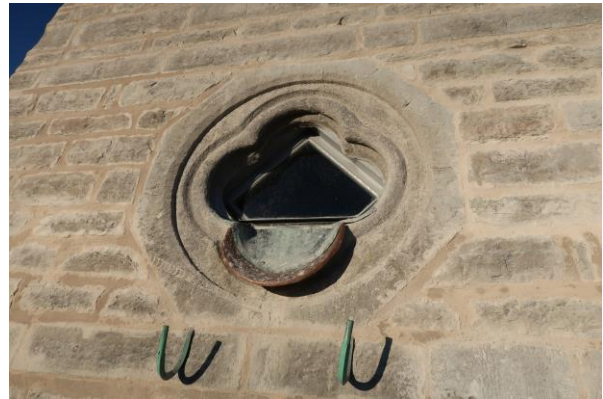
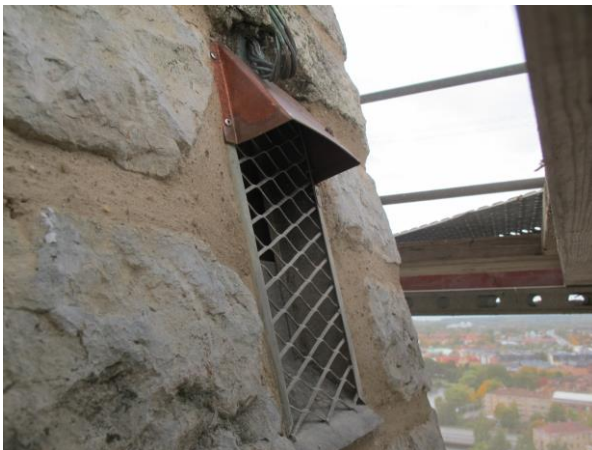
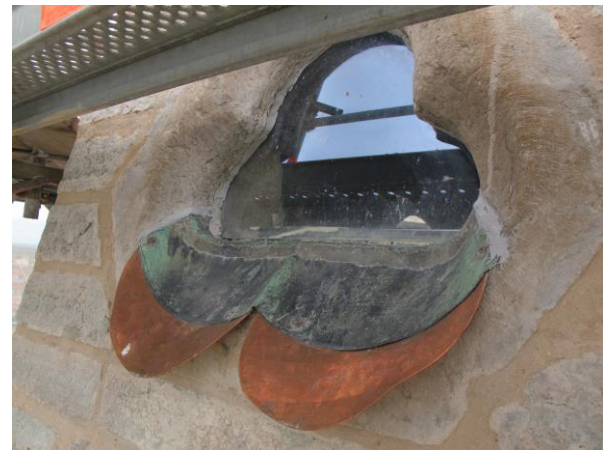
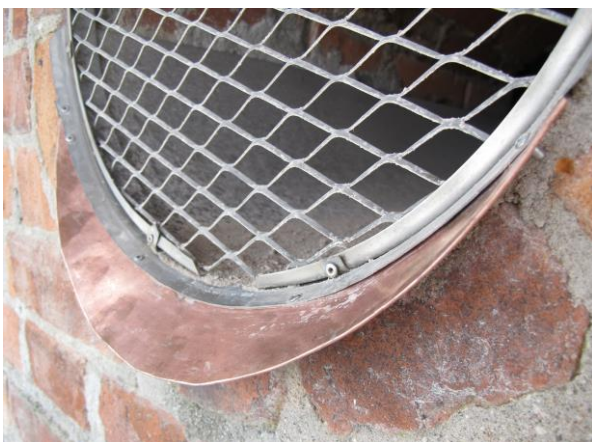
Vid fyrpassfönstret i söder hade vatten runnit från fönsterblecket och urlakat fogen därunder. Falls plåt föreslog att man skulle förlänga plåten så att den släpper vattnet längre ut och att det på så vis sprider sig och gör mindre skada. Detta utfördes på samtliga fyrpass- och trepassfönster. På grund av vittrat tegel under de runda ventilerna på tornet har även de fått ett bläck för vattenavrinning. En mindre ventil längre upp på tornhuven har försetts med en liten huv som extra skydd.

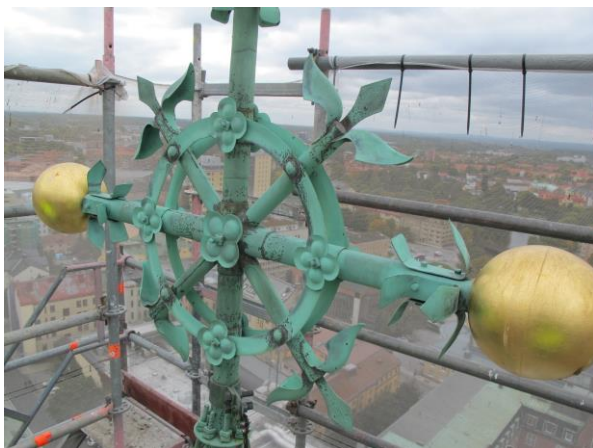
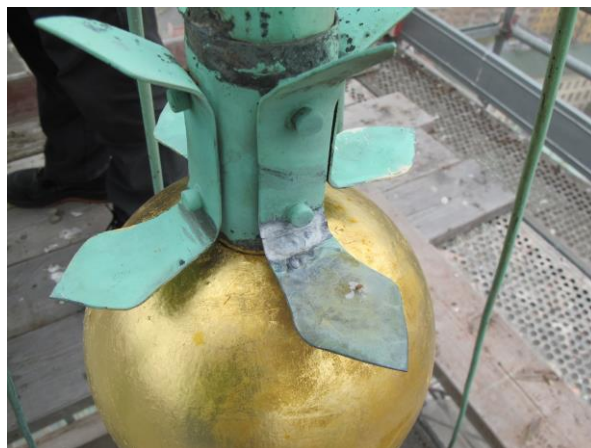
Någon gång under pågående arbete har tornhuvens kors från År 1878 skadats. Någon har böjt flertalet av korsets bladliknande utsmyckning av kopparplåt. En av dem hade gått av. Falls Plåt lyckades böja tillbaks samtliga utan att de gick av. Den som var av gick att löda på plats igen.
