# Dansbanan i Krokbornsparken

Hällefors 9:52, Hällefors socken, Hällefors kommun, Västmanland

Restaurering av rotundan, år 2006

**Örebro läns museum**  
**Rapport 2006:19**

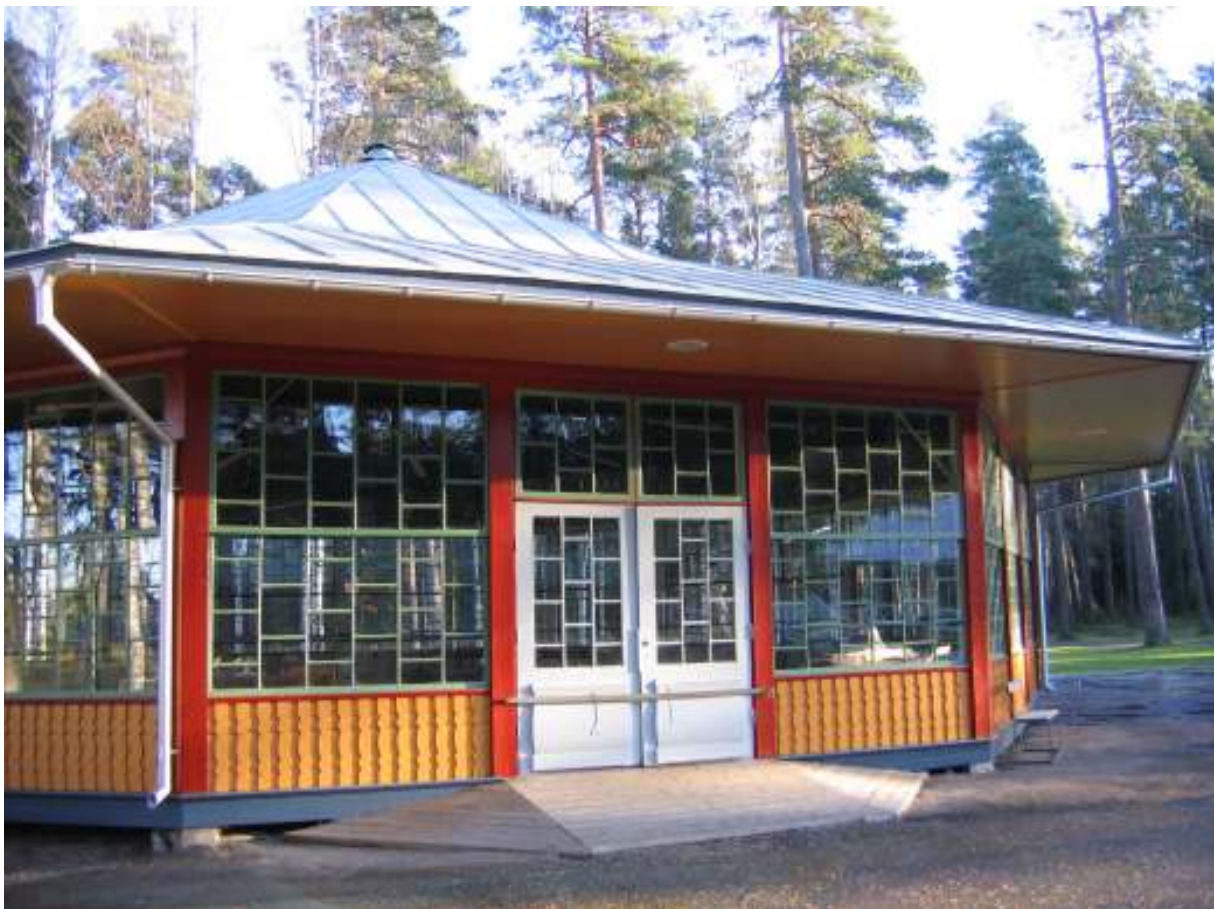
*Omslagsfoto: Dansbanan efter restaurering, Charlott Hansen, OLM\_2006\_25\_21, år 2006*

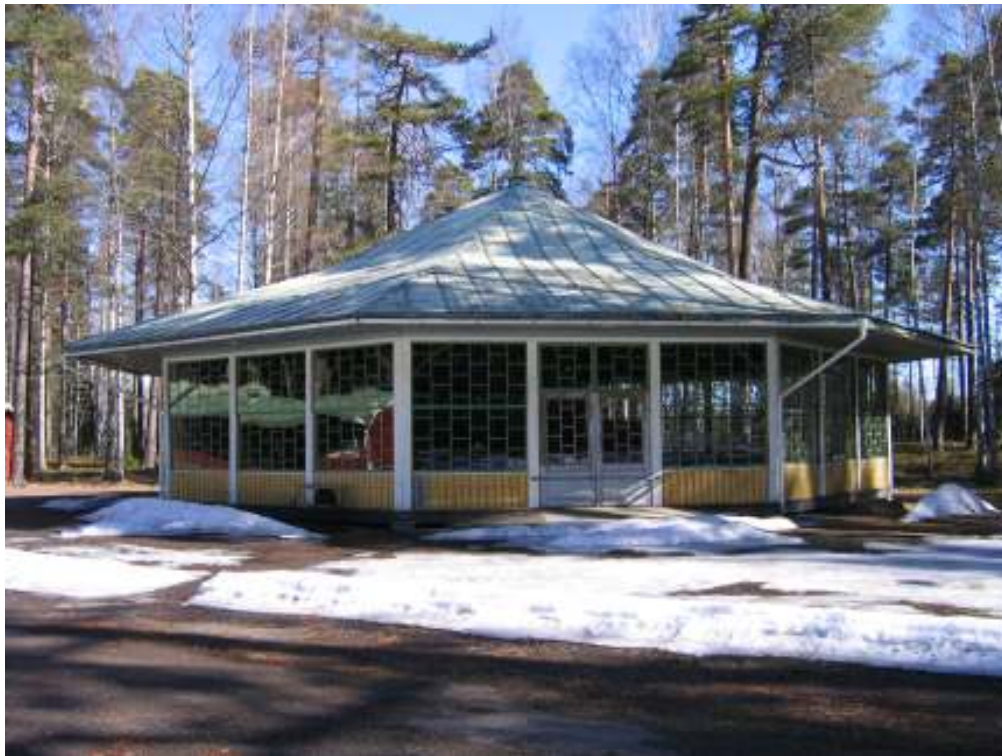
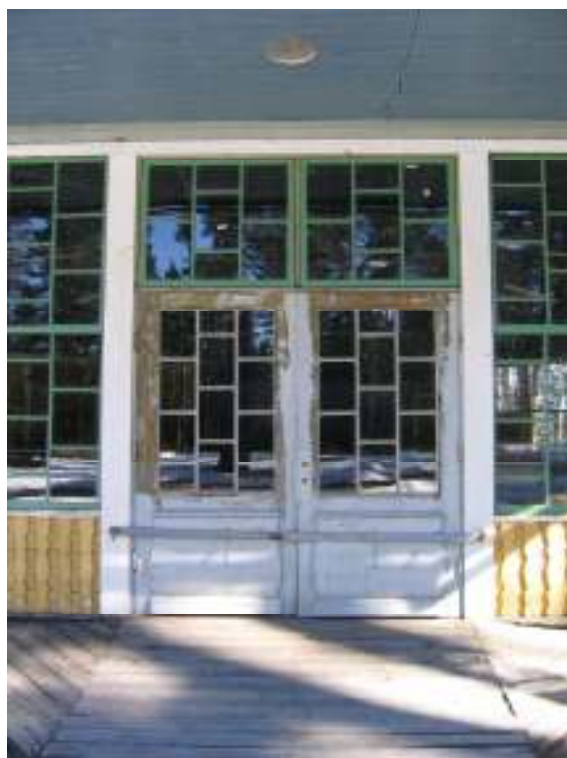
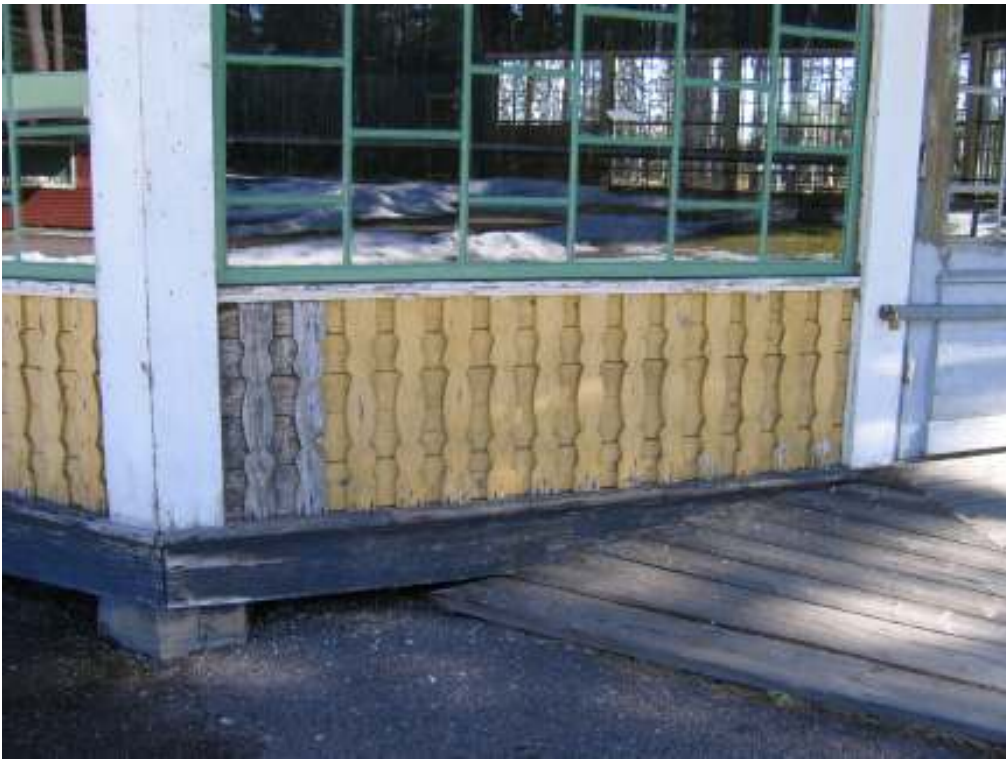
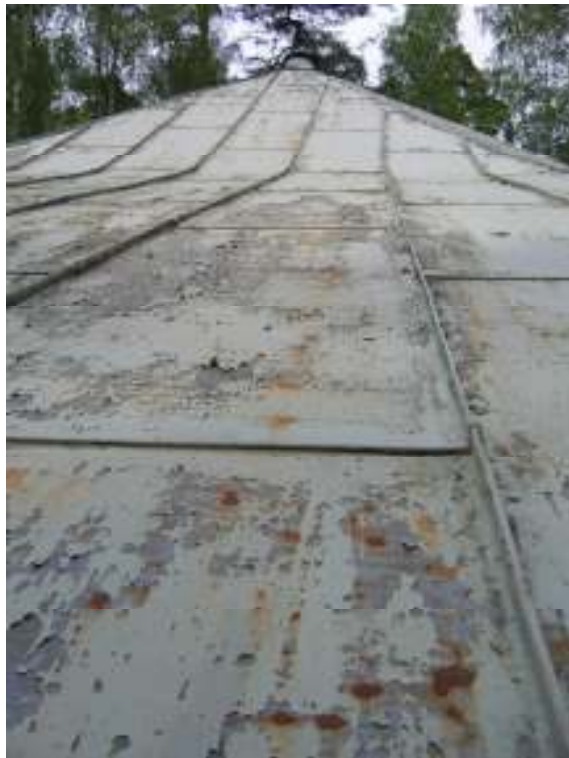
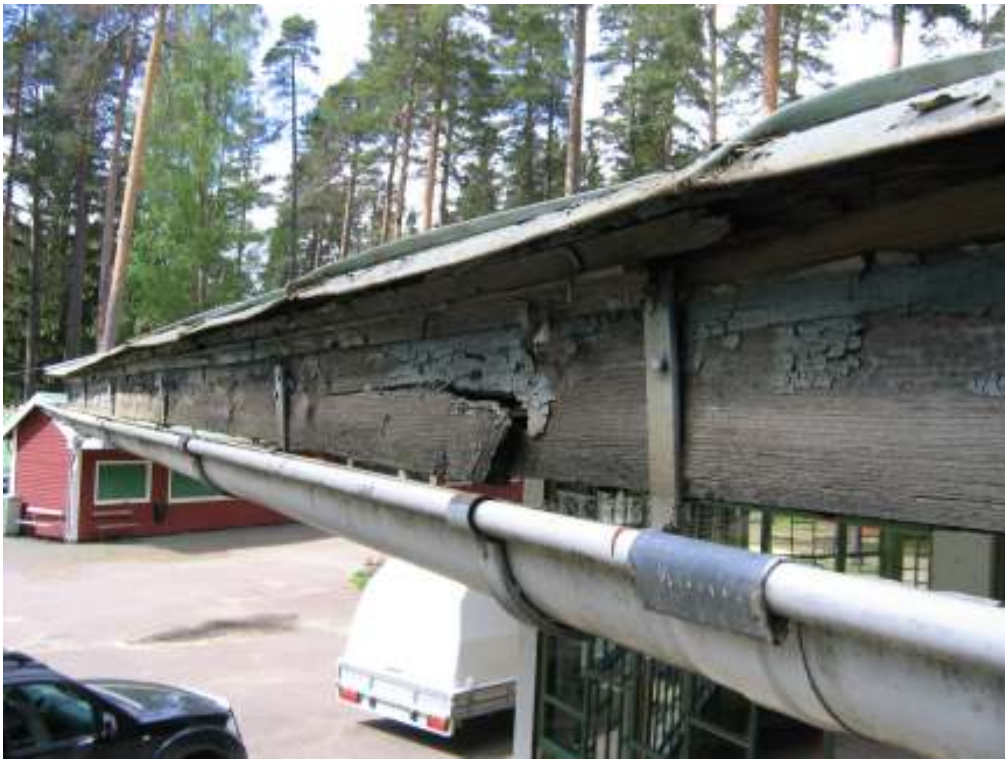
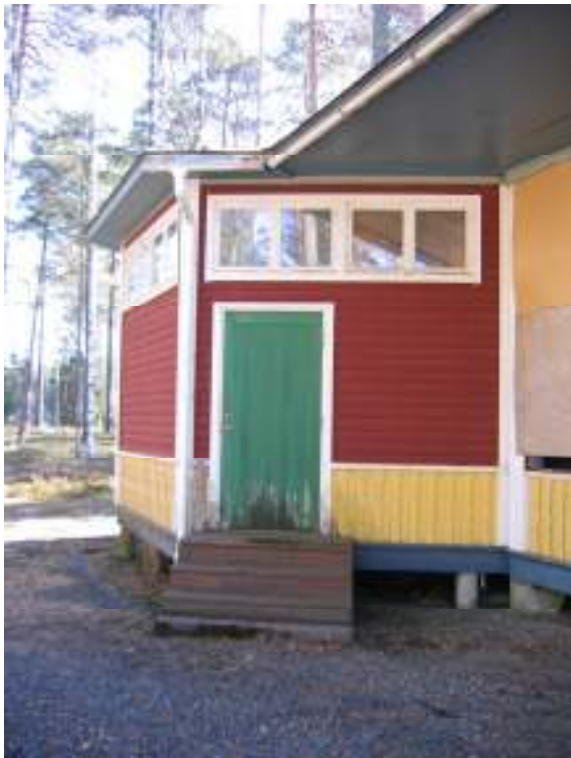
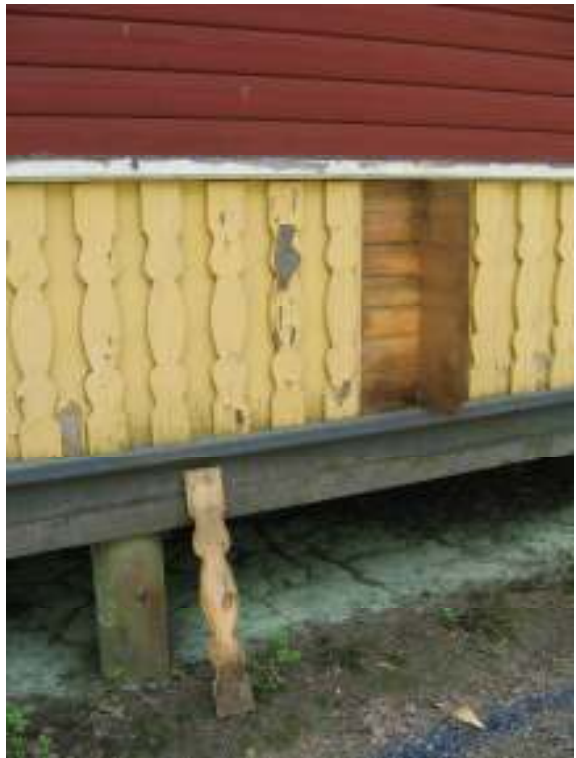
### Före åtgärd

Foto: Charlott Hansen, Örebro läns museum OLM\_2006\_25\_ 1-21

Partiet under fönstren bestod av liggande panel med stående lövsågade spjälor. Panelen var målad med plastfärg i en gul kulör. Syllstocken var målad i en gråblå kulör och listen ovanför panelen var målad i en vit kulör. "Knutbrädorna" som delar av de sex sidorna på dansbanan var vitmålade. Panelen under takfoten var målad i en blå kulör liksom takfotsbrädan. Mellan takfoten och panelen löpte en smal list som var målad i en grågrön kulör. Takfotsbrädan var på vissa ställen rötskadad.

Taket bestod av ett falsat plåttak med förskjutna skarvar. Plåten var målad med linoljefärg i en ljust ärggrön kulör. Det fanns inga spår av blymönja eller annan rostskyddsfärg. Färgen flagade och plåten var angripen av rost fläckvis. Det var endast ytrost.

De tre pardörrarna var målade i en ljust gråblå kulör. Under fanns färgskikt i mer grågröna och gröna nyanser. Samtliga mycket ljusa. Underst fanns en skarp blågrön kulör.

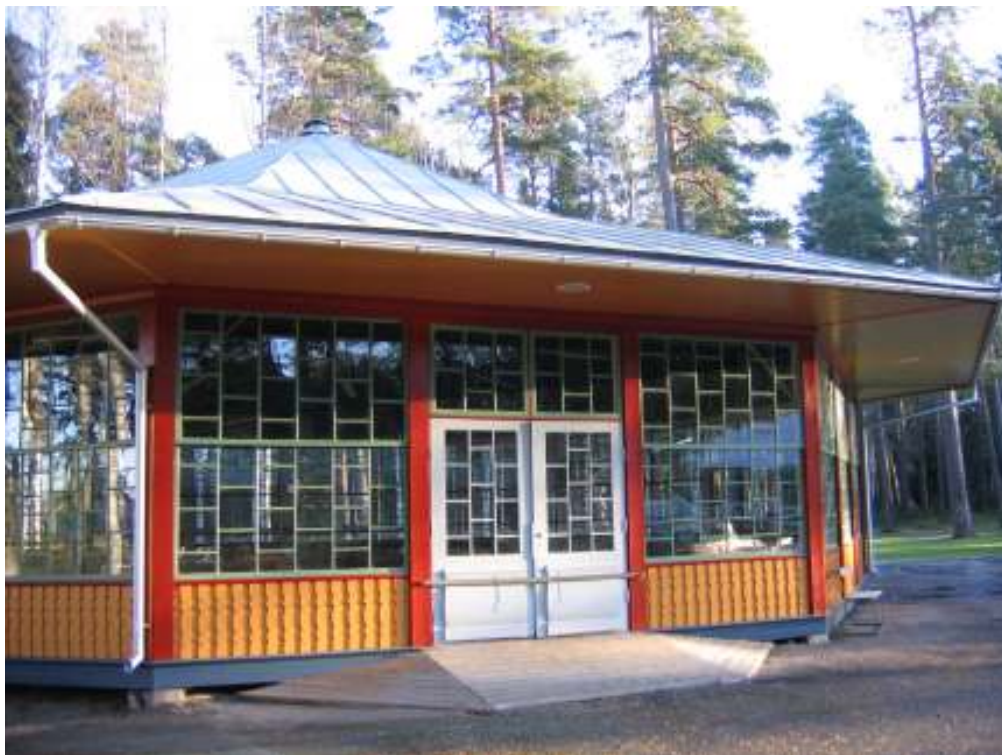
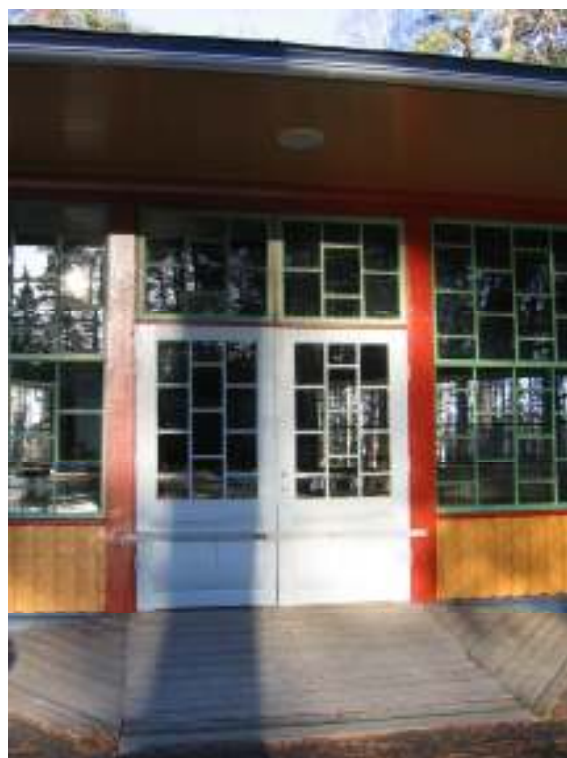
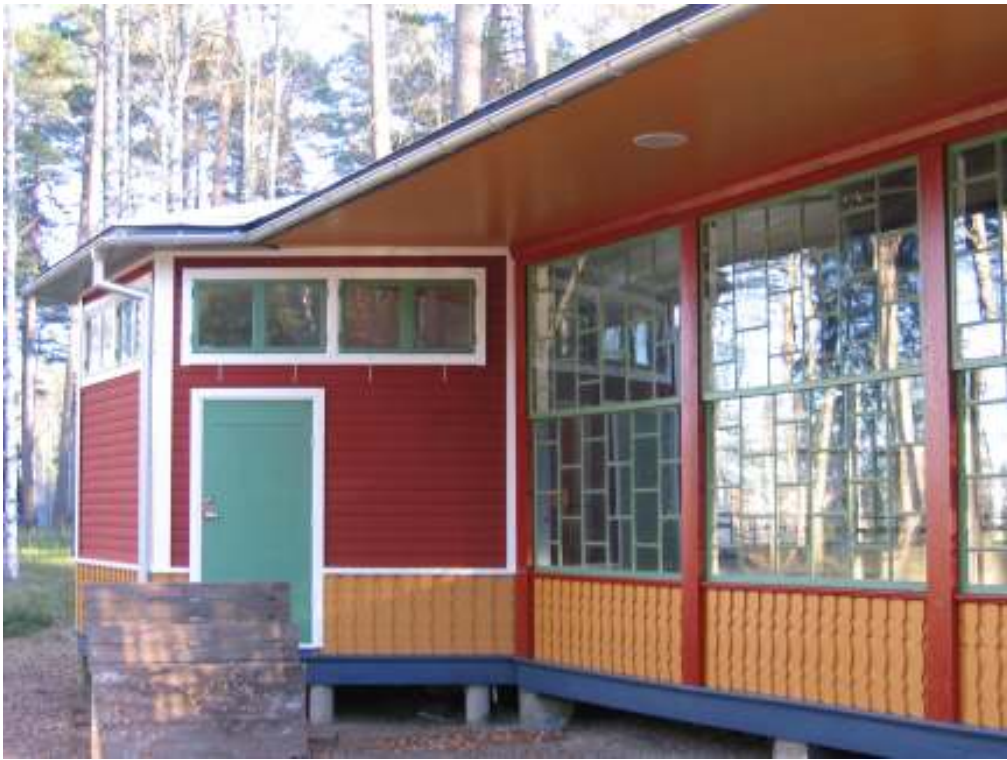
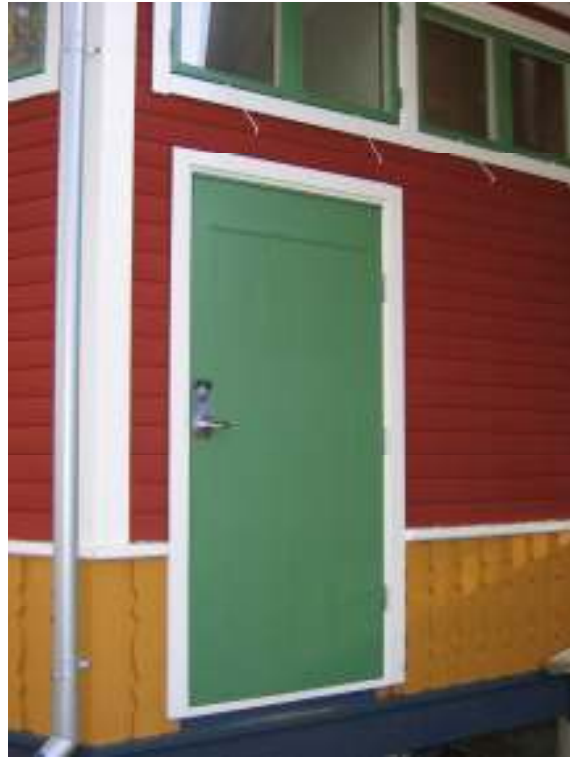
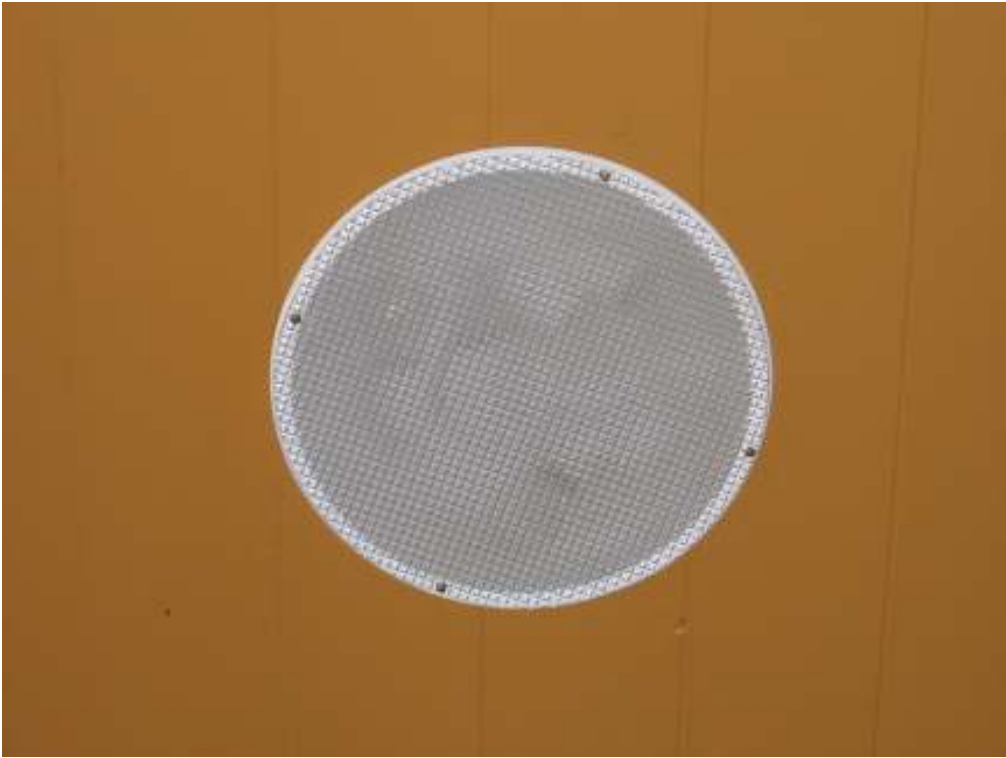
## Efter åtgärd

Foto: Charlott Hansen, Örebro läns museum OLM\_2006\_25\_ 1-21

Plastfärgen på panelen nedanför fönstren avlägsnades genom att den värmdes bort. För att slippa skrapa de lövsågade spjälorna föreslogs att de vändes så att endast sidorna behövde skrapas. Spjälorna var dock i dåligt skick och flertalet har därför nyttillverkats exakt lika de befintliga. Panel och spjälor målades med linoljefärg av märket Lasol i kulören guldocker 2A-94, enligt Riksantikvarieämbetets Linoljefärgslikare.

Även på övriga delar i trä värmdes färgen bort och målades med linoljefärg av märket Lasol. Listverket som tidigare var vitmålat målades i kulören engelskt röd 1A-48, enligt Riksantikvarieämbetets Linoljefärgslikare. I samma kulör målades den smala listen mellan fasad och takfot. Syllstocken målades i kulören NCS S6020-B. Den visade sig dock vara allt för klarblå och har därför på plats brutits med svart linoljefärg, av samma märke som övrig linoljefärg, för att få lika nyans som den befintliga.
