# Pumphuset vid Södra vattentornet

Nikolai 3:222, 3:223, Nikolai församling, Örebro kommun, Närke

Restaurering av tak och fasader 2003

**Örebro läns museum**  
Rapport 2006:6

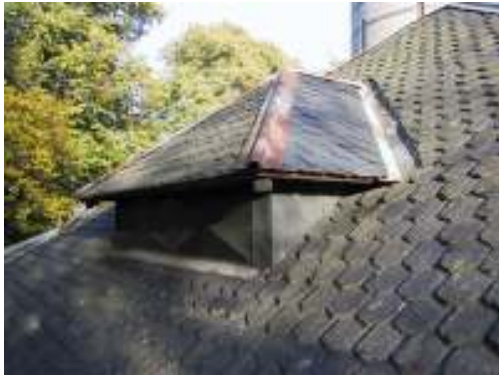
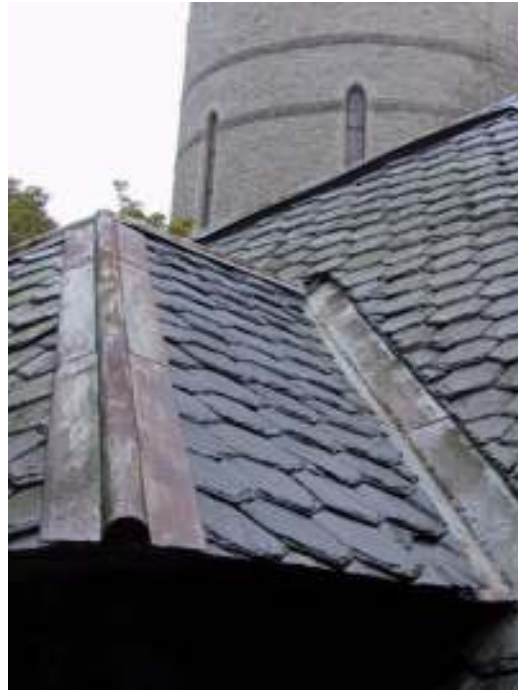
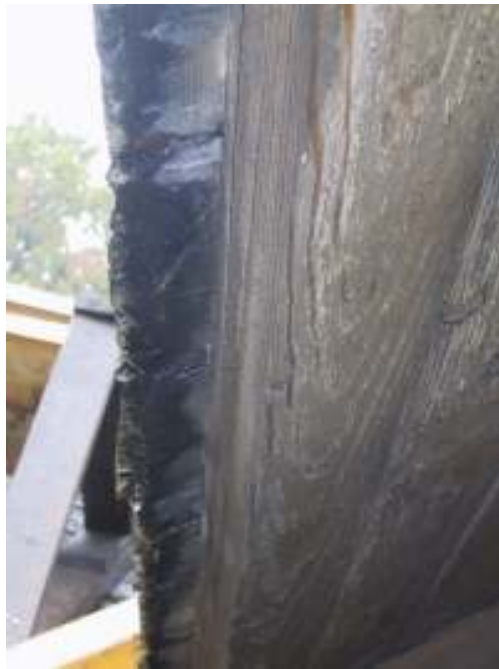
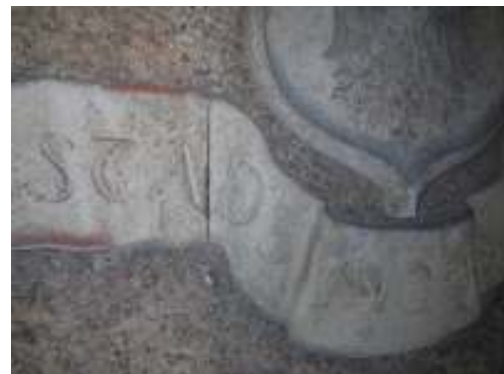
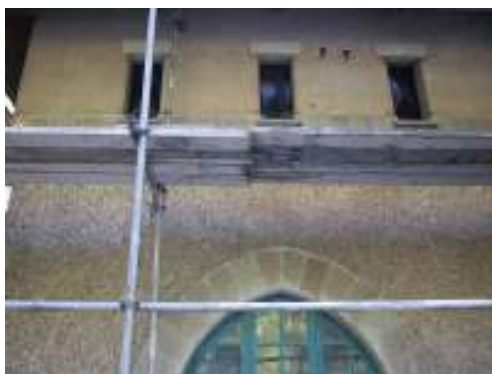
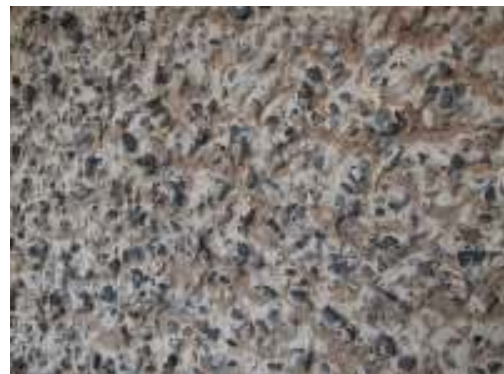
## Före åtgärd

Foto: Charlotte Gustafsson, Örebro läns museum OLM\_2006\_13\_1-32

*Före åtgärd:* Taket var sannolikt i originalskick innan arbetet påbörjades. Vid första kontrollbesiktningen den 2/10 var redan större delen av skifferplattorna avplockade och pappbeläggning påbörjad. Befintlig spik (troligen galvad) visade sig vara relativt välbehållen men det fanns rostangrepp på spikskallarna. Det fanns även en annan spiktyp i mindre omfattning, troligen klippspik. Vid takvinklarnas anslutningar låg galvade plåtar ovanpå skifferskiktet. Skiffern var lagd på dubbla underlag av panel där det understa lagret låg horisontellt och det övre, en pärlspontpanel låg i fallriktningen. Undertaket var mycket välbehållet. Det fanns endast enstaka fuktfläckar. Den murade skorstens fogar var vittrade. De två hängrännorna ovanför ingångarna var kraftigt rostiga. Eftersom fönsterbågarna på takkuporna och de mindre fönstren i östra delen visat sig stöldbegärliga hade fastighetsägaren täckt över öppningarna med svartmålad plåt. På en av de två bredare takkuporna fanns endast innerbågen kvar.

*Före åtgärd:* Horisontella lister och fönsterbänkar av kalksten var på vissa ställen kraftigt vittrade. Spritputsen hade släppt något på västra och södra sidan. I övrigt var putsen relativt välbevarad. Av kalkfärgen fanns inte mycket kvar.

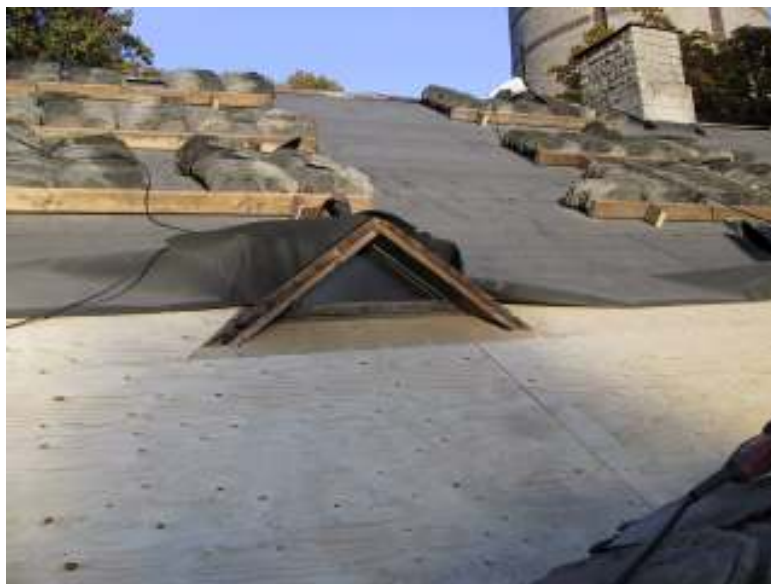
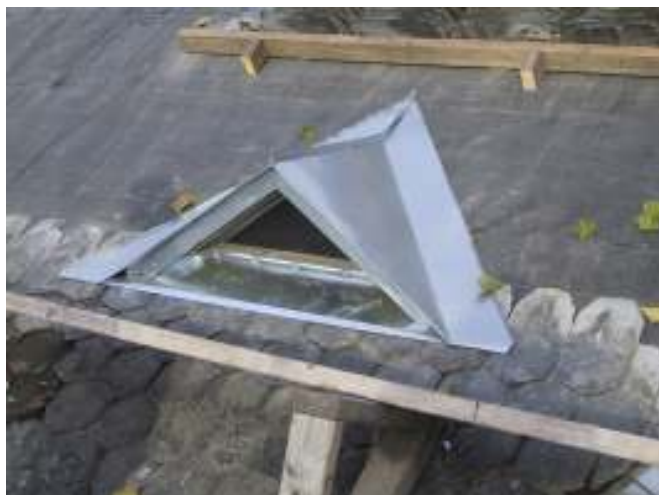
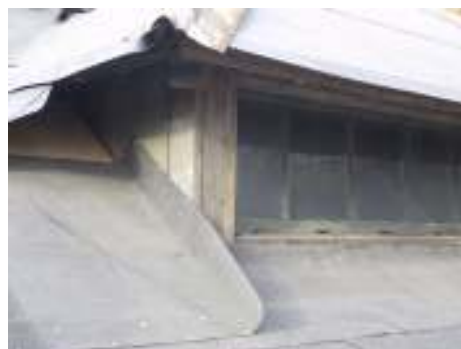
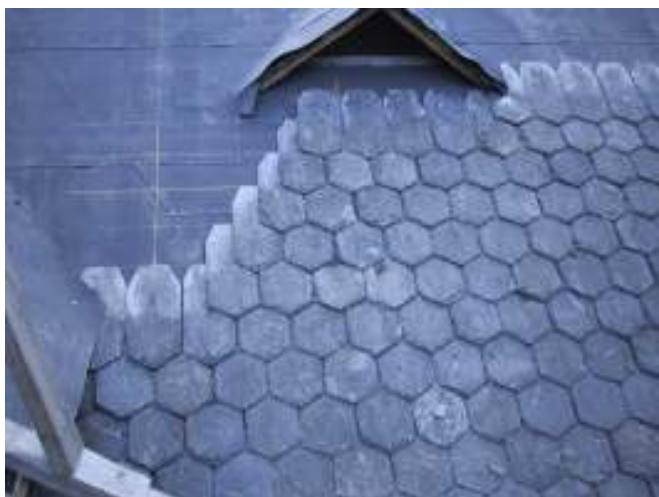
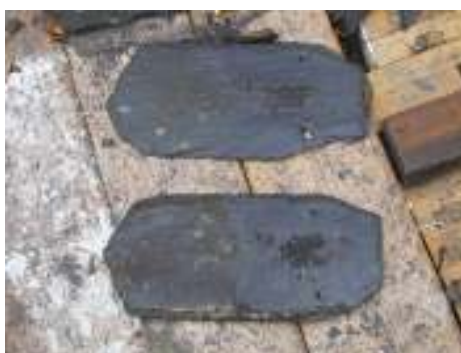
## Under arbetets gång

Foto: Charlotte Gustafsson, Örebro läns museum, OLM\_2006\_13\_1-32

*Åtgärder:* All skiffer plockades ner för sortering. Det befintliga undertaket av dubbla träpanelskikt lagades på rötskadade partier och avtäcktes med 12 mm plywoodskivor (p 30) som skruvades fast. På skivorna lades underlagspapp (Yap 2200) i horisontella våder som fästes med pappspik. Skifferplattorna spikades direkt på pappen med syrafast rostfri skifferspik. Vid behov slogs nya spikhål i skifferplattorna. Kompletteringsskiffer användes till 20 % av takytan. Där takvinklar möts bildades ett par svåråtkomliga ställen där skifferplattorna inte kunde återmonteras. Längst in, gömda bakom taktassarna placerades i stället en plåt. Samtliga plåtar ersattes med nya galvade plåtar i enmeterslängder. För att åstadkomma rätt profil användes ett specialverktyg som togs fram i samband med att

*Åtgärder:* Spritputsen rengjordes med högtryckstvätt. Lagning på enstaka ställen genomfördes med hydrauliskt kalkbruk. Spritputsade ytor avfärgades med kalkfärg Våt i samma ockragula kulör som tidigare använts vid restaureringen av Maskinistbostaden, Y343 (NCS 2030-Y30R). De båda byggnaderna har troligen alltid haft samma kulör på fasaden. Rengöring av kalkstensytor utfördes med den skosmetoden. Kompletteringsfogning utfördes med hydrauliskt kalkbruk. För att få samma utseende som de befintliga fogarna med en distinkt vulstform och slät yta användes ett stål. Det visade sig vara ganska svårt men efter ett par försök blev resultatet hyfsat. Sprickor i kalkstensytorna lagades med hydrauliskt pigmenterat kalkbruk. Lagning av fönsterbänkar genomfördes på enstaka ställen där risken var som störst att skadorna skulle leda ner vatten i murverket och orsaka större skador.

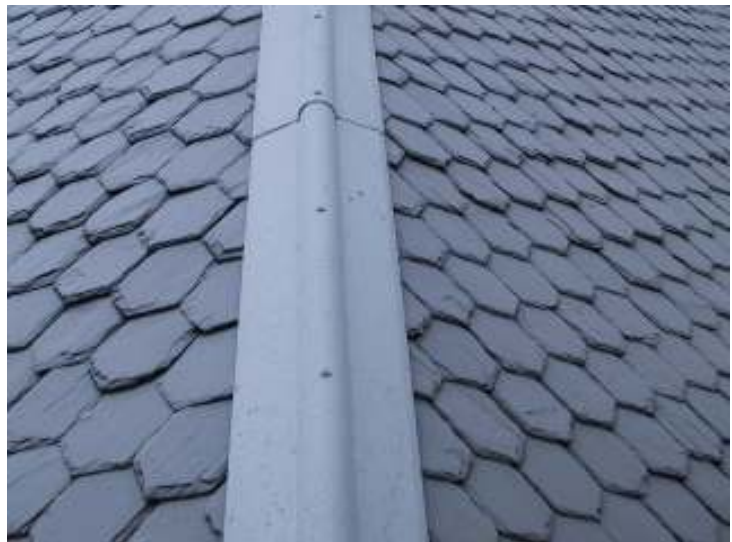
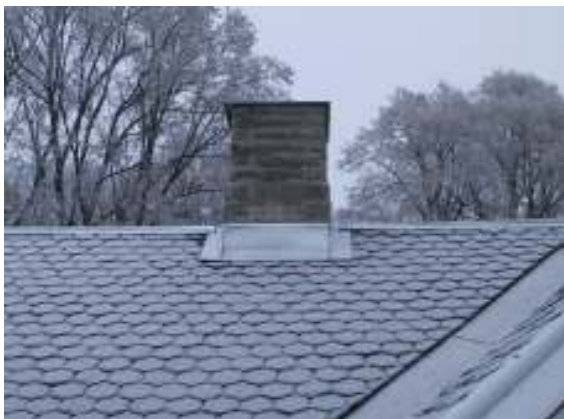
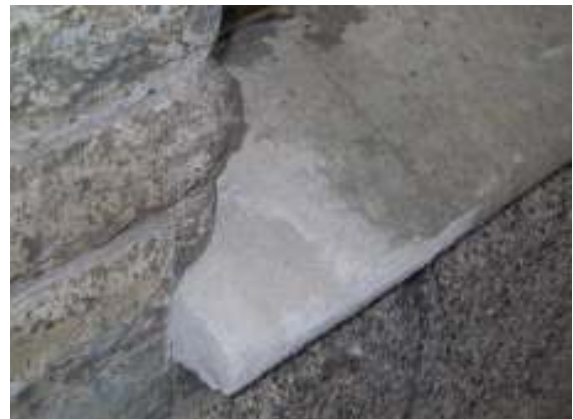
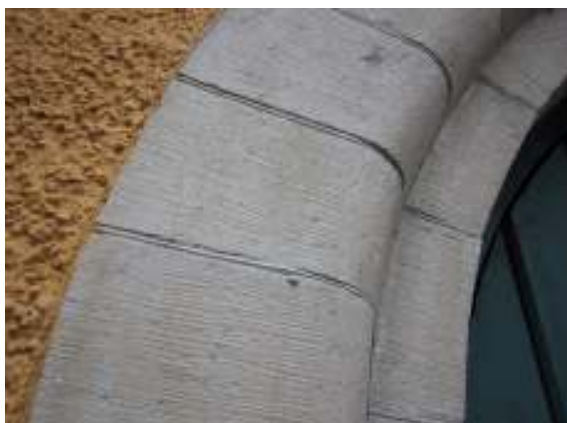
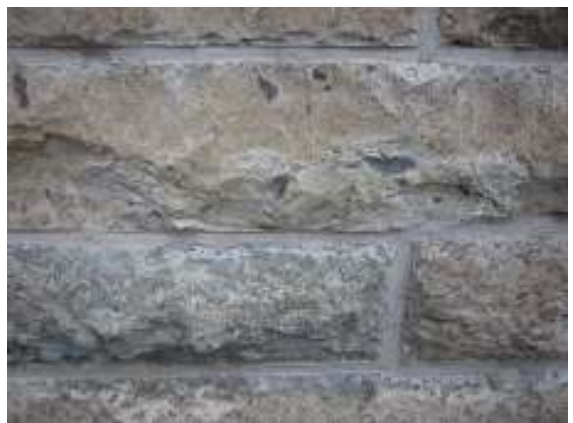
## Slutbesiktning

Foto: Charlotte Gustafsson, Örebro läns museum. OLM\_2006\_13\_1-32
