Tivedstorps missionshus

Omläggning av tegeltak 2005

Antikvarisk rapport

Rapport 2005:7

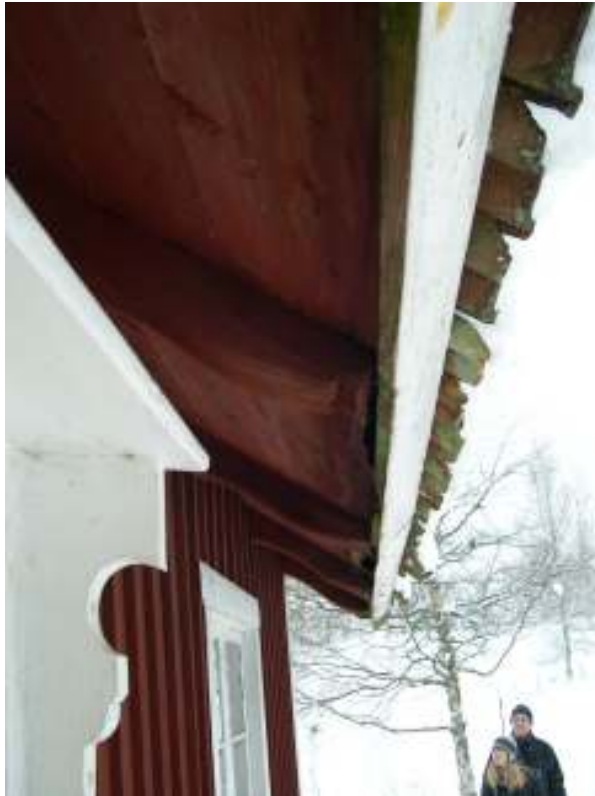
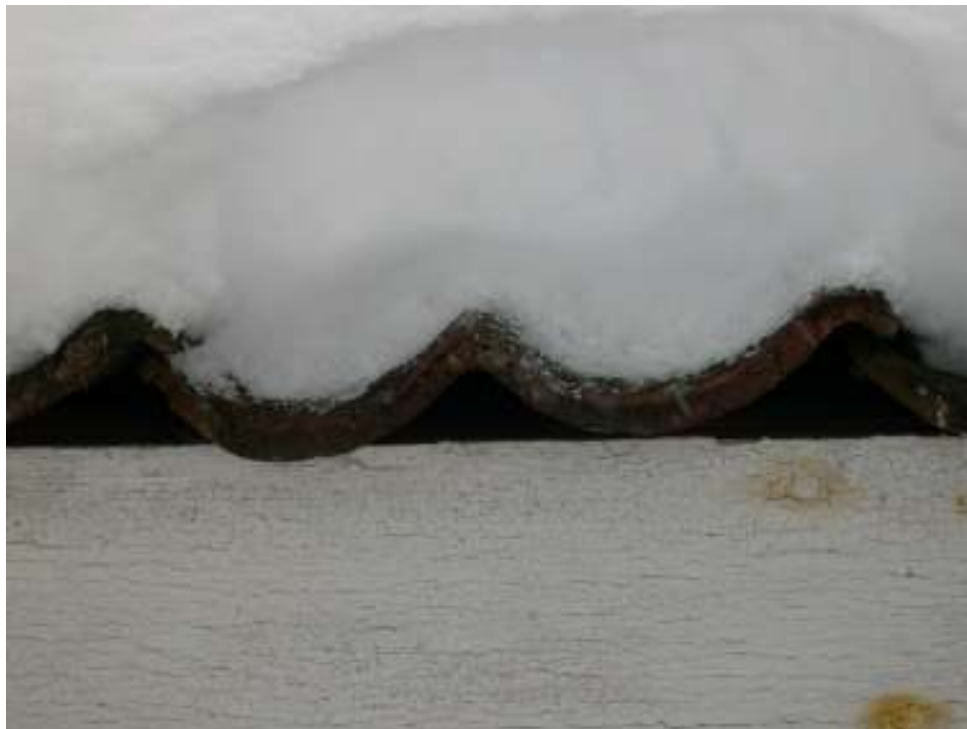
Före åtgärd

Byggnadens tak var på ena sidan, det östra fallet, försett med korrugerad plåt och det västra takfallet med tvåkupigt tegel på ett undertak av spån. Nocken var försedd med nockpannor. Takteglet var i dåligt skick och gav inte längre ett bra skydd för byggnaden.

Vindskivorna bestod av två ovanpåliggande brädor försedda med vattlister av plåt. På vindskivor och takfotsbrädor syntes vissa fuktskador.

Byggnaden vilar på en kallmurad torpargrund. Innan arbetena påbörjades trodde man att tjälen påverkade en av husets grundstenar på den östra sidan genom att den sköts upp en bit ur marken, under årets kallare period, och påverkade byggnadens konstruktion och eventuellt även taket.

Befintligt taktegel plockades bort liksom rötskadade spån. Nya spån lades där de var synliga. Taket täcktes med oljehärdad masonit innan ny bärläkt och nytt tvåkupigt taktegel och nockpannor från Vittinge tegel lagdes.

Vindskivor och takfotsbrädor har bytts. Huruvida hyvlade eller finsågade brädor skulle användas har diskuterats under arbetets gång. De befintliga var finsågade men eventuellt inte ursprungliga. Hyvlat virke var att förordas ur antikvarisk synpunkt då man förr använde sig av hyvlat virke till partier där linoljefärg användes. Ordföranden i Tiveds Historiska intresseförening hävdade dock att det av tradition i området aldrig förekommit hyvlade brädor till takfotsbrädor och vindskivor. På grund av detta samt då de befintliga var sågade godkändes finsågat virke till dessa detaljer. Vindskivor och takfotsbrädor målades med vit linoljefärg. Vattlister har nytillverkats av lärkträ samt strukits med tjära blandad med linolja. Vindskivor, takfotsbrädor och vattlister har fästs med klippspik av märket Skyllberg.

En av stenarna i grundmuren plockades bort. Det visade sig då att de stenar som hållit en golvbjälke uppe rasat ner. Dessa stenar har nu lagts tillbaka.
