Kulturmiljö för alla

Ett utvecklingsprojekt, etapp 3

Rapport 2006:28

Utvecklingsprojektet "Kulturmiljö för alla", etapp 3 år 2005

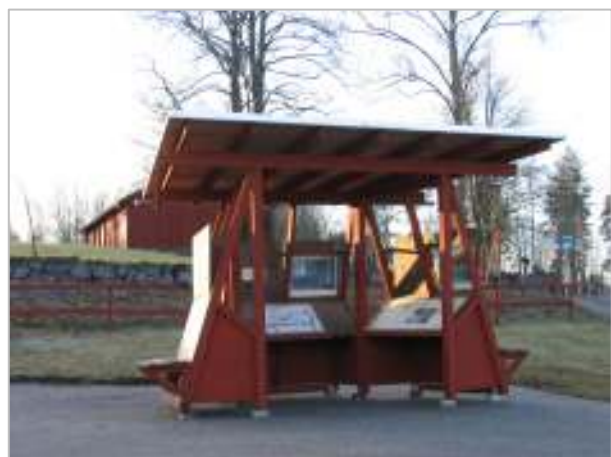
Informationsplatsen utvecklades under etapp 2 och är ritad av arkitekten Amelie Boson på Sweco FFNS Arkitekter AB.

Vi uppförde den tillgängliga informationsplatsen enligt de ritningar som togs fram under etapp 2. Syftet med informationsplatsen är att den ska vara lättillgänglig och innehålla ett lättillgängligt informationsmaterial samtidigt som platsen ska fungera som samlingspunkt. Viktigt är även att informationsplatsen smälter in i den kulturhistoriskt värdefulla miljön. Den är utformad efter de behov som finns hos människor med olika funktionsnedsättningar. Därför är alla mått, vinklar och funktioner framtagna för att tillgodose såväl personer med rörelsehinder, synnedsättning och nedsatt kognitiv förmåga.

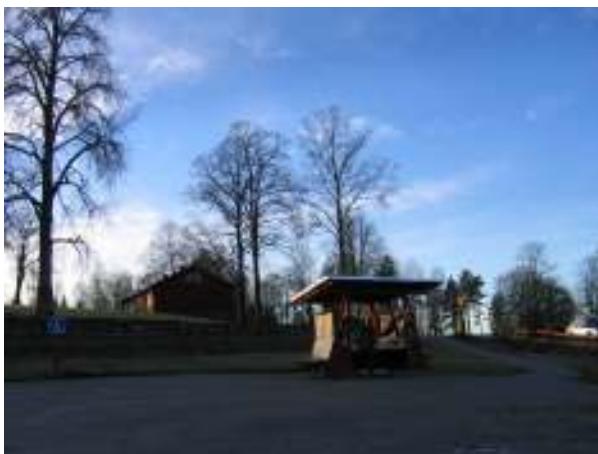
Informationsplatsen med handikapparkering till höger i bild samt gångväg upp till vägen, till vänster i bild.

Markytan på parkeringen där informationsplatsen placerats bestod till större delen av gräs. För att tillgängliggöra informationsplatsen hårdgjordes marken runt den, med hjälp av ett lager hårt packat stenmjöl på ett bärlager av grus. En gång upp till vägen har anlagts enligt samma metod. För människor med synnedsättning är det viktigt med kontraster mellan olika fäلت vilket här erhållits genom det gröna gräset och det grå stenmjölet. Ett alternativ, om parkeringen bestått av grus, kunde ha varit att välja ett färgat stenmjöl för att få en ökad kontrast.

Den hårdgjorda ytan utökades åt öster för att få plats med en handikapparkeringsplats.

Informationsplatsen har anpassats till den omgivande miljön genom sin färgsättning. Den är målad med falurödfärg, kulör Falu Ljus, liksom byggnaderna på gården. Trärena ytor har strukits med järnvitriol. Färgsättningen av informationsplatsens olika partier har utförts i samarbete med personer med synnedsättning. Målet har varit att skapa så stor kontrast mellan de olika fälten som möjligt. Taket försågs med svart takpapp och takets sidor kläddes med

galvaniserad plåt. Vattenavrinningen sker med hjälp av en galvaniserad hänggränna monterad med utkast. Såväl hänggrännen som de plåtavtäckta takkanterna är tänkta att målas med svart linoljefärg om ett antal år när galvaniseringen försvunnit.

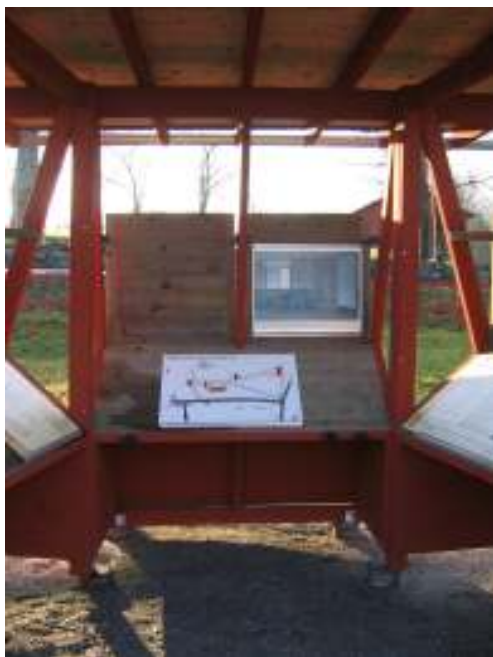
Taktill karta för såväl seende som för personer med synnedsättning. Ovanför en bild av interiören i mangårdsbyggnaden.

En taktill karta till informationsplatsen utformades för både seende och personer med synnedsättningar. När det gällde det övriga informationsmaterialet för människor med synnedsättningar fördes en dialog med personer som läser punktskrift. Detta kom att leda till att det togs fram ett löst informationsmaterial med punktskrift innehållande samma information som skyltarna med text. En hänvisning till detta informationsmaterial finns på informationsplatsen i form av en skylt med punktskrift. Såväl taktill karta som skyltar och informationsmaterial med punktskrift tillverkades av Iris Hadar AB.

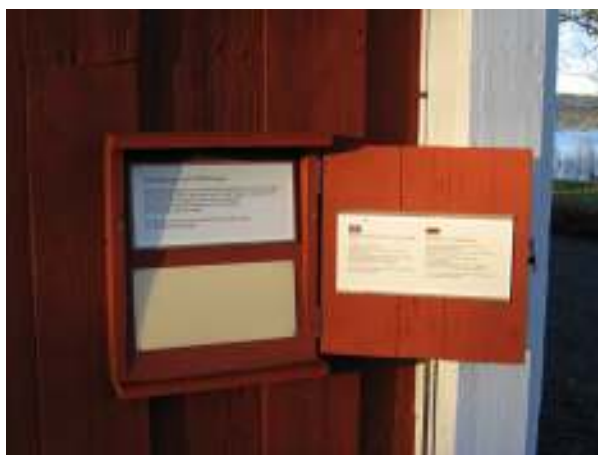
Skåpen innehåller information på lättläst svenska, engelska tyska samt med punktskrift.

Skåpen målades med falurödfärg, kulör Falu Ljus vilket är samma kulör som de aktuella byggnaderna har. Ett skåp målades dock i stället med linoljefärg i kulören guldockra. Skåpet monterades på stallet som består av en putsad byggnad i en närmast vit kulör, med ockragula fönsterbågar. Den ockragula kulören valdes, för att skåpet skulle smälta bättre in med byggnaden. Luckan till skåpen stängs med en hasp som utformades med ett litet öra för att underlätta fattningen om haspen.

Informationen finns på lättläst svenska, engelska, tyska och med punktskrift. Skyltarna med punktskrift monterades på den bakre väggen i skåpen som vinklats något. Detta för att underlätta läsning av punktskriften.

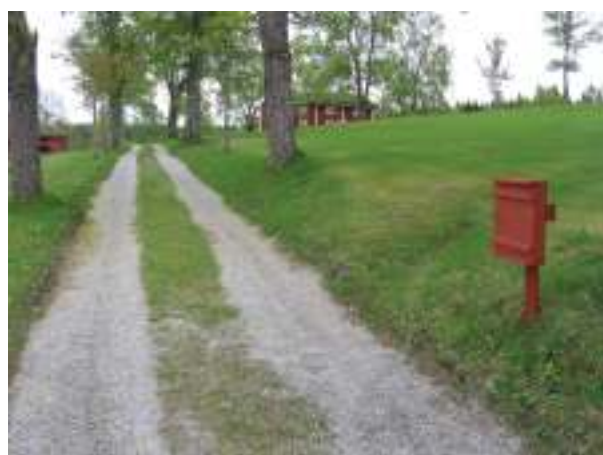
Ett skåp placerades i allén upp till anläggningen, med information om att det finns fler skåp med information om de olika byggnaderna.

För att man som besökare inte ska missa skåpen placerades ett skåp i allén med informationsskyltar som berättar att det finns fler skåp, på byggnaderna, med mer information. Enligt personalen på Siggebohyttan blev skåpen mycket uppskattade av besökarna och skapade nyfikenhet.

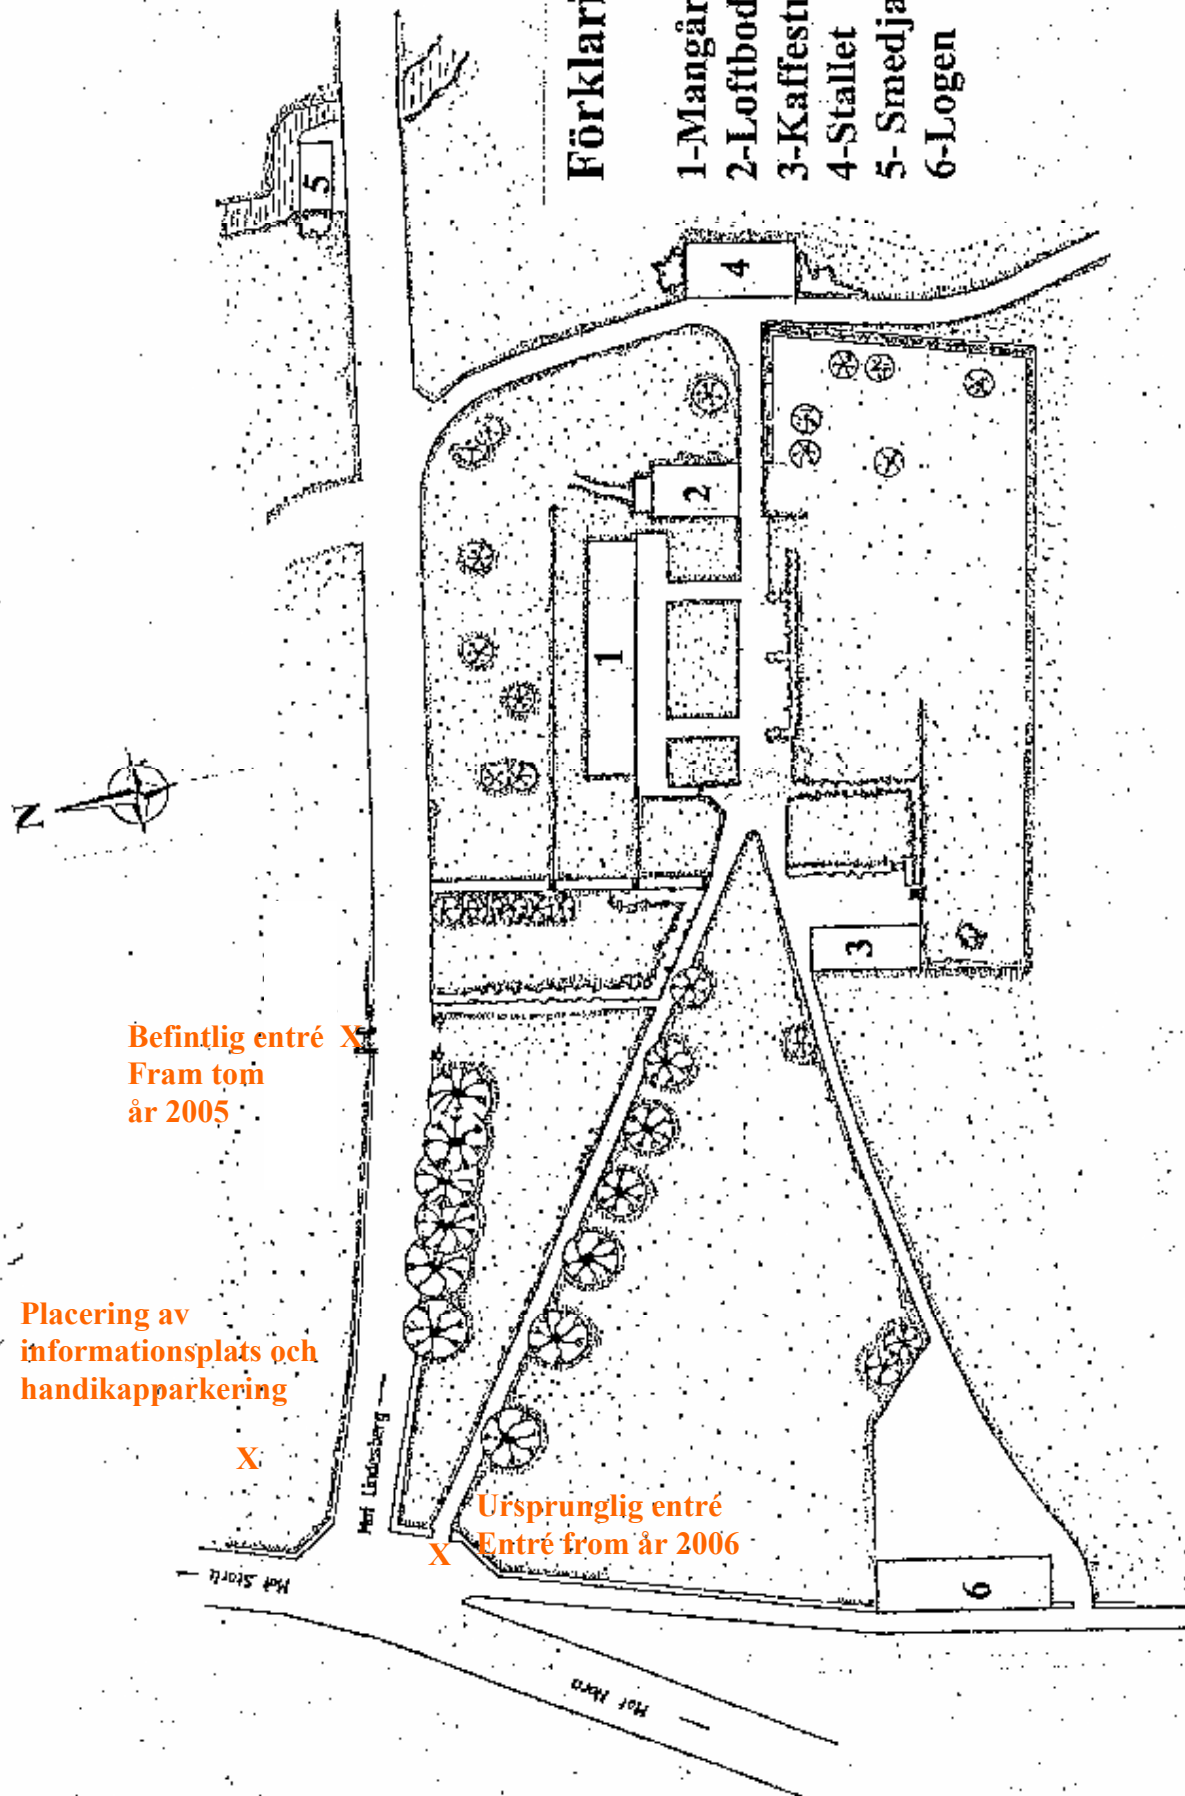
Placering av
informationsplats och
handikapparkering

Befintlig entré X
Fram tom
år 2005

Ursprunglig entré
Entré from år 2006

Under denna etapp 3 väcktes tanken på att återuppta den ursprungliga entrén som finns kvar och utgörs av en allé i anläggningens västra kant. Allén har en svag lutning och skulle fungera väl som tillgänglig entré till gården samtidigt som det är den historiskt korrekta uppfarten. En dialog fördes under år 2005 med Vägverket om åtgärder för att förbättra trafiksäkerheten mellan parkeringen och anläggningen. Vägverket ställde sig positivt till att förbättra trafiksäkerheten vid den aktuella platsen och en dialog pågår fortfarande i syfte att genomföra åtgärderna. Med anledning av detta placerades informationsplatsen i den sydvästra delen av parkeringsplatsen då entrén under år 2006 flyttades till denna del. (Se bilaga 1)

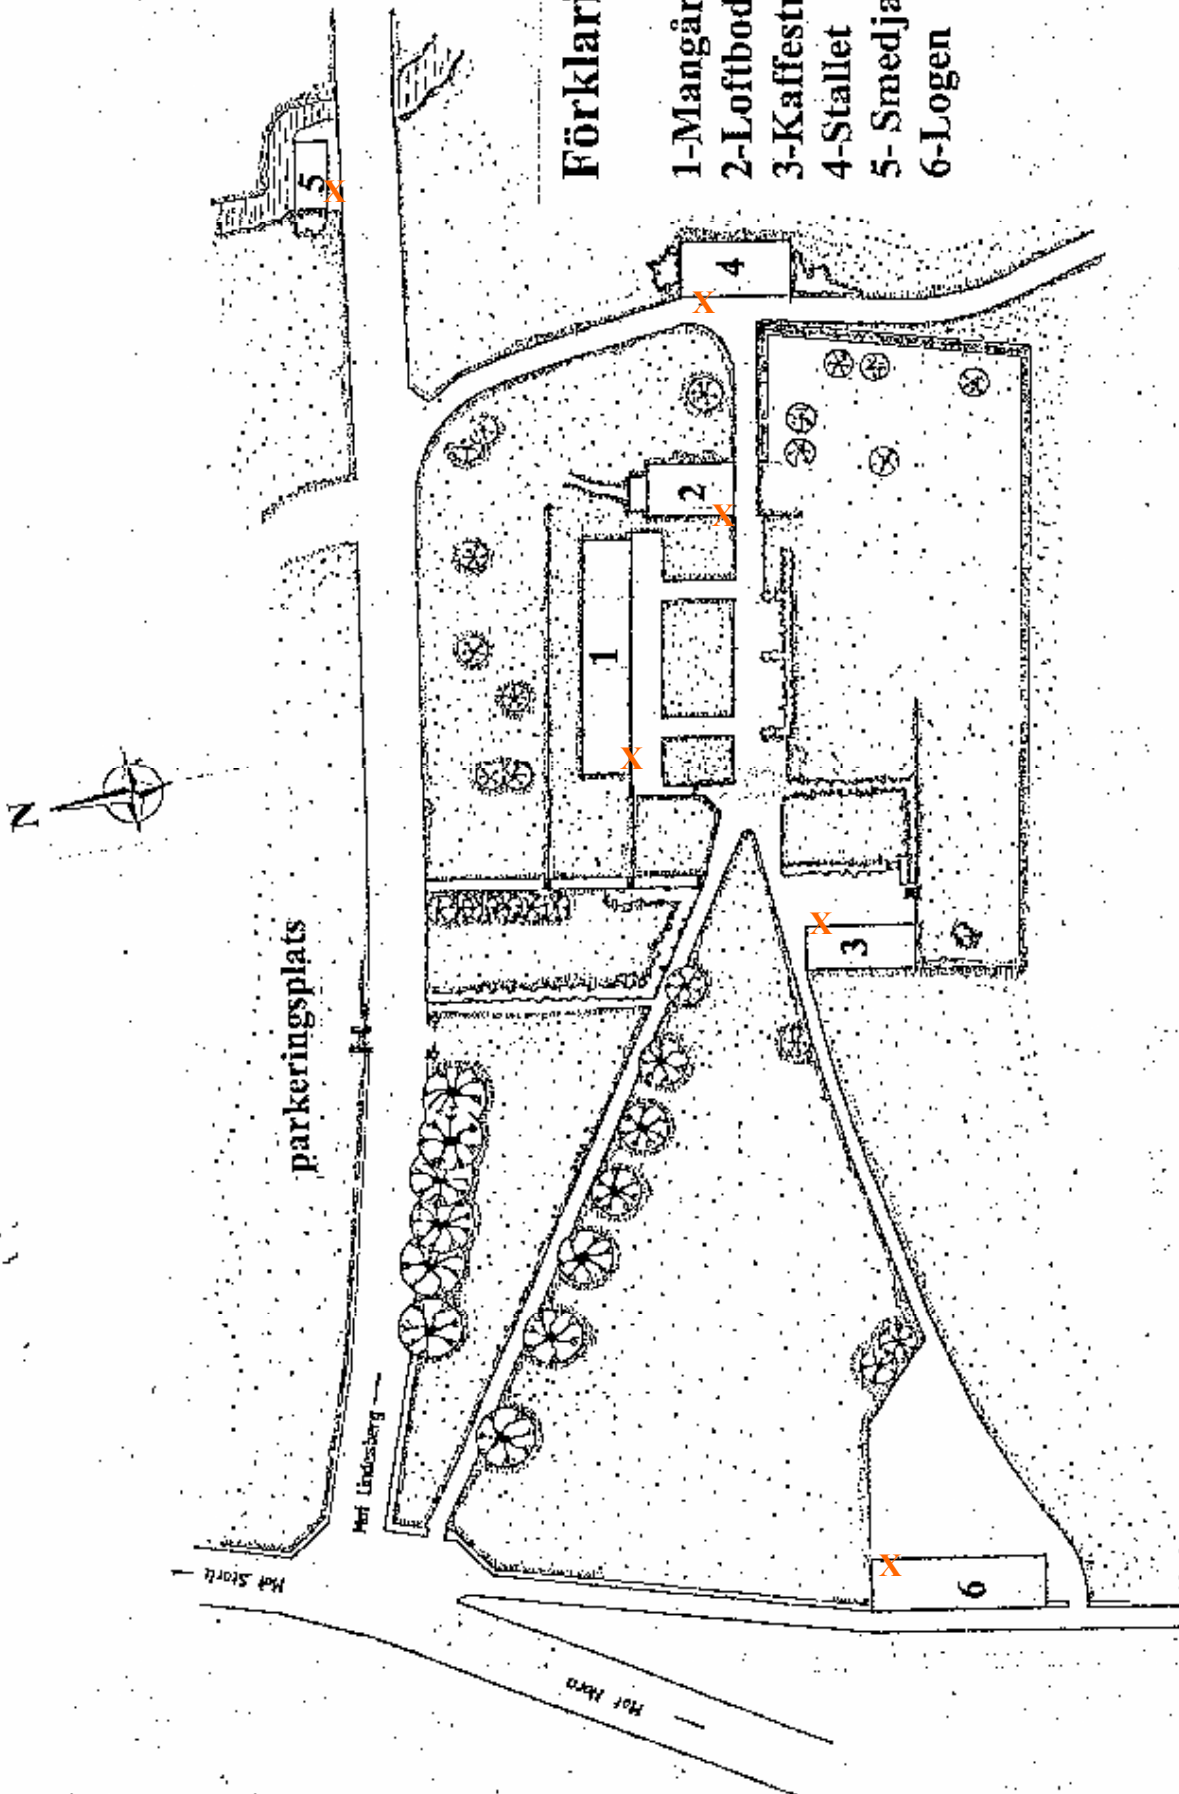
GÅRDSANLÄGGNING

Byggnaderna har markerats med X där de mindre informationskåpen placerats.

Skyltar med information om varje byggnad framställdes. För att inte förändra miljön genom att placera skyltarna på eller i nära anslutning till byggnaderna tillverkades mindre skåp som skyltarna monterades i. Skåpen placerades där de syns minst, samtidigt som man som besökare placerar platsen. (Se bilaga 2) Placeringen i höjdlid på byggnaderna var svår. Det var svårt att få en höjd som passar alla. Såväl långa som korta som rullstolsburna personer ska kunna läsa materialet. Till hjälp har boken "Bygg i kapp handikapp" utgiven av Svensk byggtjänst använts. Skåpen placerades, i underkant, 85-90 cm över marken.
